2023 年

广东省雷电灾害实例汇编

广东省防雷减灾管理中心
广东省气候中心
编印

2024 年 4 月

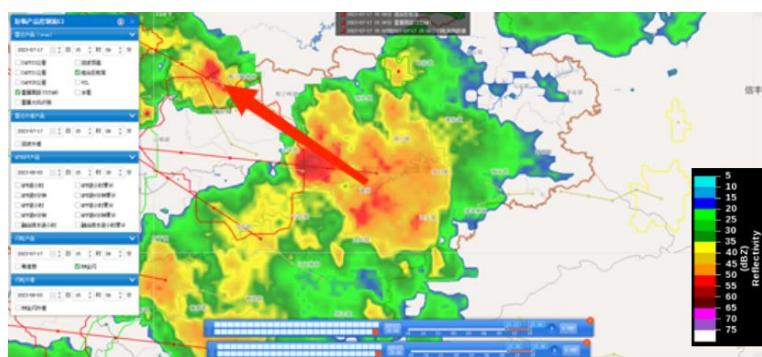
图6 7月17日15时06分雷达回波图

天气情况：南雄市气象台提供的气象资料显示，2023年7月17日下午有强雷雨云团自东向西移入南雄市，南雄市气象台于17日14时45分发布雷雨大风黄色预警信号。15时10分前后事故发生地点雷达回波强度大约为48dbz，落闪点分布与雷达强回波区域相一致。

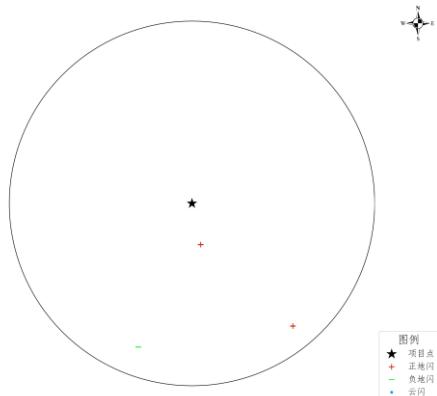
图 7 事故发生地现场附近 3km 范围内地闪分布图

闪电定位资料：2023年7月17日14时30分至16时30分，事发地附近3.0km范围内共监测到闪电3次。其中离事发地最近一个闪

电的发生时间是 2023 年 7 月 17 日 15 时 04 分 12 秒，距离 0.69km，雷电流强度 16.118kA。

人员伤亡原因分析：事发地点为平坦空旷的稻田，附近无高耸物体，当人直立行走于此处时，人处于最高点，而雷电具有闪击较高物体的规律和特点，有雷云经过时，极易发生雷击伤人事故。从死者身上的斗笠、上衣、雨衣及裤子不规则破损、烧焦的位置推测，身体正面皮肤的红肿状应为灼伤，符合雷电流流经人体的物理特征。

灾害认定结论：根据现场环境、天气实况、闪电资料、受访者笔录分析等，判断本次事故为一起直接雷击致人伤亡事故。事故发生时，死者孤立在空旷的田野间，属于易遭受雷击对象，致使其被雷电直接击中，无人发现无人抢救，最终导致身亡。

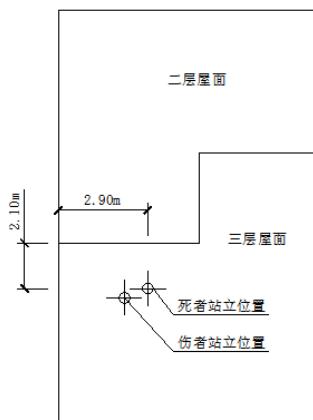
图 8 事发建筑物平面示意图

2023 年 7 月 25 日，韶关市始兴县城南镇新村村委会井纯小组发生雷击。雷击事故共造成 1 人死亡（聂某 A，男，52 岁），1 人受伤（聂某 B，女，53 岁），雷击还造成事发屋面轻微损坏，一楼外墙的结构柱上电表箱空开损坏。

事故发生在一栋二层半尚未入住的钢筋混凝土框架结构住宅楼屋面，该栋住宅楼位于居民区南端的最后一排，建筑物未安装任何雷

现场调查发现该建筑物屋面有一长 17cm、深 1cm 的不规则椭圆形炸裂凹陷痕迹，据伤者描述和死者亲属提供的相片，可以判定此处为死者当时站立的位置，通过测量凹陷处与楼面边沿的距离，再从楼面下方测量观察，此凹陷处正好位于建筑物的结构梁上。

灾害认定结论：根据现场问询、影像资料、现场环境、天气情况、闪电资料、现场测量等，判断本次事故为一起直接雷击致人伤亡事故。事故发生时闪电击中站立于屋顶的聂某 A，同时对其附近的妻子产生旁侧闪击，造成伤害，雷电流从聂某 A 站立的位置泄流，击穿楼面混凝土层，形成雷电通道，最终通过建筑物框架内的钢筋下地中和，强大的雷电流在线路中产生出很高感应电压和电流，损坏了电表箱的空开。

(一) 完善农村防雷减灾工作机制。切实加强《广东省气象灾害防御条例》以及《广东省防御雷电灾害管理规定》的贯彻落实，积极构建政府主导、部门联动、社会参与的农村防雷减灾工作机制。

(二) 加强农村房屋等基础建设的防雷减灾管理。依托气象防灾减灾第一道防线先行示范省建设，落实农村地区雷电灾害风险普查和评估分级工作，制定切实可行的农村民居、公共场所等防雷装置“三同时”管理制度，不断加强农村雷电灾害综合防御能力。

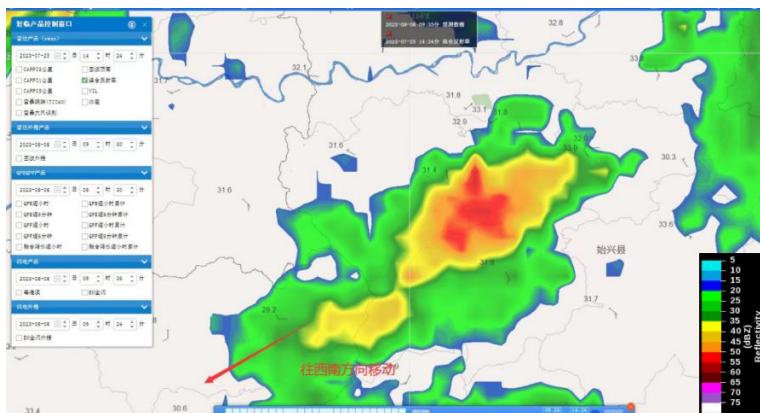
图9 事发地7月25日14时雷达回波图（红色代表雷达回波强度高）

气，符合发生雷击事故的气象条件。25日13时45分及14时28分，始兴县气象台分别发布了雷雨大风黄色预警和暴雨黄色预警。从雷达回波可以清晰看出，始兴县东南侧3公里有大片雷阵雨回波向西移动。14时24分前后事故发生地点雷达回波强度大约为55dbz，落闪点分布与雷达强回波区域相一致。

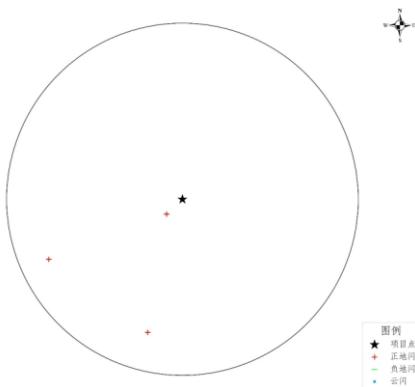
图10 事故发生地现场附近5.0公里范围内地闪分布图

闪电定位资料：经查询广东省雷电监测定位系统的监测数据，2023年7月25日13时至2023年7月25日15时，事故发生地附近5公里半径范围共监测到闪电3次，平均雷电流强度约10.44kA，其中正闪3次，负闪0次。正闪最强13.7kA，最弱7.4kA。其中离查询点最近一个闪电的发生时间是2023年7月25日14时19分18秒，距离0.62km，雷电流强度为7.4kA。
