检测报告

SZRD2021FH1395

检测内容: 放射防护检测

受检设备: ARTIS One 型医用血管造影 X 射线机

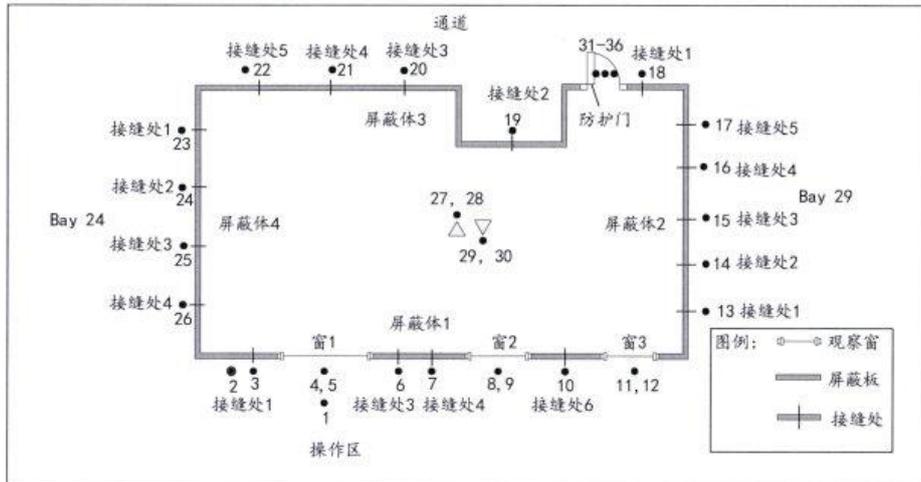
六、检测布点示意图

依据 GBZ 130-2020 《放射诊断放射防护要求》对设备所在机房进行放射防护检测,本次所检各检测点位的检测结果满足该标准的要求。

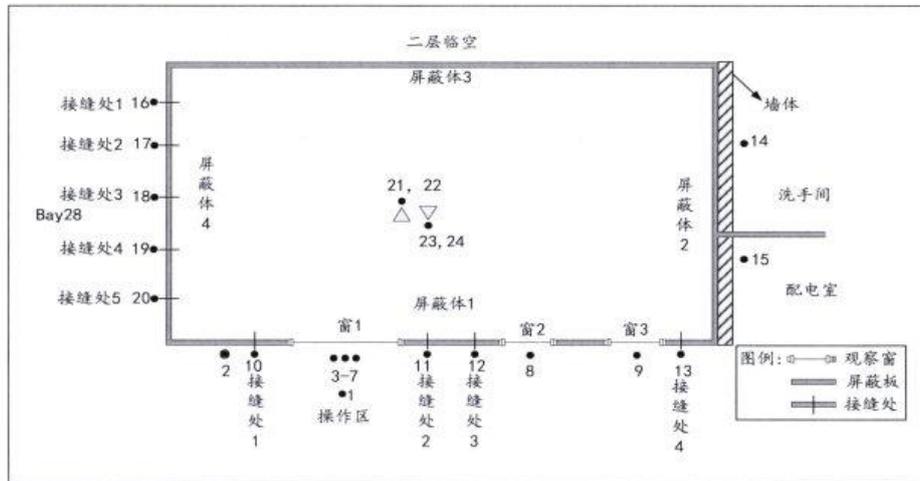
六、检测布点示意图

依据 GBZ 130-2020 《放射诊断放射防护要求》对设备所在机房进行放射防护检测,本次所检各检测点位的检测结果满足该标准的要求。
