报告编号：SZRD2022FH0440

深圳市瑞达检测技术有限公司  
检 测 报 告

受检设备: CALYPSO;CHORUS 型数字化 X 射线摄影系统

委托单位: 中山大学附属第三医院粤东医院

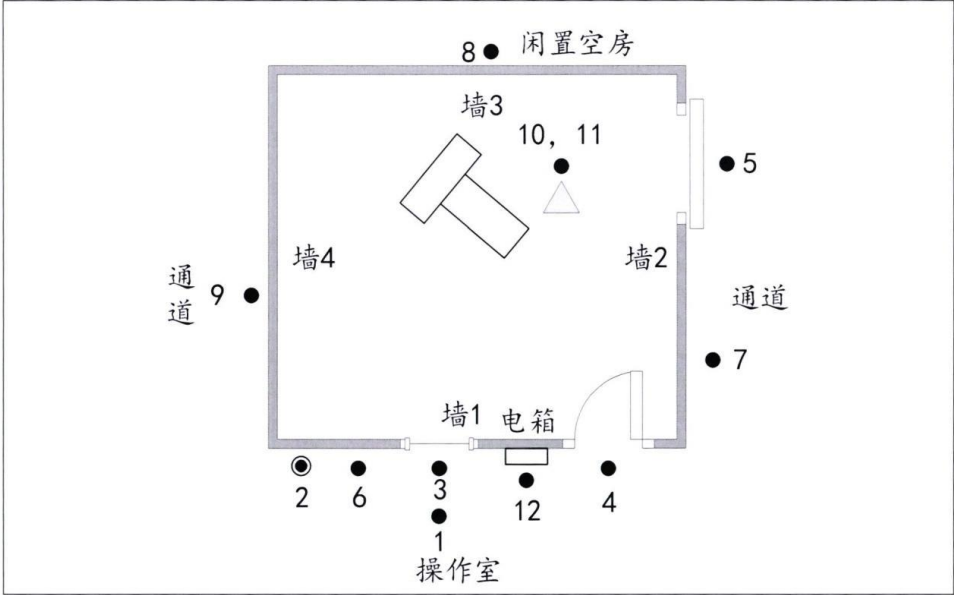
六、检测布点示意图

依据 GBZ 130-2020 《放射诊断放射防护要求》和 HJ 1157-2021 《环境  $\gamma$  辐射剂量率测量技术规范》对设备所在机房进行放射防护检测，开机状态下本次所检各检测点位的检测结果满足该标准的要求。

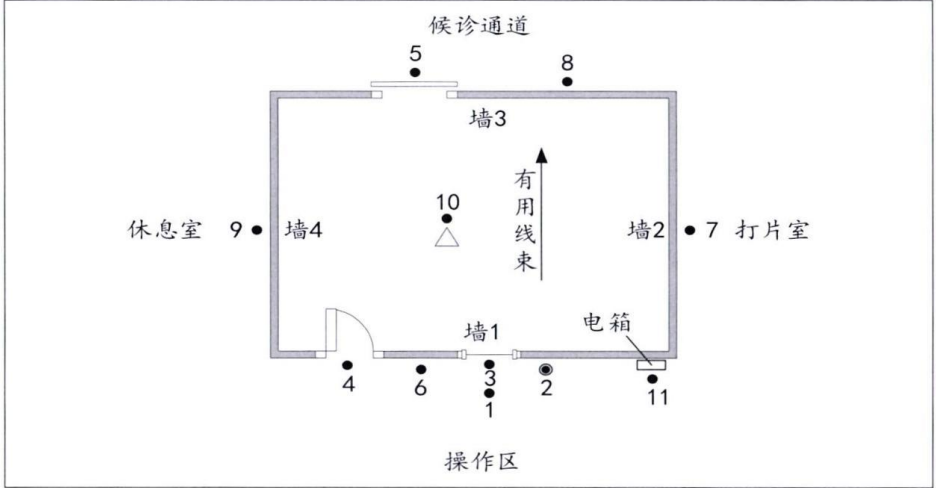
六、检测布点示意图

依据 GBZ 130-2020 《放射诊断放射防护要求》和 HJ 1157-2021 《环境γ辐射剂量率测量技术规范》对设备所在机房进行放射防护检测，开机状态下，本次所检各检测点位的检测结果符合 GBZ 130-2020 《放射诊断放射防护要求》的要求。

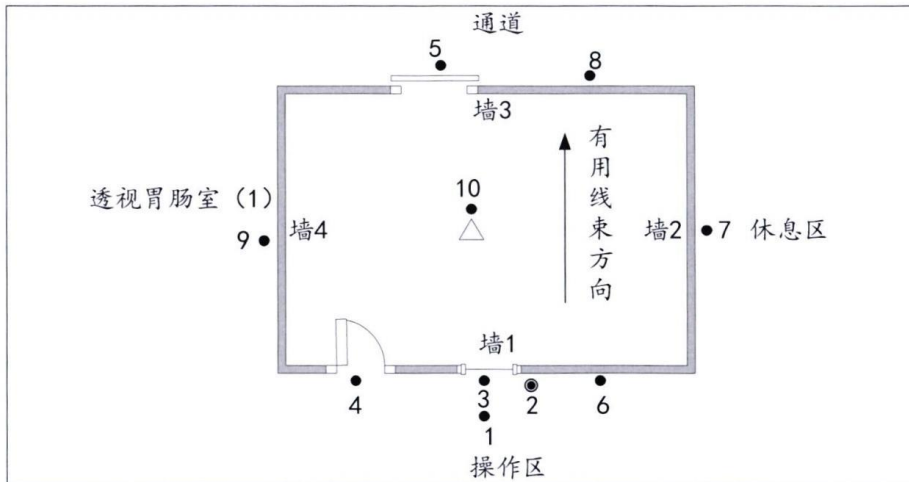
#### 六、检测布点示意图

依据 GBZ 130-2020 《放射诊断放射防护要求》和 HJ 1157-2021 《环境 $\gamma$ 辐射剂量率测量技术规范》对设备所在机房进行放射防护检测, 开机状态下, 本次所检各检测点位的检测结果符合 GBZ 130-2020 《放射诊断放射防护要求》的要求。
