海南省南繁基地（乐东、三亚片）

水利设施建设工程

# 水土保持设施验收报告

2023 年 9 月

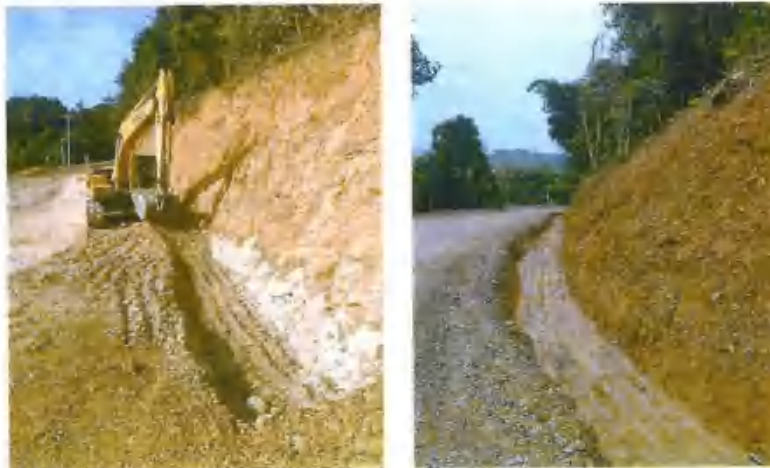
#### 临时道路排水沟

**问题 1：**施工道路区临时排水沟措施实施进度滞后，未及时采取临时排水措施。

**整改情况：**我公司严格按照省水务厅要求，对左岸临时道路排水沟进行梳理，加快施工道路区未完未做排水沟施工进度，并已全部完成。

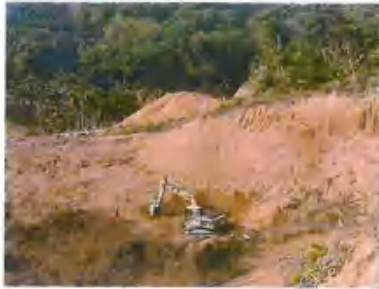
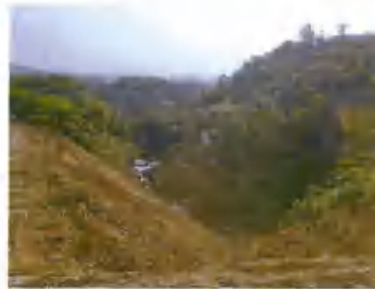
#### 渣场表土清理

**问题 2-1：**方案批复的 1-3#弃渣场均已启用，弃渣前期未完全按要求剥离表土，并集中临时堆放至弃渣场。

**整改情况：**迈湾建管部组织施工单位按照设计要求，加大表土剥离力度，已按照相关要求对腐殖土进行剥离、堆存。

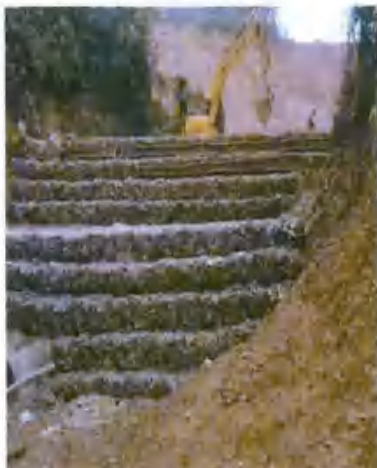
1#渣场挡渣墙

**问题 2-2：**未严格按“先拦后弃”在渣体前沿设置拦挡措施。

**整改情况：**根据省水务厅要求，迈湾建管部组织施工单位积极完善弃渣场挡渣墙施工，1#渣场已完成挡渣墙施工；2#渣场已设置了临时挡渣墙，永久挡渣墙计划 4 月 30 日完

成；3#渣场挡渣墙计划4月25日启动，5月15日完成施工。

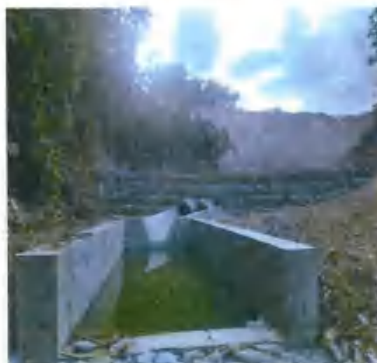
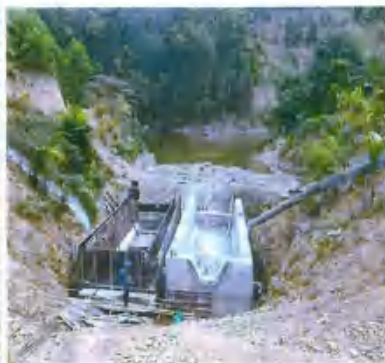
1#渣场消力池

问题 2-3：弃渣场存在坡面汇水区域截、排水沟及消力池措施不完善。

整改情况：现已完成 1#渣场消力池及临时排水沟施工；2#渣场消力池正在施工中，计划 4 月 30 日完成；3#渣场顶部正在修建截、排水沟砌筑；3#渣场消力池计划 4 月 25 日启动，5 月 15 日完成施工。

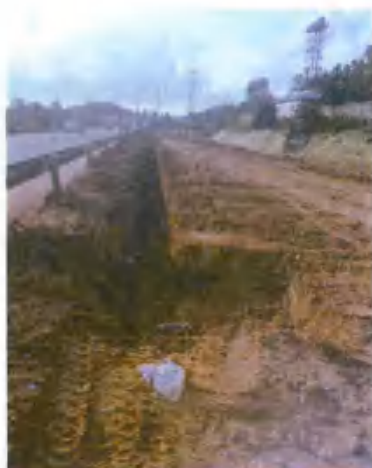
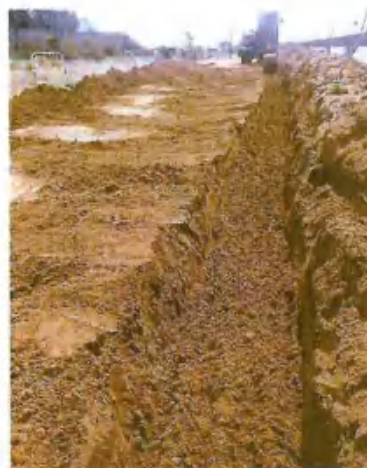
施工道路区临时排水

问题 1：水土保持措施实施进度滞后，临时防护措施不到位。现场检查发现：施工道路区临时排水措施不到位；部分修建好的渠道外边坡裸露，未采取临时苫盖及拦挡措施；临时堆土场无临时拦挡及排水措施。

整改情况：南繁建管部要求 EPC 总承包单位对工程进行全面排查，已完善施工道路区临时排水措施；对部分修建好的渠道边坡已采取临时苫盖等防护措施；已完善临时堆土场临时拦挡、排水措施。

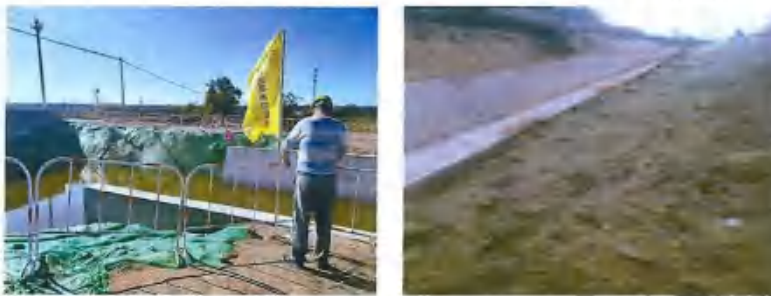
### 施工作业面地表裸露临时防护

**问题 2：**部分渠道施工作业扰动面大，施工作业面地表裸露且未采取临时防护措施。

**整改情况：**依据《海南省南繁基地（乐东、三亚片）水利设施建设工程水土保持方案报告书》中水土流失防治责任范围，严格要求 EPC 总承包在生产建设项目水土流失防治责任范围应包括永久征地、临时占地（含租赁土地）以及其他使用与管辖区域，严禁随意占压、扰动和破坏地表植被，已完善施工作业面地表裸露的问题并采取临时防护措施。

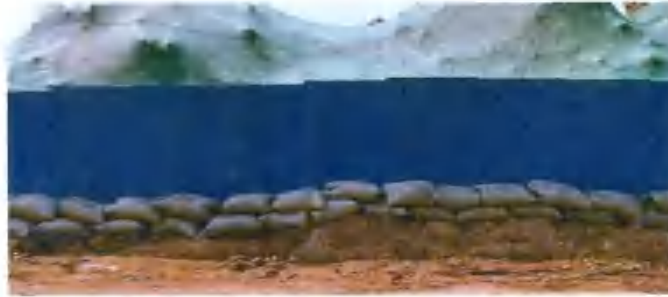
表土剥离、堆存并临时拦挡、苫盖、

**问题 3：**表土未按要求剥离、堆存。

**整改情况：**EPC 总承包单位根据已批复的水土保持方案做好项目区内表土剥离，且对剥离出来的表土集中堆存并采取拦挡及苫盖等防护措施。

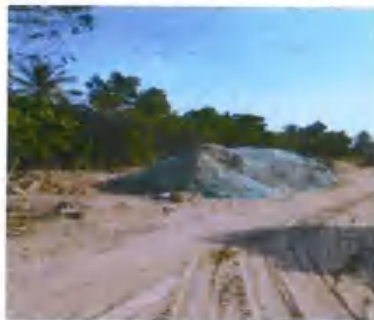
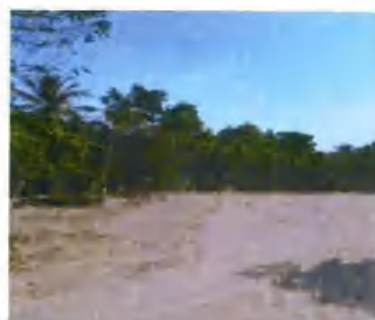
三亚片临时堆土场密目网覆盖 三亚片临时堆土场整平清理

**问题 4：**乐东 1 #弃渣场没有按弃渣堆置方案及时布设防护措施。

**整改情况：**检查发现的土场为临时堆土场，非弃渣场，临时堆土场征租不用经得三亚市水行政主管部门同意，在使

用过程中已采取密目网覆盖防护措施，现堆土场已取消使用，所堆土均整平清理干净。

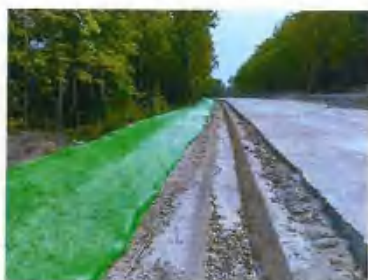
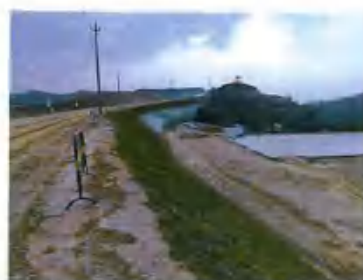
场区道路临时排水、临时苫盖

问题 1：场内施工道路区临时拦挡、临时排水及临时苫盖措施不完善。

整改情况：天角潭建管部已责成施工单位在施工道路区砌筑排水沟，对裸土进行了防尘网苫盖，高填方段边坡采用植草皮进行护坡，防止水土流失。

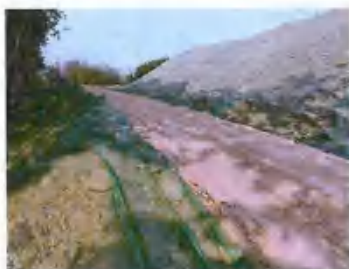
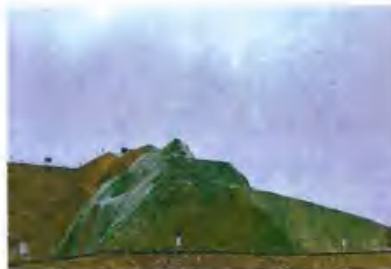
渣场增设马道及边坡苫 大坝上游左右岸坡削坡并增设马道

**问题 2:** 大坝上游左右岸坡和 1#、4#弃渣场渣体边坡高陡、地表裸露，临时防护措施不完善。

**整改情况:** 施工单位已对大坝上游左右岸坡和 1#、4#弃渣场渣体边坡进行了削坡，增设马道，同时对裸露边坡进行了防尘网苫盖。

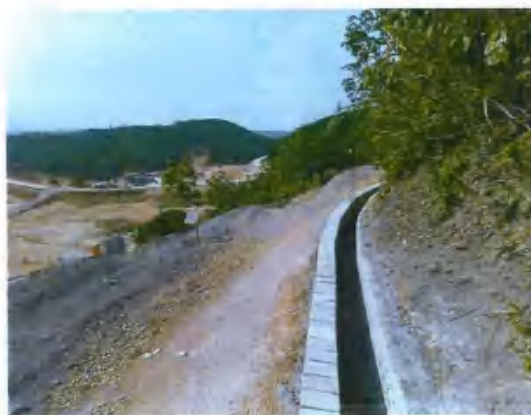
### 3#副坝临时截排水沟

**问题 3:** 3#副坝右坝肩一侧有较大汇水面积，临时截水措施不到位。

**整改情况:** 施工单位对 3#副坝右侧边坡进行了喷锚施工，并在坡顶及坝肩进行了截水沟砌筑施工，保证排水畅通。

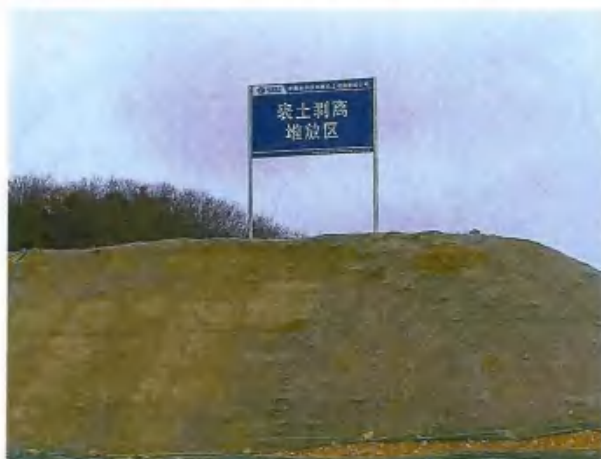
### 渣场表土堆存

**问题 4：**表土未完全按要求剥离及堆存。

**整改情况：**施工单位逐个排查，规范修整渣场，每个渣场专门留出表土剥离堆放区，并进行苫盖及标识。

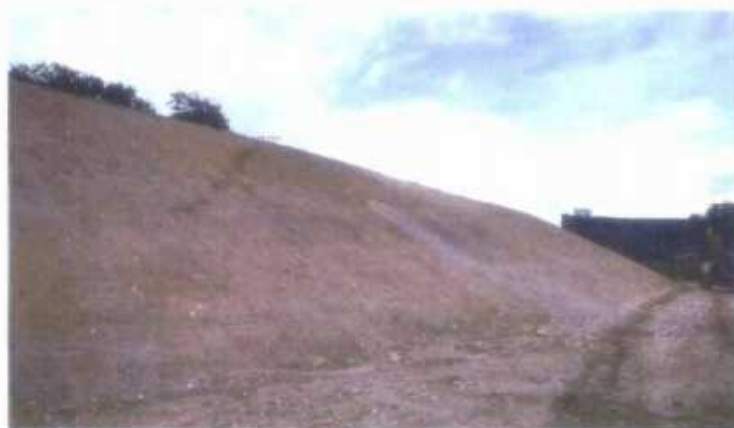
**问题 1:** 总干渠 K0+200 处渠道边坡裸露, 坡面防护措施不到位。渠道左岸外边坡涉及河道管理范围, 占压和破坏河道岸坡植被, 且坡脚无拦挡措施, 坡面防护措施不到位。

图 1 未植草前的总干渠左岸边坡

**整改情况:** 我公司已对渠道左岸外边坡进行削坡至河道管理范围外, 同时对坡面进行植草作业, 完善坡面上植物措施 (图 1-图 2)。针对外边坡坡脚拦挡措施不到位问题, 南繁建管部和省水利水电勘测设计研究院负责人及院内专家等人员前往现场进行了实际勘查, 确定并下发总渠设计方案, 目前正在进行边坡坡脚拦挡措施施工。(图 3 图 6)。

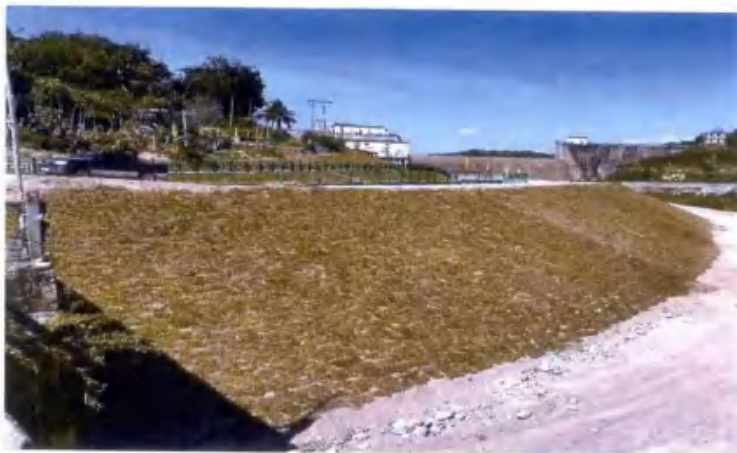
图2 进行植草后的总干渠左岸边坡

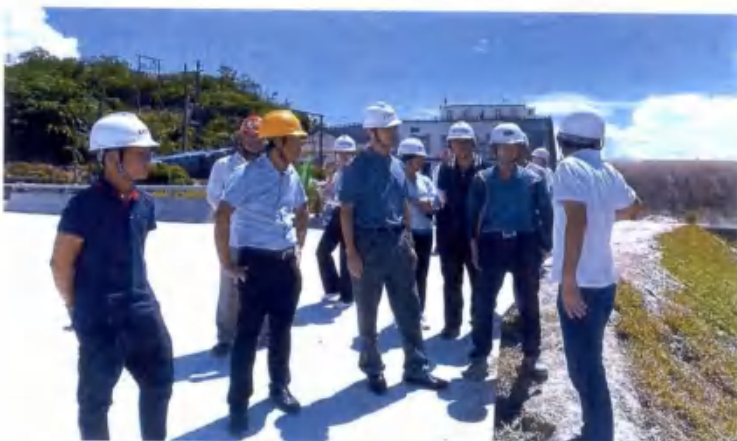
图3 海南省水利水电勘测设计研究院院长及专家到现场勘查确定坡脚方案

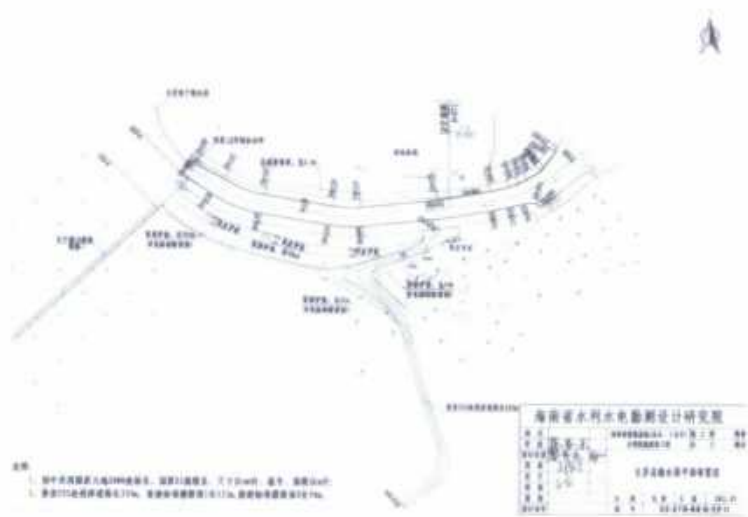
图4 总干渠设计变更方案

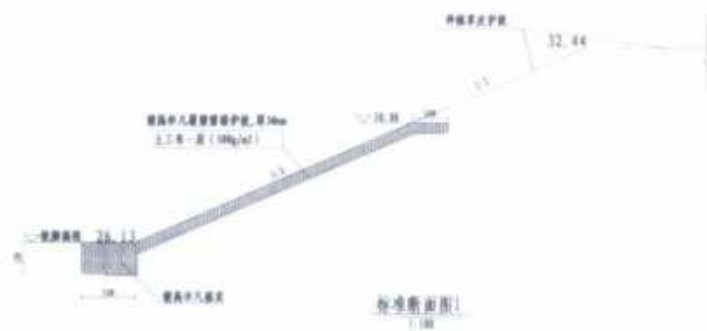
图5 总干渠坡脚设计变更方案

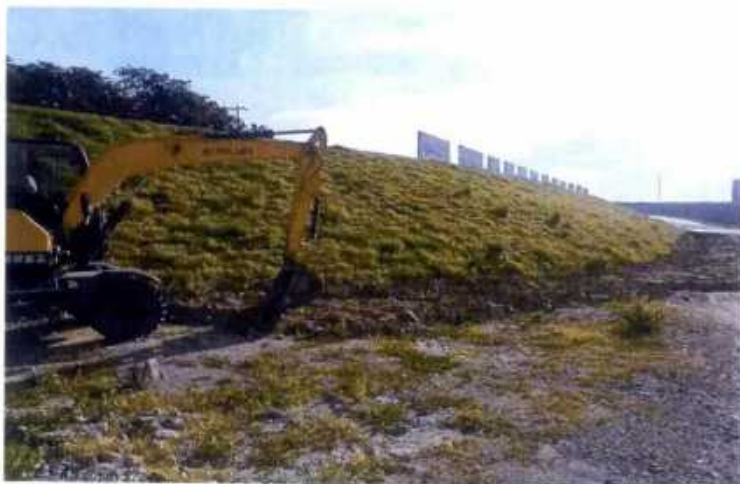
图6 总干渠坡脚施工

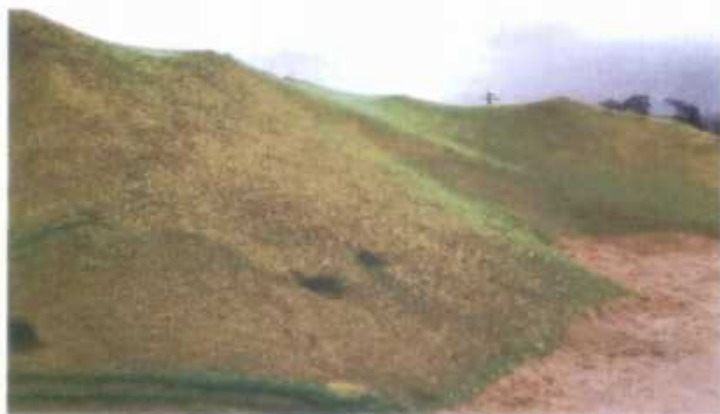
**问题 2:** 未严格按照要求实施表土剥离措施，现场未见堆存表土。

图7 施工表土堆放区（已苫盖保护）

**整改情况:** 南繁建管部已组织 EPC 总承包单位加大表土剥离力度，按要求实施表土剥离，且对剥离出来的表土集中堆存并采取苫盖等防护措施（图 7-图 8）。

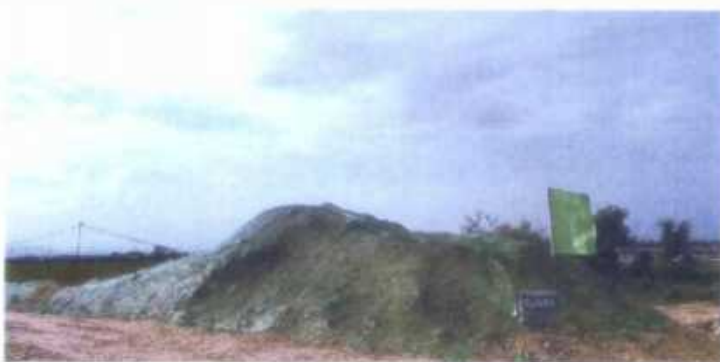
图8 施工表土存放区（已苫盖保护）

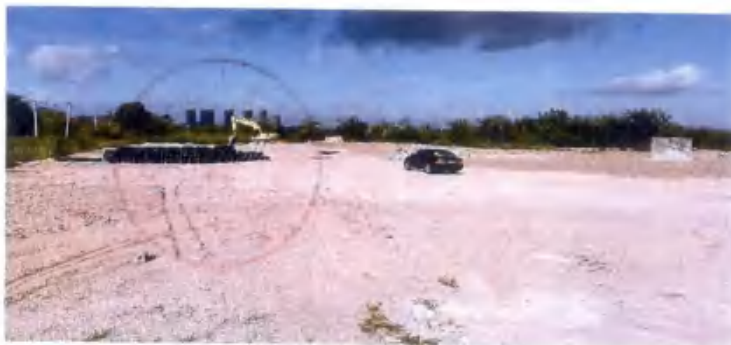
**问题 3：**临时堆土场堆土已结束，尚未实施临时拦挡、土地整治、植被恢复等措施，水土保持措施滞后。

图9 堆土已转运回填并完成土地整治

**整改情况：**临时堆土场堆土已运至渠道回填完毕，目前完成临时堆土场的土地整治，正在进行植被恢复等措施（图9-图10）。

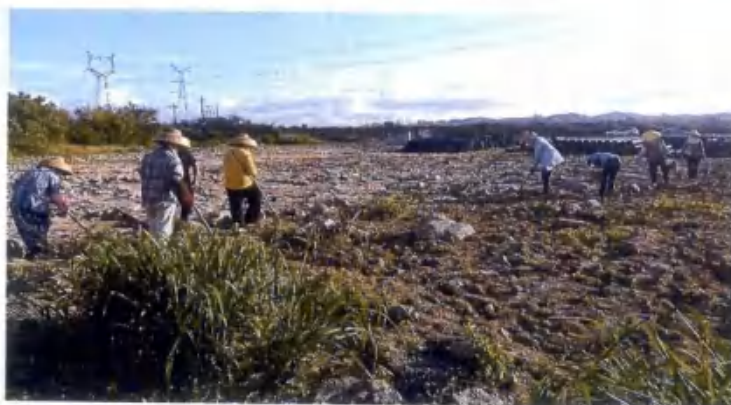
图10 堆土场正在进行撒草籽恢复植被
