# 圣井安全检查情况总结

济南和鉴信成技术服务有限公司  
2016年7月

近半年来对圣井街道办事处辖区内的企业进行了安全检查，发现大部分企业安全管理基础薄弱，虽然各企业的性质不同，规模不一样，但是存在着一些共性问题或安全隐患。

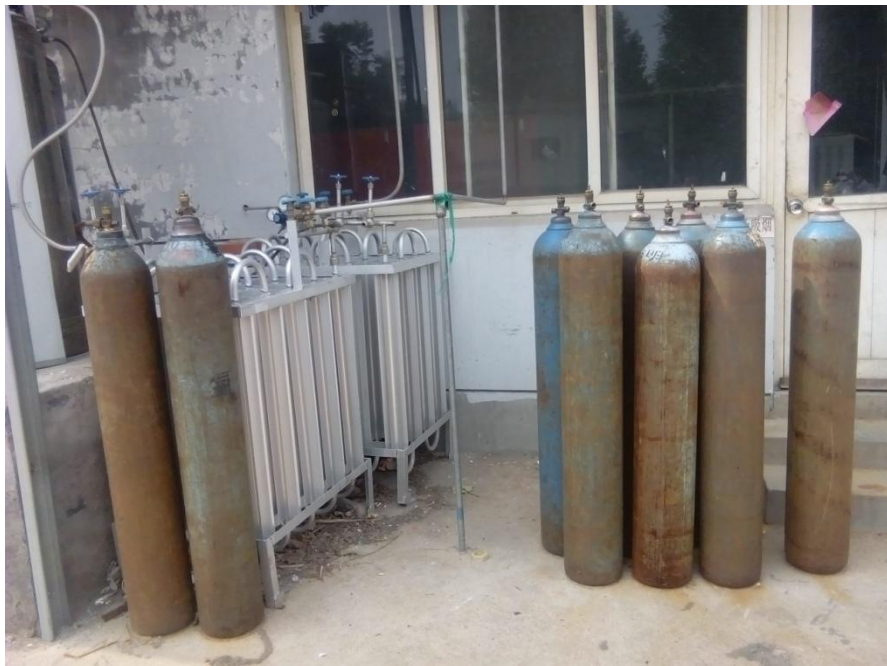
1、气瓶无防护帽、无防震圈；立式存放无防倾倒措施；无防暴晒措施；氧、乙炔瓶使用安全距离不够。（《焊接与切割安全》GB9448）

气瓶缺少安全附件、无防暴晒措施

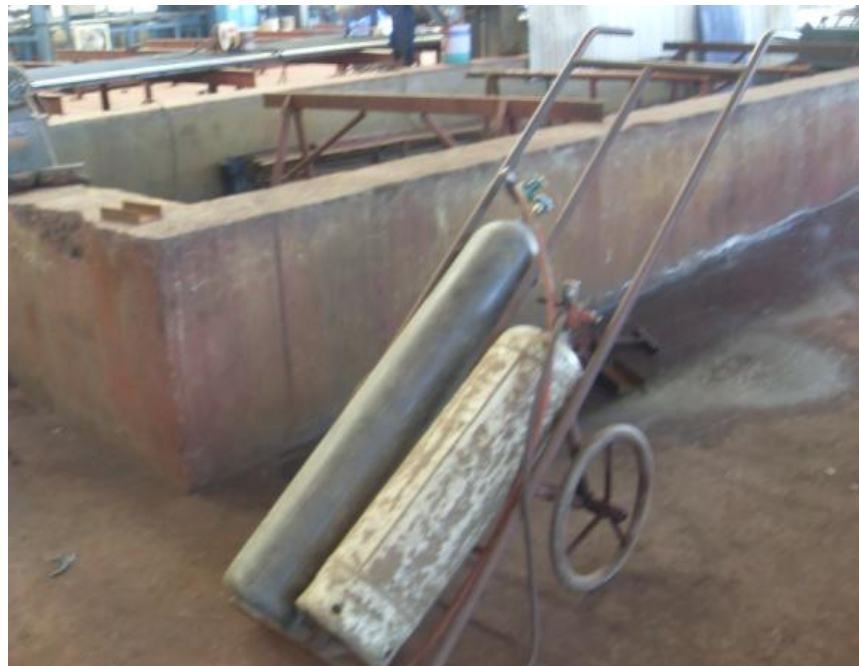
氧、乙炔瓶使用安全距离不足5米

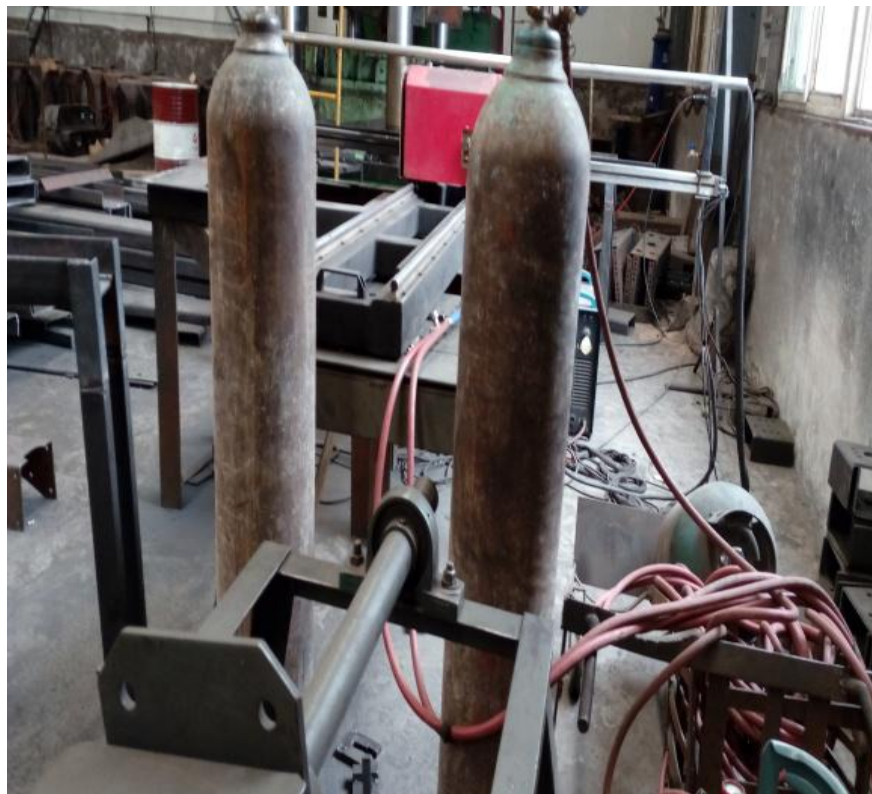
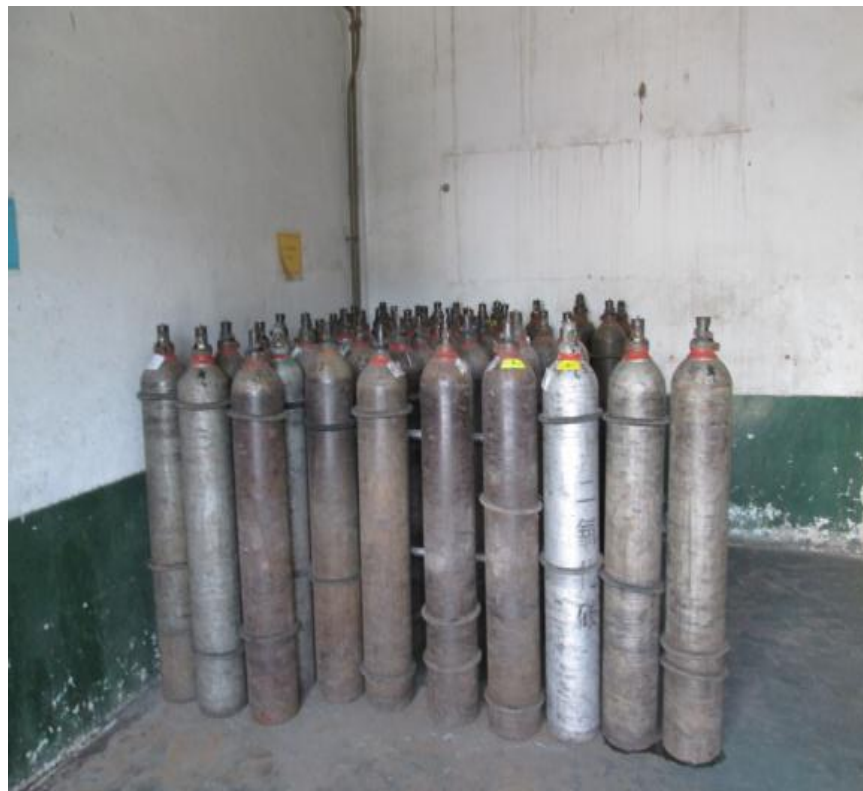
2、气瓶表面褪色、无字样、无气瓶警示标签、无检验合格标识、空瓶和实瓶混放。

符合GB/T7144《气瓶颜色标志》的规定。

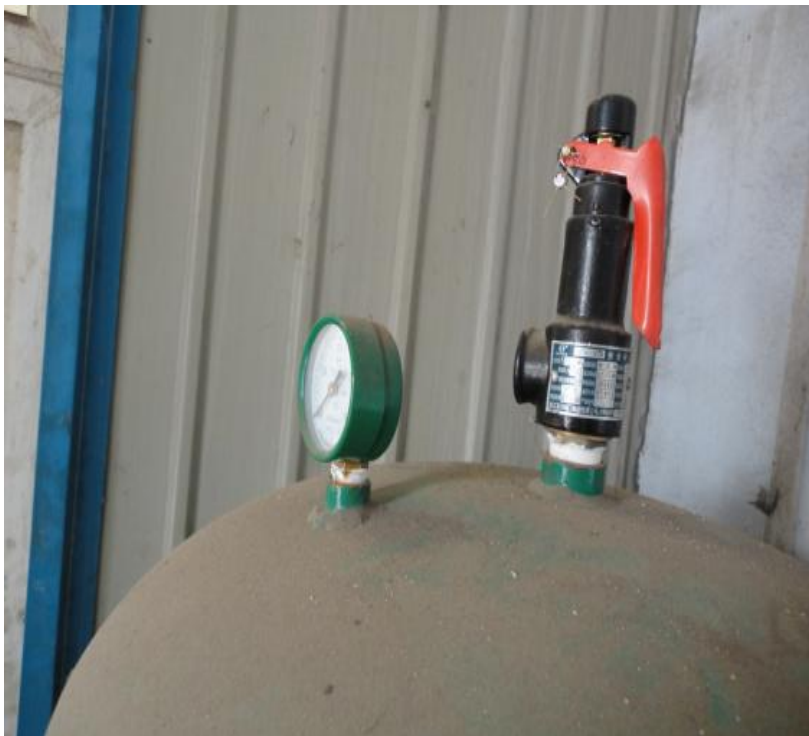
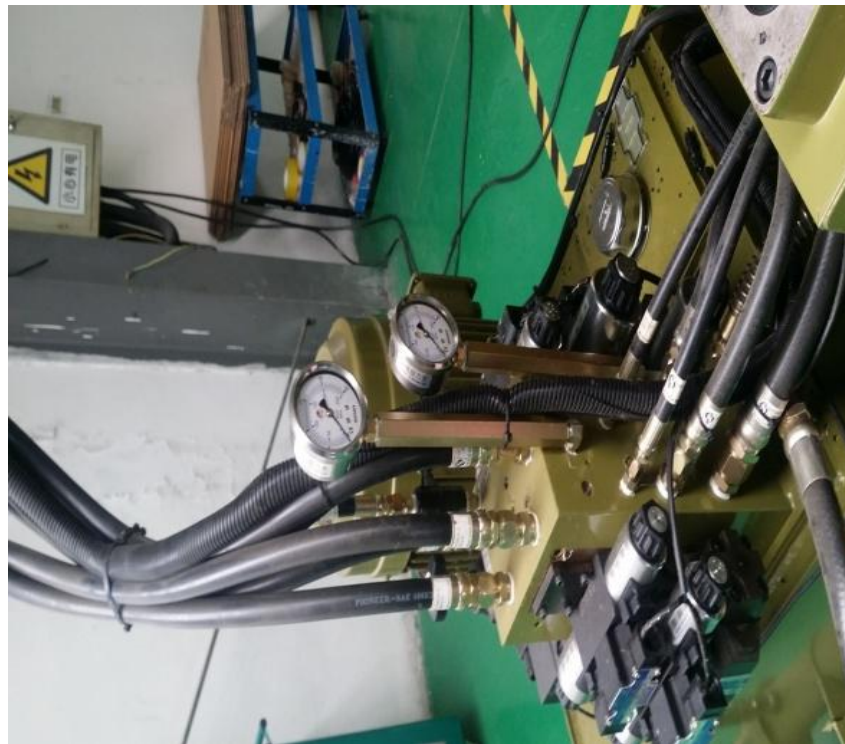
### 1、气罐压力表、安全阀未粘贴检定标签。

TSGR7001 《压力容器定期检验规则》

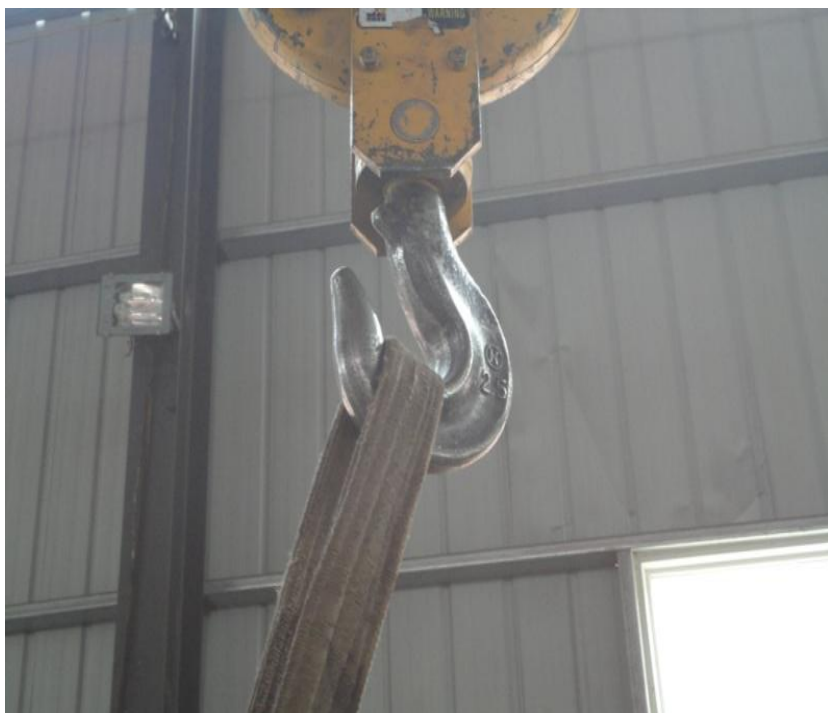
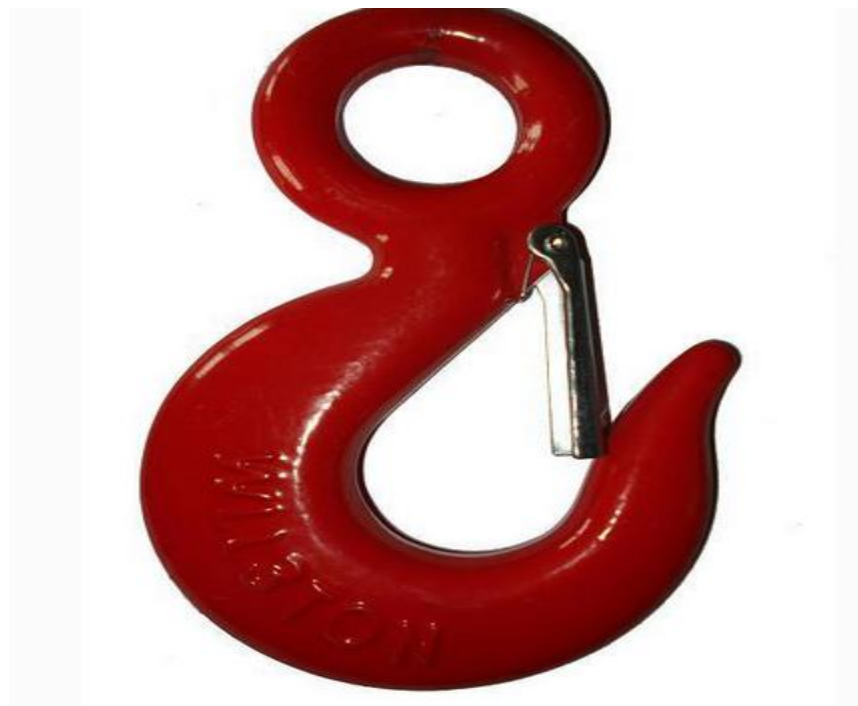
### 1、起重机械未定期检验、吊钩无防脱装置。

JG/T89 《起重设备吊钩防脱棘爪的设计要求》

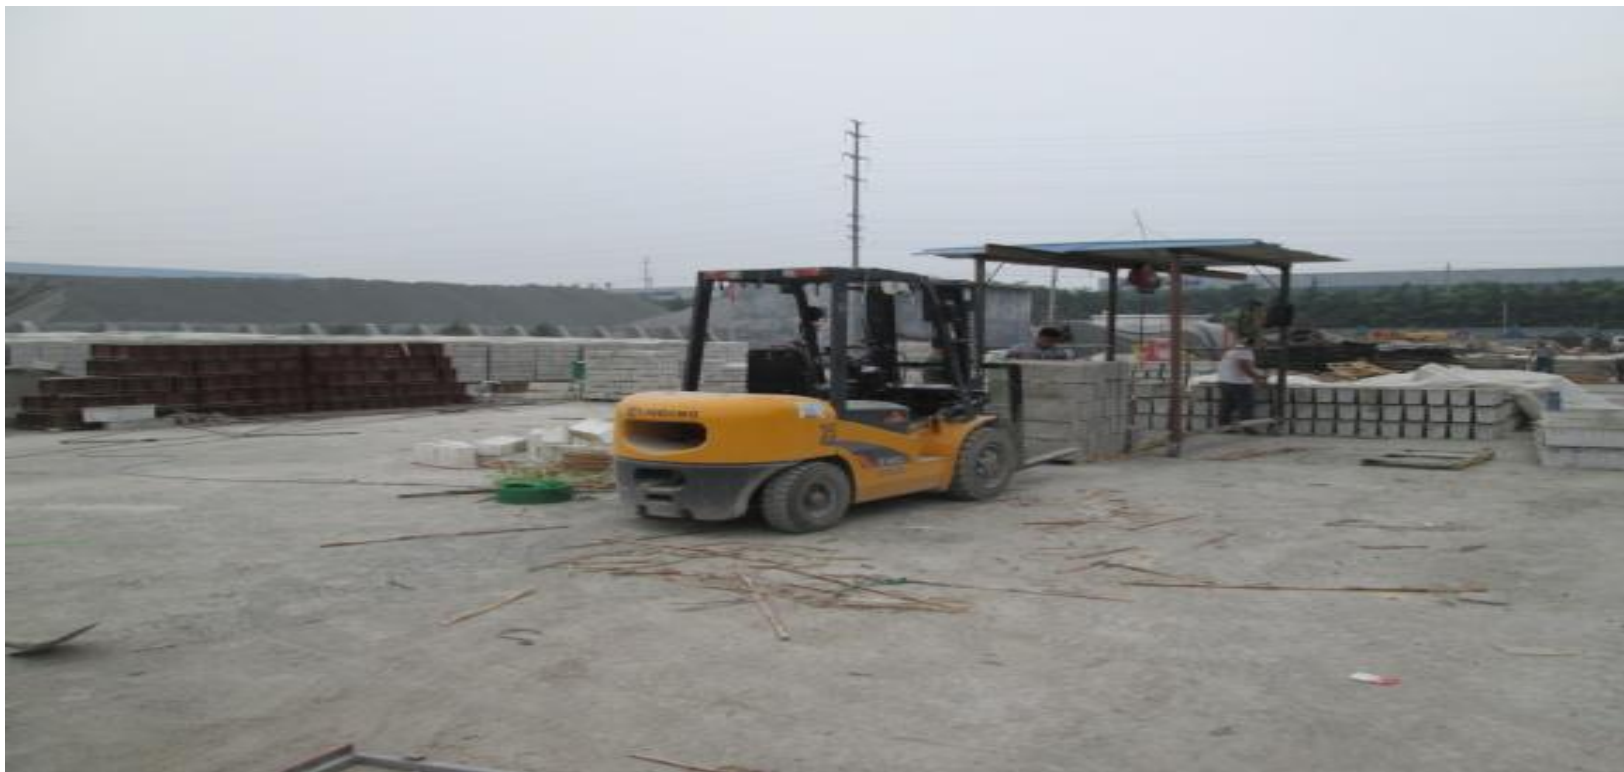
1、操作人员无特种作业操作资格证、无备案登记、无年检报告。

《厂内机动车辆安全管理规定》劳部发[1995]161号。

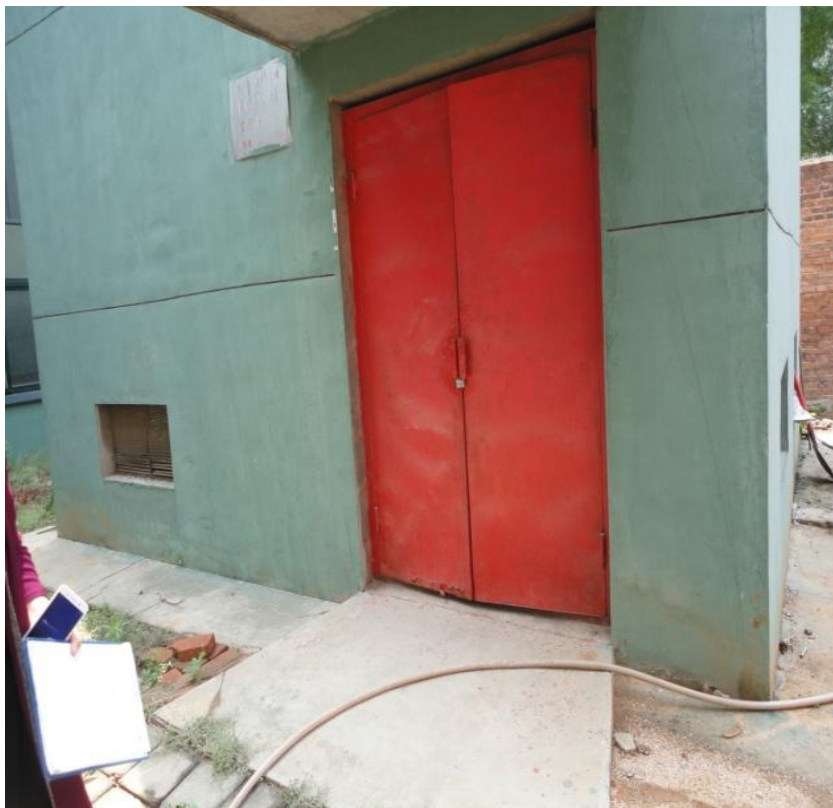
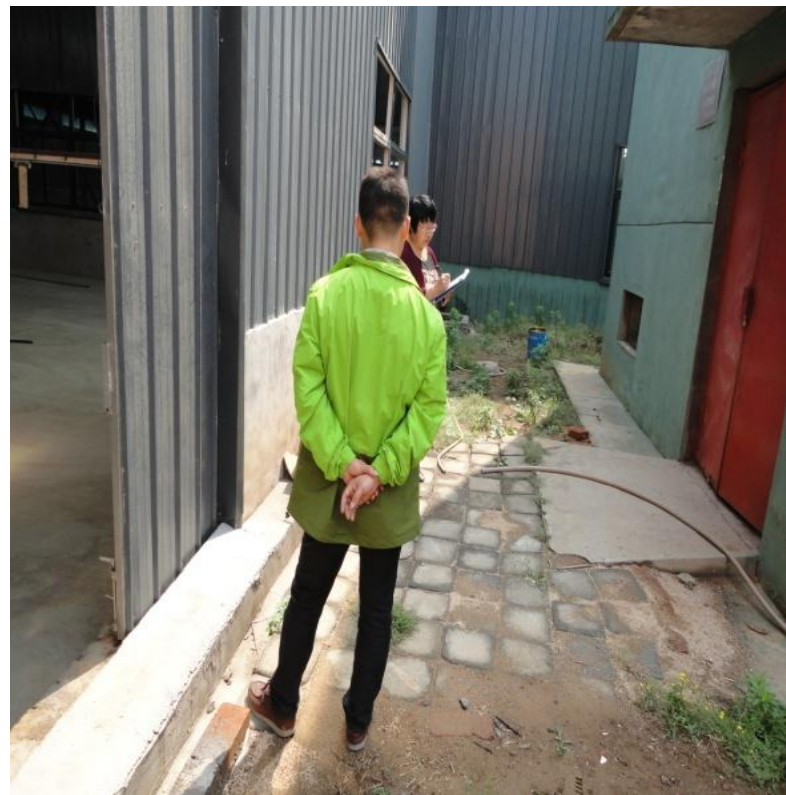
### 1、变配电室无警示标识、无消防通道。

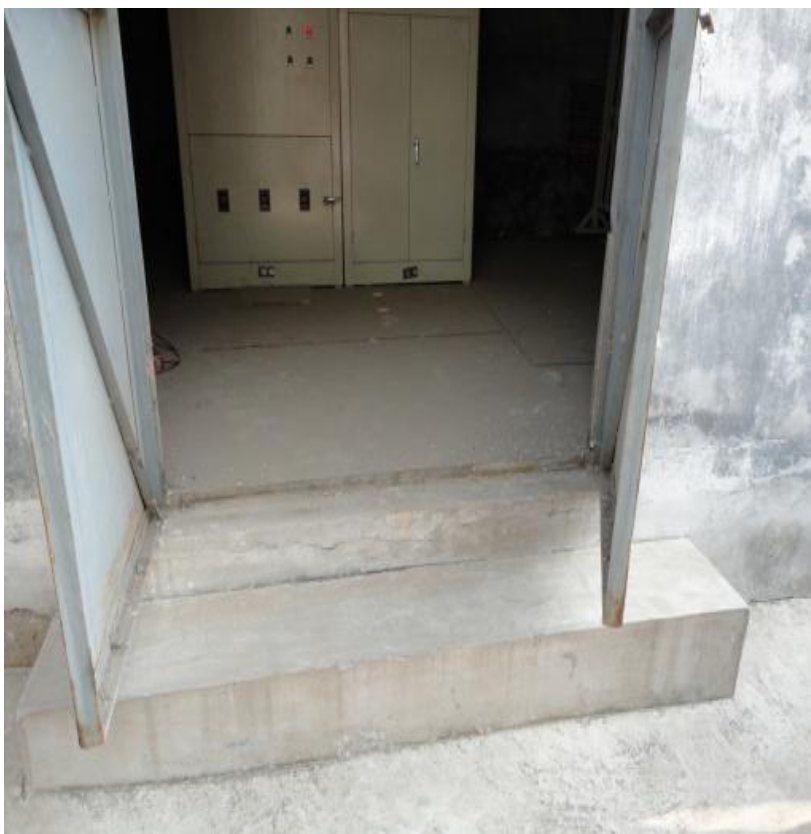
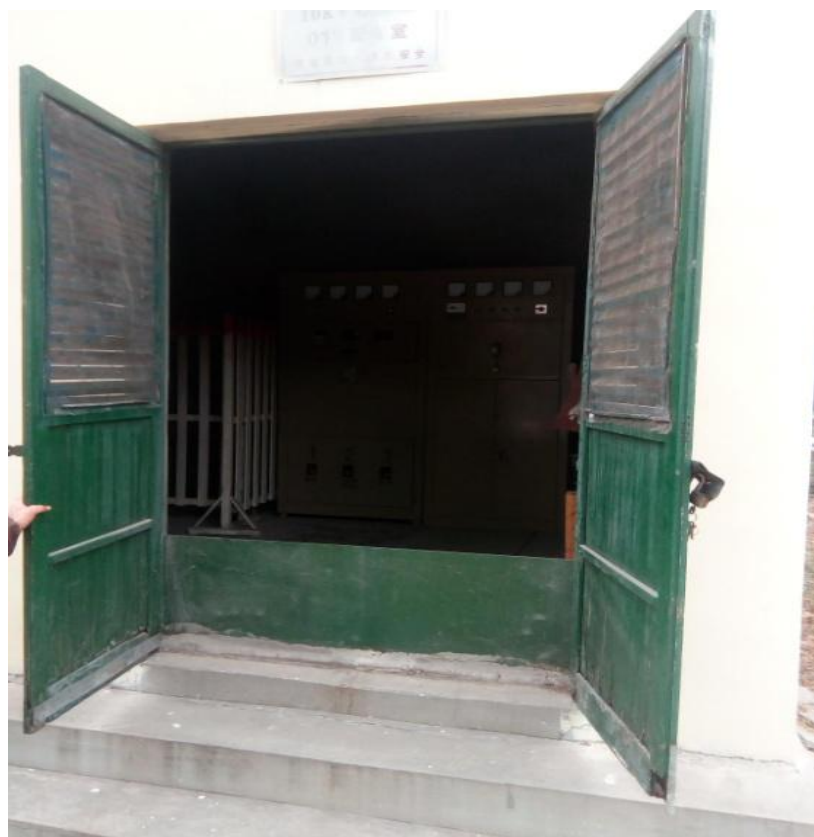
### 2、变配电室未设置挡鼠板或挡鼠板达不到防鼠效果。

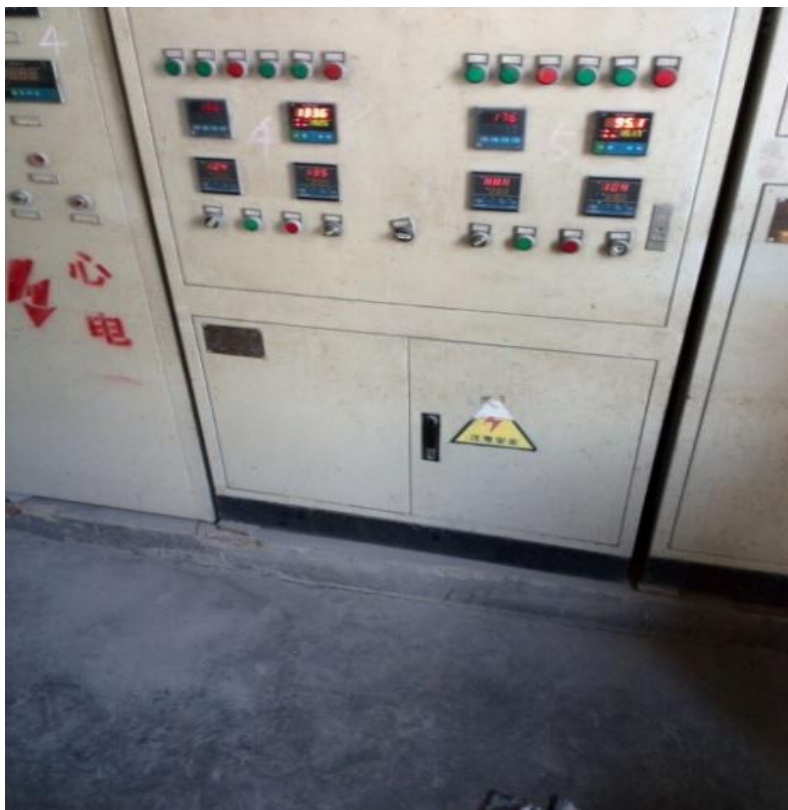
### 3、配电柜前无绝缘胶垫。

铺设绝缘胶垫是为了保证安全，由于触电时手和脚如果都触电，这时就会有危险出现，如果其中有个是对地绝缘的，那么就不会触电，从而保证了操作人员的安全问题。

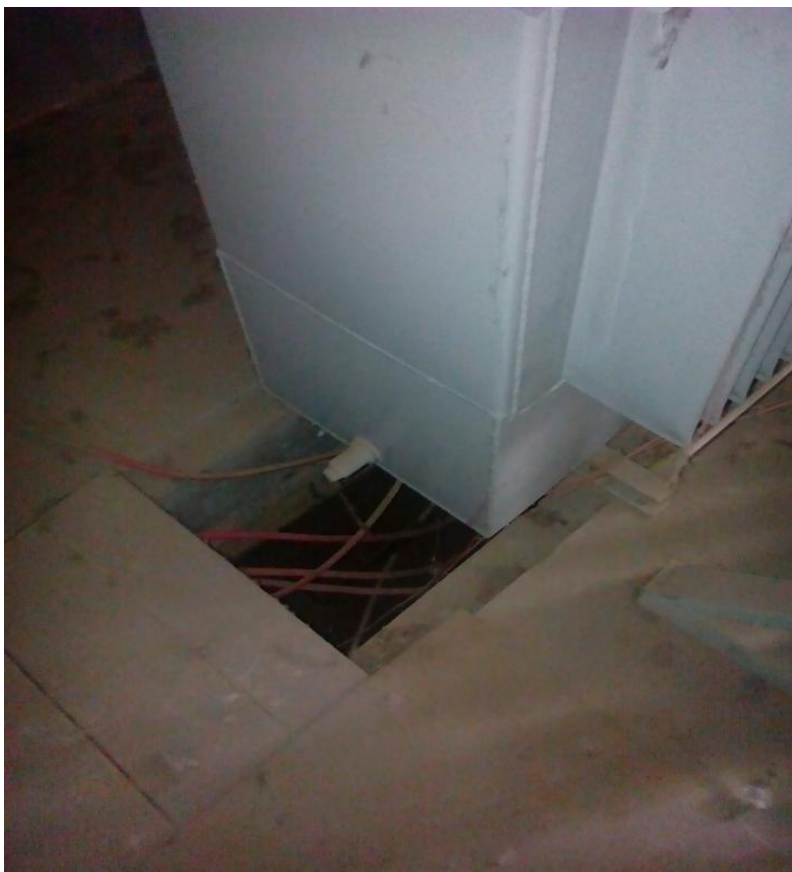
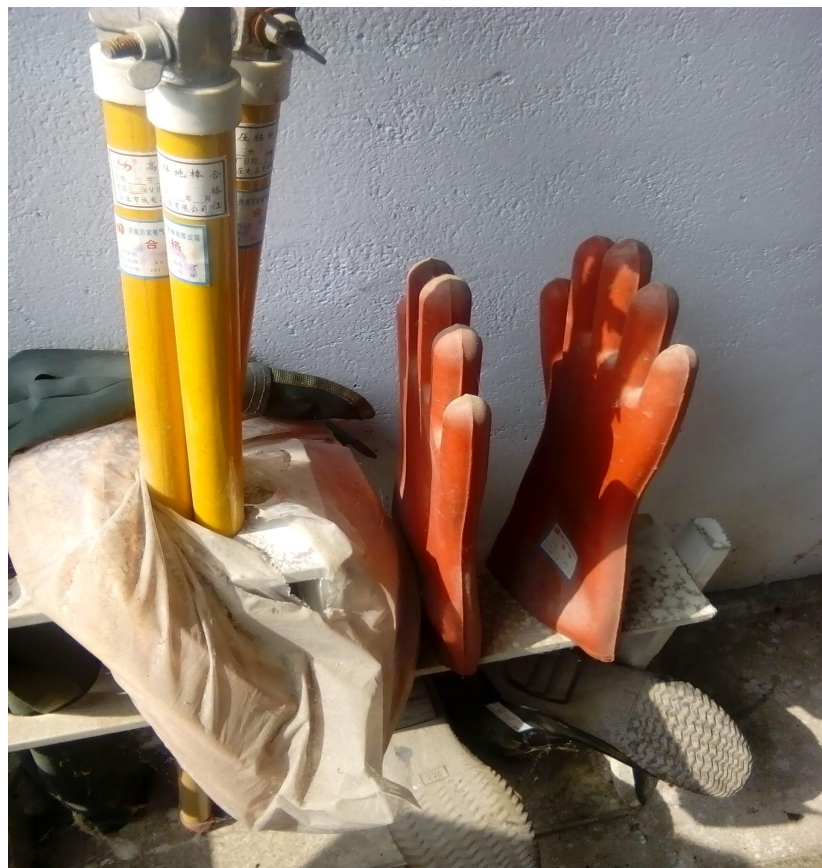
### 4、配电室电缆沟未加盖板，无绝缘工具或超有效期使用。

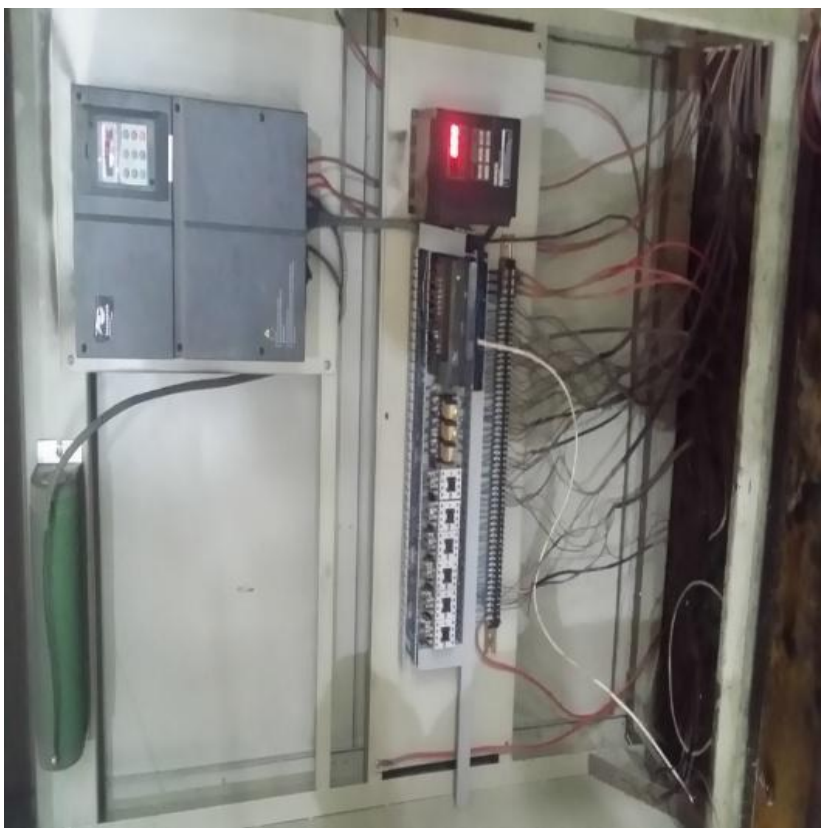
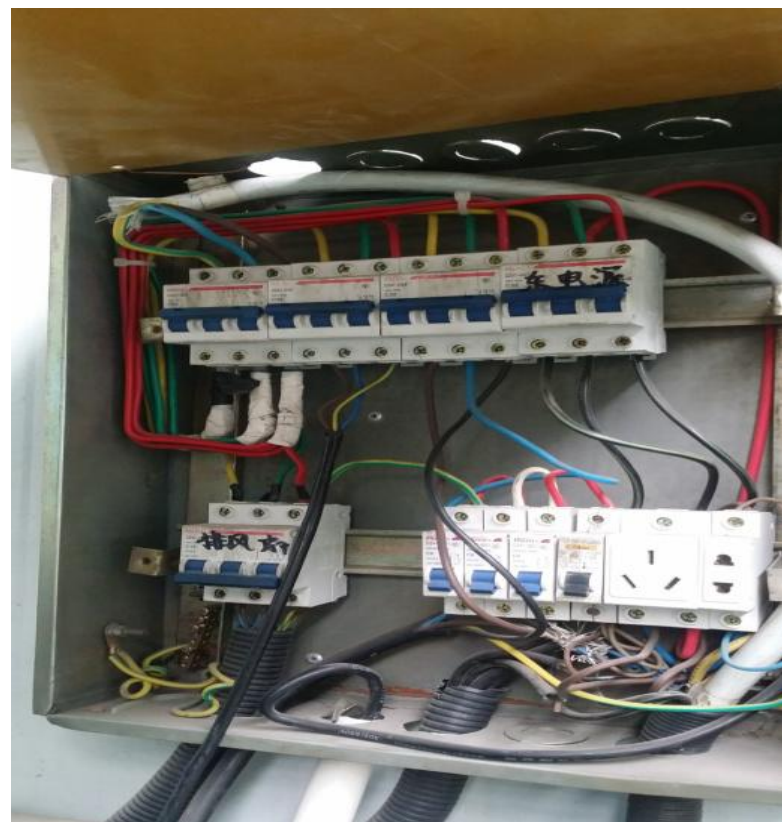
#### 1、配电柜或箱内接线太乱、箱内开关无用途标识。

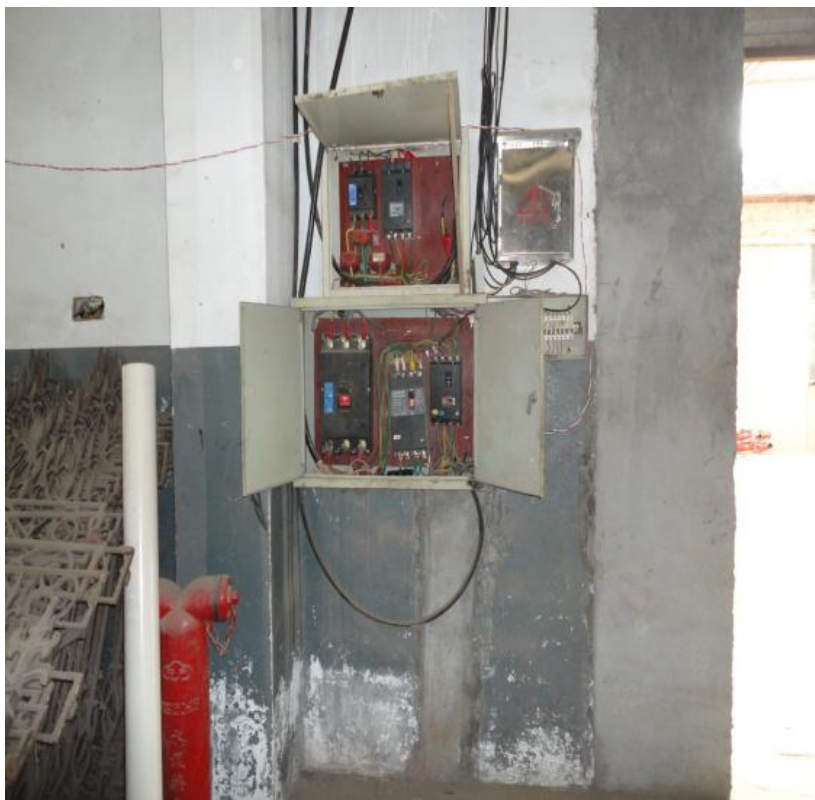
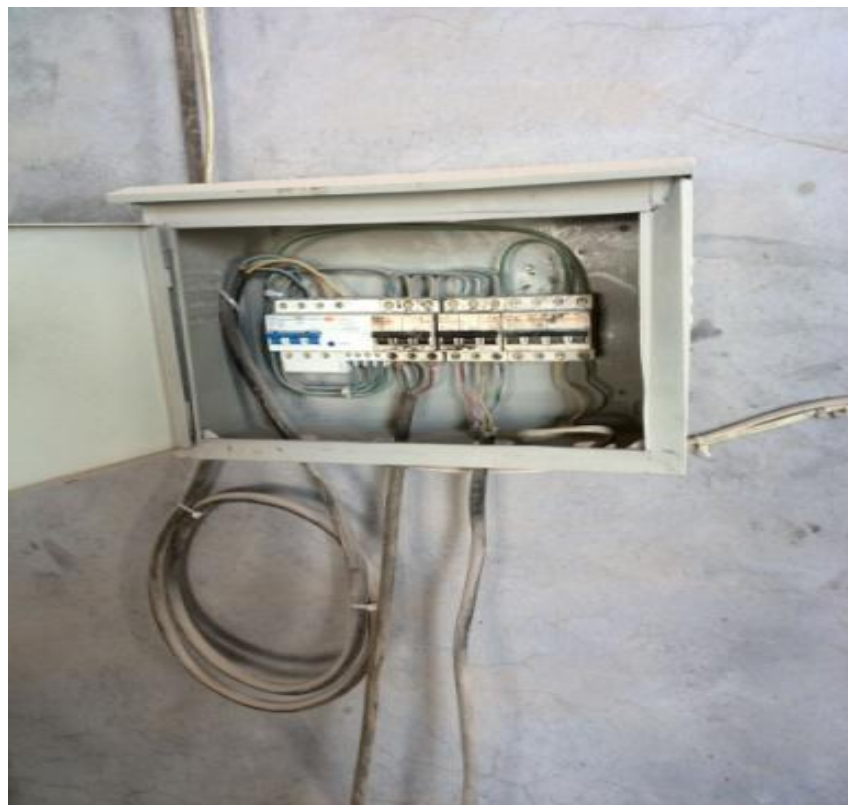
### 2、配电箱无跨接线、无接地线。

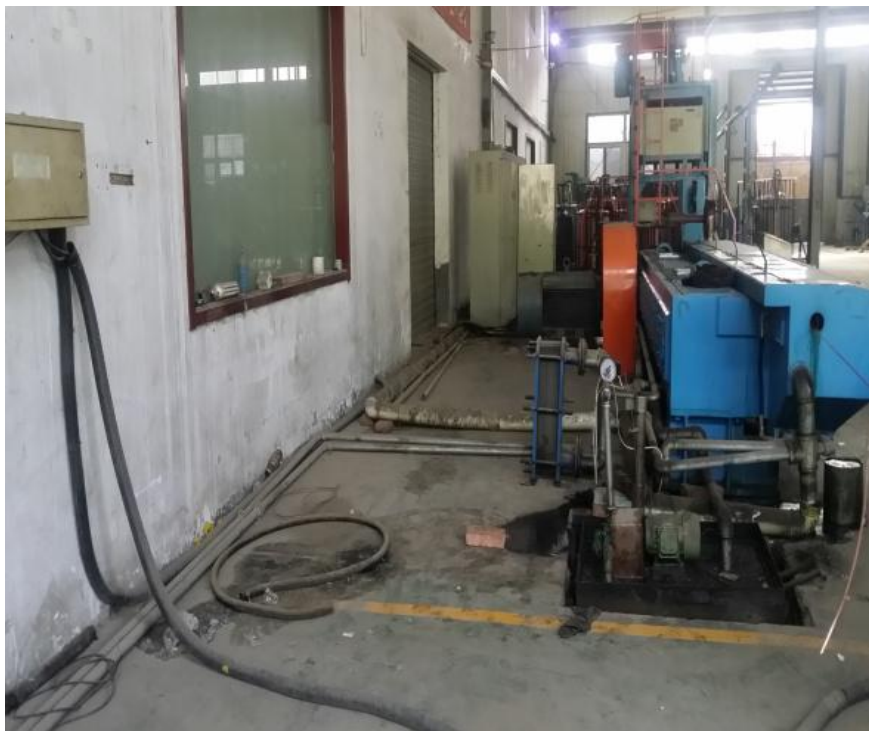
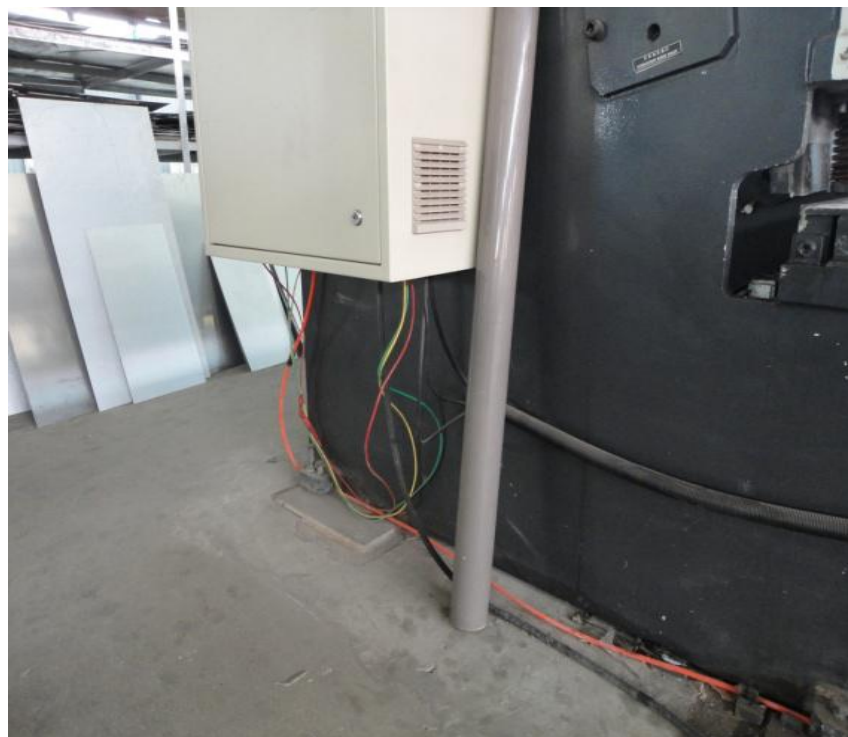
1、低于2.5m水平敷设，低于1.8m垂直敷设线路未进行有效防护。

要符合GB50054—2011《低压配电设计规范》的要求

- 1、直敷布线应采用护套绝缘导线，其截面积不宜大于 $6\text{mm}^2$ ；
- 2、护套绝缘导线至地面的最小距离应符合表1的规定；
- 3、当导线垂直敷设时，距离地面低于 $1.8\text{m}$ 段的导线，应用导管保护；

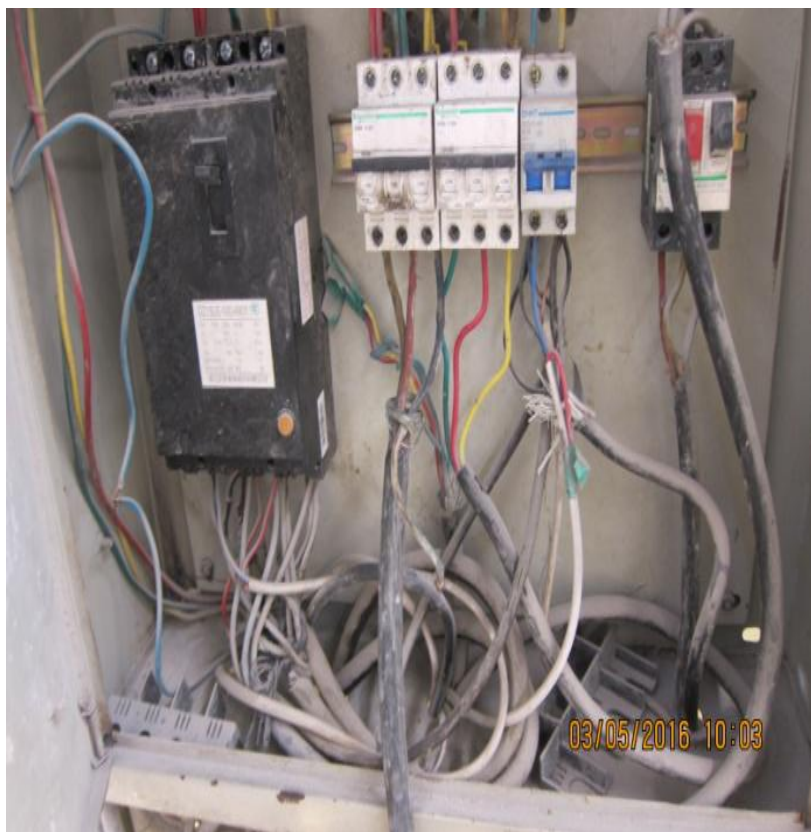
### 2、“一闸多机”使用电气设备。

在“一闸多机”的情况下，当打开一台设备时，其他设备可能会意外开启，或者是一台机器发生故障，会把其它的机器也断开，造成其它机器非预期的故障，甚至事故，电气设备使用应实行“一机一闸一保护”

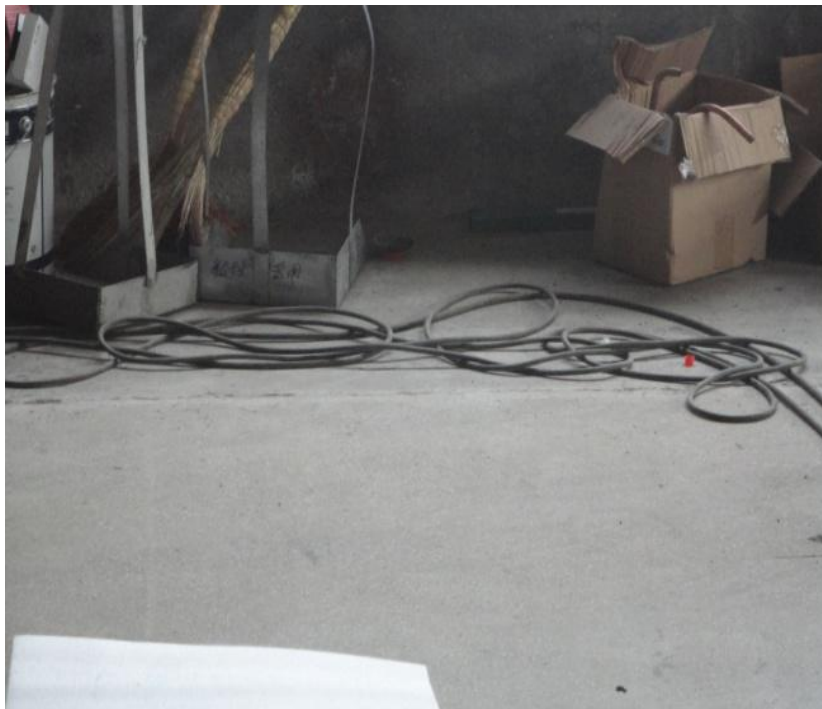
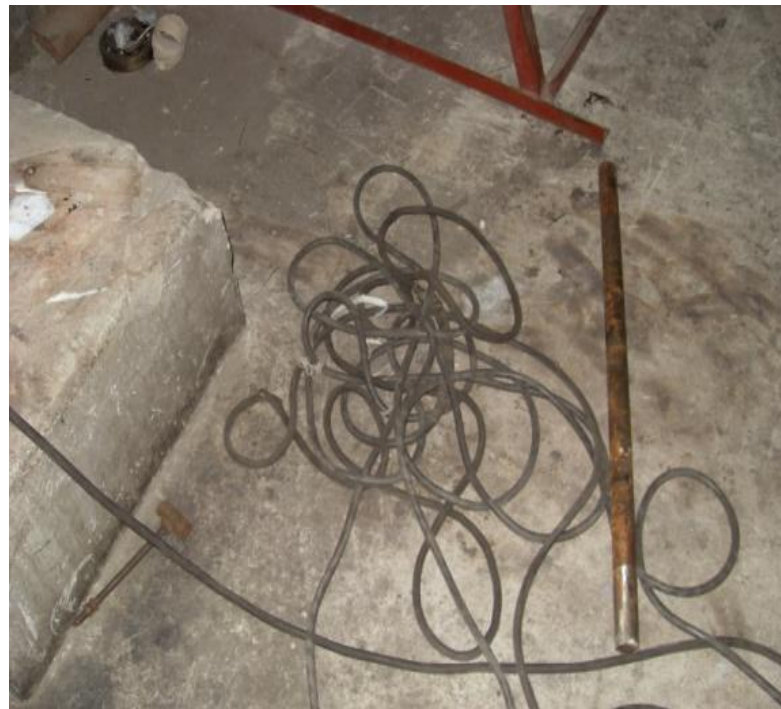
### 3、线路随意敷设、拖地敷设，未采取防护措施。

线路随意敷设、拖地敷设，未采取防护措施，易导致线路受损漏电，导致触电事故或短路发生电气火灾，所以应规范敷设线路，采取穿管防护。

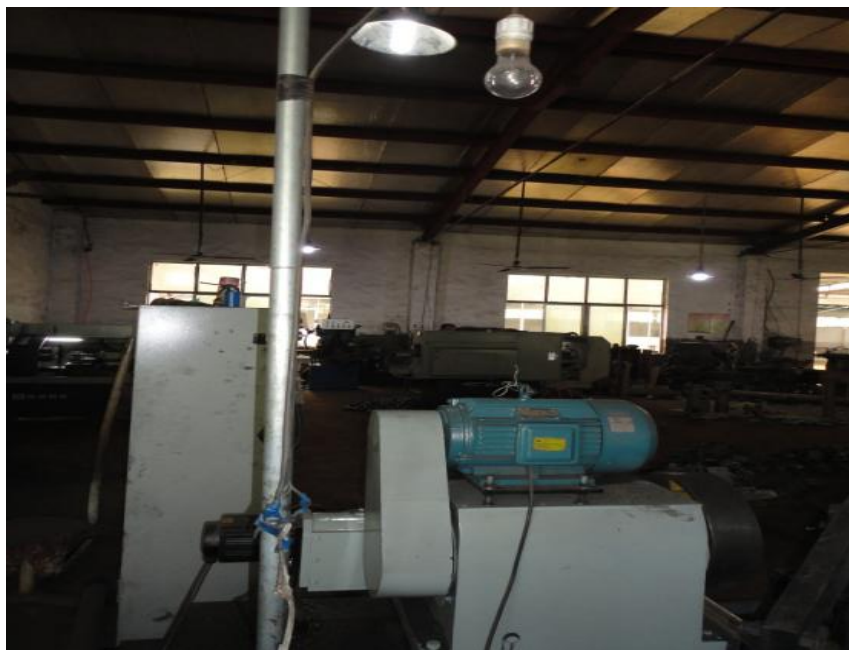
4、低于2.5m的照明灯未使用安全电压，线路穿墙未采取防护措施。

220v照明线路敷设高度应不低于2.5m，否则应使用36v以下安全电压照明

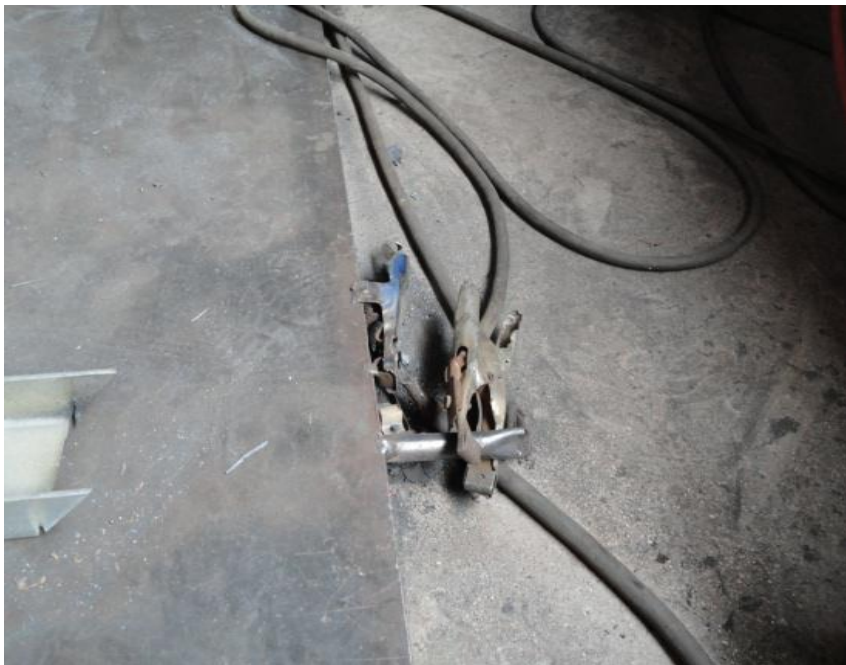
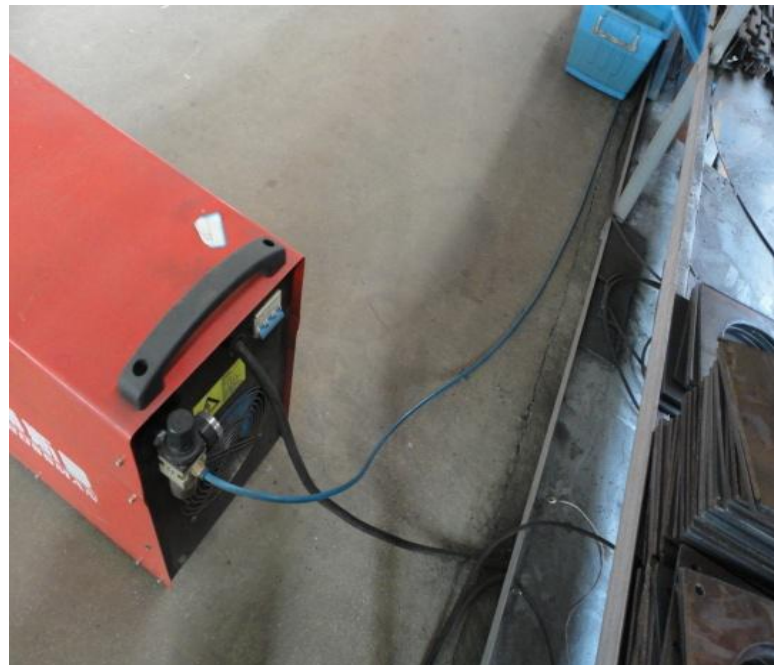
1、电焊机一次接线超过5m，二次线超过30m，二次线有破损。

一次线不大于5米，主要是防止一旦有异常情况发生可以及时方便地关闭电源开关；二次线不大于30米主要是防止焊把线过长，在中途破损，又不在操作人员视线下，一旦出现问题如火灾，跨步电压触电，短路等使事态扩大。（《施工现场临时用电安全技术规范》（JGJ46-2005））

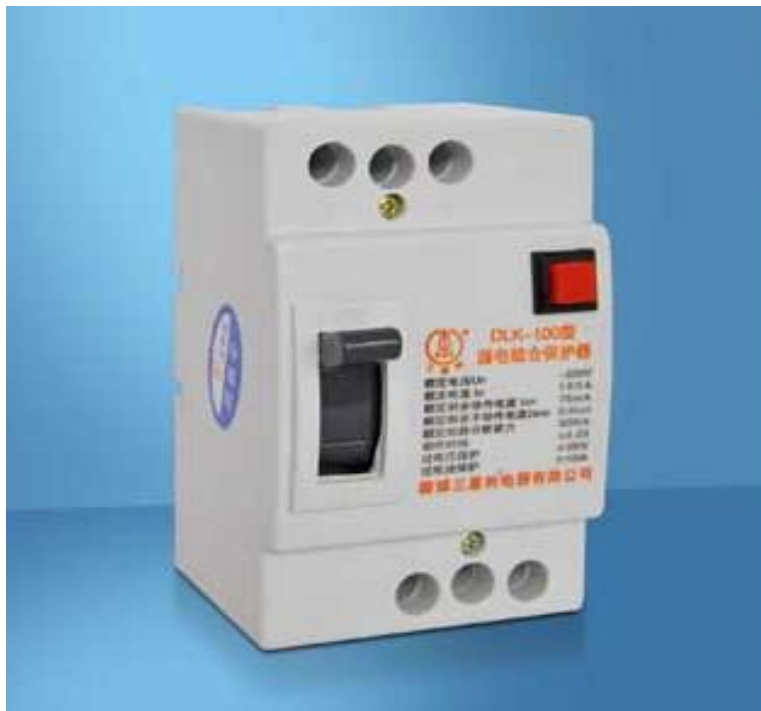
### 1、手持电动工具未通过漏电保护器使用，未定期检测。

I类手持电动工具应使用额定漏电动作电流不大于30mA（2类不大于15mA），动作时间不大于0.1s的漏电保护电器。至少每3个月对手持电动工具绝缘电阻进行一次测试，确保所使用的手持电动工具的绝缘电阻合格。

手持电动工具应具有国家强制认证标志，产品合格证和使用说明书，并在规定的条件下使用。按照GB3787的相关规定进行定期检验。（每年至少2次）

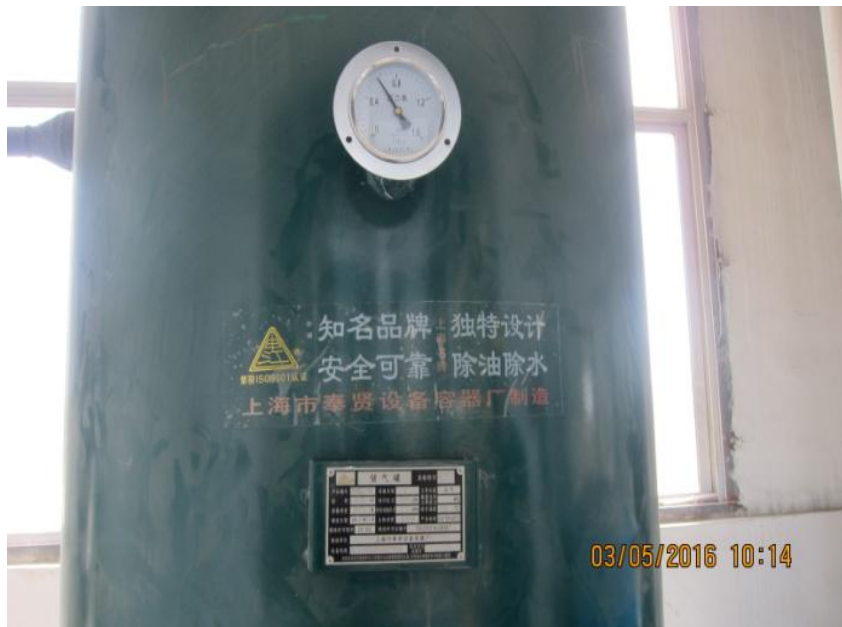
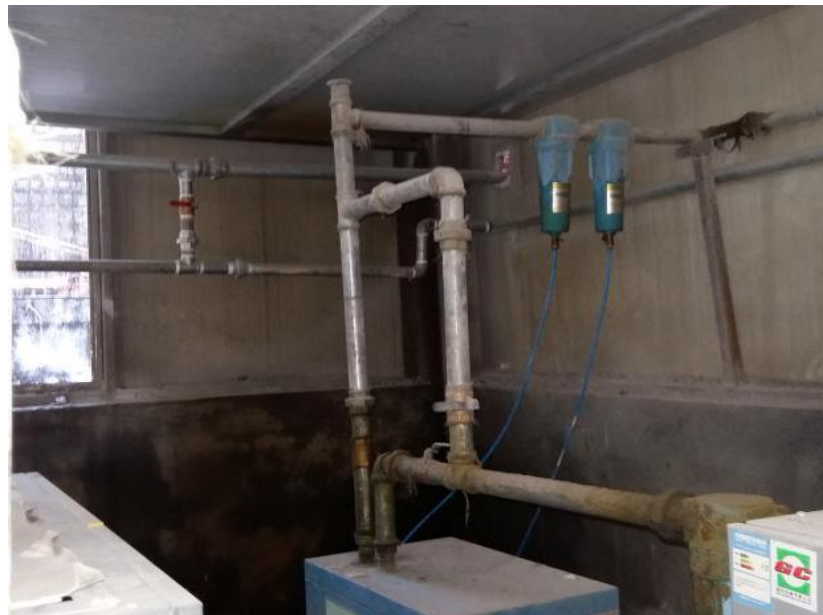
1、压力表未标明安全红线，空压机管路无识别色、介质和流向标识。

根据工艺操作压力范围选择合适的压力表量程，然后根据表安装的位置确定压力显示的一个范围，上限画上红线，代表超过这个点压力显示有可能会不准或者工艺会出现危险。

不同介质的管线，应按照《工业管道的基本识别色、识别符号和安全标识》（GB7231）的规定注明介质名称和流向。

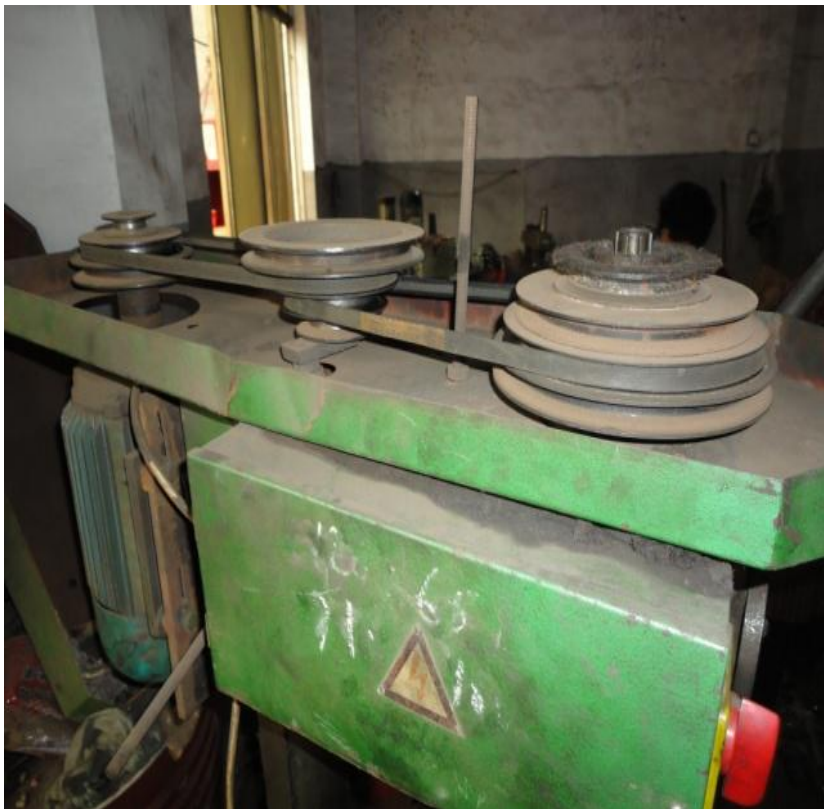
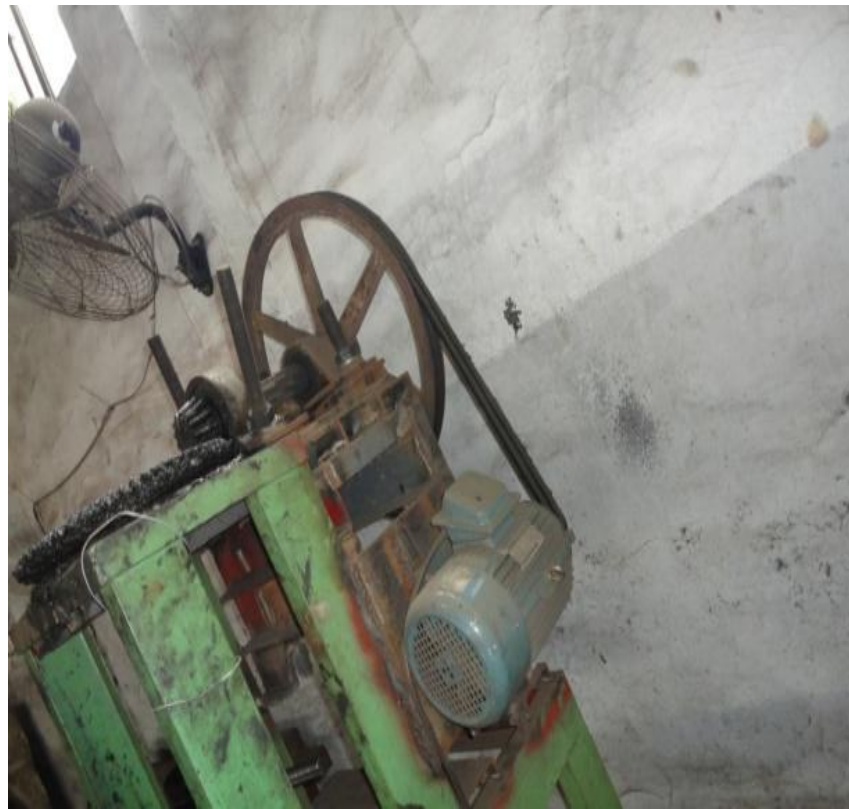
### 1、外漏旋转部件无防护罩。

凡距操作者2米以下的设备外露的旋转部件应设置齐全、可靠的防护罩或防护网，安全距离要符合GB23821的相关规定。

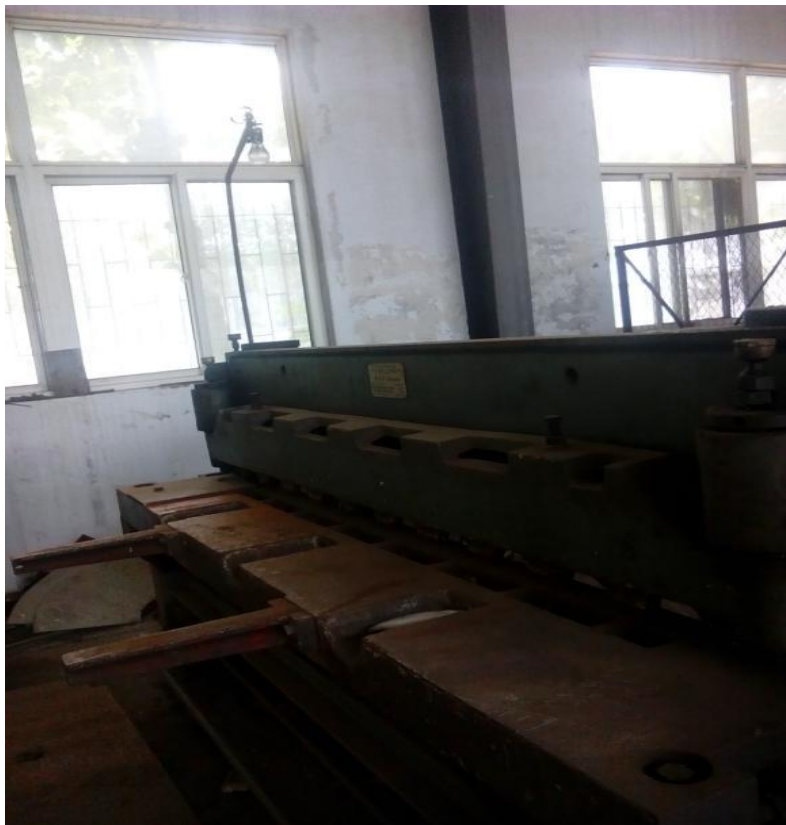
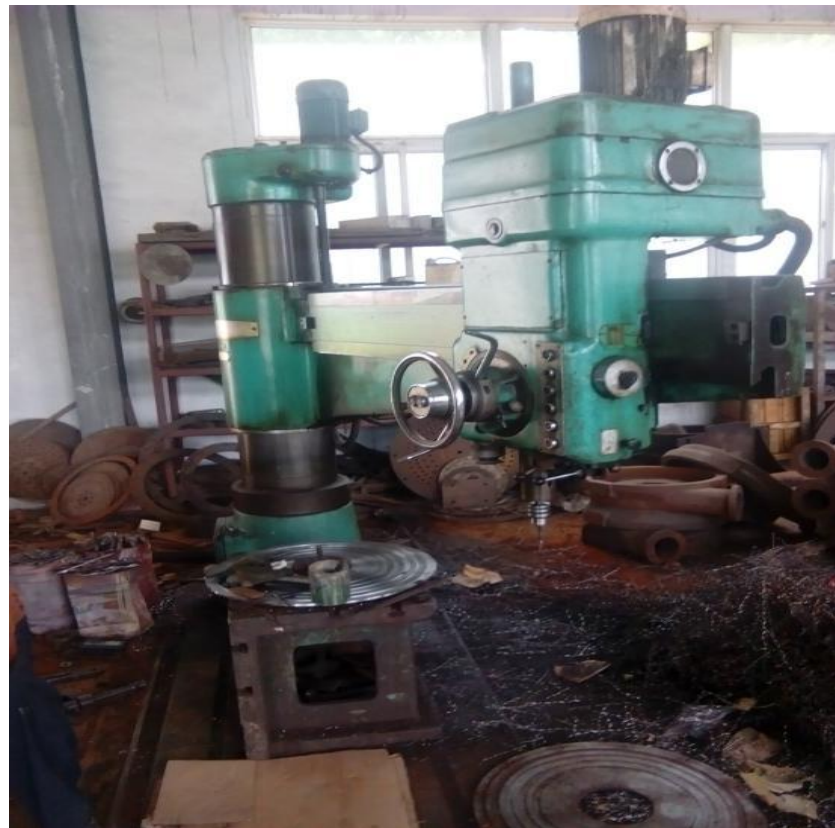
1、设备周围无警示标识，无PE（保护接地线）。

按照GB/T2893.1、2894的标准要求在存在危险的场所或设备设施周围设置。
