# 圣井安全检查情况总结

济南和鉴信成技术服务有限公司  
2016年7月

近半年来对圣井街道办事处辖区内的企业进行了安全检查，发现大部分企业安全管理基础薄弱，虽然各企业的性质不同，规模不一样，但是存在着一些共性问题或安全隐患。

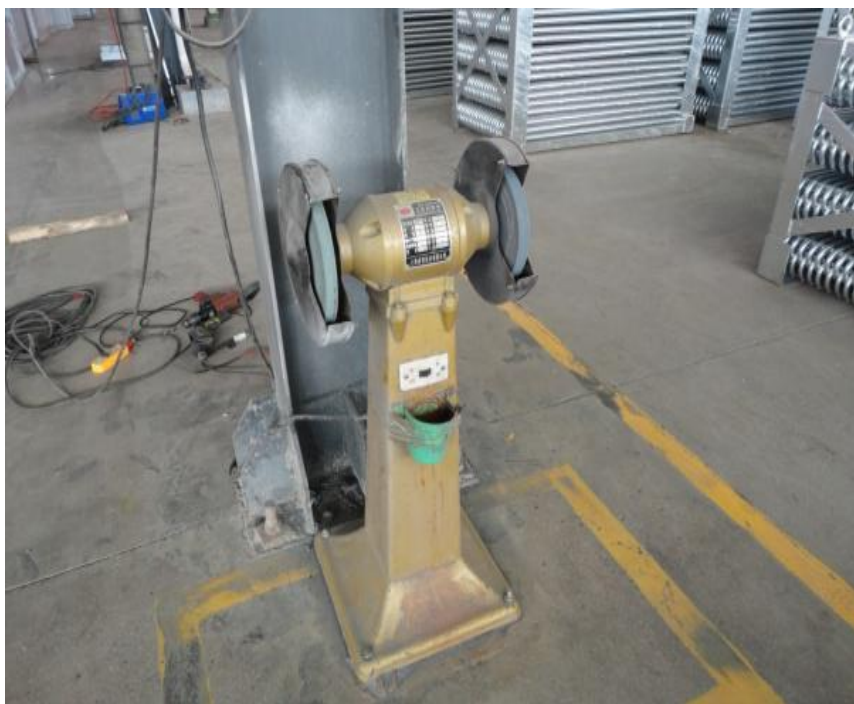
### 1、砂轮机无防护挡板、无托架、未作接地保护。

JB8799 《砂轮机安全防护技术条件》  
GB4674 《磨削机械安全规程》的规定

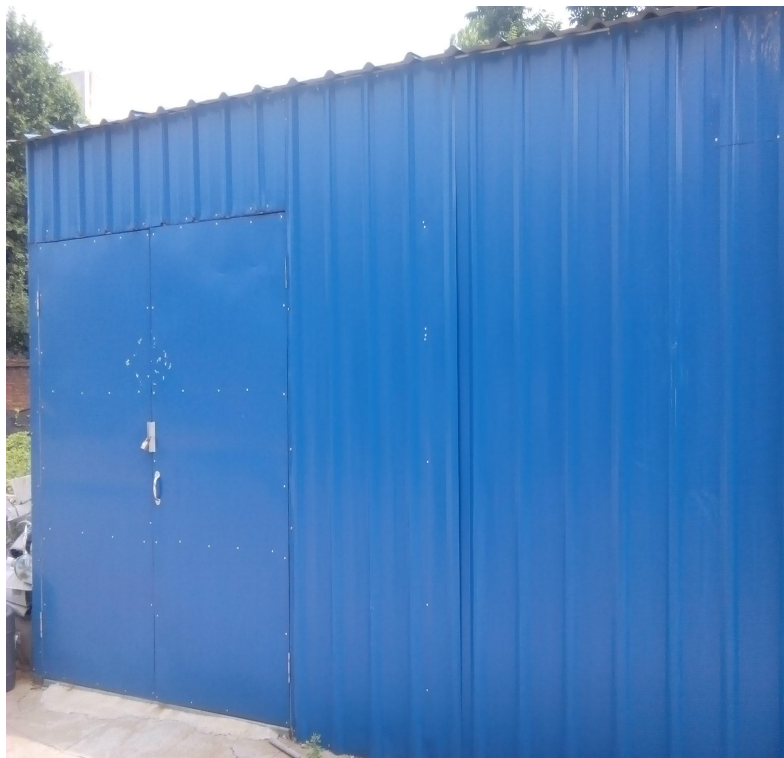
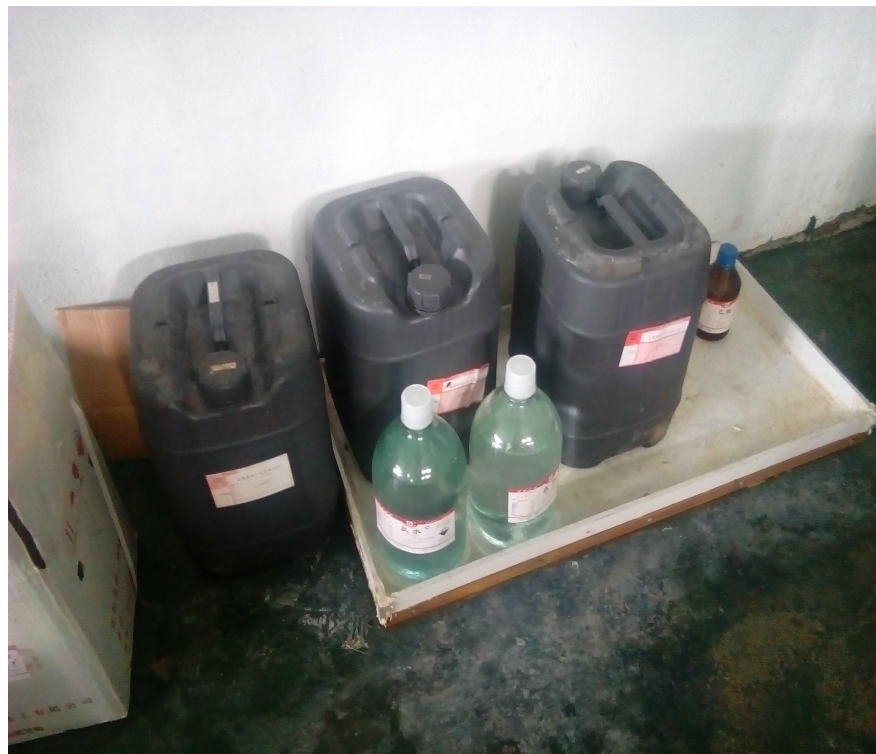
1、危化品库无警示标志、无MSDS。危化品存放处无警示标志、无MSDS（化学品安全说明书）。

《危险化学品安全管理条例》规定

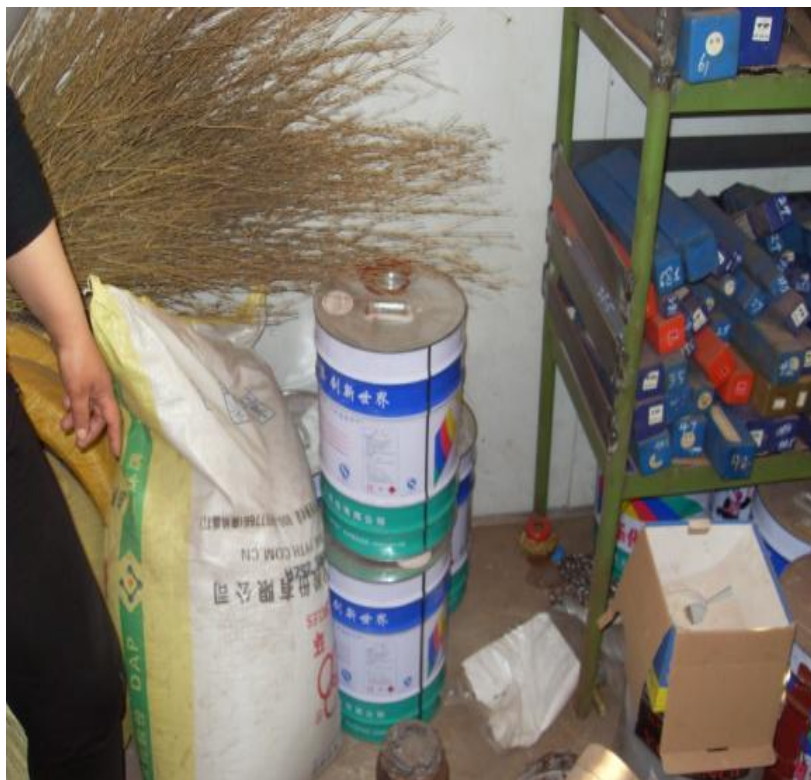
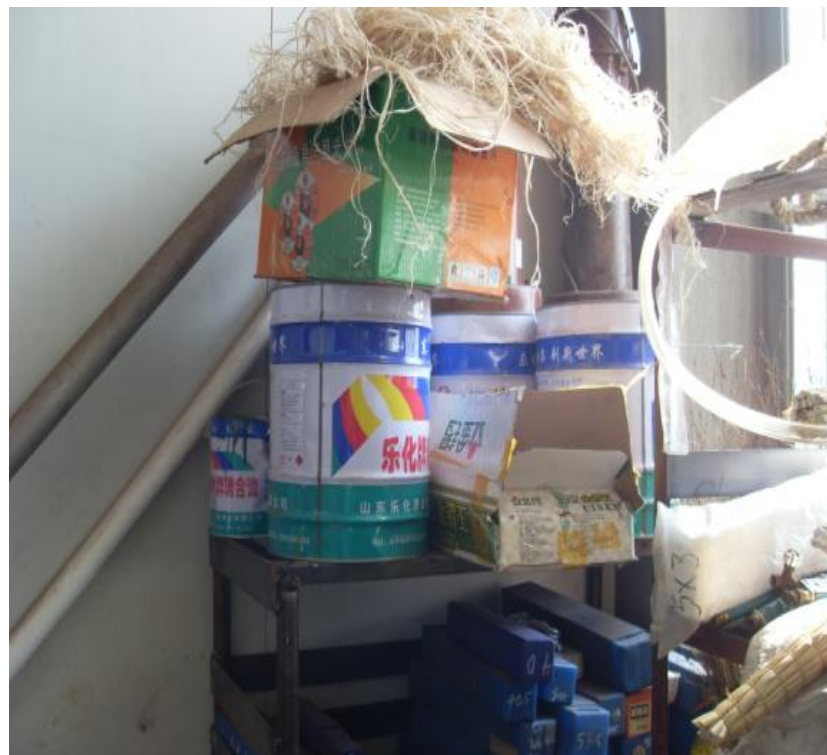
### 2、油漆与其他物品混放，未单独存放。

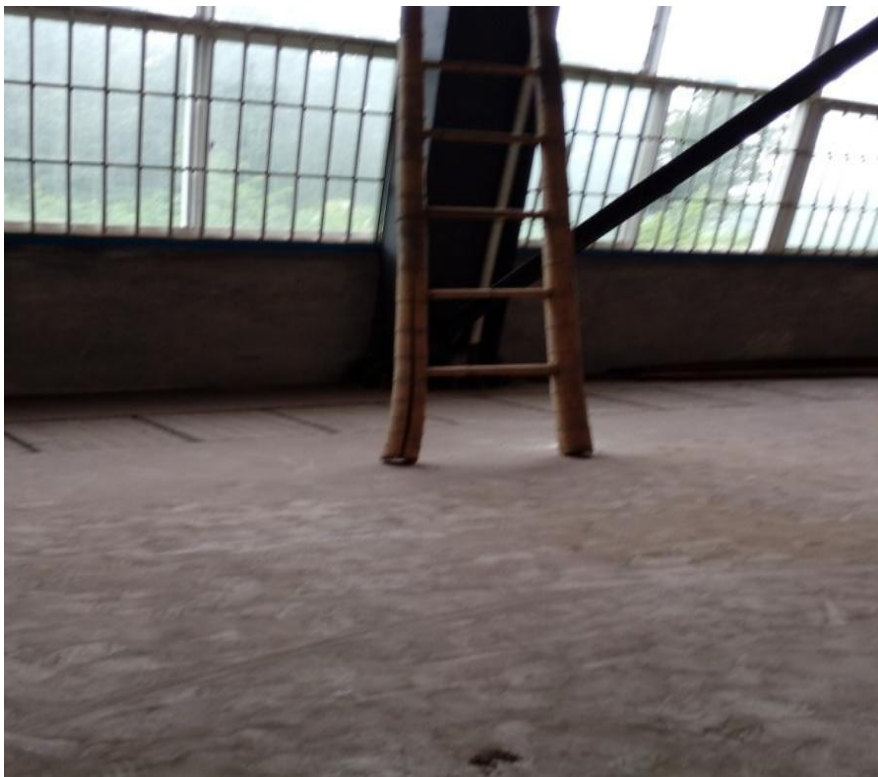
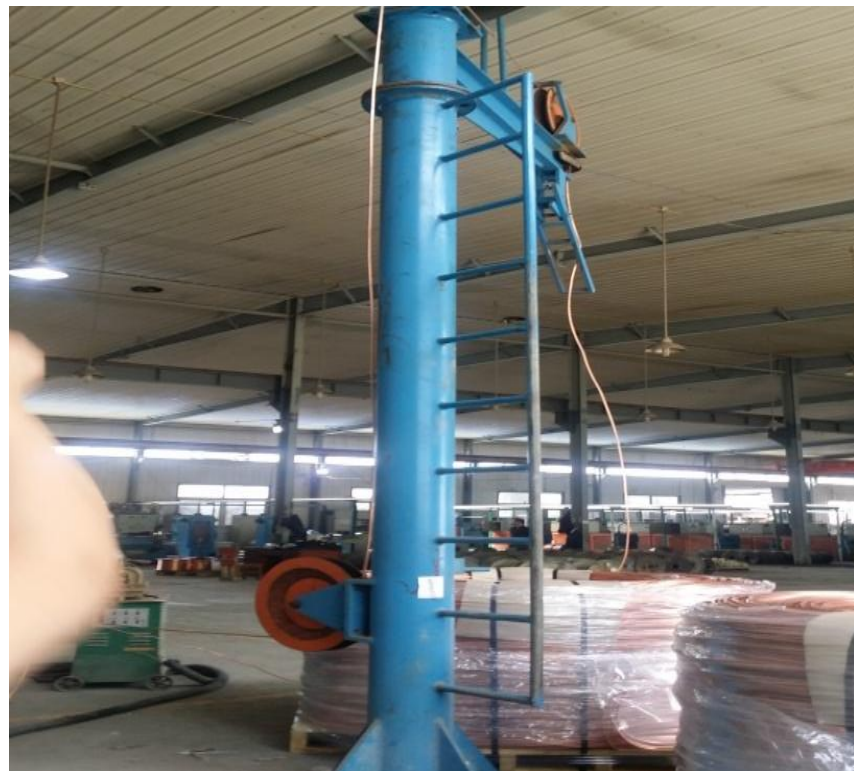
1、竹梯无防滑措施，直梯超过3m部分无护笼。

直梯、斜梯、防护栏杆和工作平台应符合《固定式钢梯及平台的要求》（GB4053.1—3）的规定。

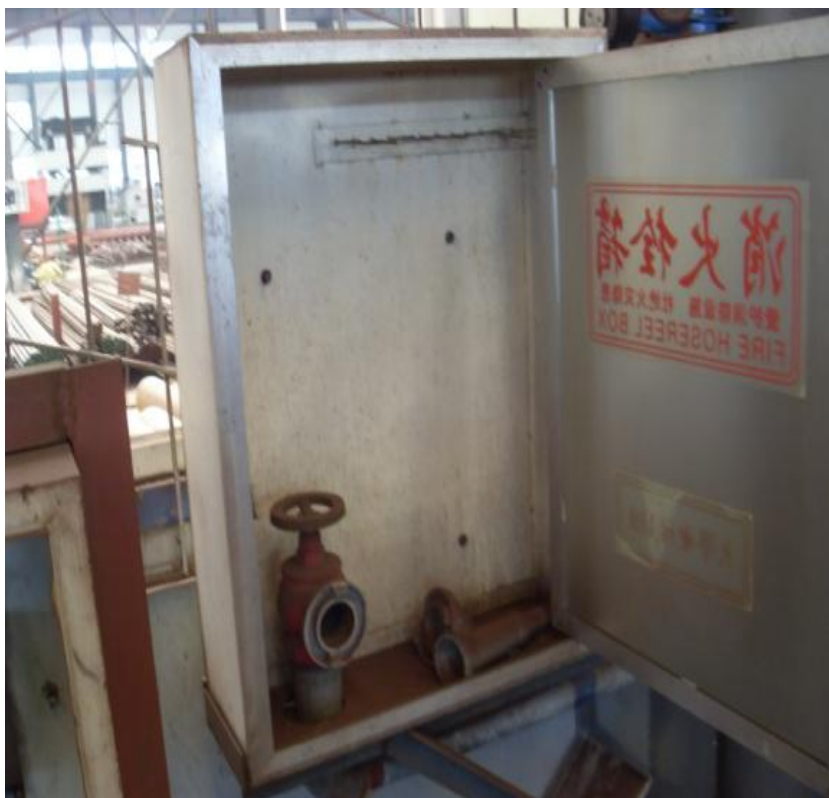
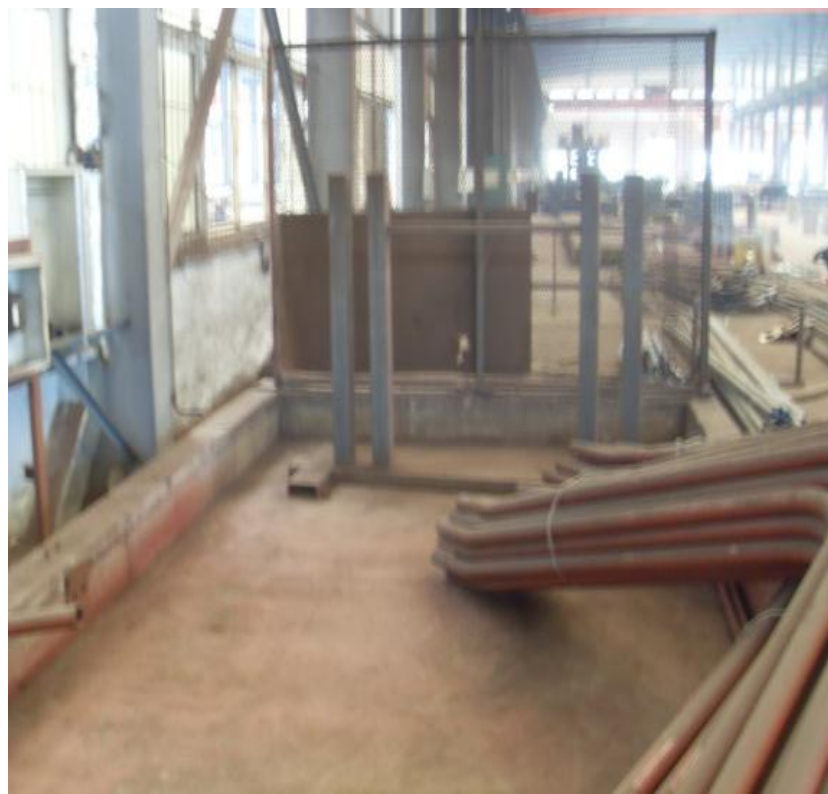
1、现场消防栓未配置水带，部分消防通道存在堵塞现象。

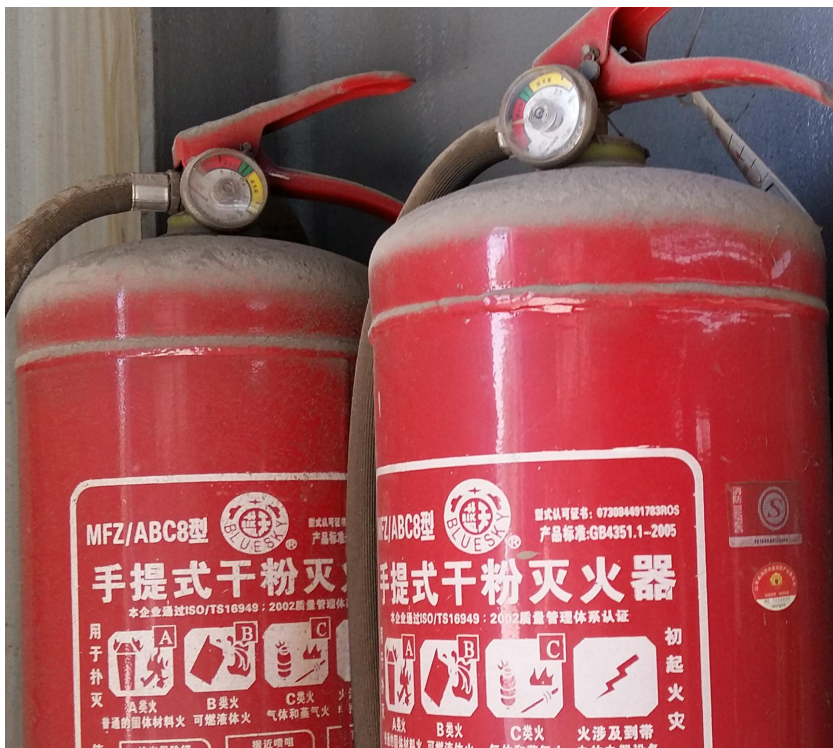
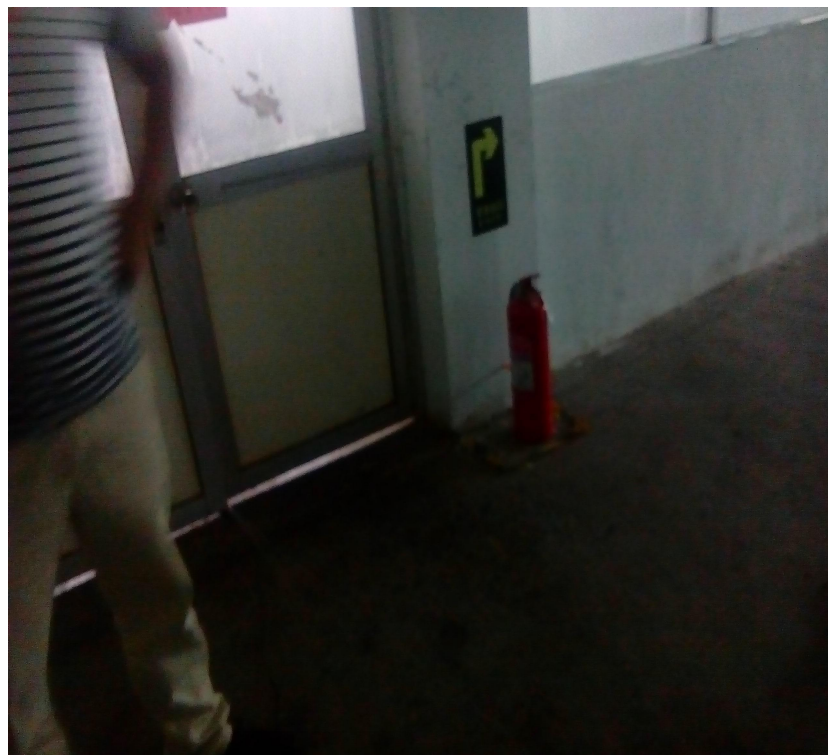
### 2、消防器材配备不足或灭火器压力不足，存放不规范。

手提式灭火器宜设置在灭火器箱内或挂钩、托架上，其顶部离地面高度不应大于 1.50m；底部离地面高度不宜小于0.08m。每处应设置2-5具灭火器。（GB50140《建筑灭火器配置设计规范》）
