燃煤电厂锅炉“四管”泄漏原因及预防措施

王立新, 曲飞雨

(沧州华润热电有限公司, 河北沧州 061000)

摘要: 锅炉“四管”在机组运行中受到不同程度的吹损、磨损、高温腐蚀、超温超压等多方面因素的影响, 直接威胁到燃煤电厂的安全可靠运行。综述燃煤电厂锅炉“四管”泄漏主要原因, 提出相应的预防措施, 降低泄漏概率, 提高锅炉运行的安全可靠性能。

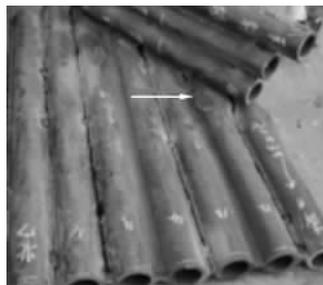
图1 泄漏部位割管后复位

炉左侧墙第2集箱由炉前向炉后方向数第12、13、14、15根,炉前墙由炉左向炉右方向数第1、2根水冷壁管出现不同大小形状的泄漏点,均向炉膛内部泄漏,另有6根水冷壁管因受到冲刷减薄至4.6 mm以下,均已超过换管标准(图1)。根据现场吹损减薄及各漏点的分布情况判断,上述炉左侧墙第2集箱由炉前向炉后方向数第12、13根水冷壁管中间第13根水冷壁管与鳍片存在原始焊接缺陷,判断该处为原发漏点,泄漏后高压蒸汽流造成临近水冷壁管吹损减薄泄漏。该原发漏点位置隐蔽,在防磨防爆检查时检查难度大,为此需利用机组检修对漏点区域及相同部位鳍片、塞板焊缝进行检测,或借助内窥镜进行全面检查,并将泄漏管道高温区域进行割管送检,进行金相、拉伸试验,确保机组安全稳定运行。
