# 拆接线防人因培训教材

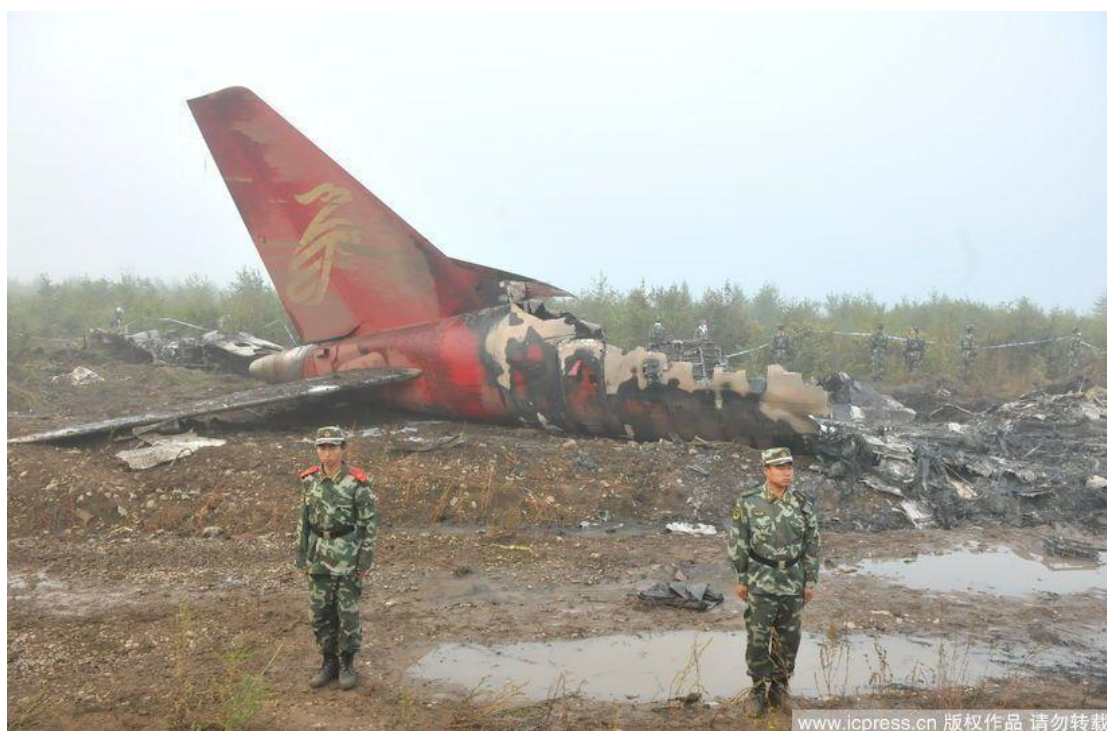
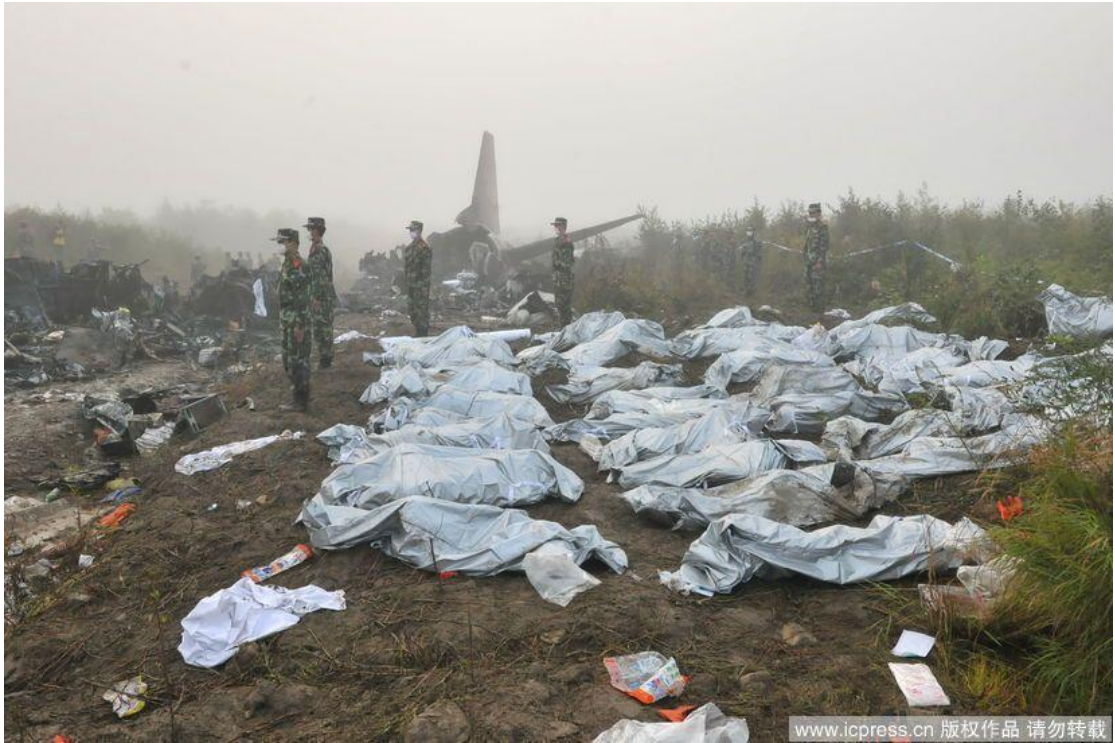
经过调查, 此次飞机失事原因竟然源于两个相互插错的小小插头! 维修人员在进行维护更换时, **插口设计不当, 容易引发错插现象, 且未作防插错措施**将倾斜阻尼插头 III7 和航向阻尼插头 III8 接错插口, 并且没有仔细检查核对。结果, 就是这两个小小的插头, 酿成了一起严重的空难! 一架飞机, **160 人的生命**, 就这样在 2884 米的高空灰飞烟灭了……

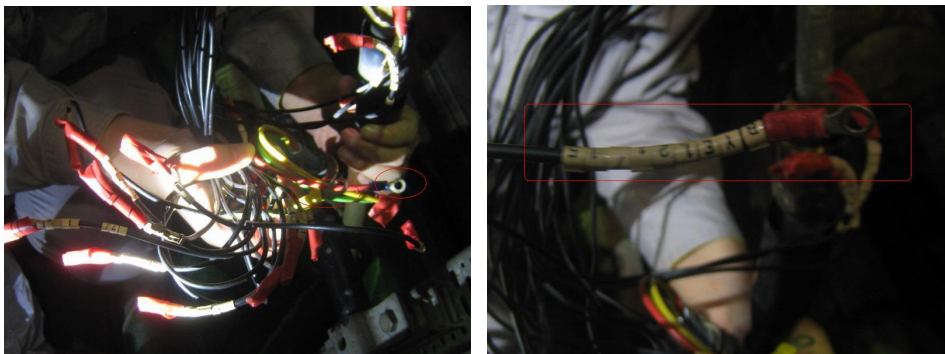
图6 绝缘接地事件

011-11-03 晚 D2LCA004/005AA 报警出现并定住, MIC 经过检查发现 D2APU004UP 下游设备存在接地故障, 经运行同意后断开 D2APU004UP 后绝缘恢复正常。后续经查询图纸、现场确认 D2APU609VV 电动头内部 LCA 48VDC 控制电源线 BYE121 (15) 存在接地故障。会同 MEE 朱 (效勇) 工现场确认 D2APU609VV 电动头已经被拆走, 其相关接线由白色塑料布包裹放置于旁边电缆槽架中, 打开包装后发现处众多接线均独立使用绝缘胶布进行包扎, 但 BYE121 (15) 接线无绝缘包扎, 同铠装电缆壁或地线接触造成接地故障。其结果是停止卸料近 4 个小时。

这是一起典型的人因失效事件，现场工作负责人没有做好包扎，拆接线过程控制的规范性要做到有预案，接线标识要清晰，控制好细节，对待重复性的简单工作都要保持认真、严谨工作态度。

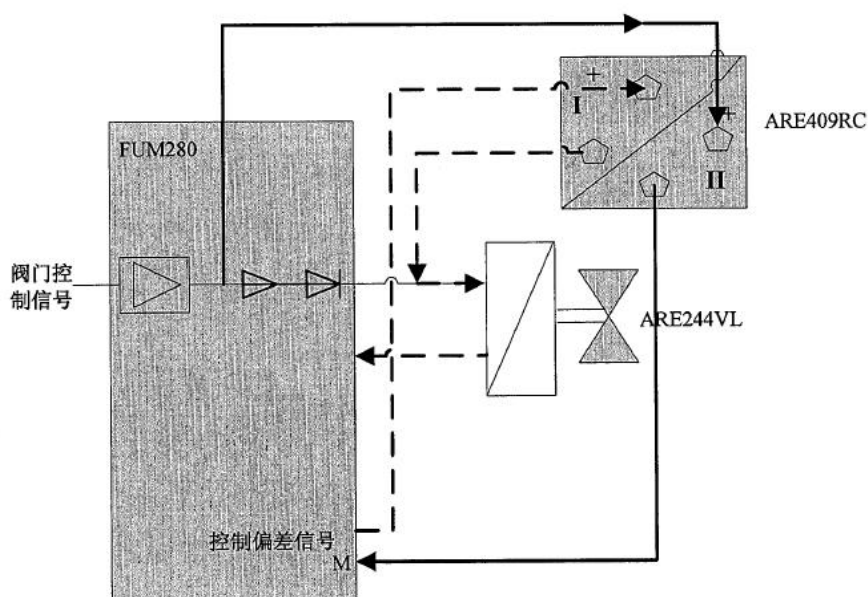
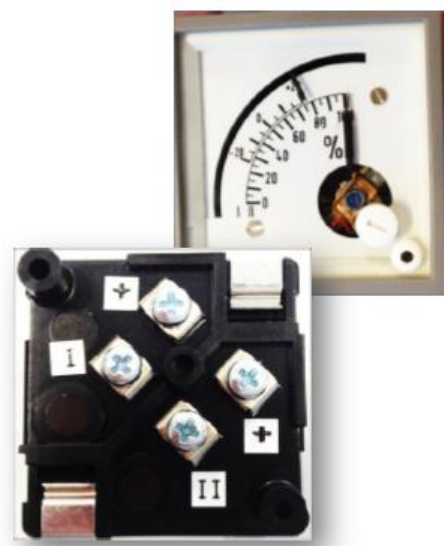
图 7 409RC 原理图

2012年2月1日，岭澳二期4号机进行L4ARE244VL试验，主控操作员在KIC中操作L4ARE244VL时，阀门的控制命令在KIC中显示与BUP的L4ARE409RC指示一致，但就地阀门未动作。仪表人员检查发现，L4ARE409RC侧的阀门控制命令显示信号的负端与控制偏差指示信号负端接反，导致阀门控制偏差信号通过图3中虚线所示的回路送到了就地阀门去控制阀门开度。在功率大于30%P<sub>n</sub>时，控制偏差信号(量程-20%~20%)一直大于20mA，此时阀门全开。操作员在KIC上操作L4ARE244VL阀门时，阀门控制信号经过L4ARE409RC后并没有被送到阀门。如图3中加粗黑线

所示，因阀门控制信号流过RC，所以阀门虽然没动，L4ARE409RC所指示的阀门控制信号会发生变化，且与KIC保持一致。

L4ARE409RC 上有四根接线，分为两组，分别指示阀门控制命令(图 4 中的内圈，图 5 中的 II 区)和控制偏差信号中的外圈，图 5 中的 I 区)，每一组线都为一红一蓝，且四根线都没有线标。2012 年 1 月 10 日仪表人员在更换 4ARE409RC 的过程中，依次拆掉该 RC 上的四根线，做了拆线记录和绝缘包扎，并记录了接线方式。由于没有线标，仪表人员在用于绝缘包扎的胶布上用笔做了临时标识。因 L4ARE409RC 接线无线标，仪表人员在处理 RC 指示偏低的过程中，多次拆接线，在最后一次拆接线的过程中拆接线标识不清晰，导致两组线的负端(都是红线)接反，最终造成 4ARE244VL 无法关闭。

此次事件的根本原因:准备不足导致拆接线控制失效，在最后一次拆接线的过程中拆接线标识不清晰。直接原因是 L4ARE409RC 接线错误。促成因素:1、对 BUP 盘 RC 相关工作风险识别不足以及由此导致的再鉴定不全面;2、L4ARE409RC 接线无线标。目前，现场接线已

针对此次事件，仪表处应升版“仪表计算机处——现场拆接线规范”，对没有线标情况下的拆接线进行规范。进一步识别 BUP 盘有风险并对 RC 相关工作的风险控制方法和再鉴定方法进行培训对同类 BUP 盘设备进行普查，分析后增加线标。

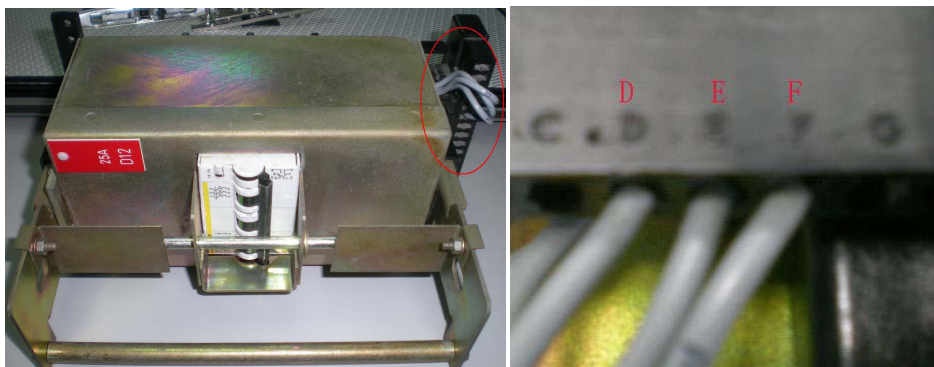
图 9 故障报警点

该改造的抽屉断路器带有故障报警触点，因此在接线时需要将触点动作信号引出，出线端子为 D、E、F。如图。

实际用到的信号出线为 D、F，开关在 trip 状态时 DF 接通，产生逻辑信号并在主控制室报警，其他情况则为 DF 断开而 EF 接通，不产生报警。

1) 开关初始状态与产品描述不符，且现场原接线错误，按照原接线线号连接，实际接线错误经过信号验证，开关故障报警触点的标示错误，实际上 95、98 为常闭触点，95、96 为常开触点，现场恢复接线时，将线号为 96 的连线接到断路器故障报警触点的 96 端子，将线号为 98 的连线接到断路器故障报警触点的 98 端子，恰好使得原常闭接点变成常开接点，常开接点变成常闭接点，和初始状态刚好相反。断路器合闸后，引发主控报警。

2) 改造后试验方法不正确，未发现接线错误接线完毕后，只对抽屉开关中断路器故障报警触点 95、96、98 的动作状态进行了检查，功能合格。装上外壳后，未对抽屉开关故障报警触点信号的出线端子 D、E、F 的动作状态进行检查，认为已满足功能要求，因此未检查出接线错误。

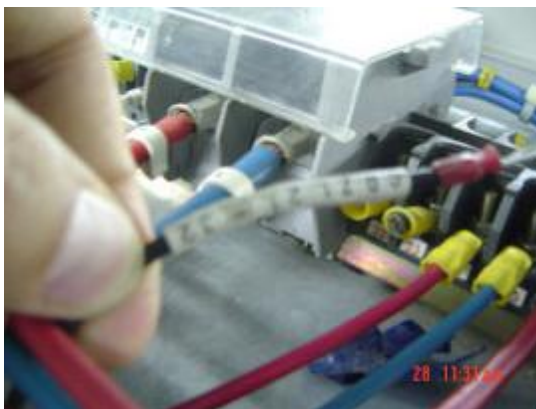
图10 机柜内接线

2)MEE 持票(444936)检查D2LGA801仓室故障信号未触发主控2LGA002AA 和2LGA003EC 配电盘报警，发现2LGA101仓室顶部001BN-32 号线未接是根本原因(下图)。

本事件中仅一个机柜中接线松动和未接的线导致了如此严重后果，可以看出拆接线工作不仅要把线回装正确位置，不漏装，装好的线保证质量也是同样重要。拆接线的完成质量就是逻辑量，不是1就是0。拆接线装对位置靠拆接线记录，，装好线还需要工作负责人的责任心和技能水平。

处理措施：紧固001BN 上所有端子，多次打开和关闭柜门试验，端子保持紧固状态，开关不再出现跳闸现象。

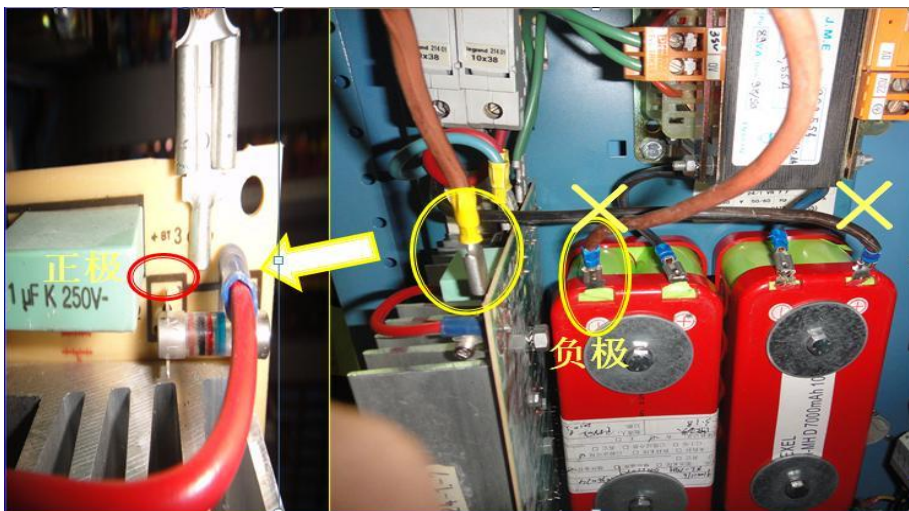
图11 JPL电池接线

MIC持票检查发现L1JPL201CR柜内的24V备用电池正、负线接反。随后,检查发现L1JPL200CR机柜内24V备用电池接线也存在同样接反问题。查工作历史,确认MIC/QH人员2011年9月6号持票C1241269对L1JPL 200/201/202CR备用电池进行过预防性更换/检查。调查了解工作情况,确认L1JPL200/201CR柜内24V备用电池正、负级接线是此次工作时接反。

L1JPL200/201CR机柜24V备用电池正、负级接线接反,在机柜失电时潜在信号误发,导

致电爆喷淋阀误动作喷淋风险。但在机柜正常供电情况下，不影响JPL的探测及保护(动作)功能，不影响其可用性。

本次事件的直接原因为更换L1JPL201CR柜内备用电池时正、负级接线接反，导致柴油机试验断电瞬间板件失电，板件重新带电瞬间偶发输出信号导致L1JPL345VE动作。事件根本原因:负责人盲目自信，不按要求做拆接线记录。负责人拆备用电池接线时没有按要求做拆接线记录，恢复接线时按一记忆接线，导致接线接反。事件促成原因:规程不完善，按照规程执行不能发现备用电池接线问题。新接手系统，存在技能不足。

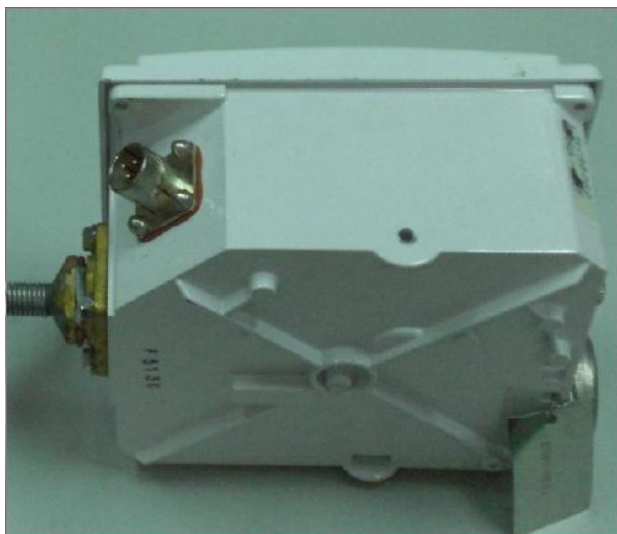
图 4.2 带航空插头备件

在核电站众多拆接线工作中，涉及到备件变更、图纸错误及调试遗留问题等陷阱的问题不在少数。若工作负责人在开工前没能认真阅读指令、图纸；拆接线前没有通过捋线、测量信号等方式验证拆接线标牌正确，就很有可能落入陷阱，造成拆接线错误，引发设备故障。例如 D1APG005MT 补偿导线接反问题就是因为新旧备件航空插头接线方式变跟未能及时发现引起的 IOE 事件。

预防措施：开工前，认真阅读指令及图纸，发现问题及时反馈；现场作业时仔细核对图纸与现场接线是否一致，如果不一致立即中止工作，进行反馈、澄清；涉及备件更换的，在新备件领出后一定要核实其电气接口与旧备件是否一致（如航空插头插针位置、接线外皮颜色和触点的对应关系等），如发现不一致，立即中止工作，反馈备件工程师进行澄清，切不可盲目更换；更换新备件后要用可靠的方式进行功能验证。

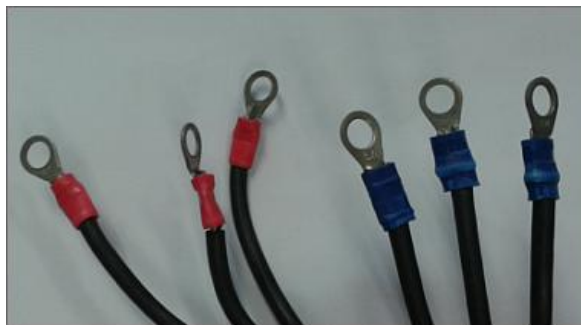
图 4.5 接线无标识

在涉及到拆接线的工作中，经常发现一些接线的线号脱落、丢失或模糊不清，这就给拆接线工作带来了极大的风险，如果拆接线记录做的不规范，很有可能造成误解，出现拆接线错误。如：L4ARE409RC 接线错误导致 ARE244VL 无法关闭事件就是这个原因导致的。

预防措施：11.5 米及 15 米机柜内接线，好多是没有线标，我们可以采取：看线缆本身打印的芯线线号，或自己增加临时线号标识（注意可靠性，标识清晰，不能轻易就被擦掉）。
