## 火电厂热控系统可靠性配置 与事故预控

电力行业热工自动化技术委员会

## 关于印发《火电厂热控系统可靠性配置 与事故预控》的通知

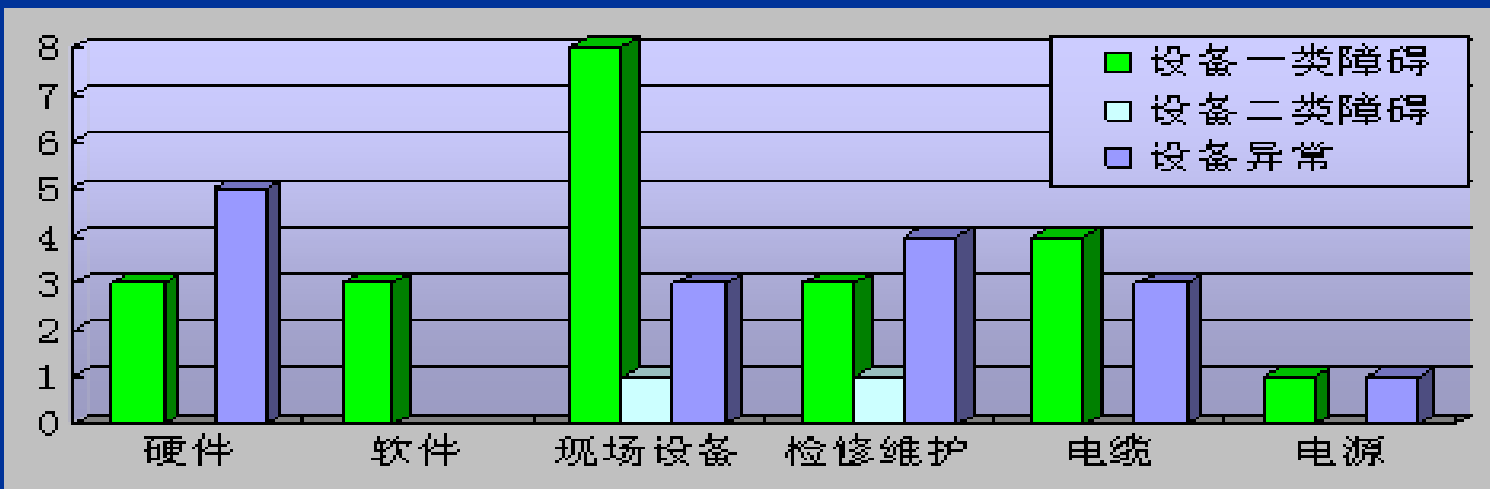
- a) 现场设备异常引起的占据首位约36.4%，
- b) 控制系统软、硬件引起的占据次位约28%，
- c) 电缆接线、模件松动引起的约占18.2%
- d) 检修维护不当引起的为13.6%

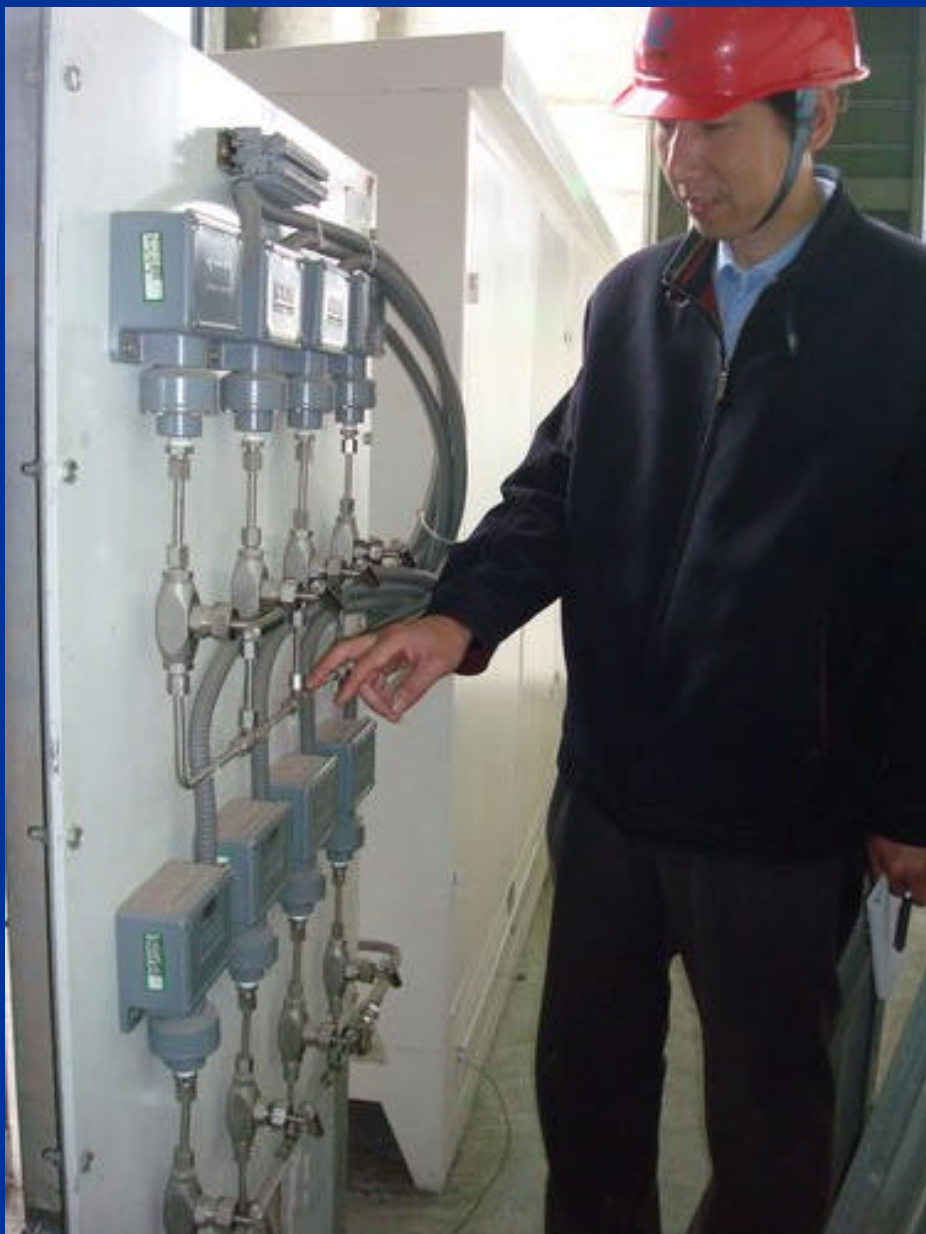
四台凝汽器真空开关共用一根取样管，逻辑为三取二后与上报警信号后作保护。报警开关故障将拒动，任一个接头漏将导致保护动作。

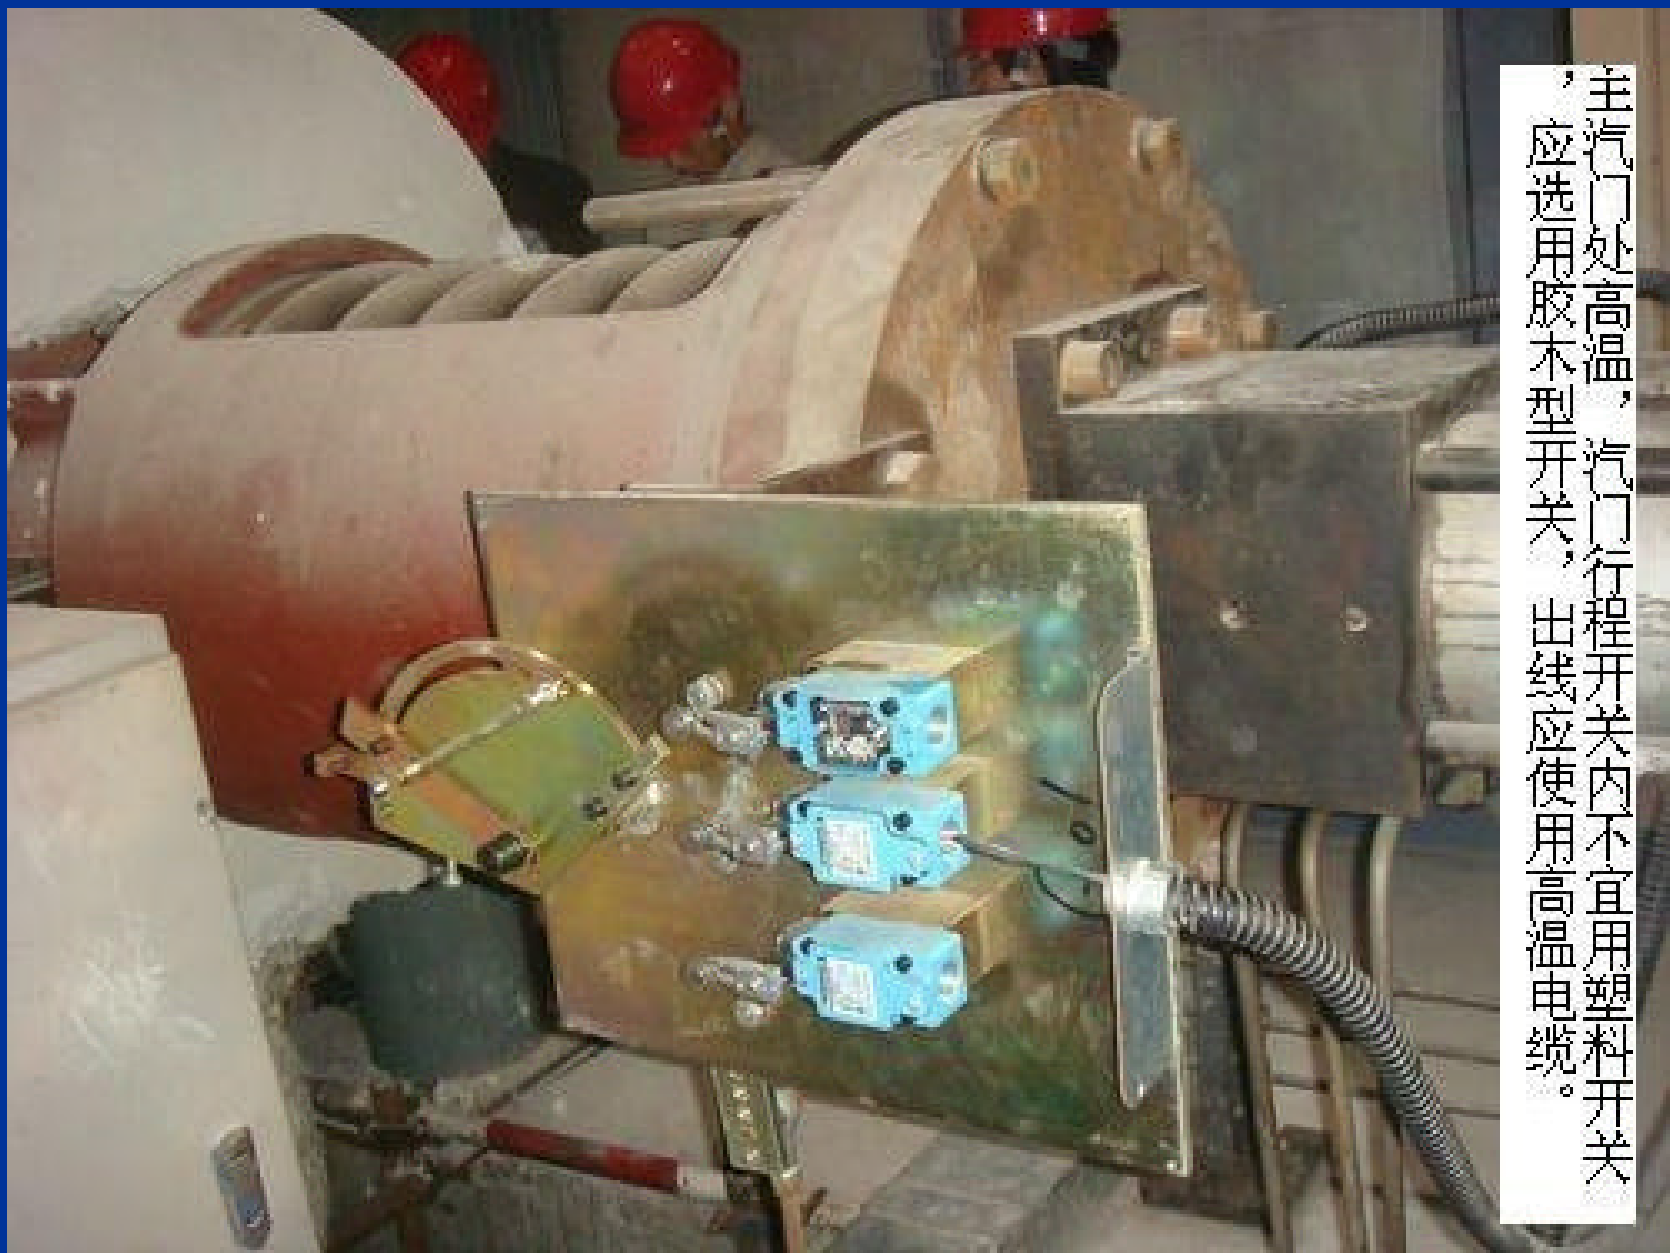
主汽门处高温，汽门行程开关内不宜用塑料开关，应选用胶木型开关，出线应使用高温电缆。

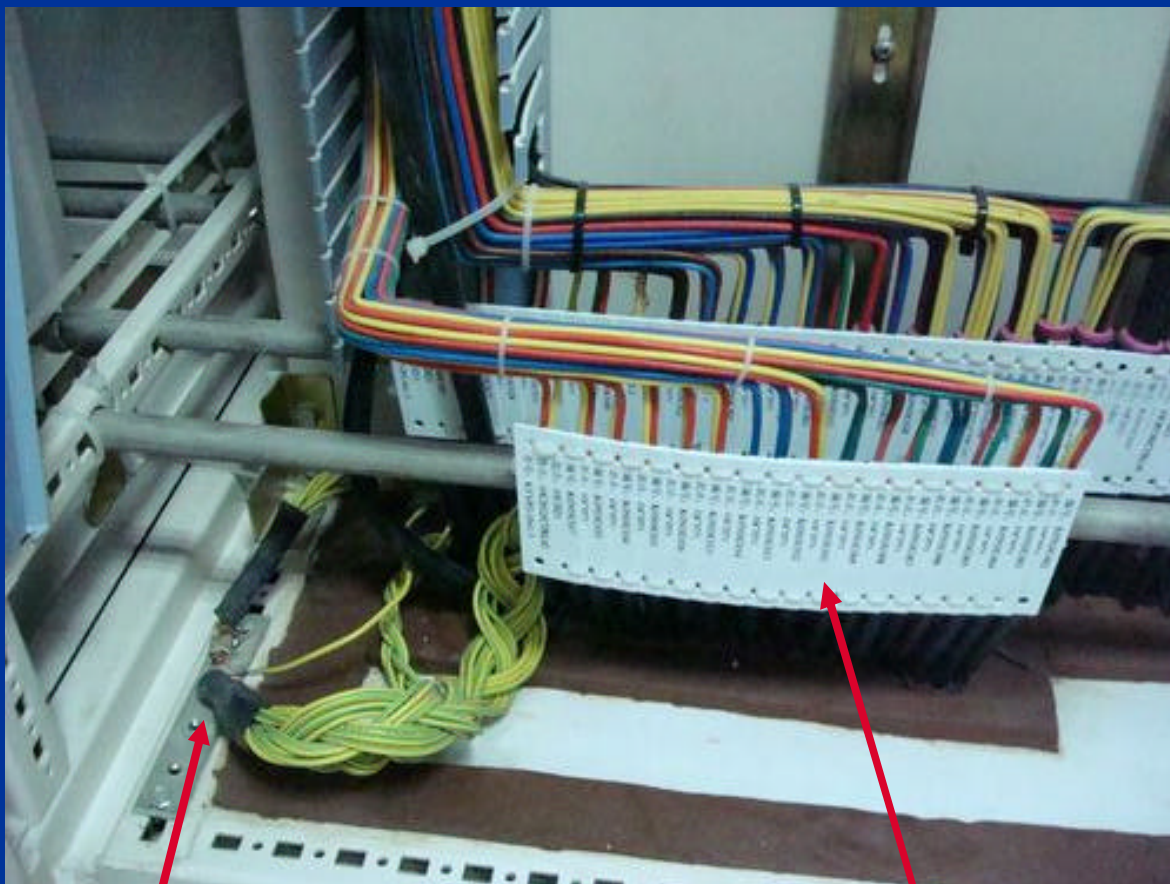
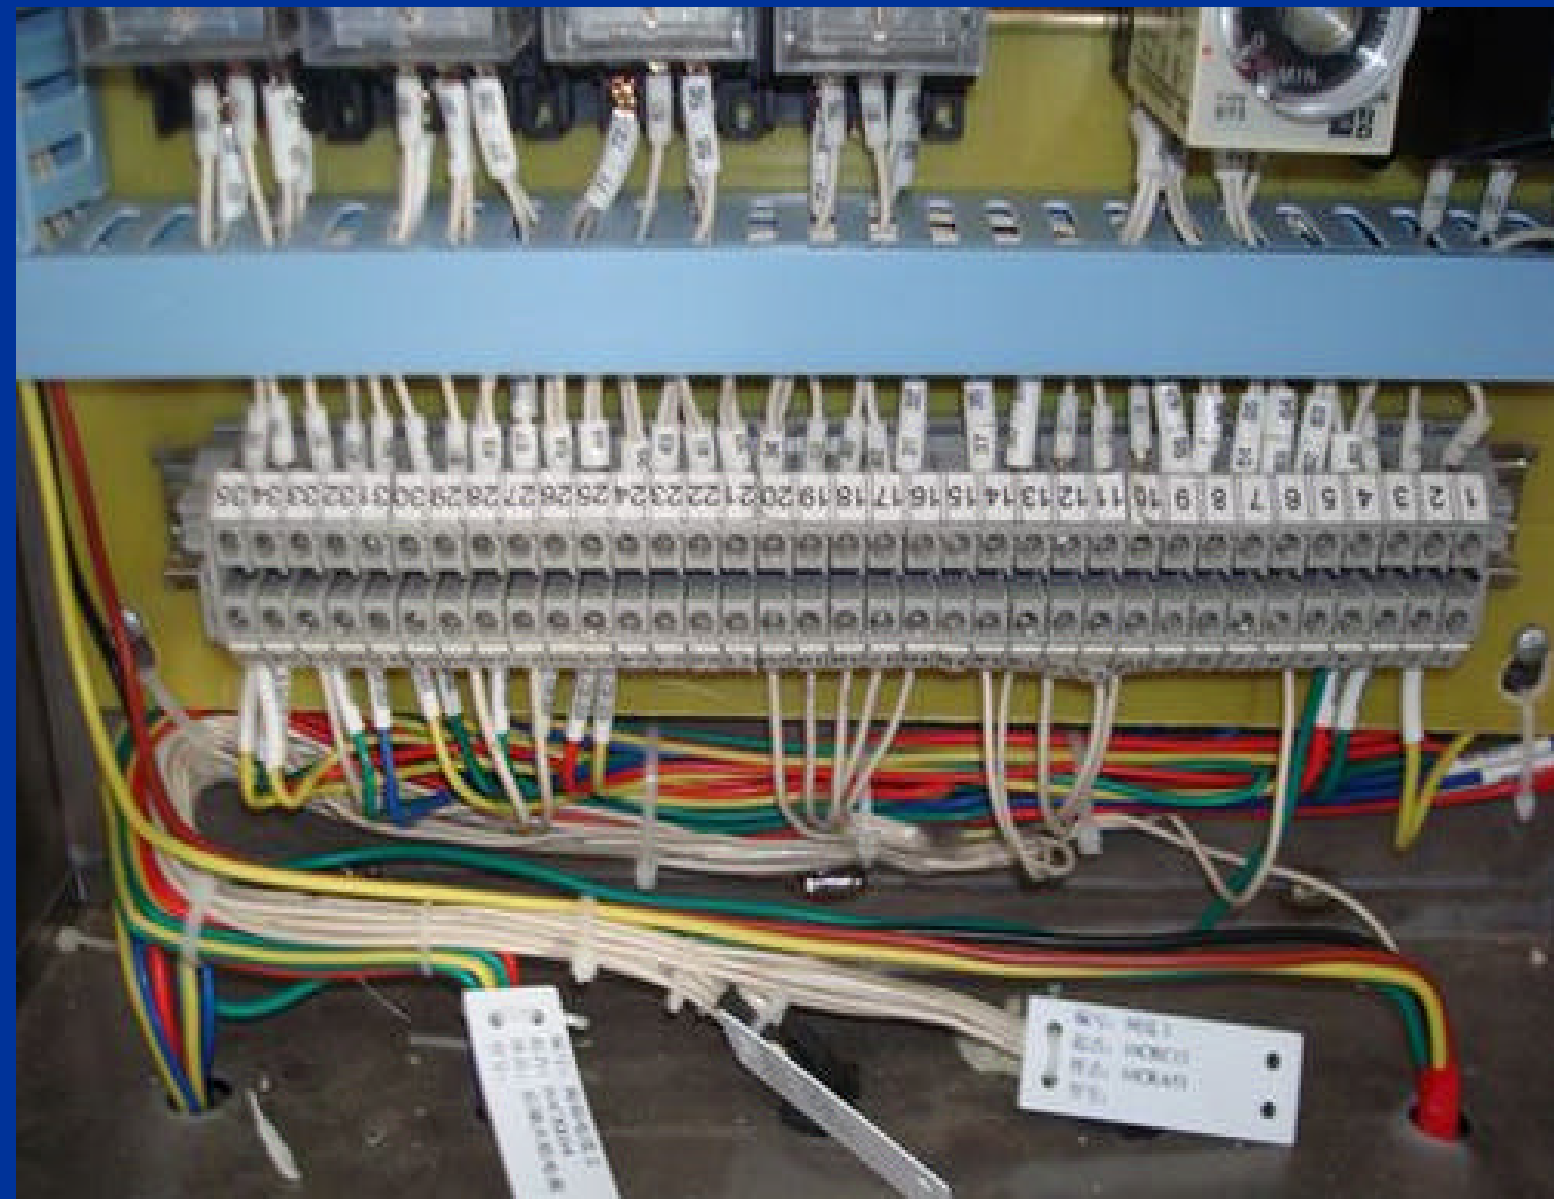
电子室机柜的接地线松动

17根电缆18个电缆号牌

线排接列不整齐  
小号牌长短不一

、缺小号牌  
、孔未密封

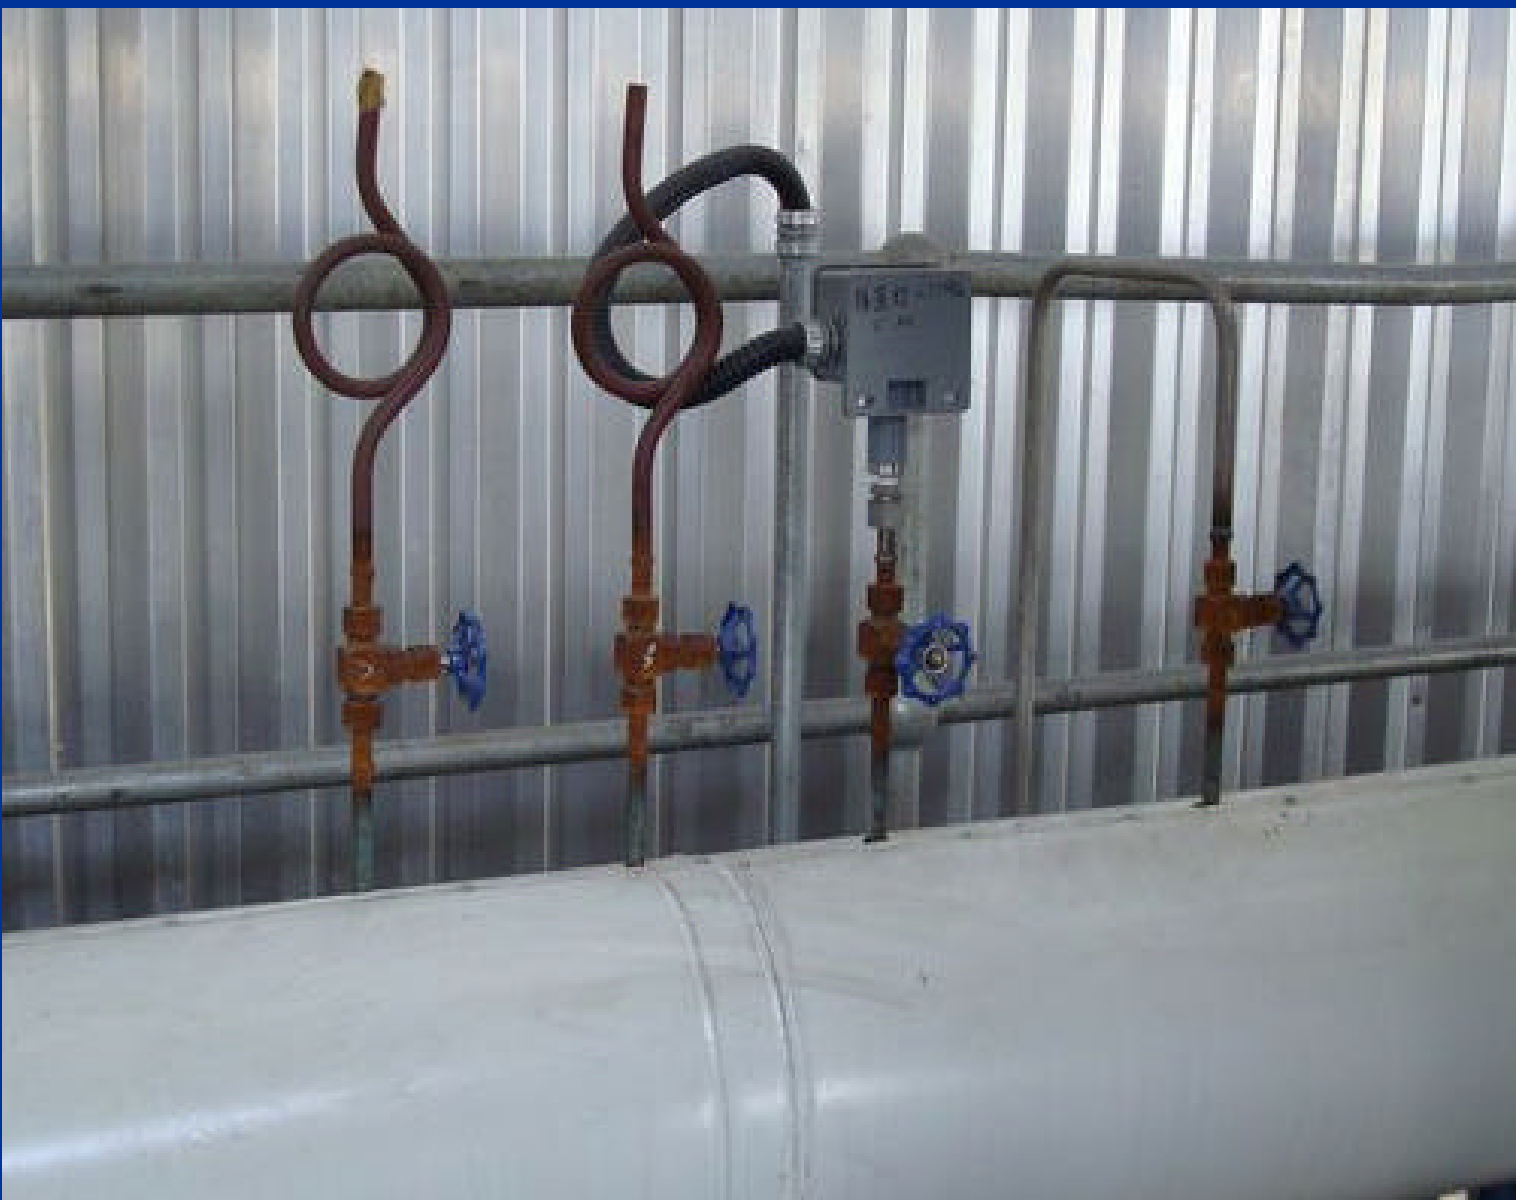
吹灰蒸汽压力开关下 无盘  
向弯蒸汽将直接进入

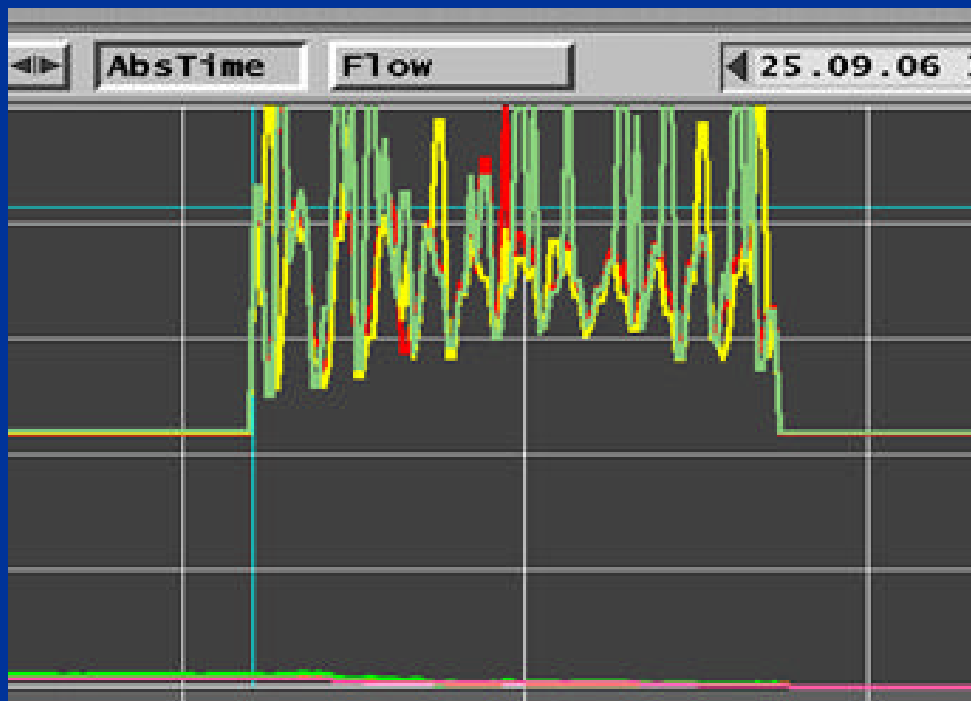
曲线如图8所示，发现送风机B轴承三点温度同时发生大幅度跳变且超过90℃，检查该保护为三取二方式，当三点温度同时超过90℃后风机跳闸。

(1) 从曲线分析三点温度信号同时发生变化，趋势基本一致，可以排除接线松动和模件故障的可能。

(2) 检查DCS机柜侧接线情况，端子接线紧固无松动现象。且该三点温度为四线制热电阻信号，12根信号线用同一根16芯电缆。该电缆屏蔽线浮空未接至机柜接地排，原因为该电缆屏蔽线已存在接地现象，为避免两点接地故暂时未在机柜侧接地。当晚在机柜侧和就地接线盒处用对讲机模拟干扰源，未发生温度信号跳变。

(3) 次日早晨在做好保护逻辑强制后，对该电缆进行了拆线检查，发现在就地接线盒处电缆屏蔽层引出时，有毛刺碰到金属电缆套管，形成两点接地产生地环电流，引起信号误动。

(4) 虽该温度信号保护，已设计为三取二逻辑方式，但因未设置信号变化速率大撤出保护的逻辑功能，三点温度同时发生跳变时，导致了风机跳闸。

（1）热工人员对该处屏蔽接线整理，确保DCS侧机柜处单点接地后，信号恢复正常，投运后至今未再发生类似现象。

（2）三取二的保护信号同时误动的情况不多见，但从本事件来看，除了做好系统接地及抗干扰措施外，对涉及的保护信号，即使已采用了三取二信号判断逻辑，仍然应考虑增加变化速率大撤出保护的逻辑。

（3）本事件中，“12根信号线用同一根16芯电缆”不符合全程冗余要求。基建机组应分电缆进行敷设。

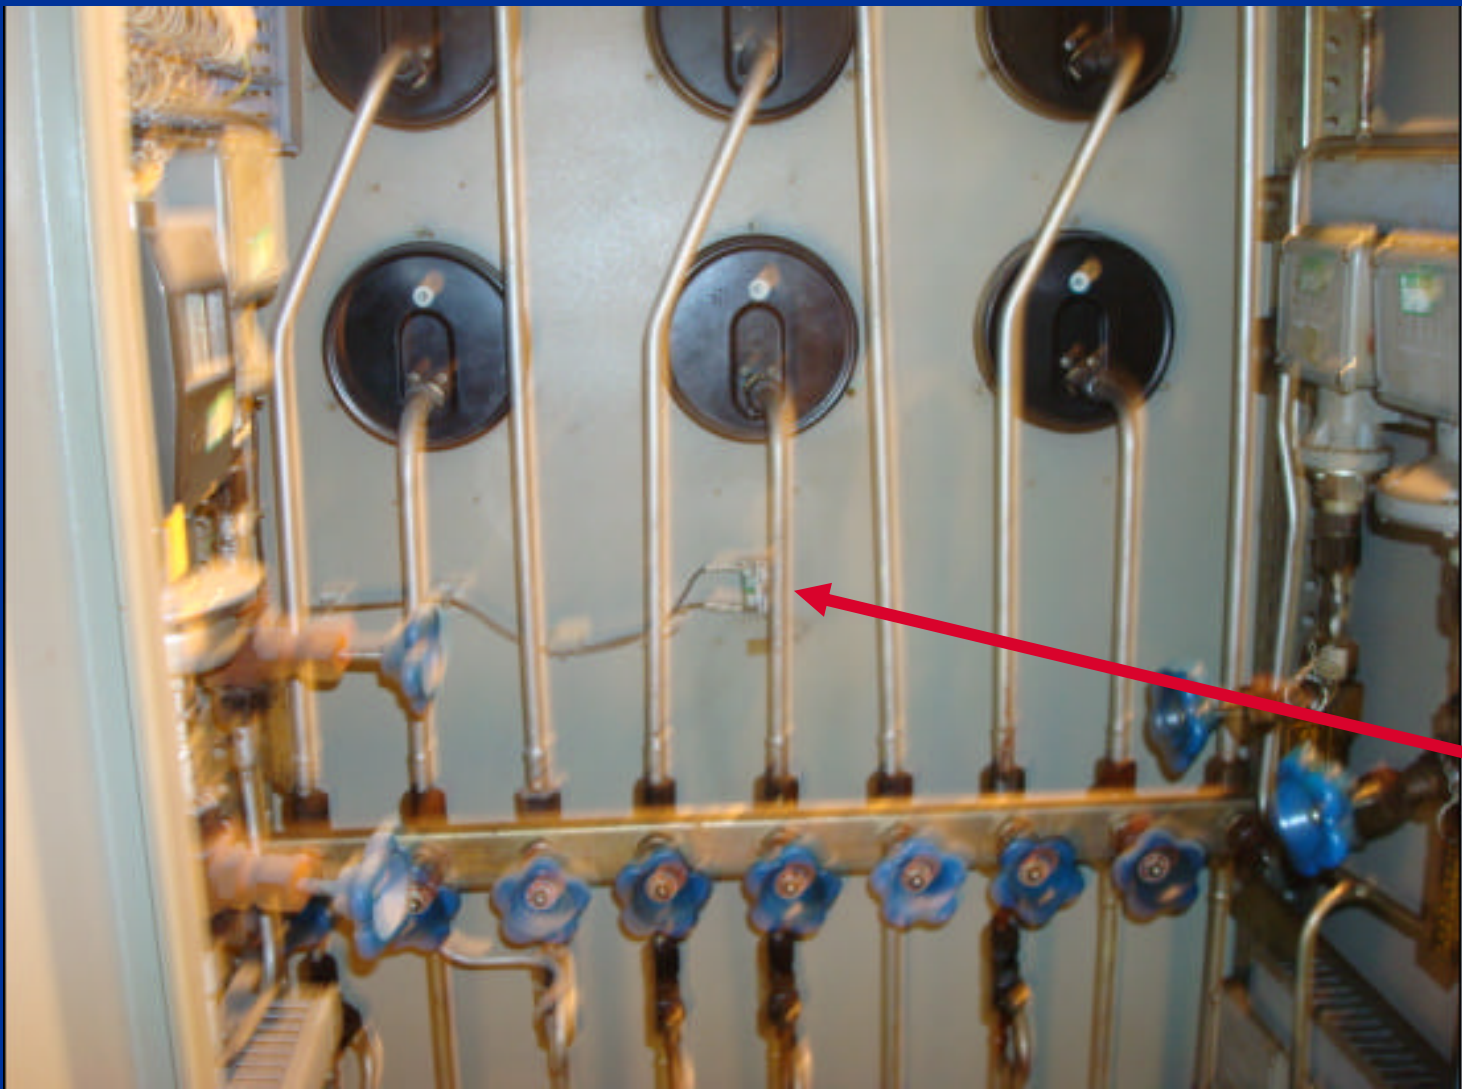
当压力表汇漏时，有可能导致小机紧急停机按钮误动作。

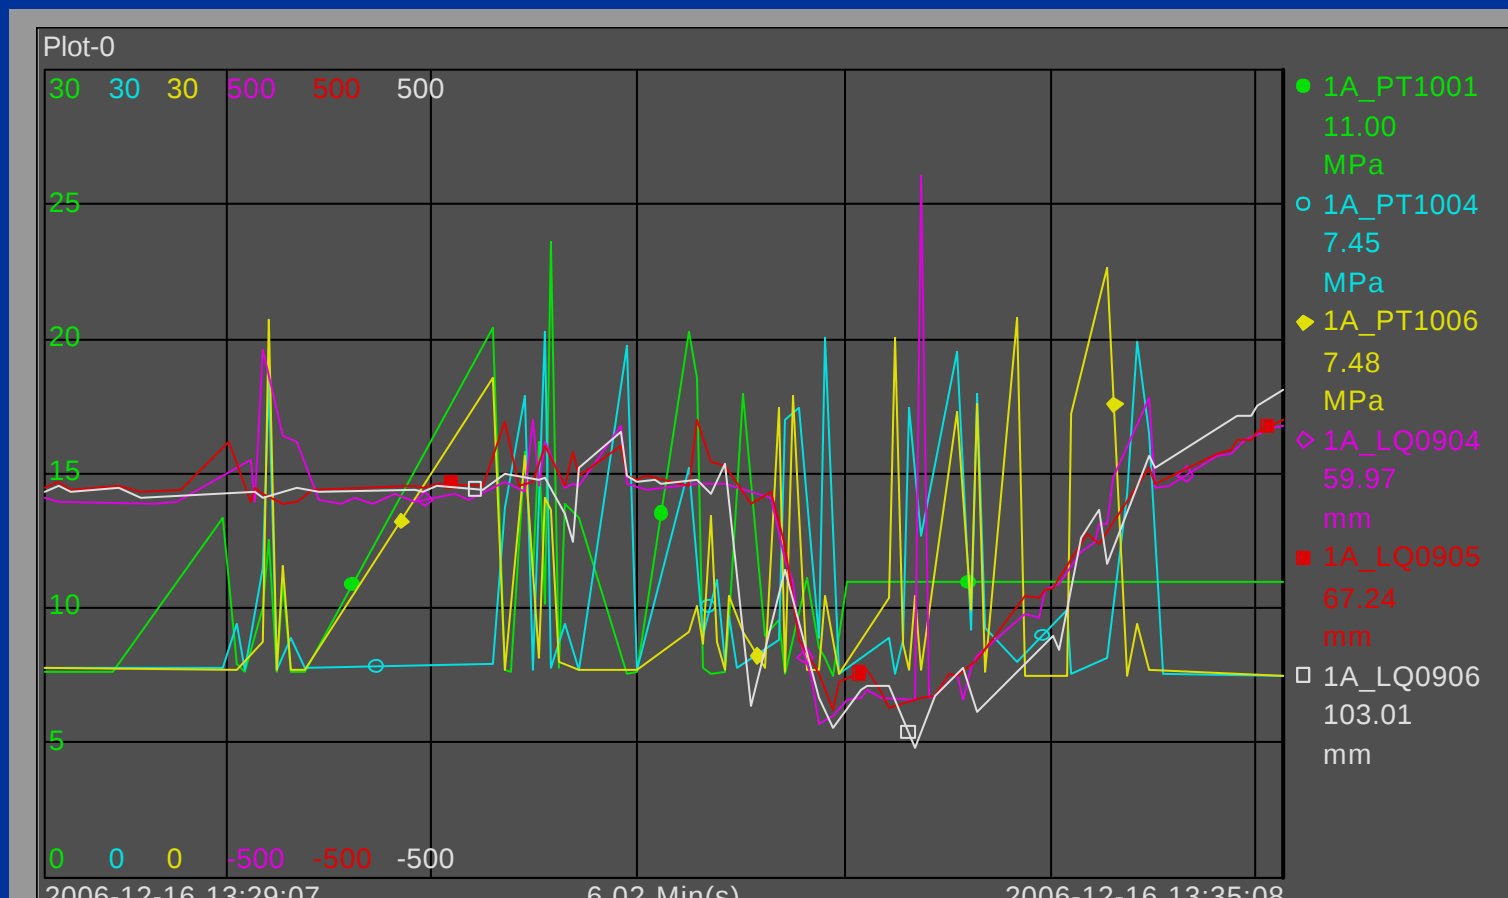
汽包水位等信号受干扰记录曲线如图

【事件原因】曲线分析认定事件干扰引起。经查机组 380V 电源检修段分别接#1、2炉检修电源箱以及# 1、2机组热工配电屏电源，热工配电屏主要用于提供锅炉现场仪表保温柜的电加热电源。而事件发生时检修电源箱有电焊机接入并在焊接工作。因此怀疑是电焊机工作时对检修段母线电源造成谐波污染，使得热工的伴热电源回路产生谐波分量，通过电缆间的电导耦合干扰，影响了锅炉汽包水位、汽包压力等主要信号。

进一步检查电加热电源电缆与仪表柜内的信号电缆有很长一段距离内并行走向。因此，可以判断热工信号干扰是电焊机焊接时，使电源产生谐波，经电容电感耦合引起。

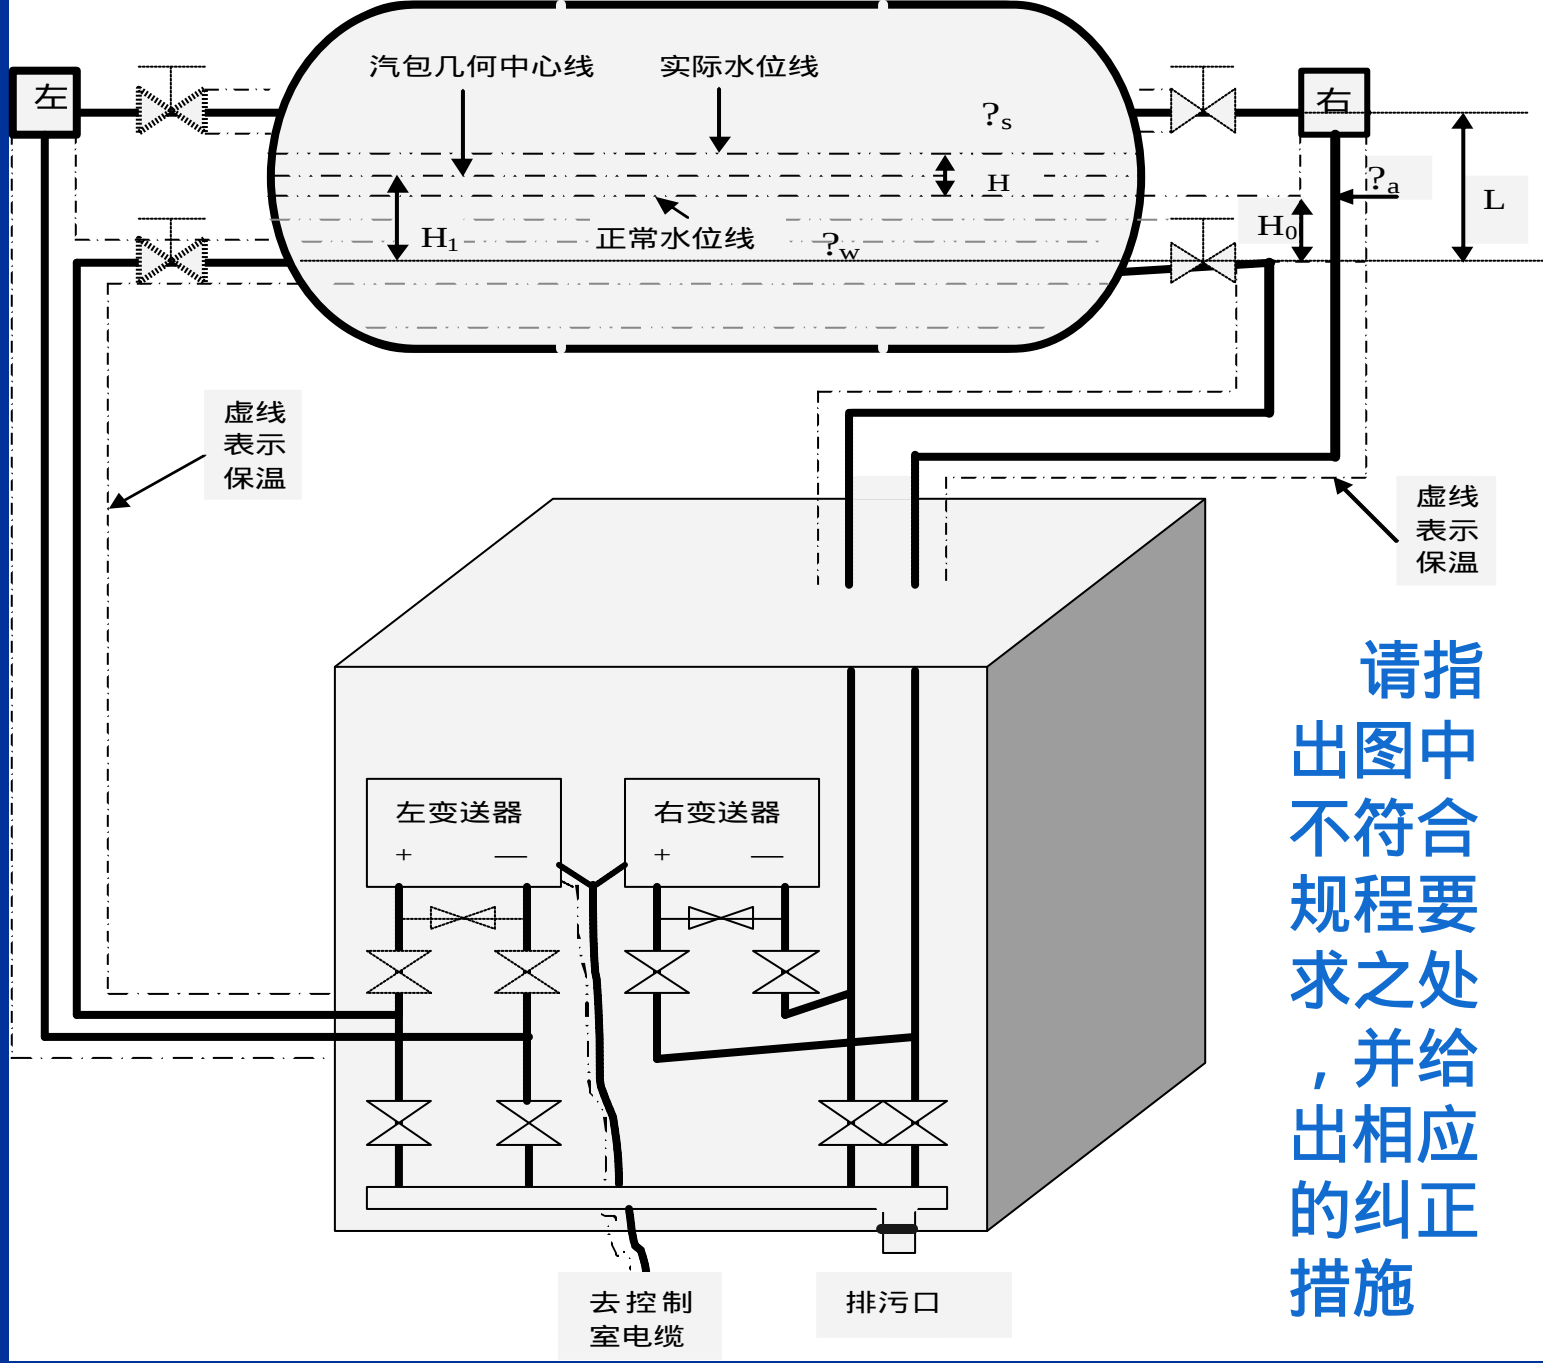
答案：（1）安装上存在问题：

- 5) 汽侧取样阀至平衡筒和右边水侧取样至取样阀未保温，平衡筒出口至水侧标高的取样管保温，环境温度变化可能对测量精度产生影响。
- 6) 测量管路水平段无坡度，可能会残留汽包；右侧二次阀至测量管路倒坡，最低点有可能污物排不尽。
- 7) 排污阀后仪表管直接与排污汇集管连接，无法观察排污阀是否有泄漏。此外排污汇集管在柜内，且无斜向出口的坡度，排污汇集管出口未接至地沟
- 8) 变送器共用电缆，屏蔽线在变送器端接地。
- 9) 汽水侧取样管到变送器高低压室边接不一致，

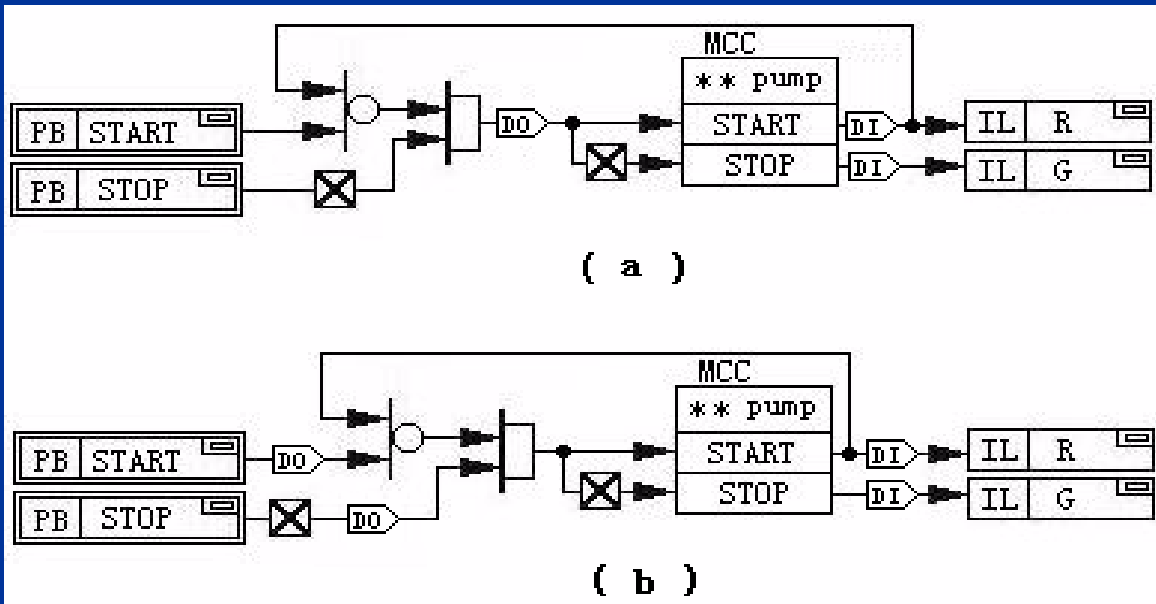
图 (a) 所示的接口设计，虽然比图 (b) 节省了一个DO，但控制系统的可靠性却大大降低。

从工艺系统的可靠性来考虑，自保持回路应该放在就地控制回路（继电器回路）实现。在图 (a) 所示的控制系统中，当DCS或PLC系统I/O柜出现掉电或其他故障时，自保持回路被打断，设备将自动停止。如果该运行设备是主要辅机的润滑油泵或冷却水泵，将导致主要辅机跳闸，使故障扩大。在实际工程中，类似的接口设计并不少见。

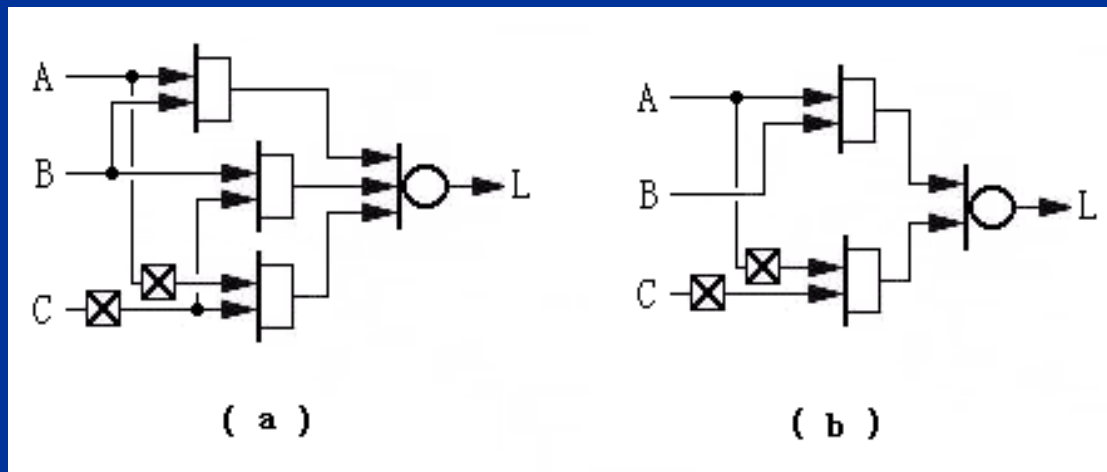
利用逻辑代数定律对开关量控制逻辑进行等效变换，有助于分析和简化控制逻辑。图（a）的

控制逻辑中有一个多余的与门，通过简化后的等效逻辑如图（b）所示

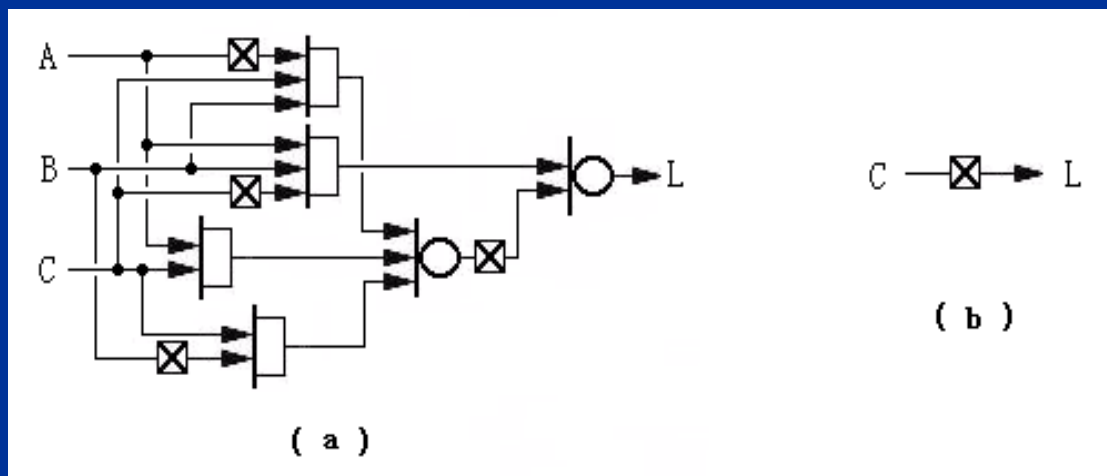
图（a）所示的控制逻辑，多余的东西太多了，通过简化后如b，原如此简单。
