# 金属监督和防磨防爆管理 典型问题探析及防治、解决措施

华电国际电力股份有限公司  
刘天佐

## 二、加强引发锅炉泄漏的各种缺陷的防治

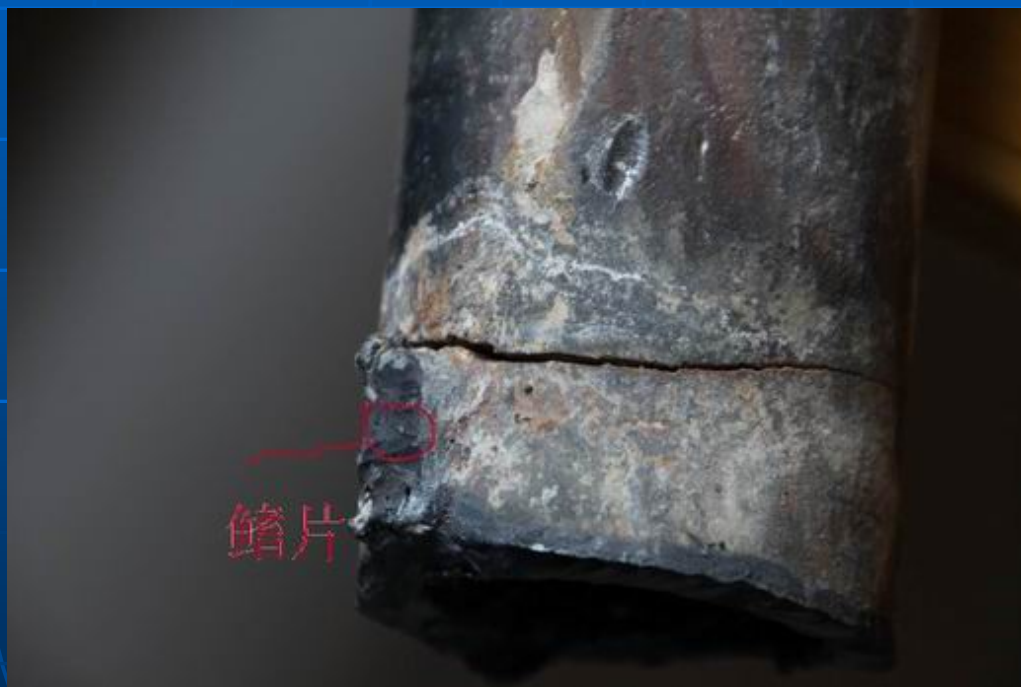
应力集中产生的裂纹

包墙过热器鳍片根部存在应力集中引起的裂纹

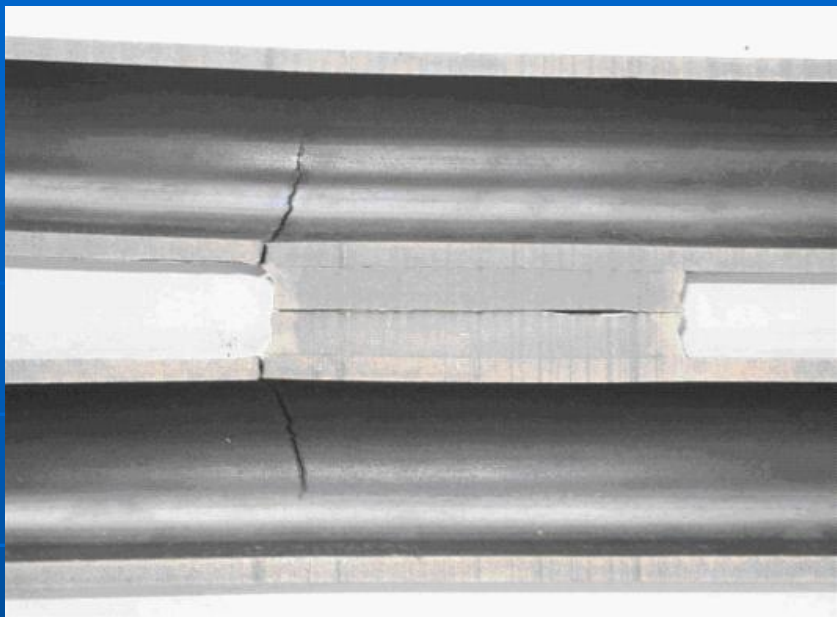
← 后屏过热器穿墙管定位块处裂纹泄漏

后屏过热器穿墙管部位定位块与管子连接接头位置，因未进行圆滑过渡造成应力集中，运行中在应力作用下，基体发生疲劳开裂。

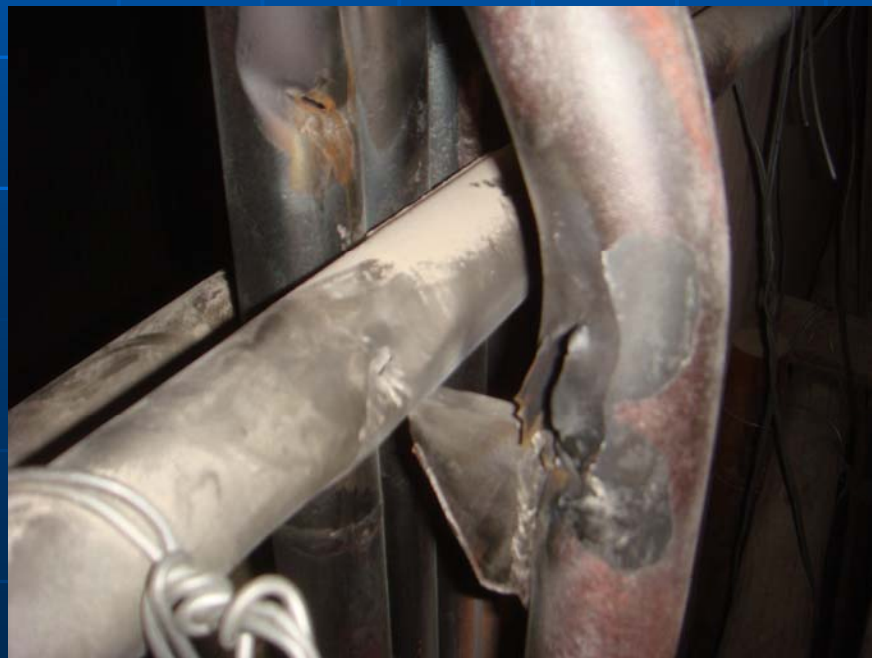
分隔屏过热器疲劳裂纹泄漏 →

分隔屏过热器管托热疲劳应力与蠕变应力的共同作用，导致该区域韧性下降，在焊接接头最薄弱环节，先出现裂纹，逐渐扩展，最终导致失效。

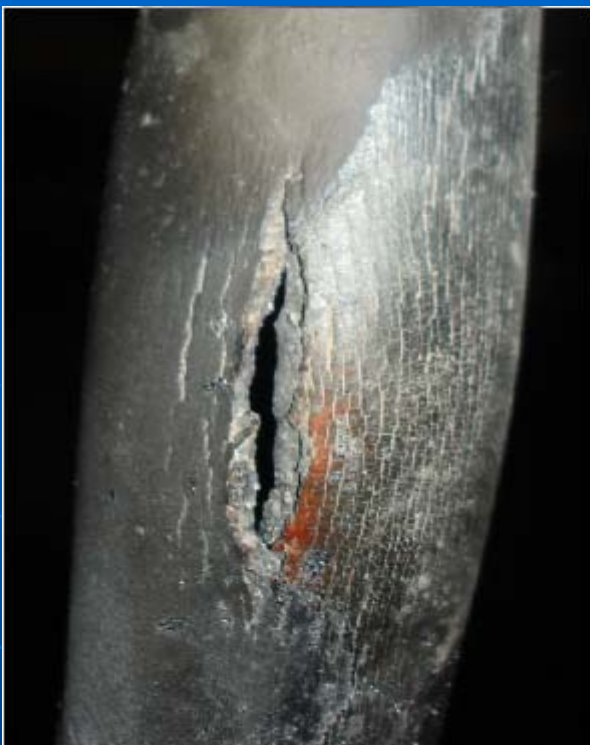
屏过管长期过热爆管

屏过入口联箱有异物堵塞，  
屏过管蒸汽流量不足，造成  
屏过长期过热泄漏。

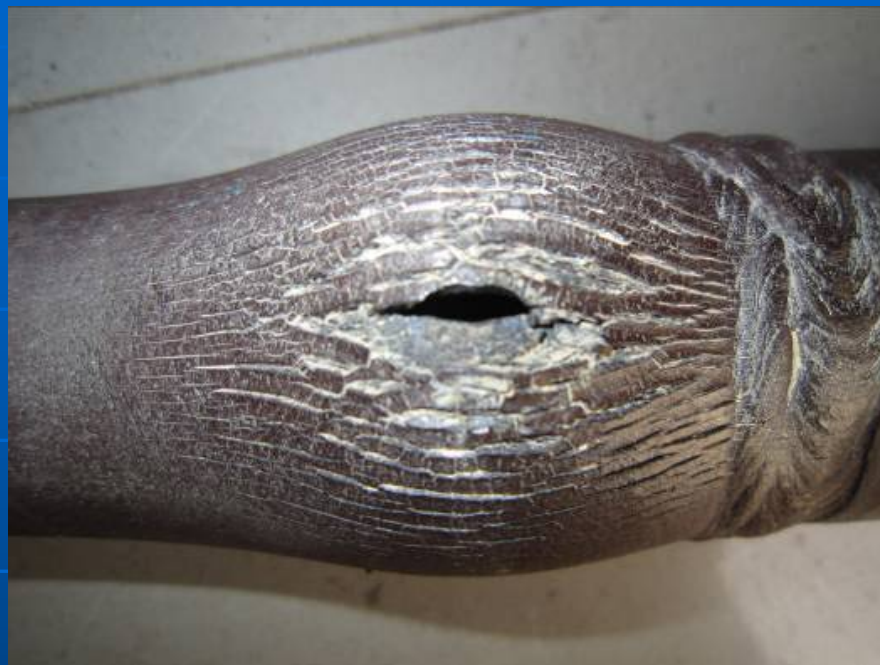
末级过热器 (T91) 爆管宏观形貌

超临界锅炉末级过热器 (T91) 爆管，  
属于烟气和蒸汽温度高，材质偏低引  
起的过热爆管。

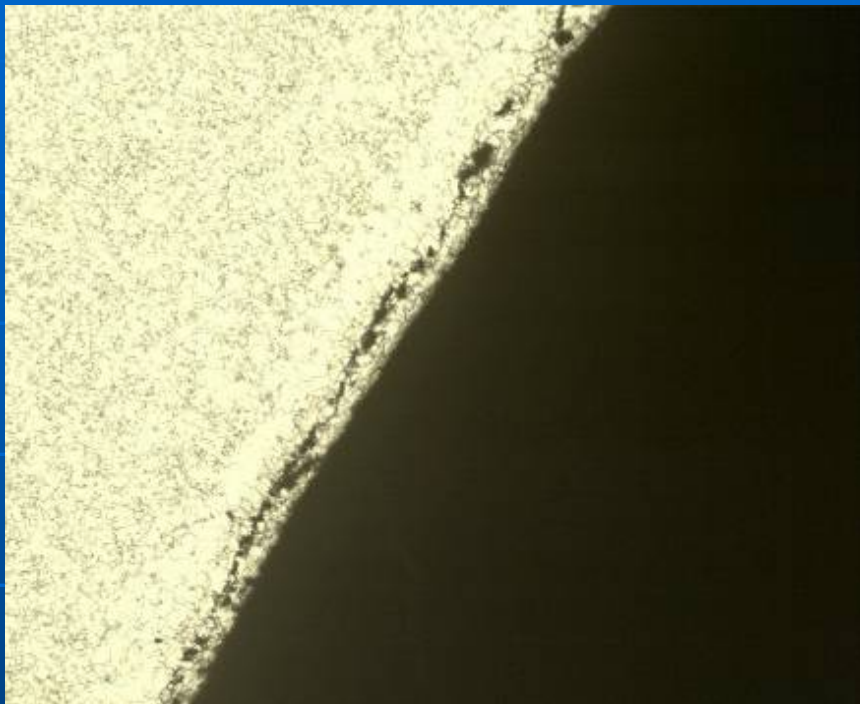
爆口部位显微裂纹500×

末级过热器（钢102）爆管显微裂纹，  
属于材质老化。

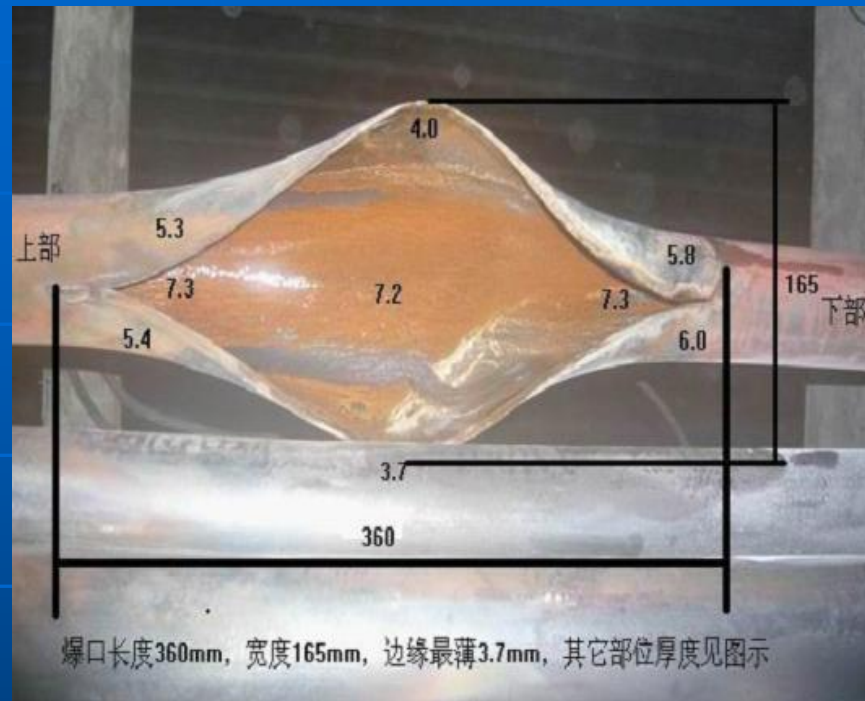
省煤器器悬吊管短期过热泄漏

锅炉省煤器器悬吊管上游管段因吹灰  
器吹损泄漏，造成上游管段管子内工  
质流量减少，冷却不足超温，性能急  
剧下降，承载能力降低爆管。

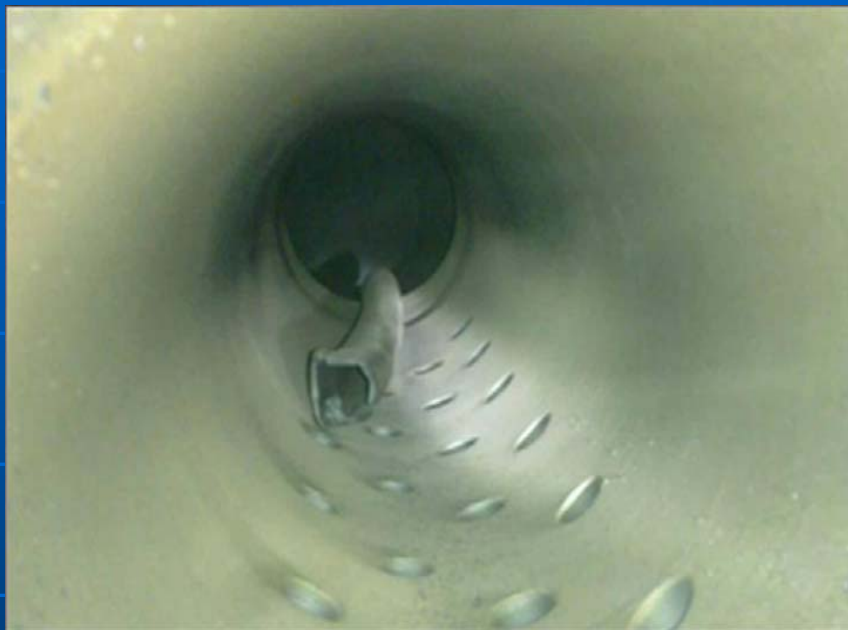
对应高温再热器入口联箱内遗留钢管堵塞管口

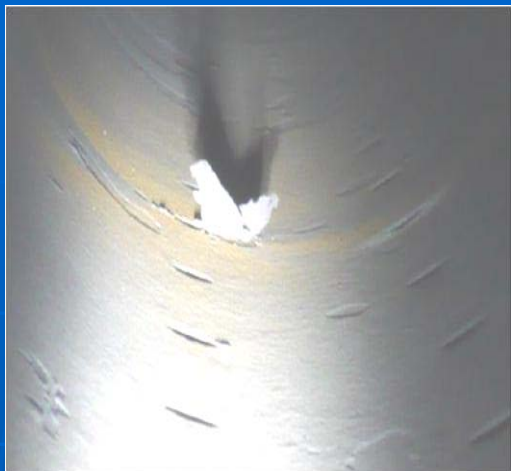
异物堵塞屏式过热器管孔

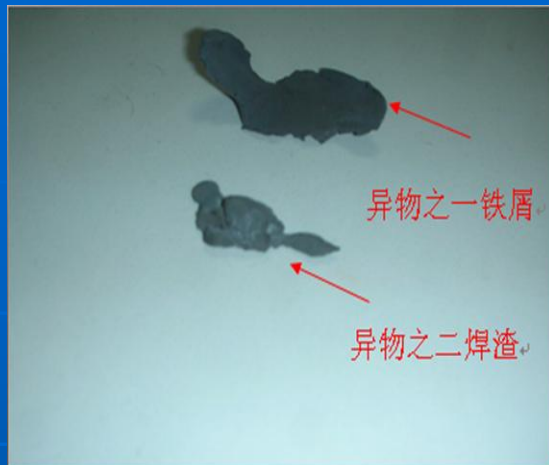
屏式过热器联箱内取出的异物

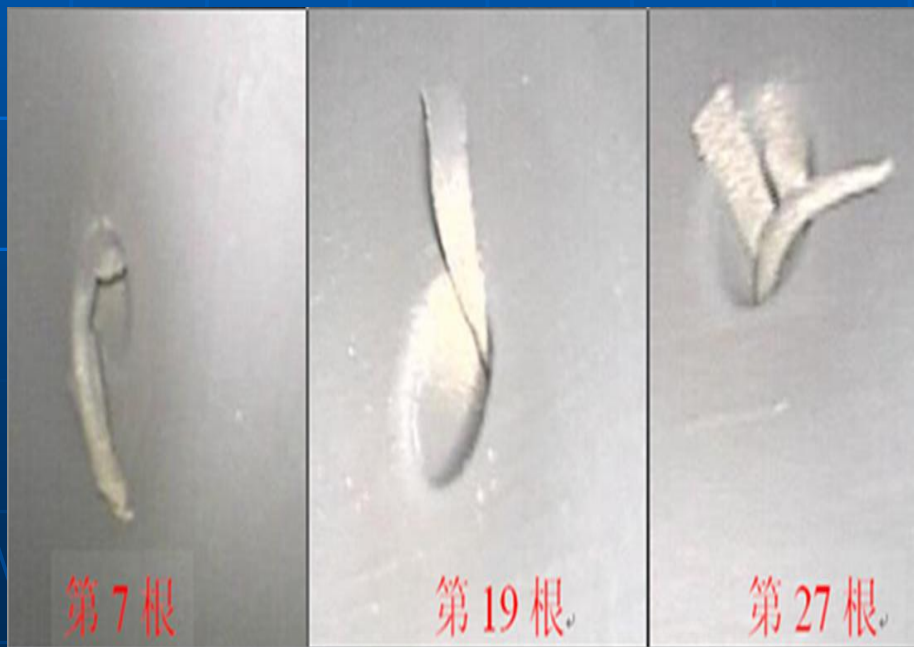
分隔屏过热器节流孔处用内窥镜观察到的异物

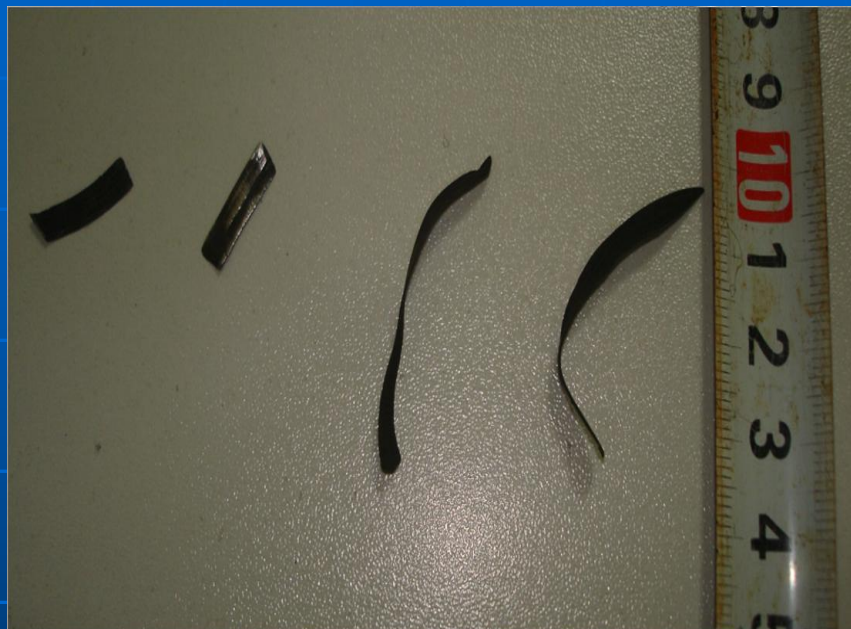
分隔屏过热器节流孔处取出的异物

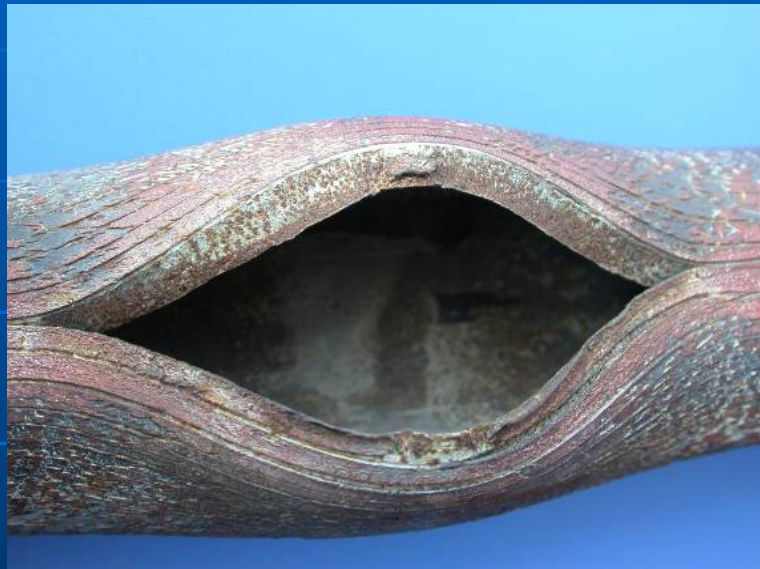
高温过热器 T23材料氧化皮脱落爆管宏观图

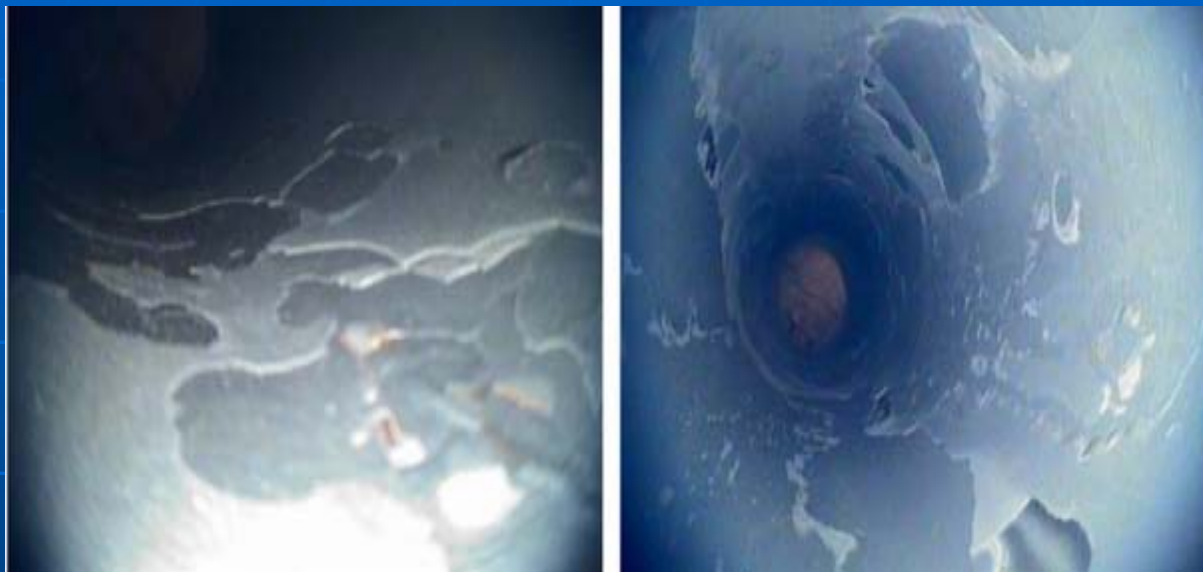
高温过热器T23管内壁氧化皮大量脱落

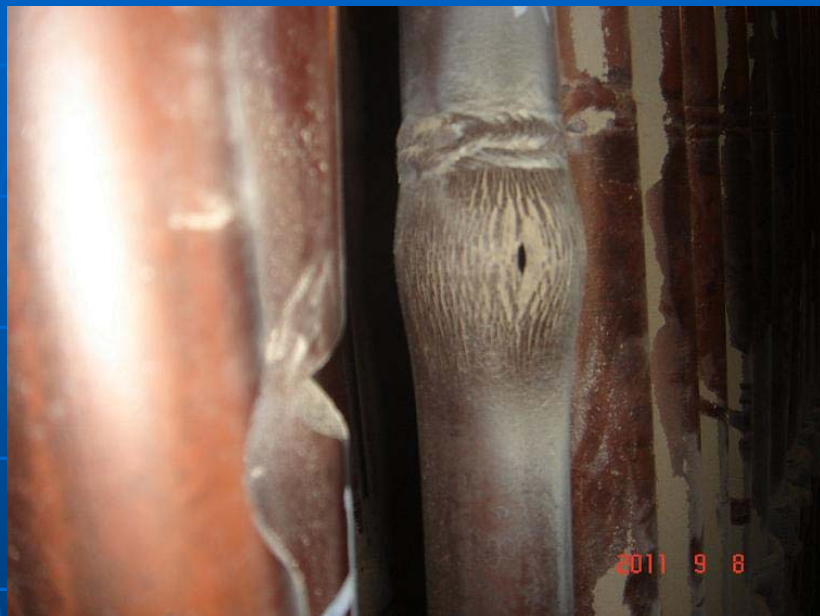
高温过热器T91材料氧化皮脱落爆管宏观图

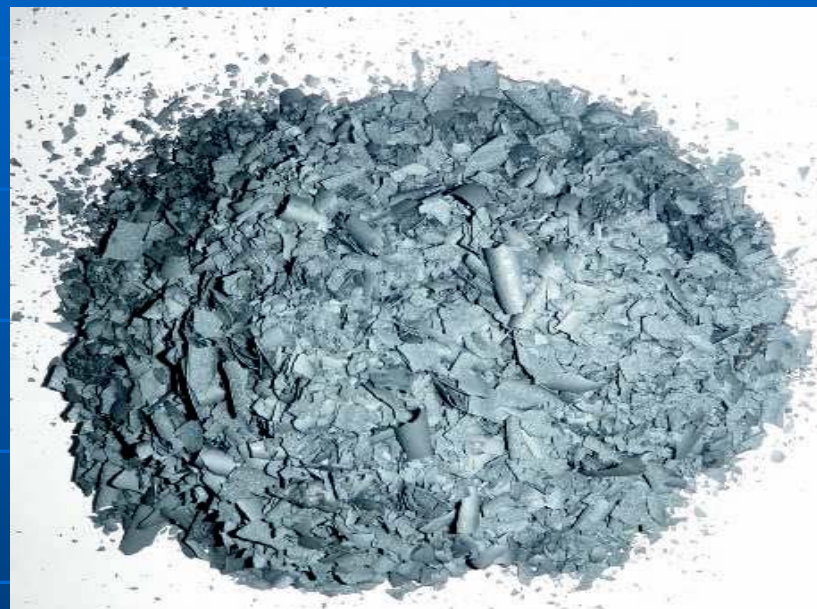
T91割管管内的氧化皮

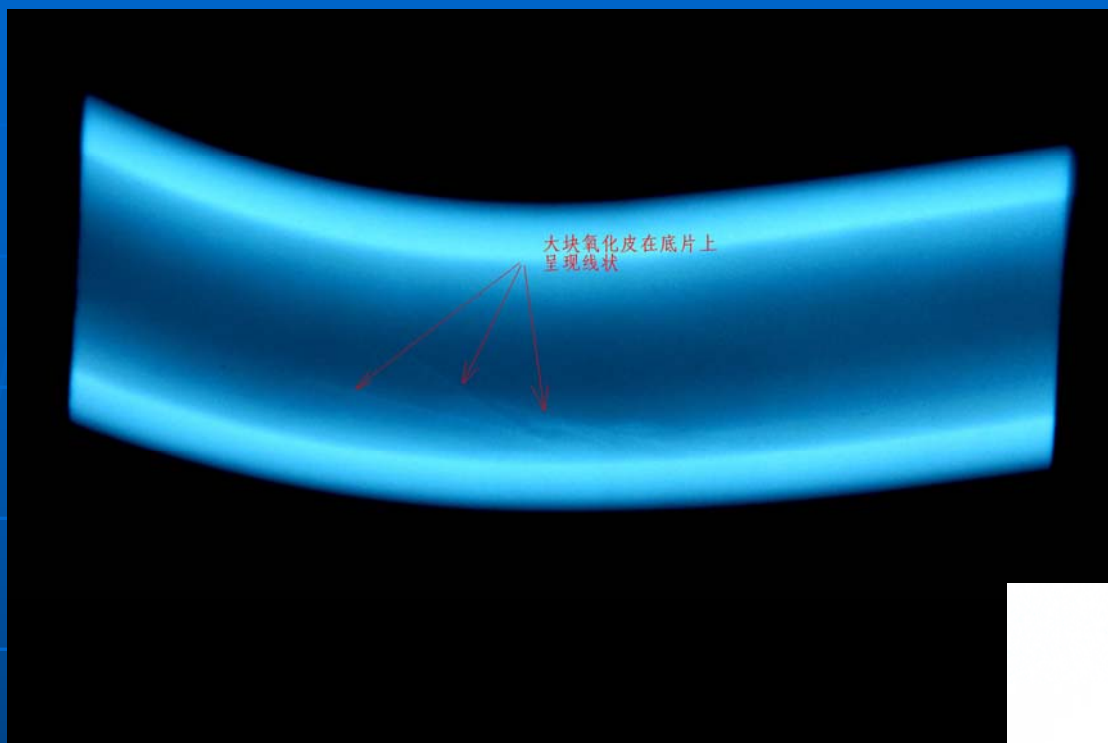
大块氧化皮在底片上  
呈现线状

射线检验T91管弯头，氧化皮堵塞情况

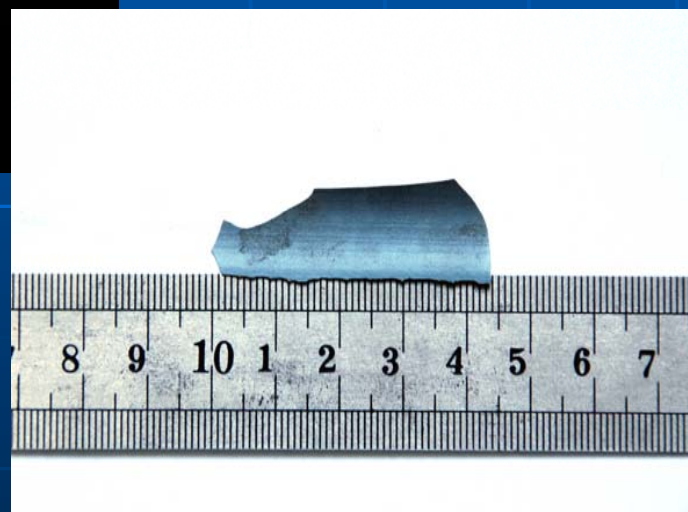
大块的氧化皮

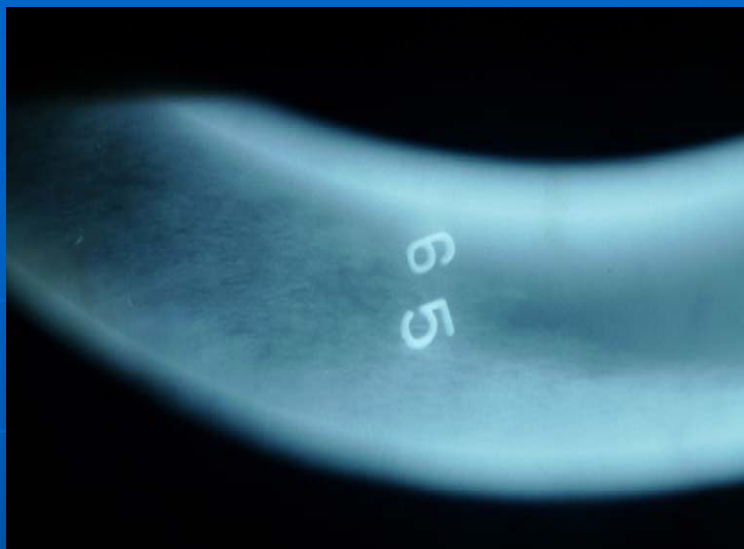
TP347H材料氧化皮脱落，并在出口弯头处堆积

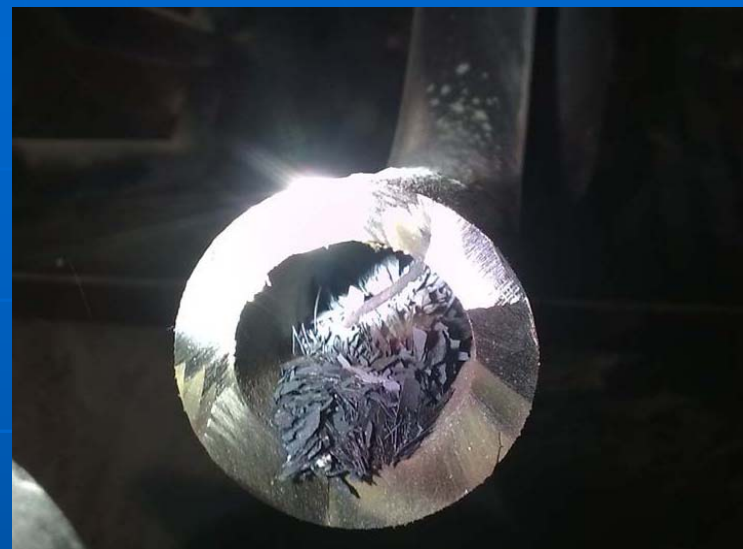
TP347H材料氧化皮脱落在出口弯头处堆积

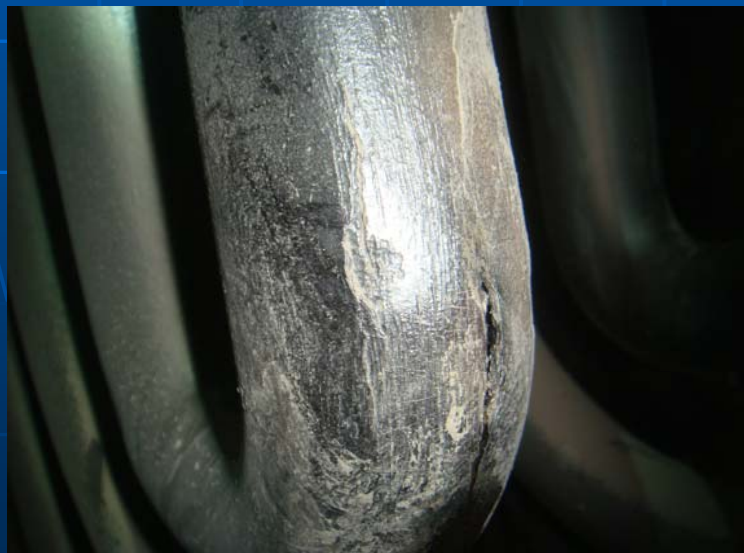
钢研102材料氧化皮脱落爆管

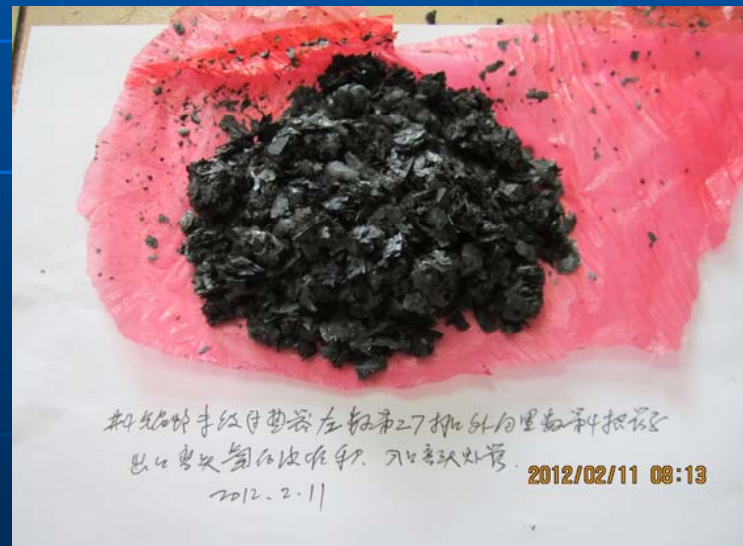
钢研102材料管子内氧化皮脱落

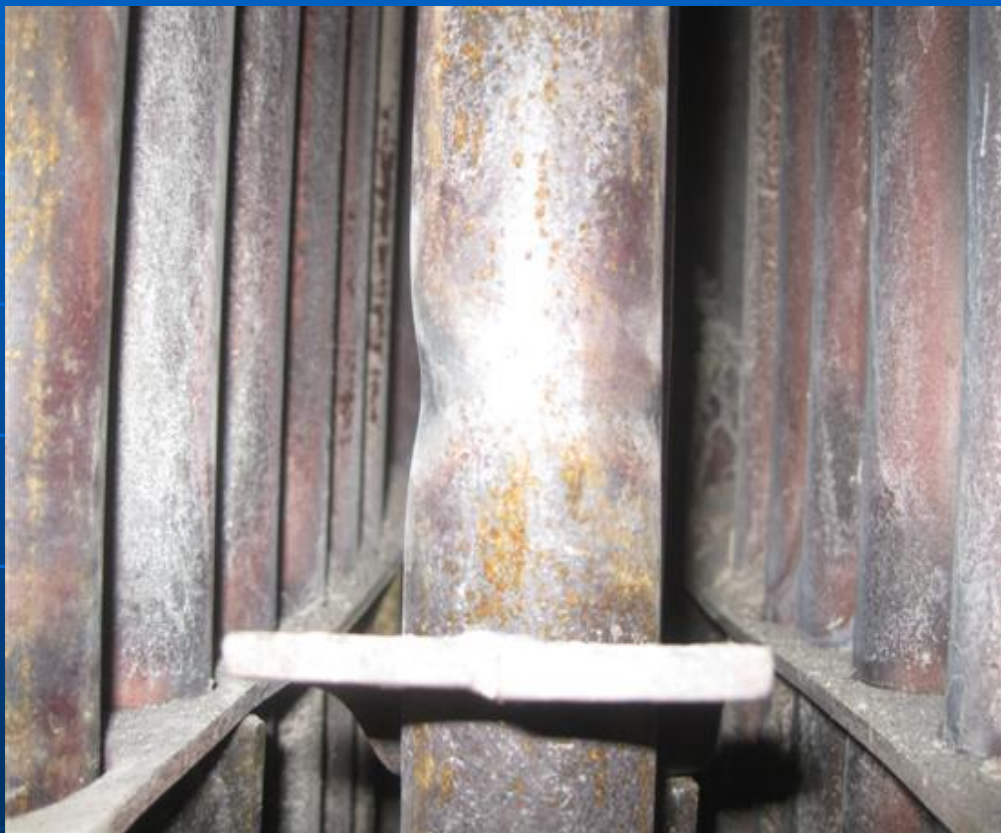
高再管屏管卡对管子造成磨损

高再管排外圈不锈钢管膨胀量较大，而管卡与管子间隙较小，造成磨损。

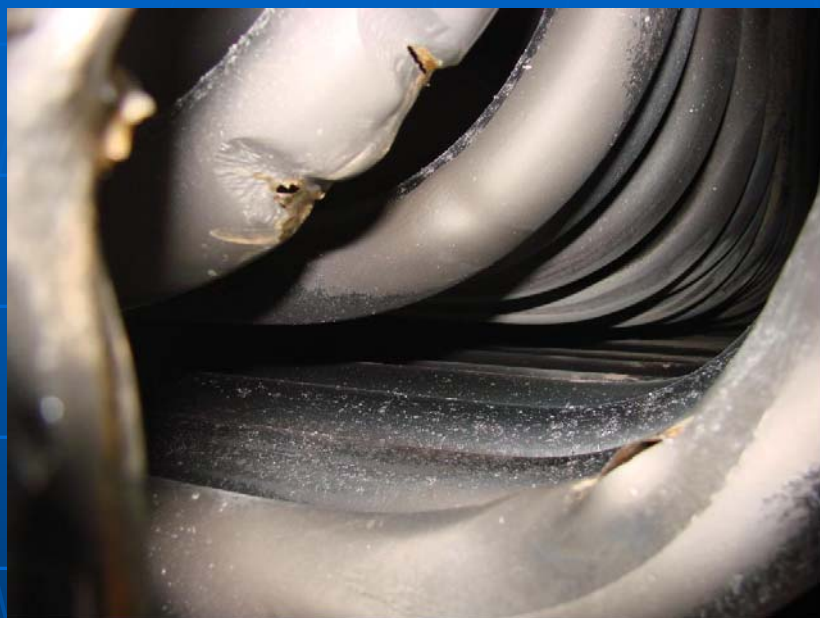
水平低温过热器弯头磨损爆口

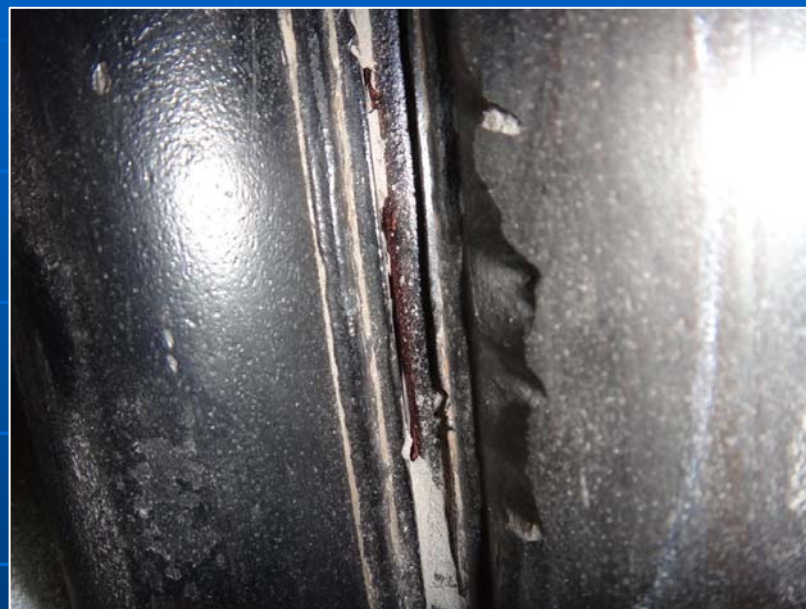
冷灰斗处水冷壁减薄严重

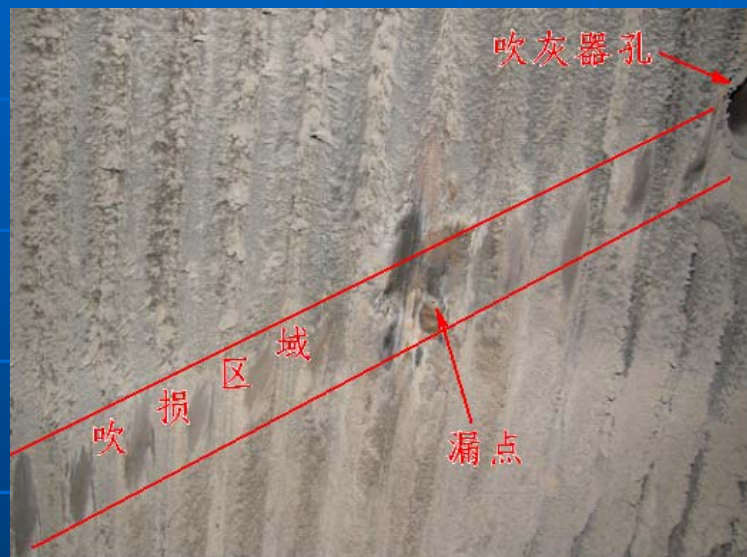
吹灰器枪管卡住水冷壁管吹损

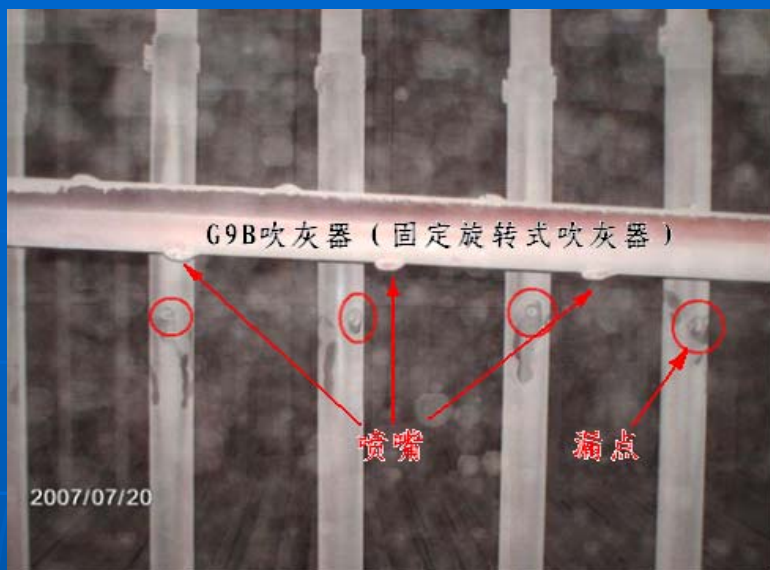
鹅颈阀内漏吹灰器省煤器悬吊管、喷嘴正对管子

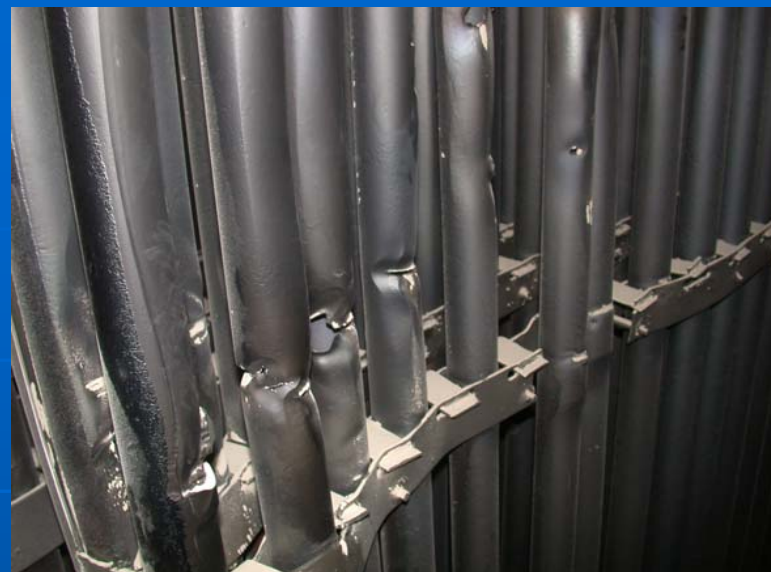
再热器吹灰器区域管排没有加装防磨瓦吹损

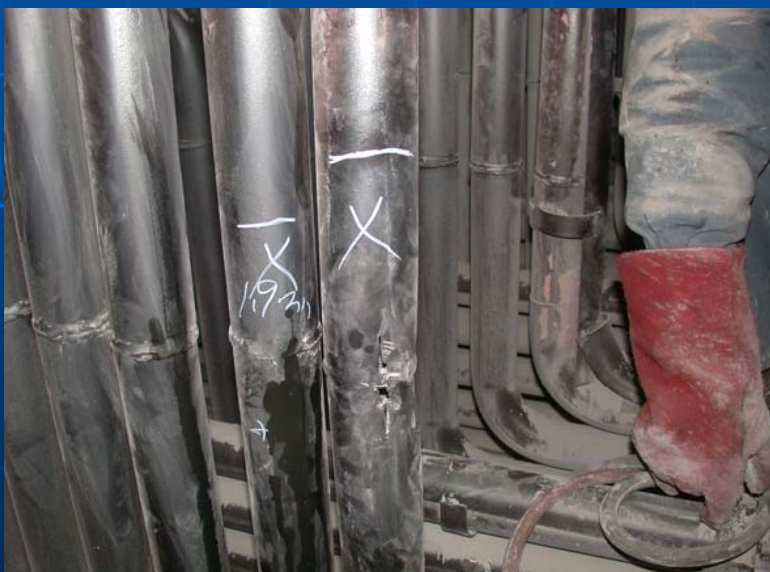
再热器吹灰器区域管排防磨瓦脱落管子吹损

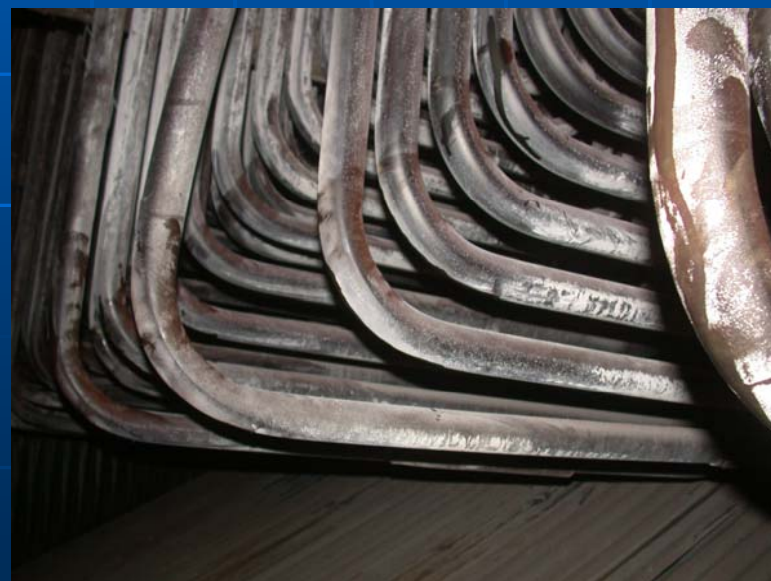
过热器管排弯管处吹损形貌

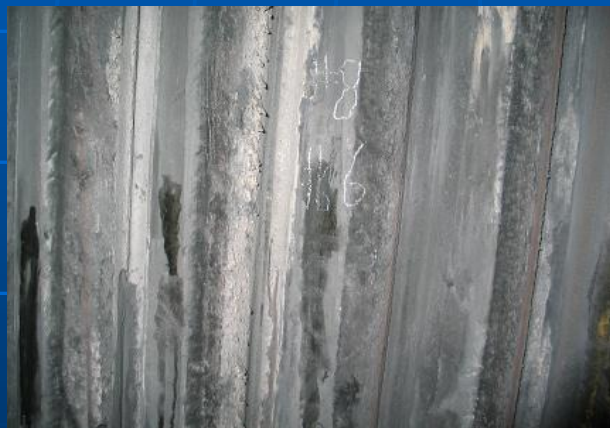
水冷壁高温腐蚀

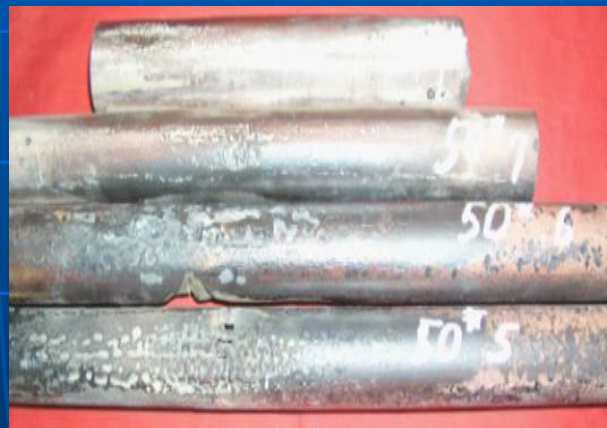
锅炉过热器管子高温腐蚀  
外观形貌-腐蚀坑

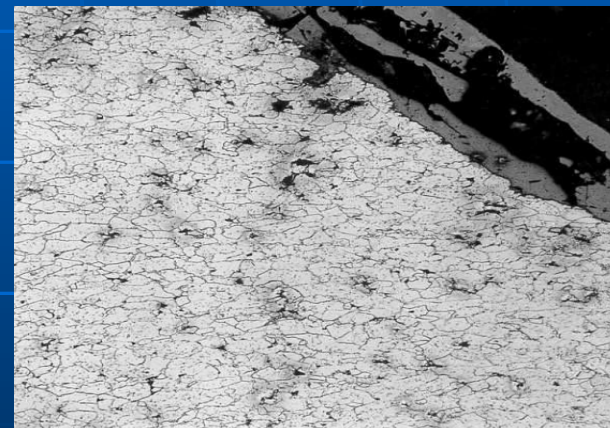
锅炉过热器管子高温腐蚀  
微观形貌

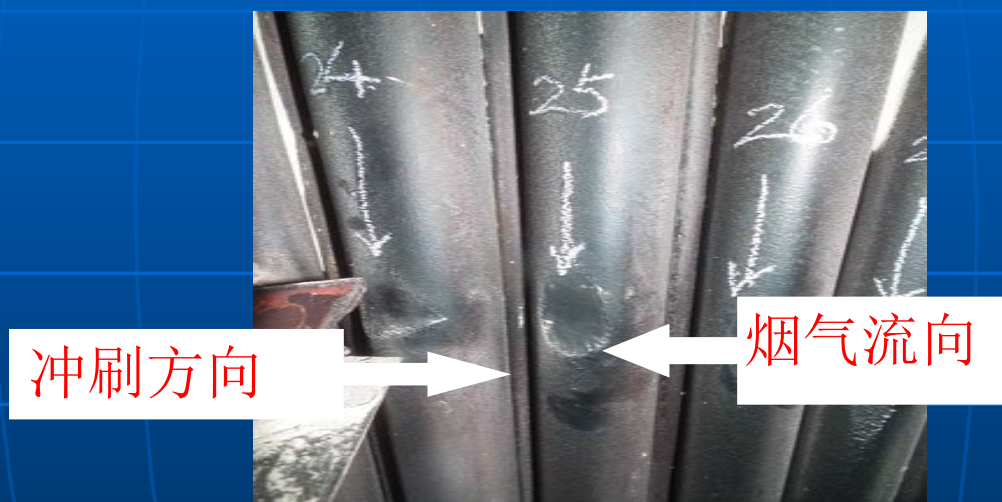
包覆过热器侧墙管冲刷减薄严重

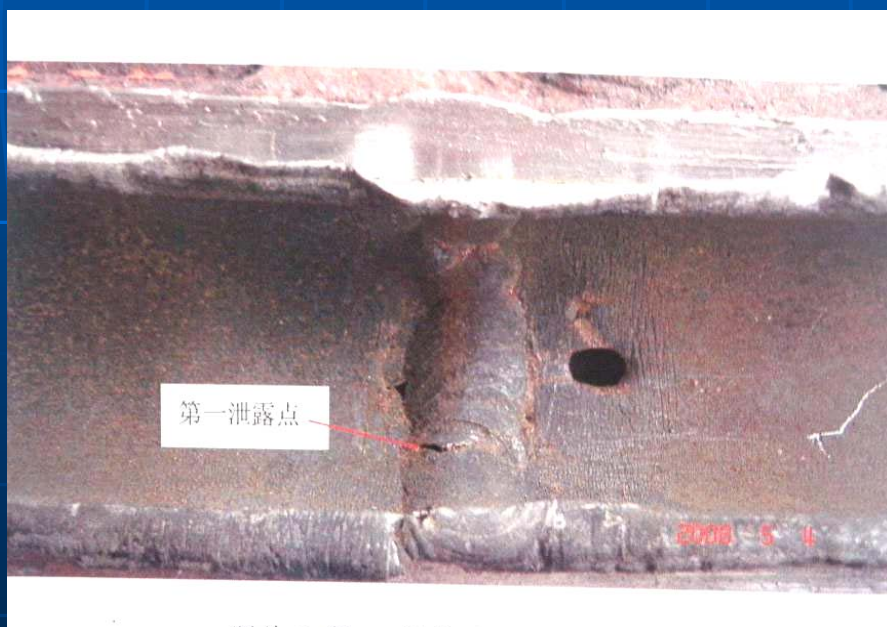
焊缝砂眼缺陷

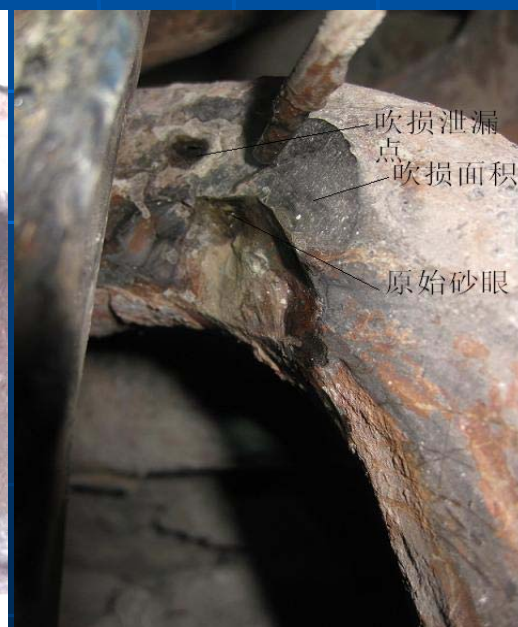
省煤器管原始砂眼泄漏

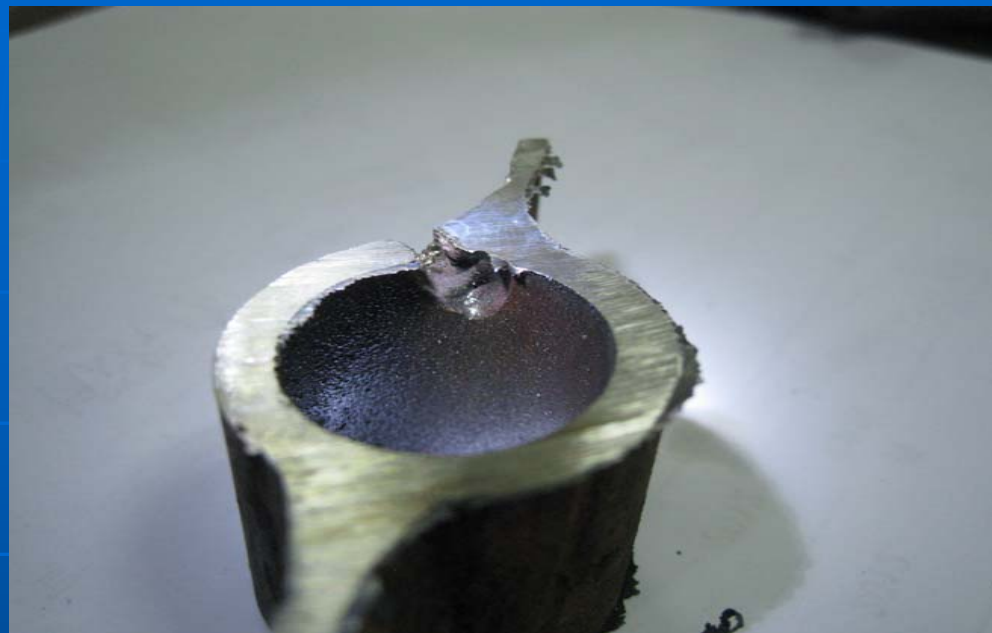
省煤器鳍片焊接击穿管壁 →

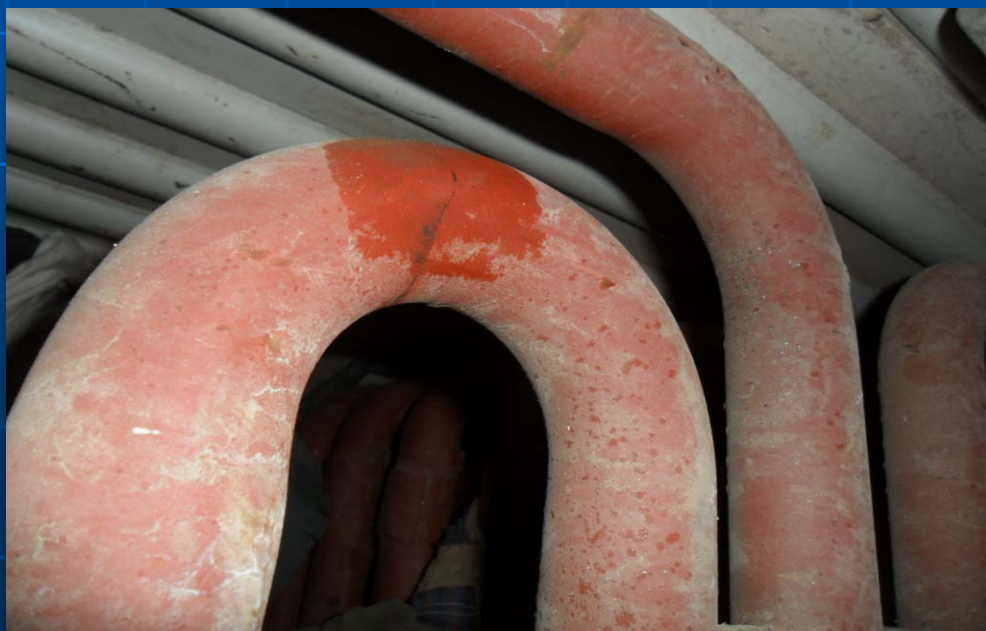
← 过热器弯管内弯裂纹

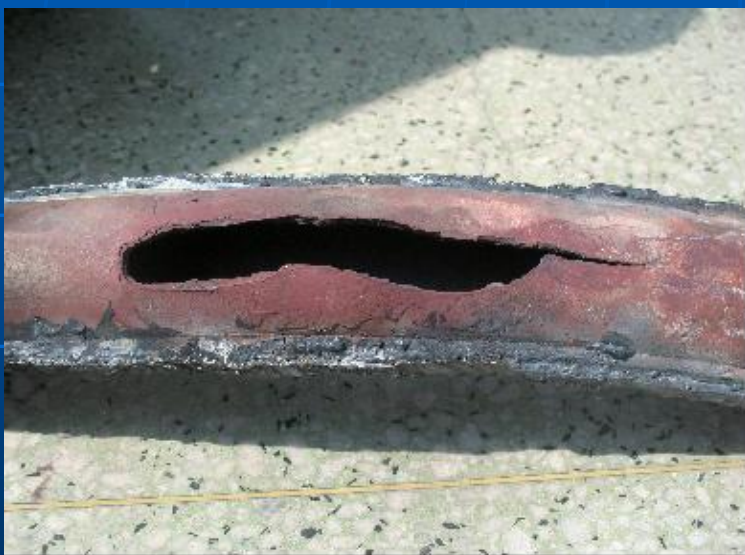
某300MW亚临界机组，锅炉型号DG1025/18.2—II4，设计压18.2MPa，设计温度541℃，2002年投产、累计运行7万小时。锅炉水冷壁管子因氢脆发生爆管事故，水冷壁管规格 $\Phi 45 \times 6.5\text{mm}$ ，材质20G。

锅炉水冷壁管子氢脆爆口

由于锅炉化学辅助控制系统工作失灵，造成锅炉水品质不合格。在长期的运行状态下，不合格的水介质使金属管壁发生酸性垢下腐蚀，酸性介质对金属管壁腐蚀过程中产生原子态氢无法扩散到汽水混合物中去，使金属管壁与腐蚀垢物间积累了大量的氢，氢原子向金属基体扩散，进入金属晶界处与碳发生反应生成甲烷，甲烷在晶界之间不断聚集而形成巨大的压力，形成断续裂纹的内部网状组织，由于晶间裂纹的存在，使金属强度、韧性、塑性等性能急剧降低，最终造成金属贯穿发生脆性断裂。

- 若发现锅炉水冷壁管子存在氢损害情况，必须将受到氢损害的管子进行更换。
- 严格控制锅炉炉水的品质，消除炉水的低PH值环境，包括防止凝汽器泄漏；尽量减少炉水的局部浓缩，消除导致氢脆的因素。

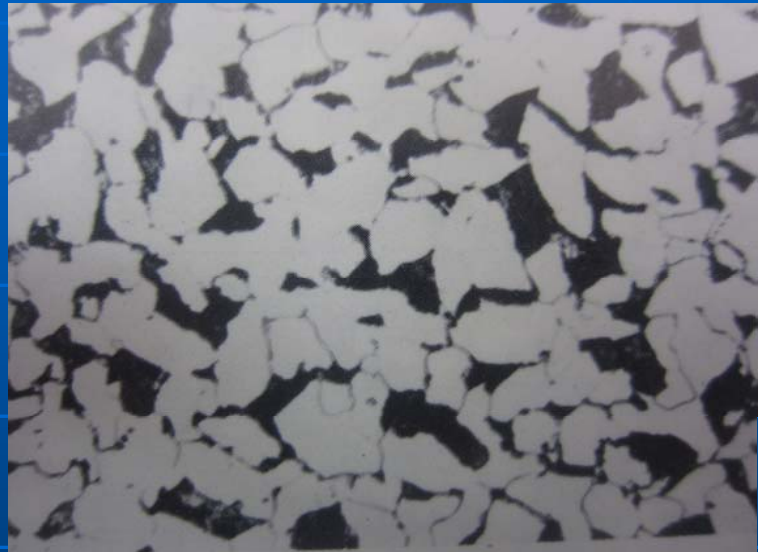
锅炉水冷壁管子原始微观组织图（20G）
