# 330 MW 汽轮发电机组振动故障分析与处理

**摘要:** 内蒙古国华准格尔发电有限责任公司 330 MW 汽轮发电机组大修后一直存在发电机前瓦轴振动值大的问题。从激振力及基础支撑刚度等方面, 对可能引发机组振动故障的原因进行了逐一排查。分析认为发电机地脚载荷分配不均、支撑刚度降低是引发机组振动故障的根本原因。通过检修处理, 重新对发电机定子基础垫片进行调整后, 彻底解决了机组的振动问题。

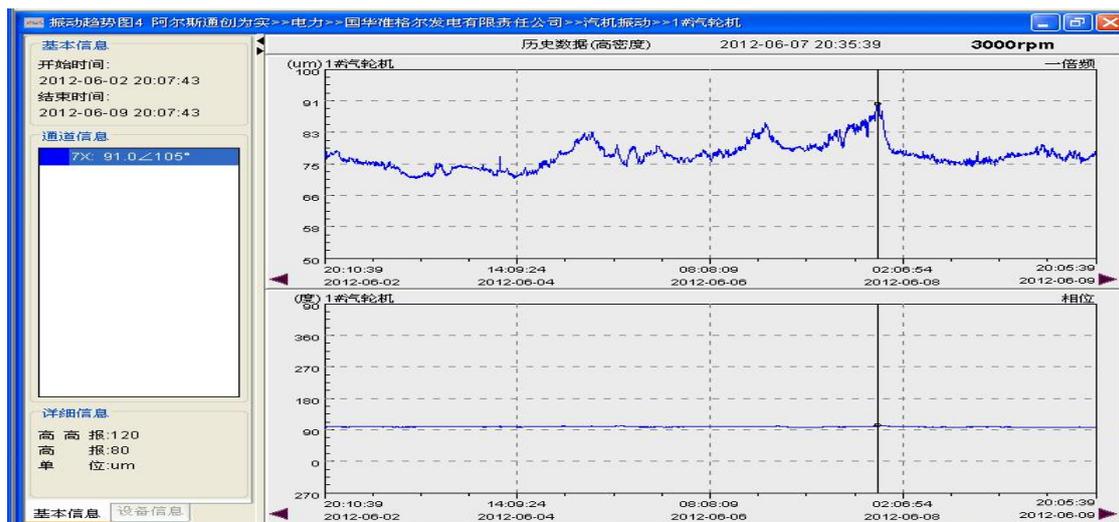
图 1 7 号瓦 x 向轴振动值变化趋势

(1) 2012-04-03, 1 号机组大修启动后, 各瓦轴振动值比修前增加近 1 倍, 但因为均在合格范围内, 当时没有引起足够的重视。2012-06-07 20:46, 机组有功负荷 313MW, 无功负荷 69Mvar, 励磁方式为机端供电的自并励无刷励磁, 7 号瓦轴振动值突增至 104  $\mu\text{m}$ , 相邻的 6 号瓦及 8 号瓦振动也随之增大。异常情况发生初期, 通过手动调低无功功率, 各瓦轴振动值曾相应降低; 随后保持机组有功功率不变 (210 MW), 试图通过运行调整来确定无功功率与机组振动间的关系, 但试验效果不明显: 无功功率变化了 76Mvar, 振动值只增大了 1  $\mu\text{m}$ 。2012-06-02——06-09, 1 号机组 7 号瓦 x 向轴振动值记录曲线如图 1 所示。

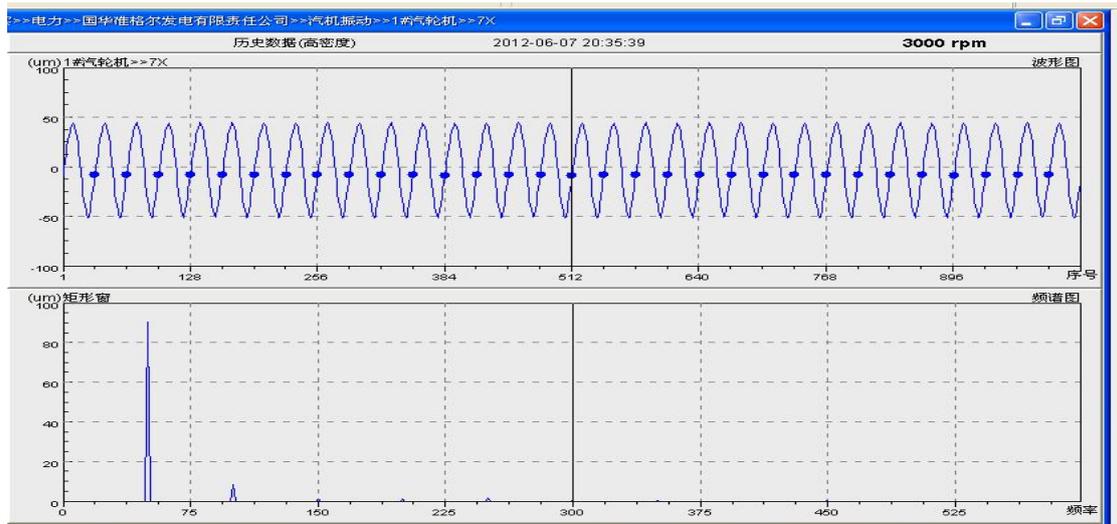
图 2 7 号 x 向瓦轴振动波形图及频谱图

(2) 2012-08-14 21:37, 7 号瓦 x 向轴振动突然从 104  $\mu\text{m}$  陡降到 92  $\mu\text{m}$ , 直到检修前的 2 个月内, 7 号瓦轴振动值基本保持在该值附近稳定运行。机组 S8000 振动在线诊断系统中记录的 7 号瓦 x 向轴振动相位一直保持稳定, 且振动最高点的波形频谱图显示出振动的 1 倍频分量, 波形为标准正弦波, 见图 2。

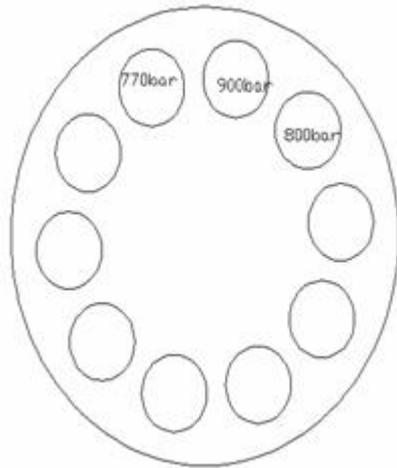
图3 低发对轮螺栓紧力检查情况

(2) 对轮连接螺栓的力矩不均匀。力矩最大者达 9000Nm, 最小者为 7700Nm, 其他为 8000Nm 左右, 具体位置如图 3 所示。

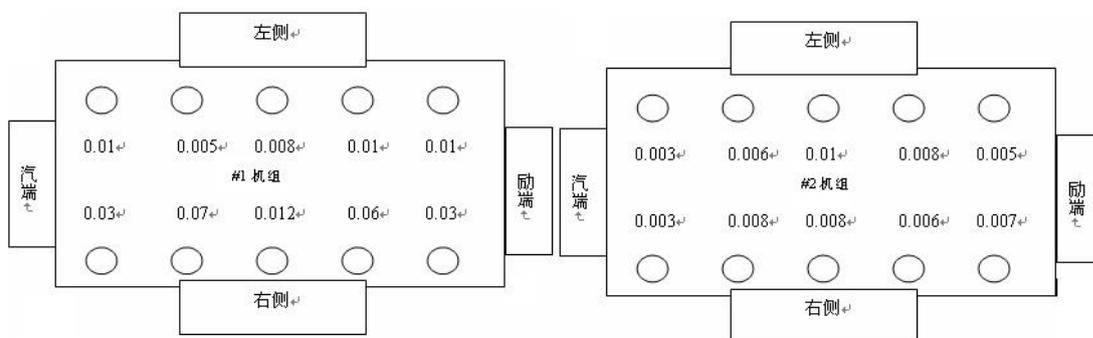
图5 相同负荷下1号、2号机组发电机地脚螺栓的振幅数值对比

- （1）此次轴瓦紧力测量结果与以前检修后的测试数据偏差不大，暂时不做处理。
- （2）解体发电机基础台板上的地脚后，发现编号为5、6、10的地脚螺栓处垫片厚度不符合等比例关系，且该位置与地脚螺栓松动位置一致，因此认为7号瓦轴振动超标主要是发电机底部载荷分配不均，直接导致发电机定子支撑刚度明显降低造成的<sup>[3]</sup>，需重新对发电机定子基础垫片进行调整。图5为相同负荷下1号、2号发电机地脚螺栓的振幅对比图。

- （3）端盖轴承结构决定了发电机转子和定子间的几何连接形式，转子的振动会直接耦合到定子。由于大修后定子支撑刚度的降低，造成了机组整体振动幅值的增加，尤其是当机组负荷发生大幅变化时，较小的不平衡量（如励磁端晃度超标或转子中心不正）就可引起较大的振动<sup>[4]</sup>。从图4可以看出，相同负荷

下1号机组振幅整体上较2号机组的振幅大。鉴于历次检修后励磁机晃度都有不同程度的超标情况，根据2号机组以往的动平衡经验（悬臂梁式的励磁机转子支撑方式对振动响应的灵敏性很高），建议先将励磁机晃度调整到合格范围内后，再进行动平衡工作。

利用检修机会，通过重新对发电机定子基础垫片进行调整，保证了基础载荷分配的均匀性，彻底消除国华准电1号机组7号瓦的轴振动大问题。处理后，1号机组一直运行稳定，7号瓦的轴振动值基本保持在 $30\ \mu\text{m}$ 左右，而且8号瓦的振动幅值也明显减小，与7号瓦相差 $<2\ \mu\text{m}$ 。
