# 元宝山发电厂国产600 MW 机组锅炉再热器综合治理

Comprehensive Treatment of Boiler Reheater of Home-made  
600 MW Generating Units in Yuanbaoshan Power Plant

摘要：针对元宝山发电厂3号锅炉后屏再热器及末级再热器频繁爆管以及再热汽温偏低的问题进行了详尽的分析，提出了综合治理再热器爆管和解决再热汽温偏低的技术方案，改造后锅炉运行的可靠性得到了显著提高。

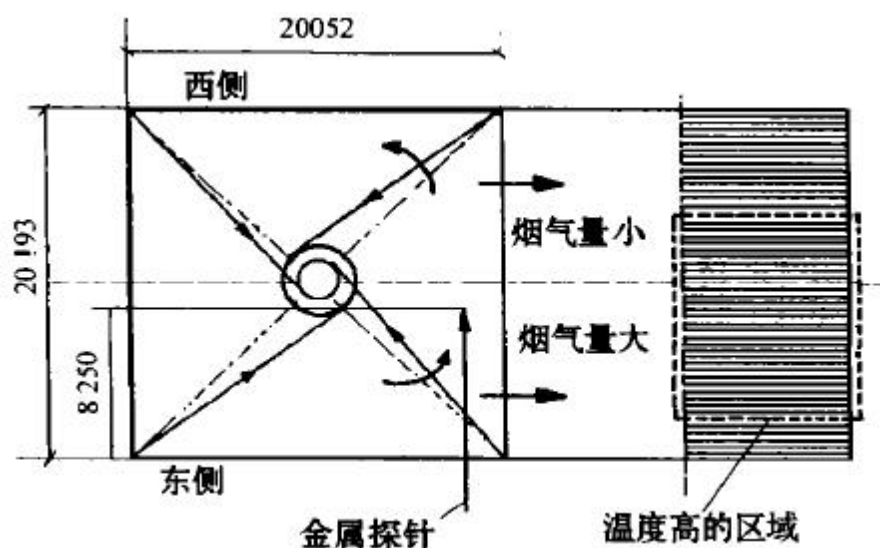
图2 锅炉俯视图

图2为元宝山3号炉俯视图，由图可以看出由于炉内烟气流是逆时针旋转，这必然造成进入水平烟道的东侧烟气流量大于西侧的烟气流量，使得水平烟道内沿炉膛宽度方向上产生较大的烟气流场、速度场以及温度场的偏差。这使得水平烟道内的受热面东西两侧的换热也产生了较大的偏差，最终导致了局部受热面超温爆管。

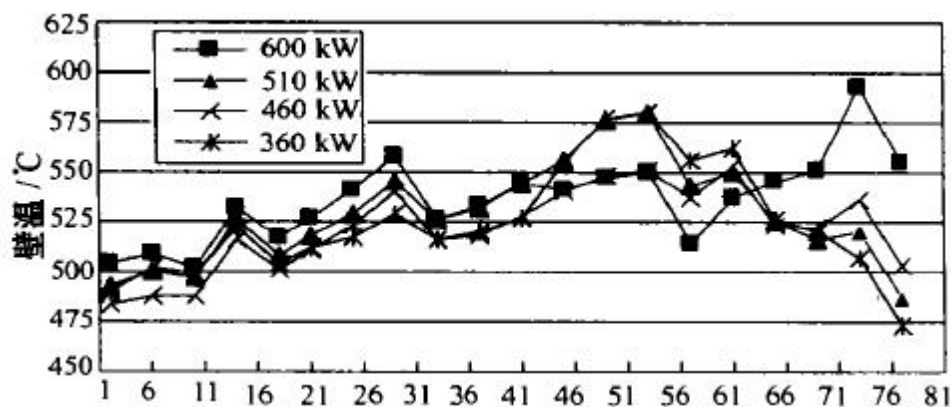
图3 末级再热器管壁温度的分布

图3为不同机组负荷下末级再热器管壁温度的分布图。从图中可以看出，在大负荷情况下，沿炉膛宽度方向上，温度较高的区域在炉膛中心线靠近东侧的区域，最高点在东侧墙附近，温度接近600℃；在低负荷下，温度最高的区域向西侧迁移，靠近炉膛的中心线，但还在水平烟道的东侧，反映了在低负荷下烟气残余旋转仍然存在。

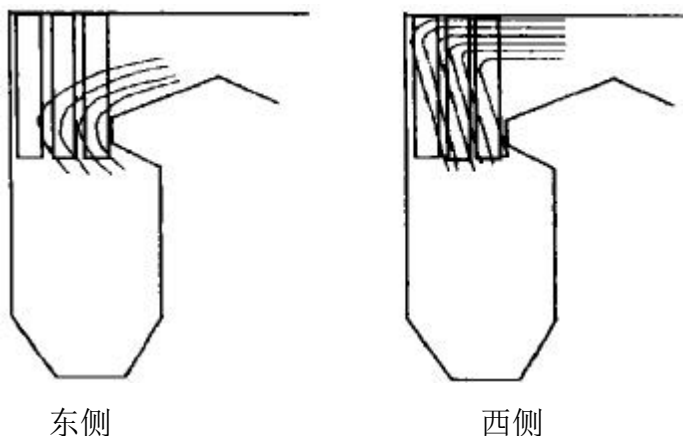
图4 上炉膛顶部左右两侧的烟气流场示意图

区域受热面的安全运行构成较大的威胁。图4为上炉膛顶部左右两侧的烟气流场示意图。从图中可以看出，当烟气流进入分隔屏后，对于西侧的烟气，由于其切向速度方向与水平烟道烟气流动方向相反，其在上升的同时切向速度不断衰减，除少部分烟气绕到东侧外，绝大部分烟气最终改变为指向水平烟道流动；而对于东侧的烟气，由于其切向速度与水平烟道烟气流动方向相同，故上升很短的距离后就进入水平烟道。由于东、西侧烟气流场的差别，使得在炉膛上部接近顶棚的地方，西侧烟气流量高于东侧的烟气流量，而随着高度的降低，西侧的烟气流量逐渐减少，东侧的烟气流量逐渐增加，并渐渐高出西侧的相应值，且东侧总的烟气量要高于西侧总的烟气量。

以上两个因素共同作用的结果就使得末级再热器下部受热面的烟气温度要比上部的烟气温度高得多，下部管子的工作环境要比上部来得恶劣。通过炉膛出口烟气温度的测量发现，东西两侧烟温偏差约为100℃，而上下偏差高达210℃，这说明高度方向烟气温度的偏差比水平方向上要来得大。统计数据显示，超温爆管基本上也是发生在末级再热器的下部。

为了提高再热蒸汽温度，必须增加再热器的受热面积，而利用末级再热器下部的空间来增加受热面积，还可以降低烟气走廊，同时满足提高再热汽温和消除再热器超温爆管两方面的要求。根据热力计算结果，决定将末级再热器原管屏在原来的13 184 mm基础上在炉内加长1 600 mm变为14 784mm，受热面积增加了12.7%，烟气走廊的高度由原来的2.7m降低为1.1m，提高汽温可在10℃左右。

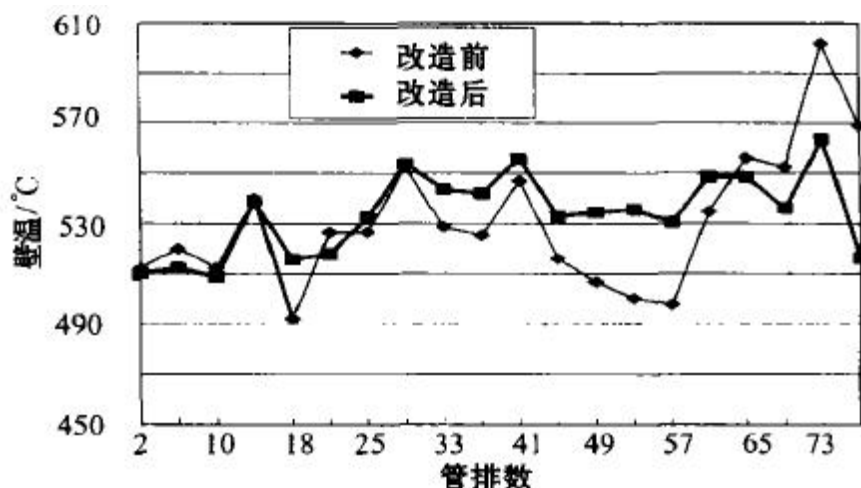
图5 末级再热器改造前后壁温分布曲线对比图

通过减小烟气走廊，反切上二次风喷口的改造，大大降低了炉膛出口的烟气残余旋转，使得再热器东西两侧偏差大幅度下降，壁温分布曲线趋向均匀。图5为改造前后末级再热器满负荷下的壁温分布曲线比较图。从图中可以清楚地看出，改造后温度最高区域的温度水平整体下降，曲线呈现出较均匀的分布，其中第73排管壁平均温度已由原来改造前的602℃降低到改造后的563℃，对安全运行不再构成威胁。
