# 大容量汽轮机 供热改造和典型问题交流

哈尔滨汽轮机厂有限责任公司  
2019.9 石家庄

# 汽轮机供热改造的主要途径及问题

国电吉林某热电厂2#机组为哈汽20万机组，低压末级为855mm叶片，2017年由西安热工院做切除低压缸灵活性改造，据电厂工作人员介绍，电厂在2018年切低压缸运行累计共约88小时，停机检修后发现末级叶片水蚀严重，次末级叶顶汽封环脱落等若干问题。

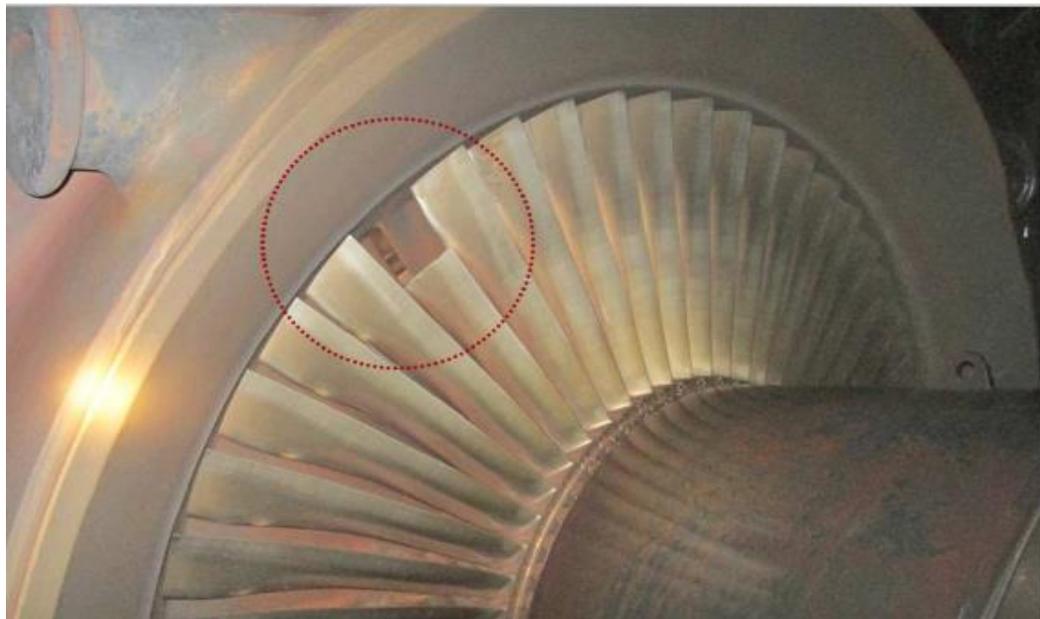
因动应力大而曾经损坏过的末叶（断裂的典型位置是位于叶片高度约2/3处）

ALSTOM机组断裂的末叶片

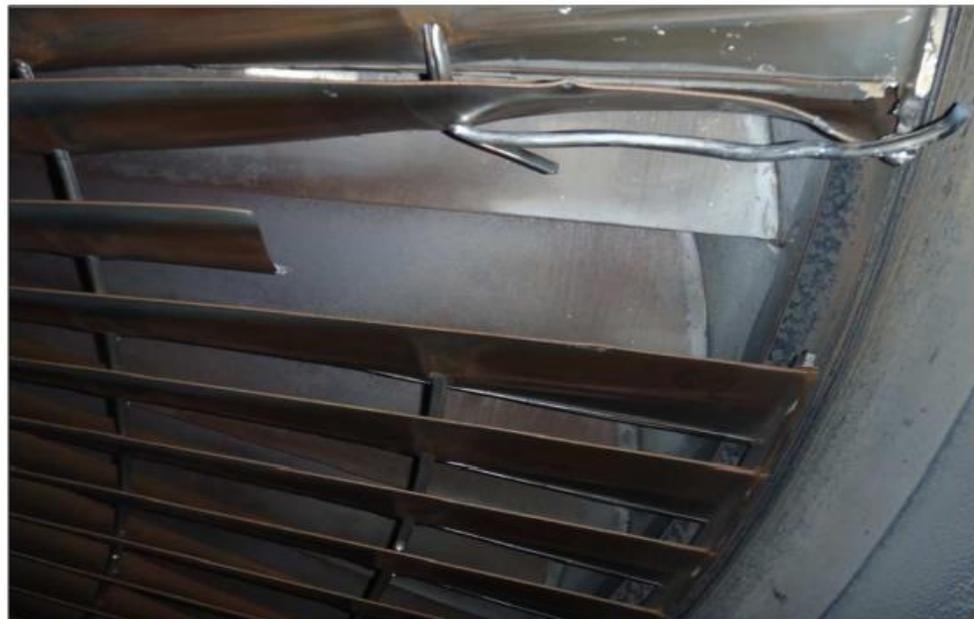
LMZ机组断裂的末叶片

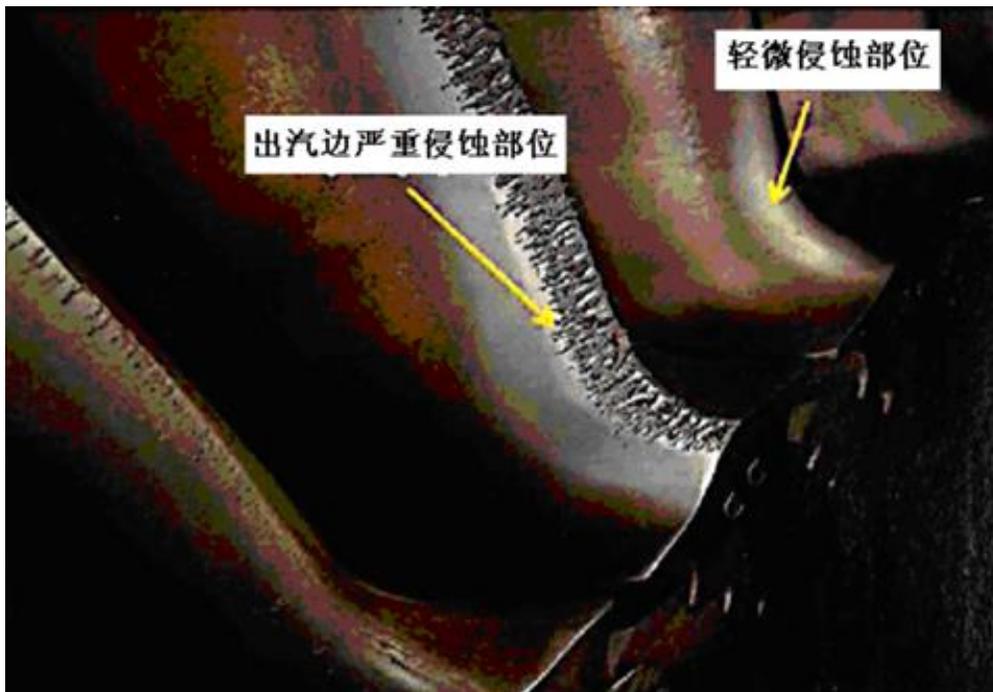
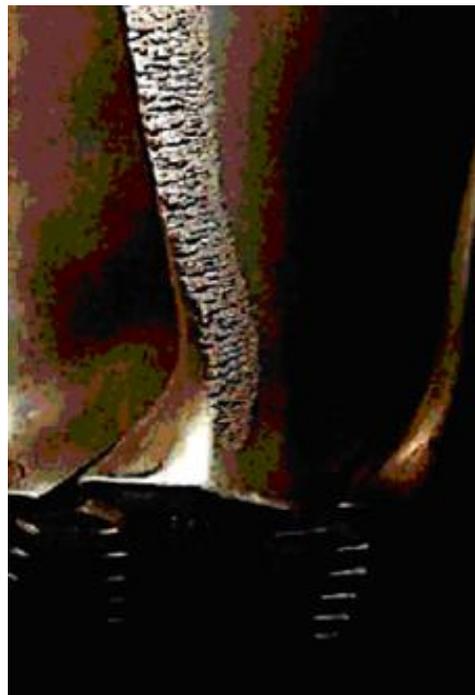
- ▶ 叶片长时在低负荷工况下运行，叶片根部的脱流和叶片顶部的涡流汽流中夹带的水滴随蒸汽倒流冲刷叶片，使叶片根、顶部水蚀严重，长期运行会给叶片带来严重的安全隐患。

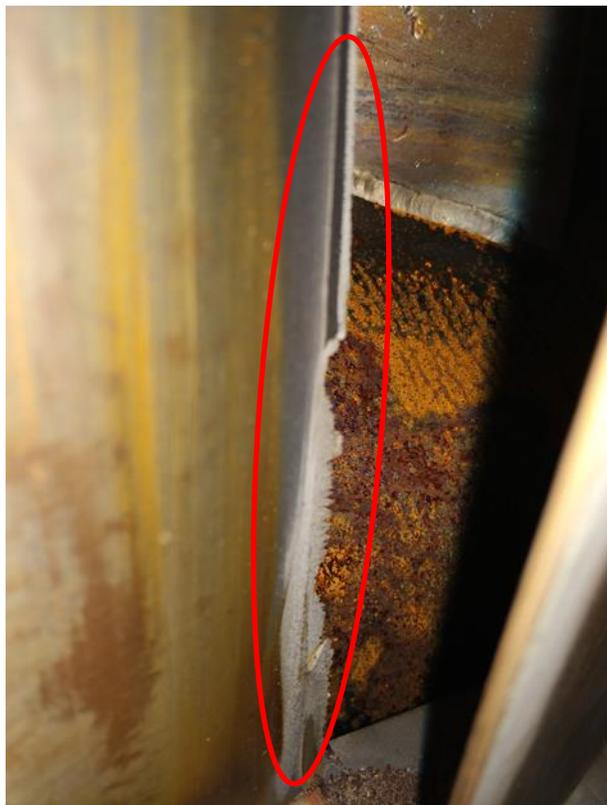
1、末级叶片叶型顶部进汽侧司太立合金位置水蚀严重，占数量的80%。

司太立合金片水蚀脱落（13mmx80mm）  
且已水蚀到叶片母材

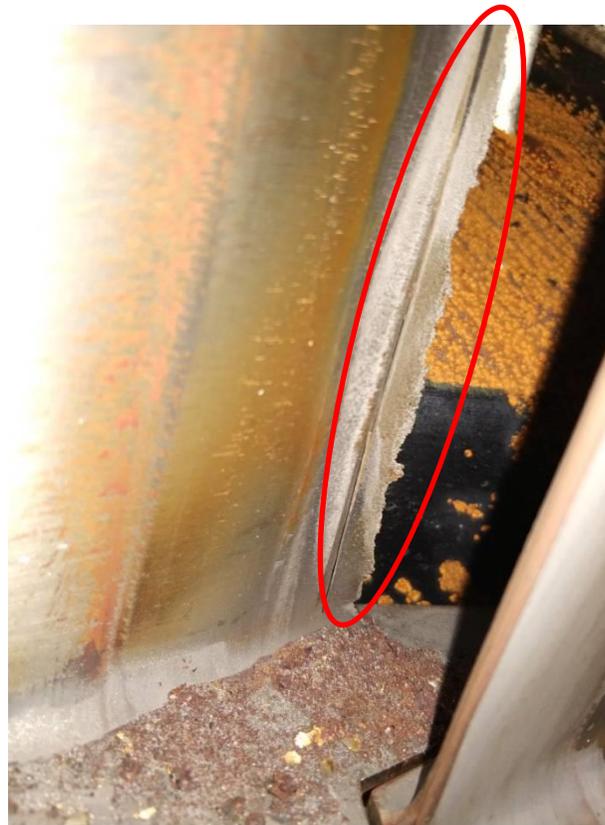
司太立合金片水蚀脱落（13mmx110mm）  
且已水蚀到叶片母材

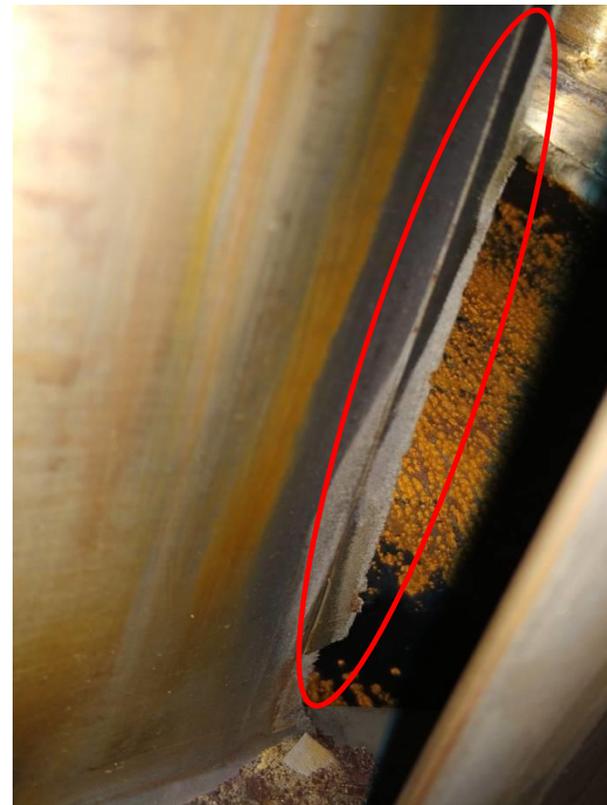
司太立合金片水蚀脱落（13mmx110mm）  
且已水蚀到叶片母材

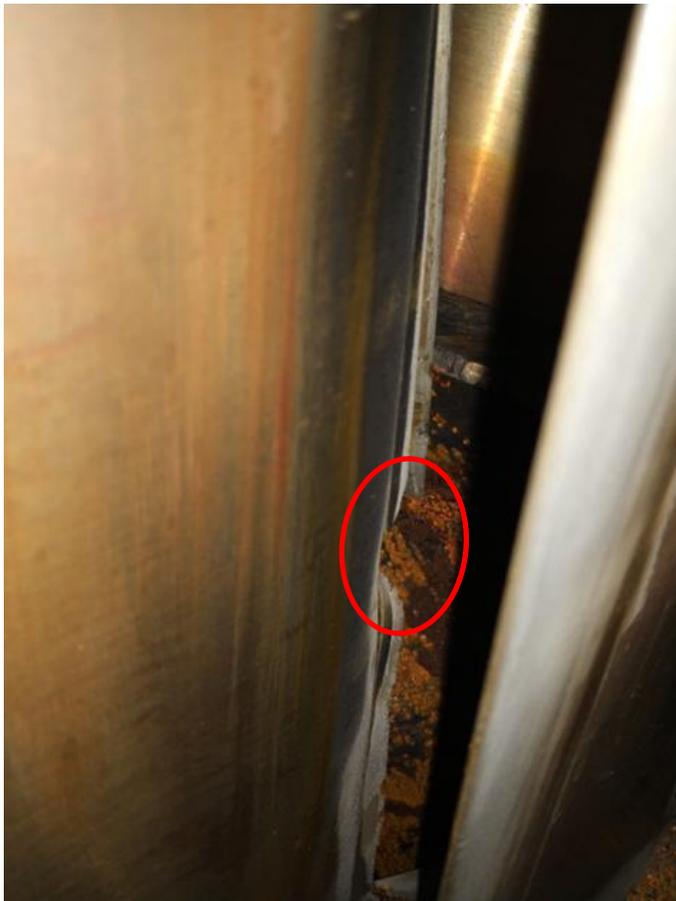
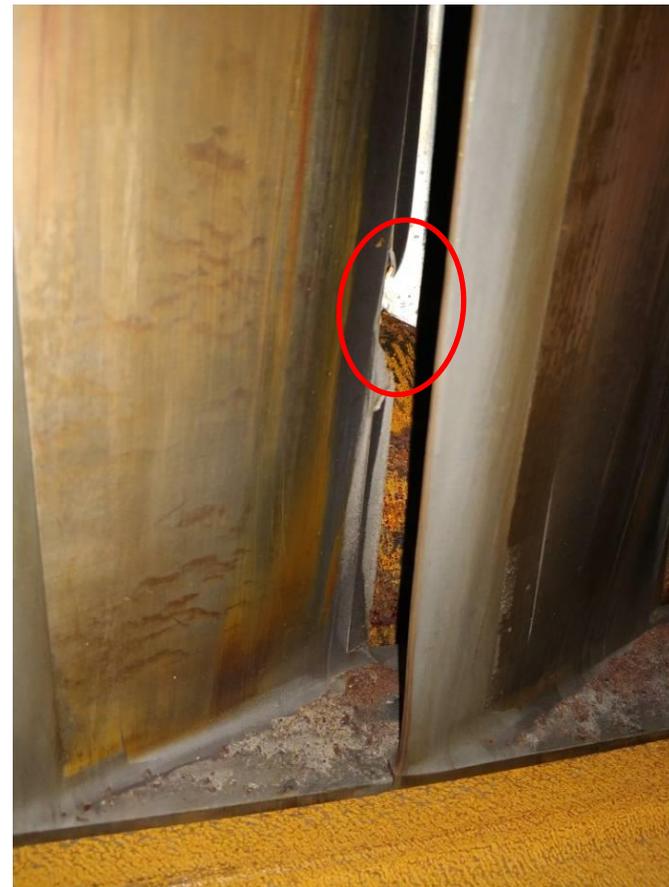
- 2、末级叶片叶型顶部进汽侧司太立合金位置约有多处疑似机械性损伤，  
怀疑是与叶片动应力大有关

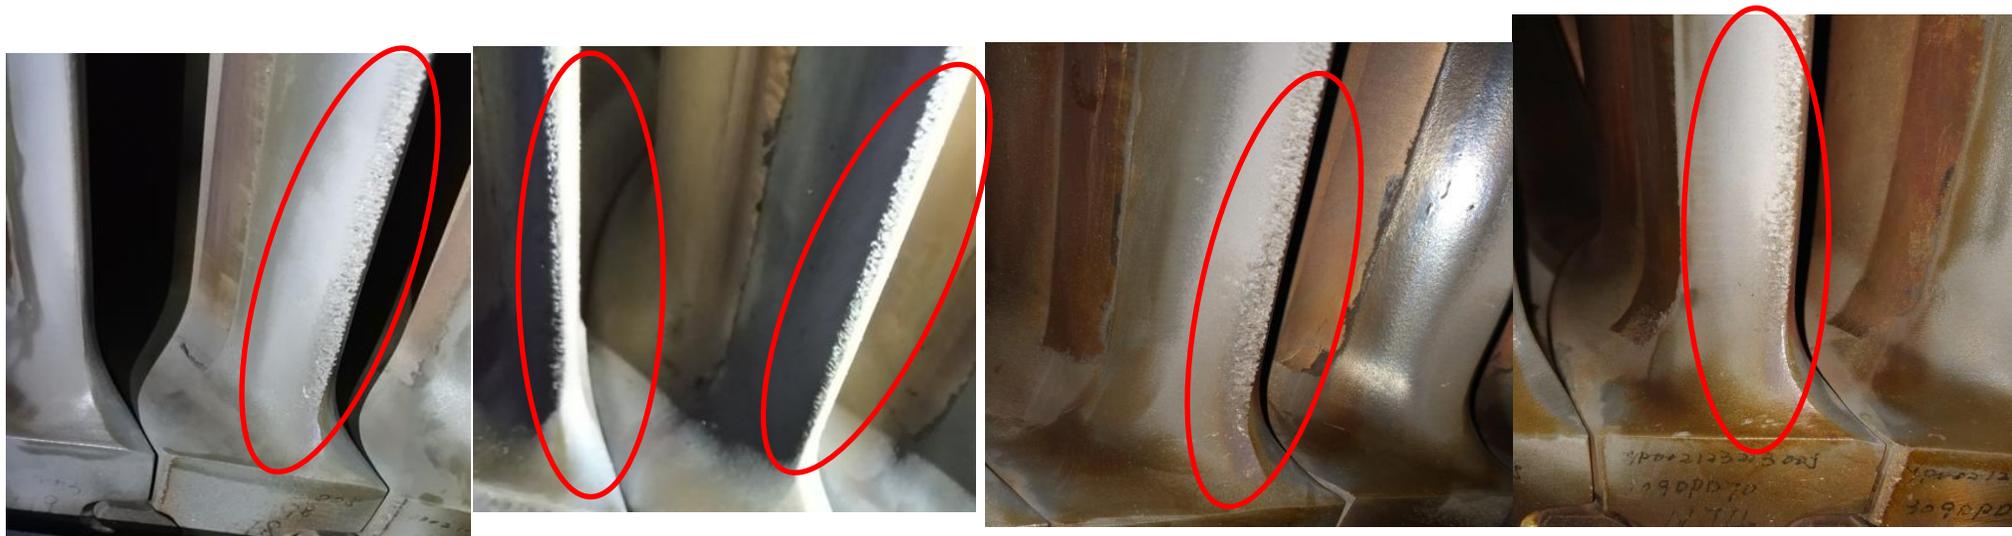
3、末级叶片叶型出汽侧位置水蚀，数量占30%左右。

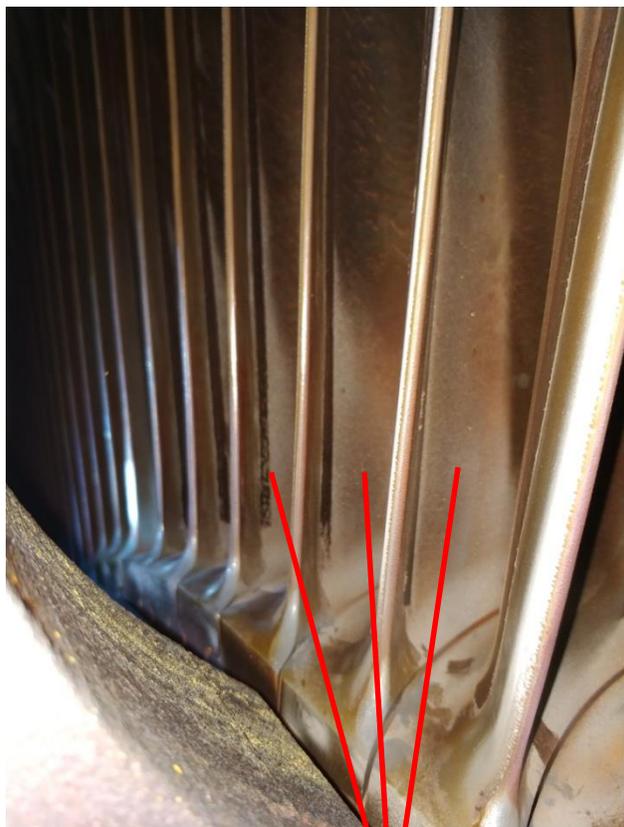
4、末级叶片叶型内弧和背弧水蚀麻点，详细如下图所示。

水蚀麻点

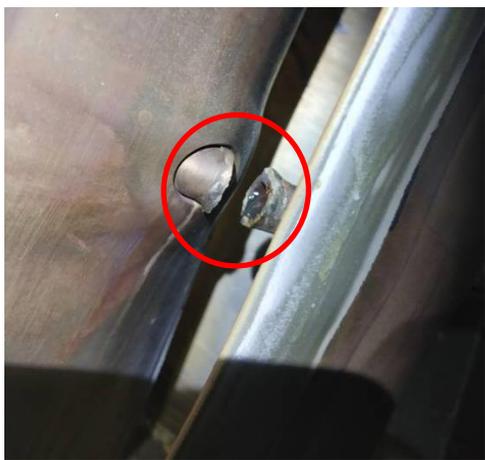
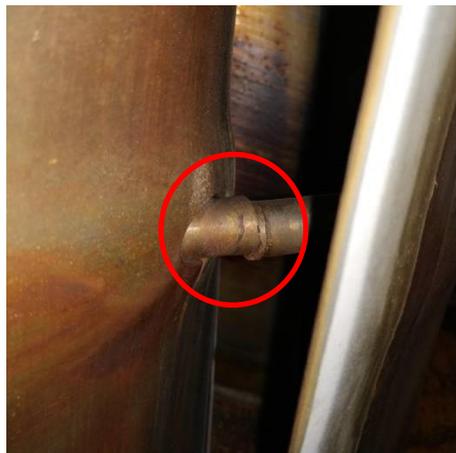
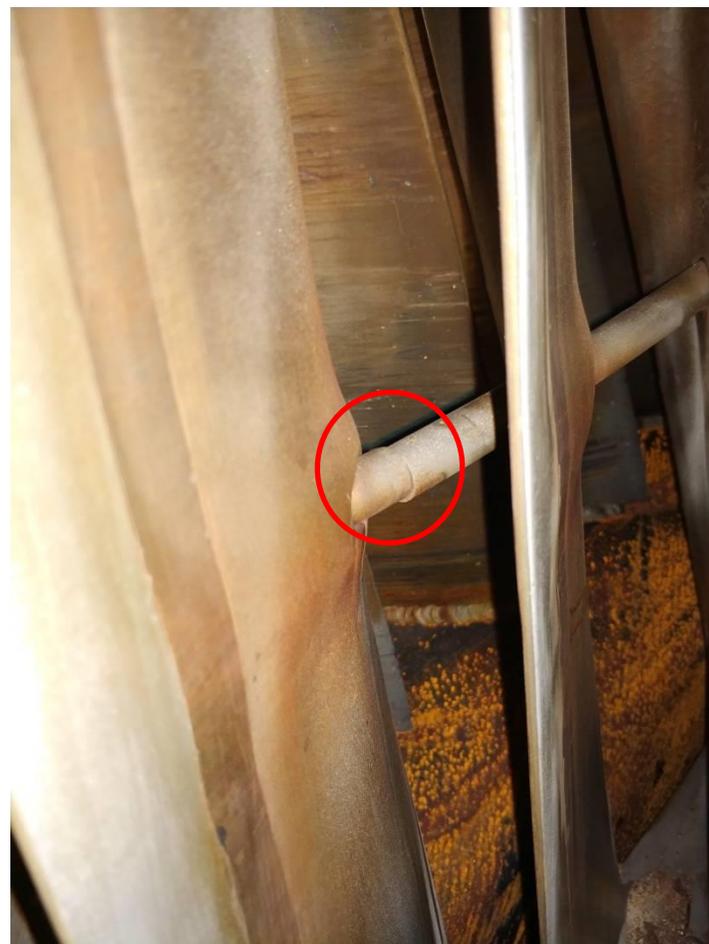
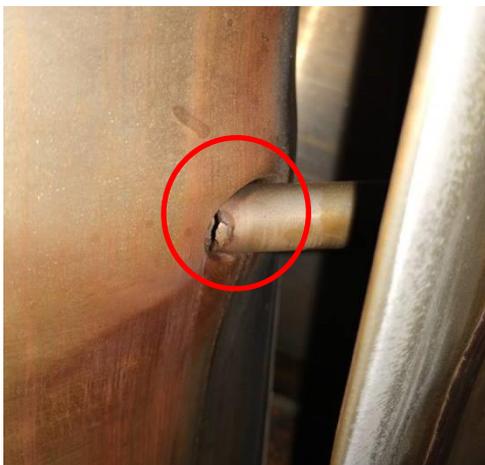
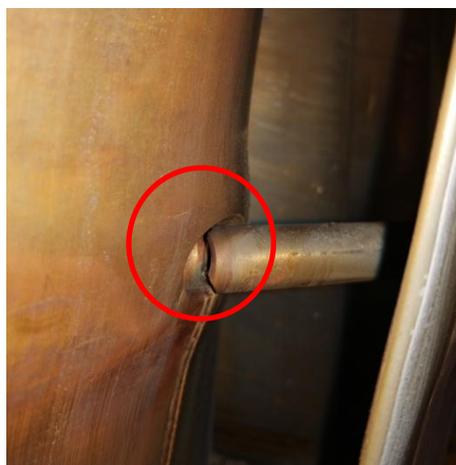
5、末级叶片拉筋约有5处位置断裂，疑似在小流量下动应力大造成。

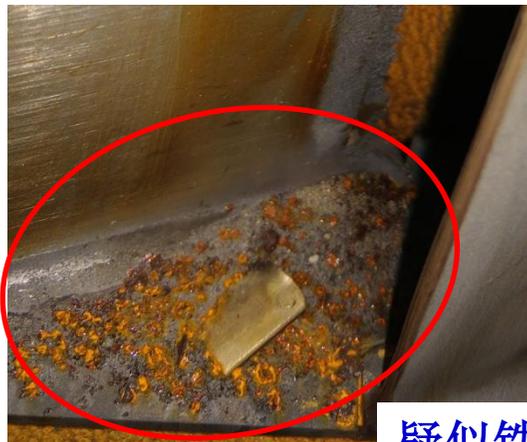
6、末级叶片所有围带下表面附着了大量的疑似铁锈/氧化皮、断裂的司太立合金片。

疑似铁锈/氧化皮、断裂的司太立合金片

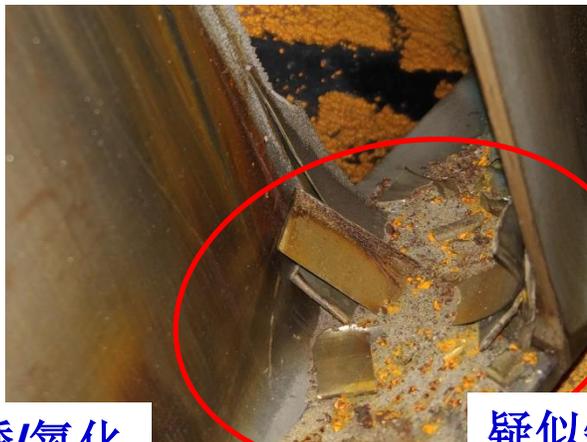
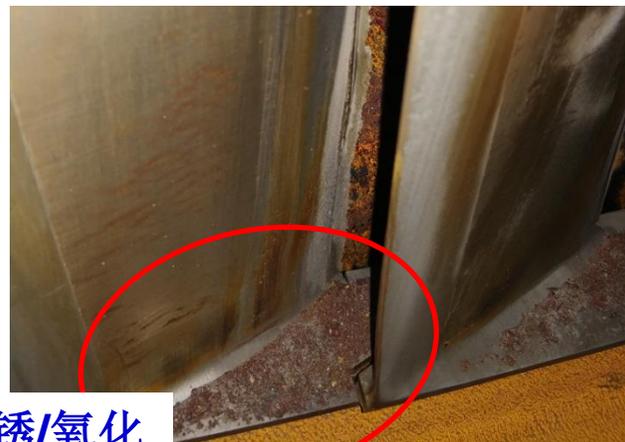
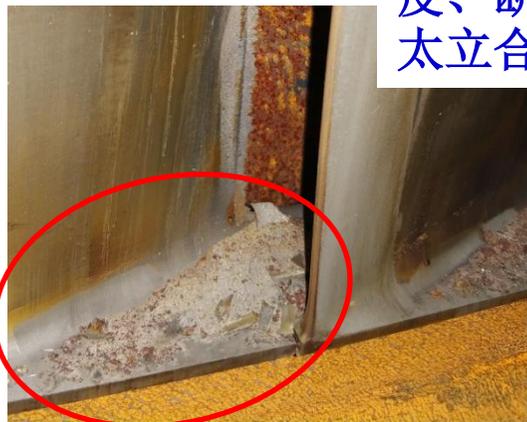
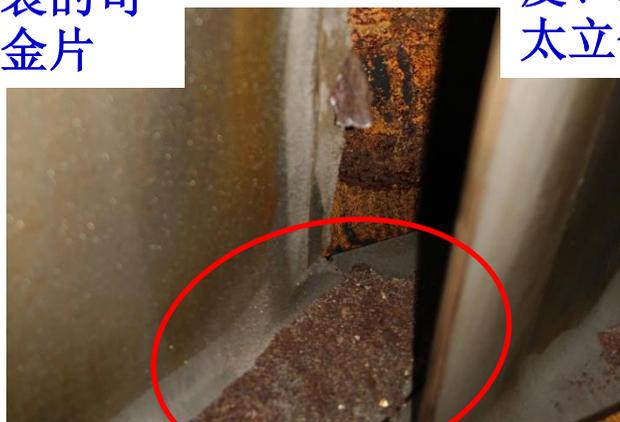
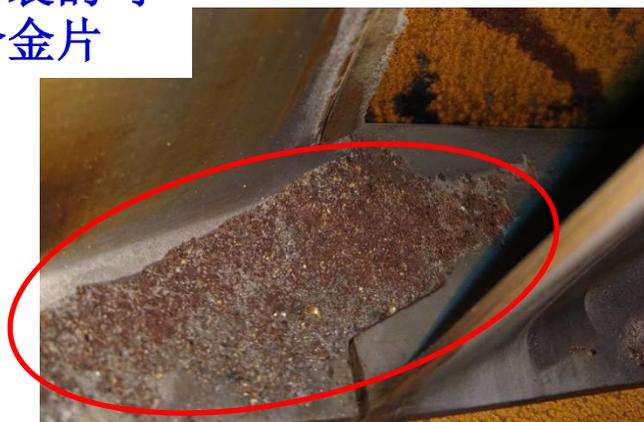
疑似铁锈/氧化皮、断裂的司太立合金片

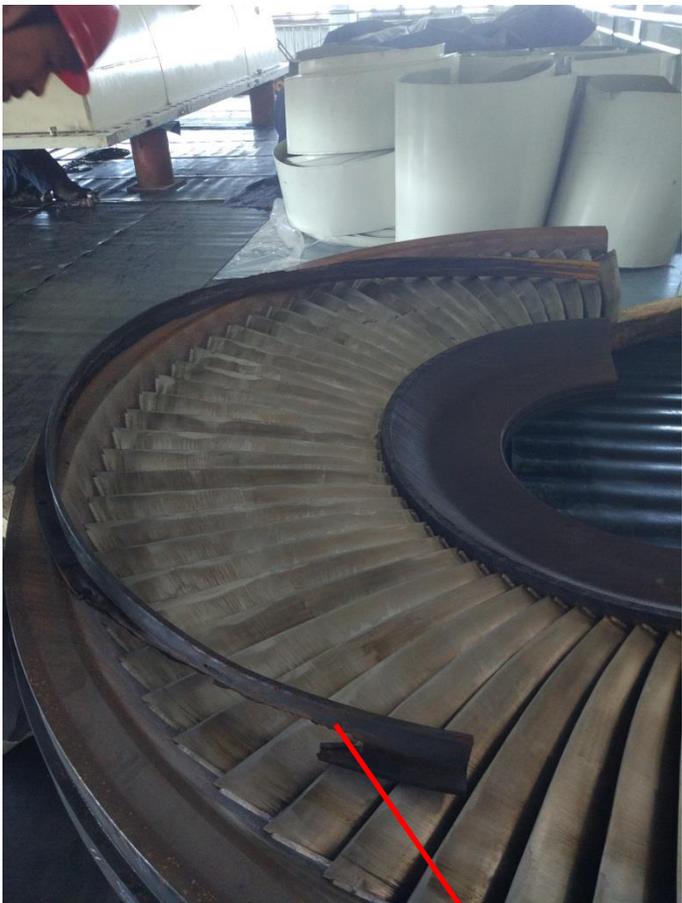
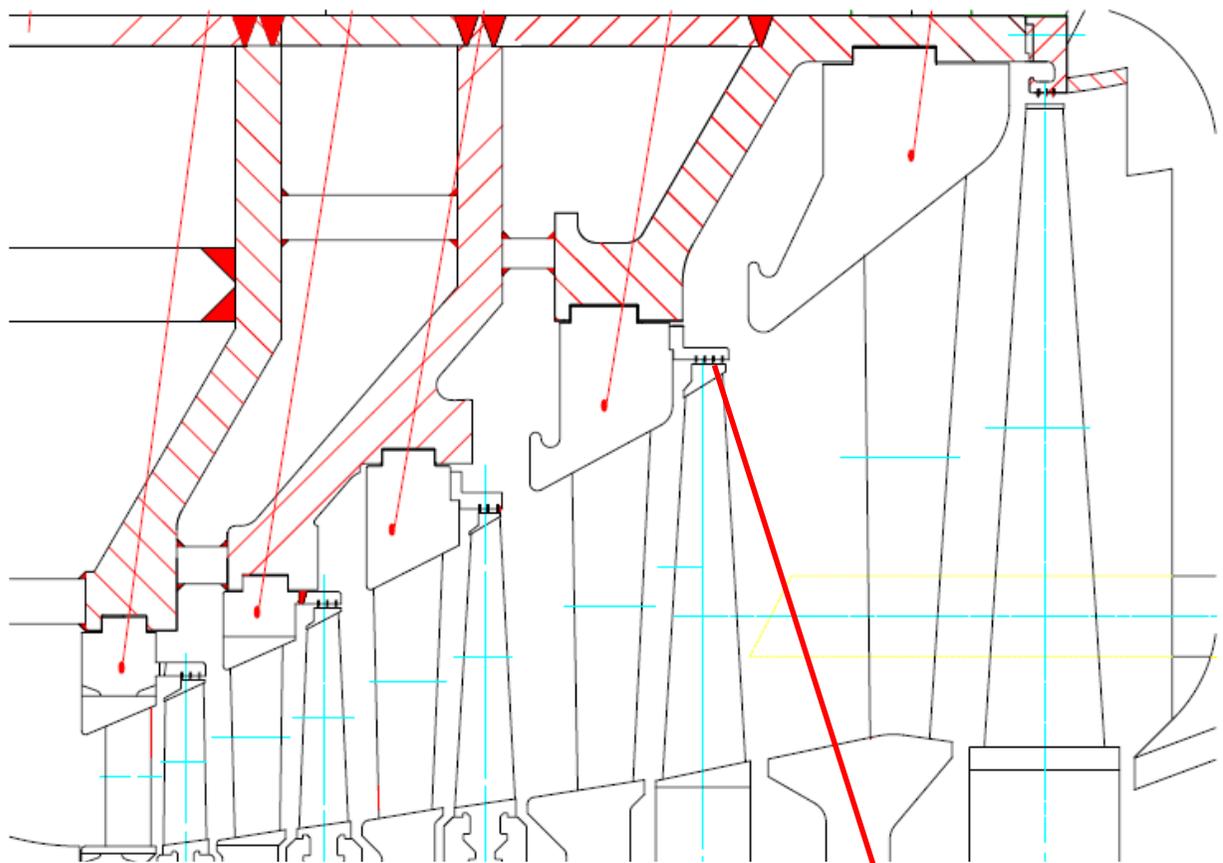
## 7. 次末级动叶顶汽封环脱落，动静碰摩

脱落磨损严重的气封体

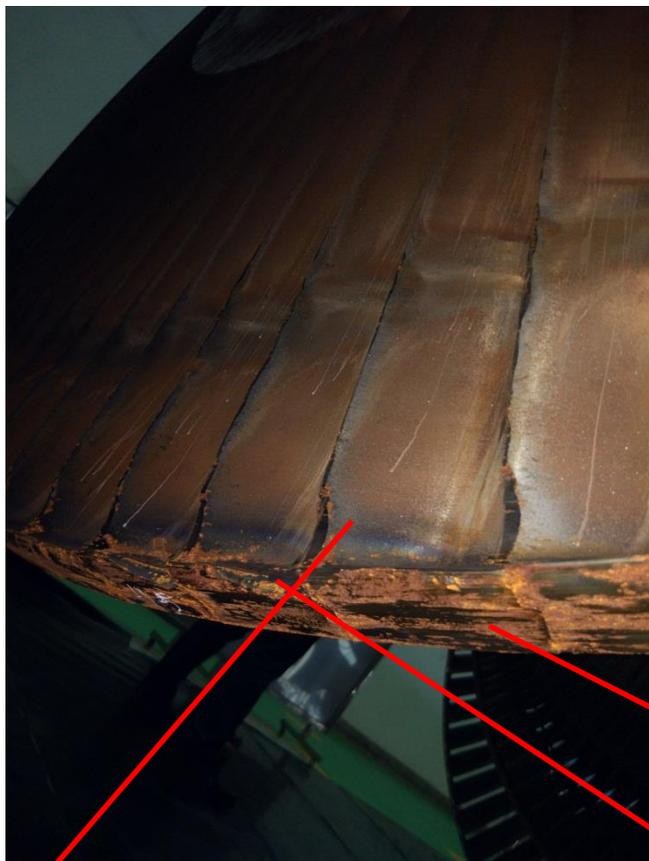
## 8、次末级动叶顶气封体脱落，动静碰磨严重

电端次末级动叶出汽边磨损情况

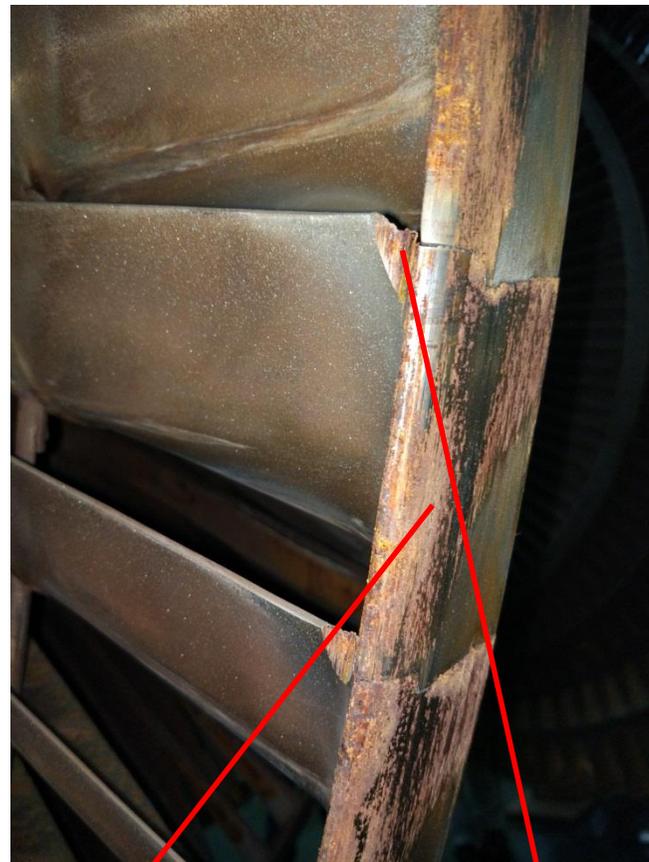
调端次末级动叶出汽边磨损情况  
围带外圆磨损锈蚀

围带磨损缺肉

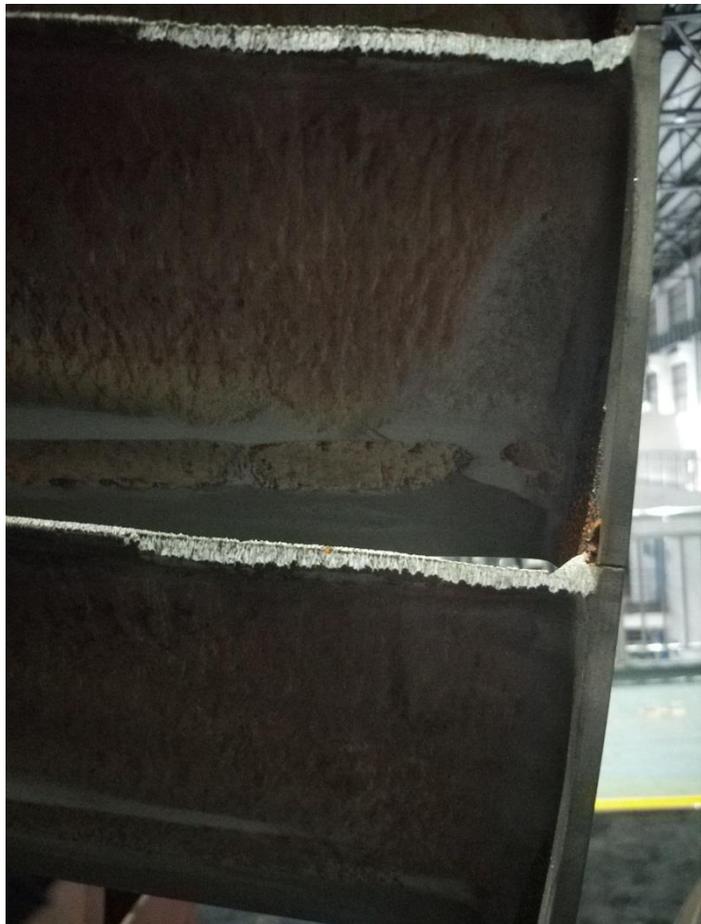
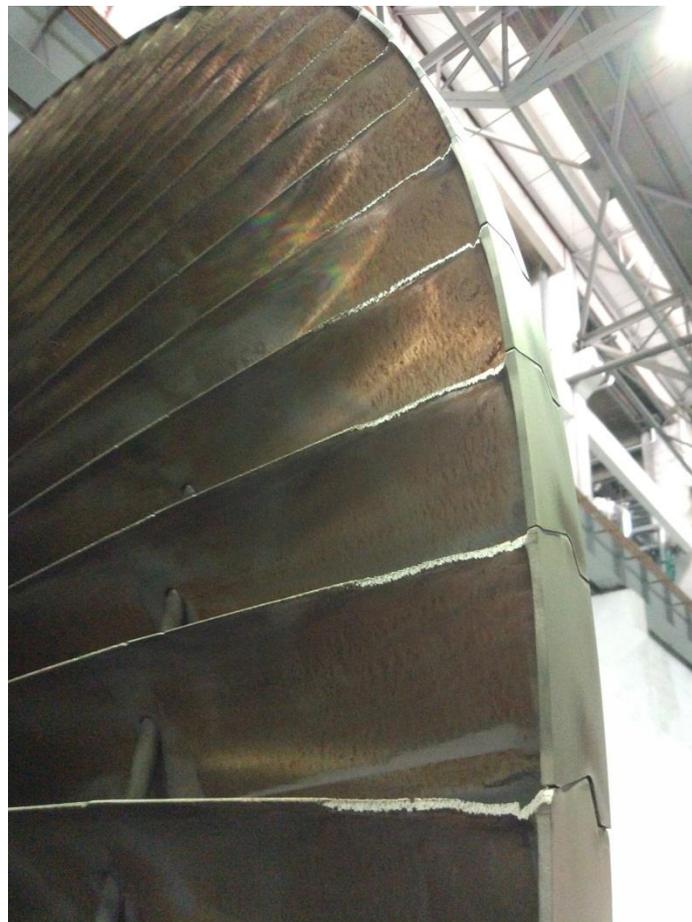
### 9、调端末级动叶水蚀严重

调端末级叶片进汽边水蚀情况

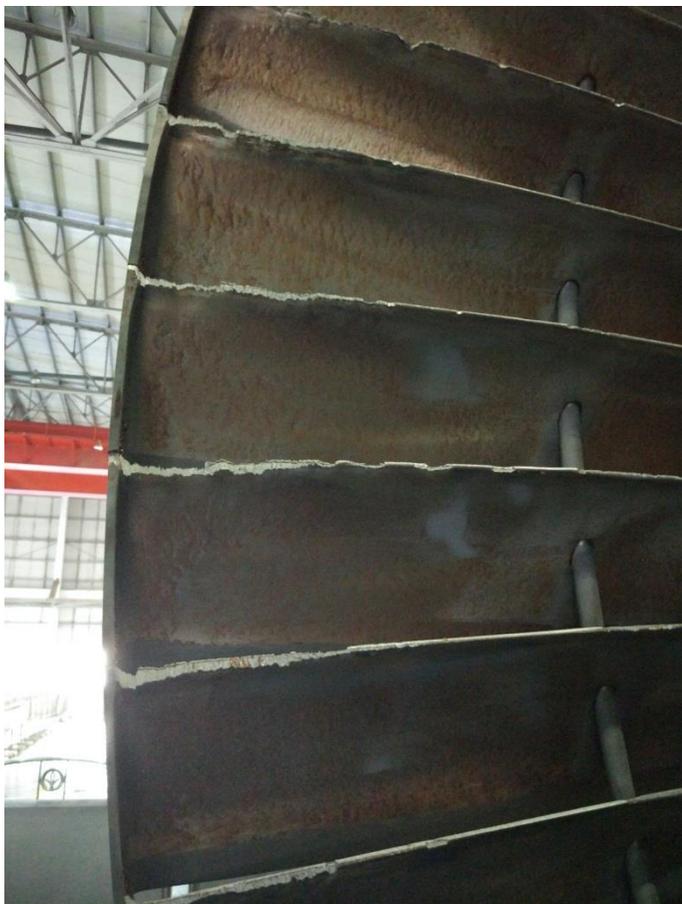
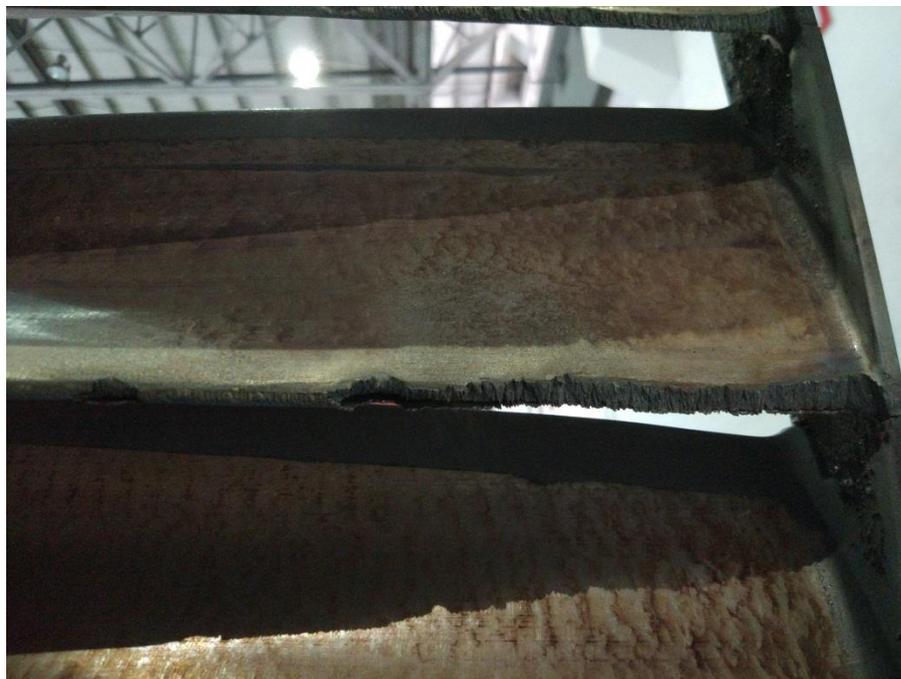
### 10、电端末级动叶也水蚀严重（2019年5月）。

电端末级叶片进汽边水蚀情况

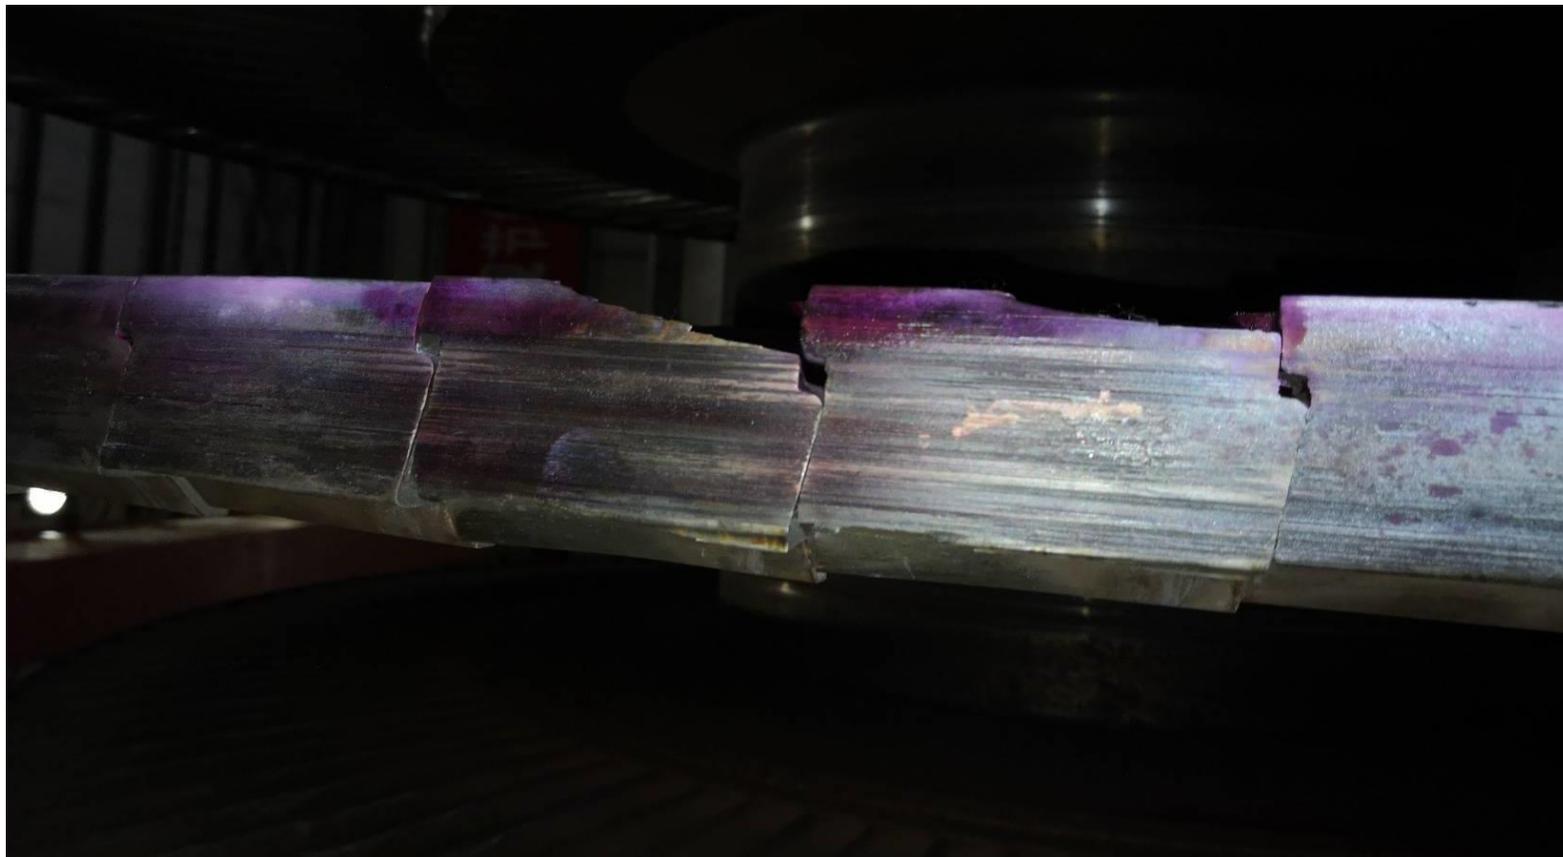
### 11. 电端次末级叶片围带错牙情况

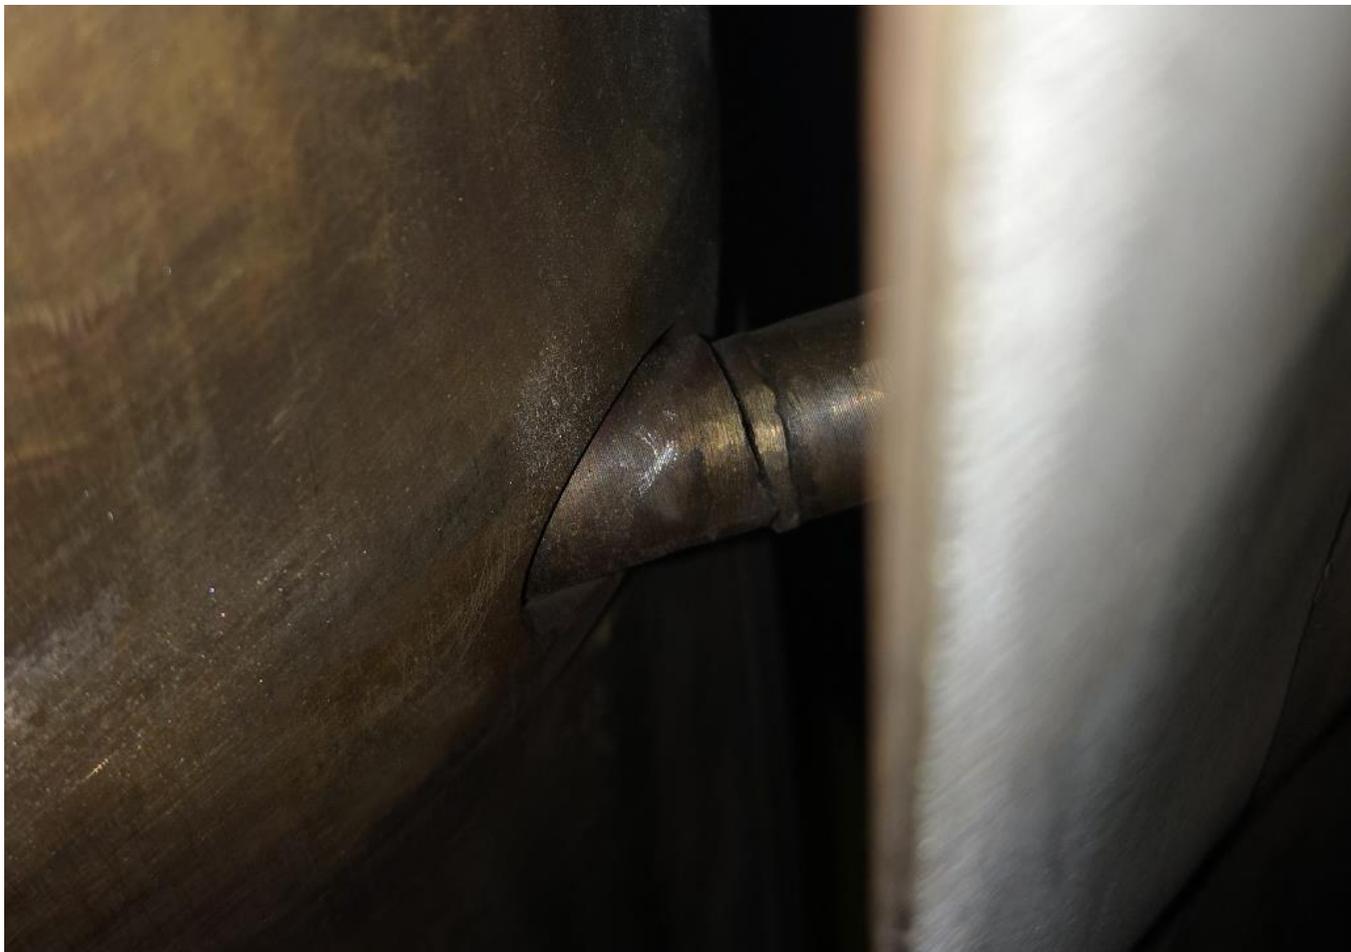
### 12. 末级叶片拉筋开焊情况

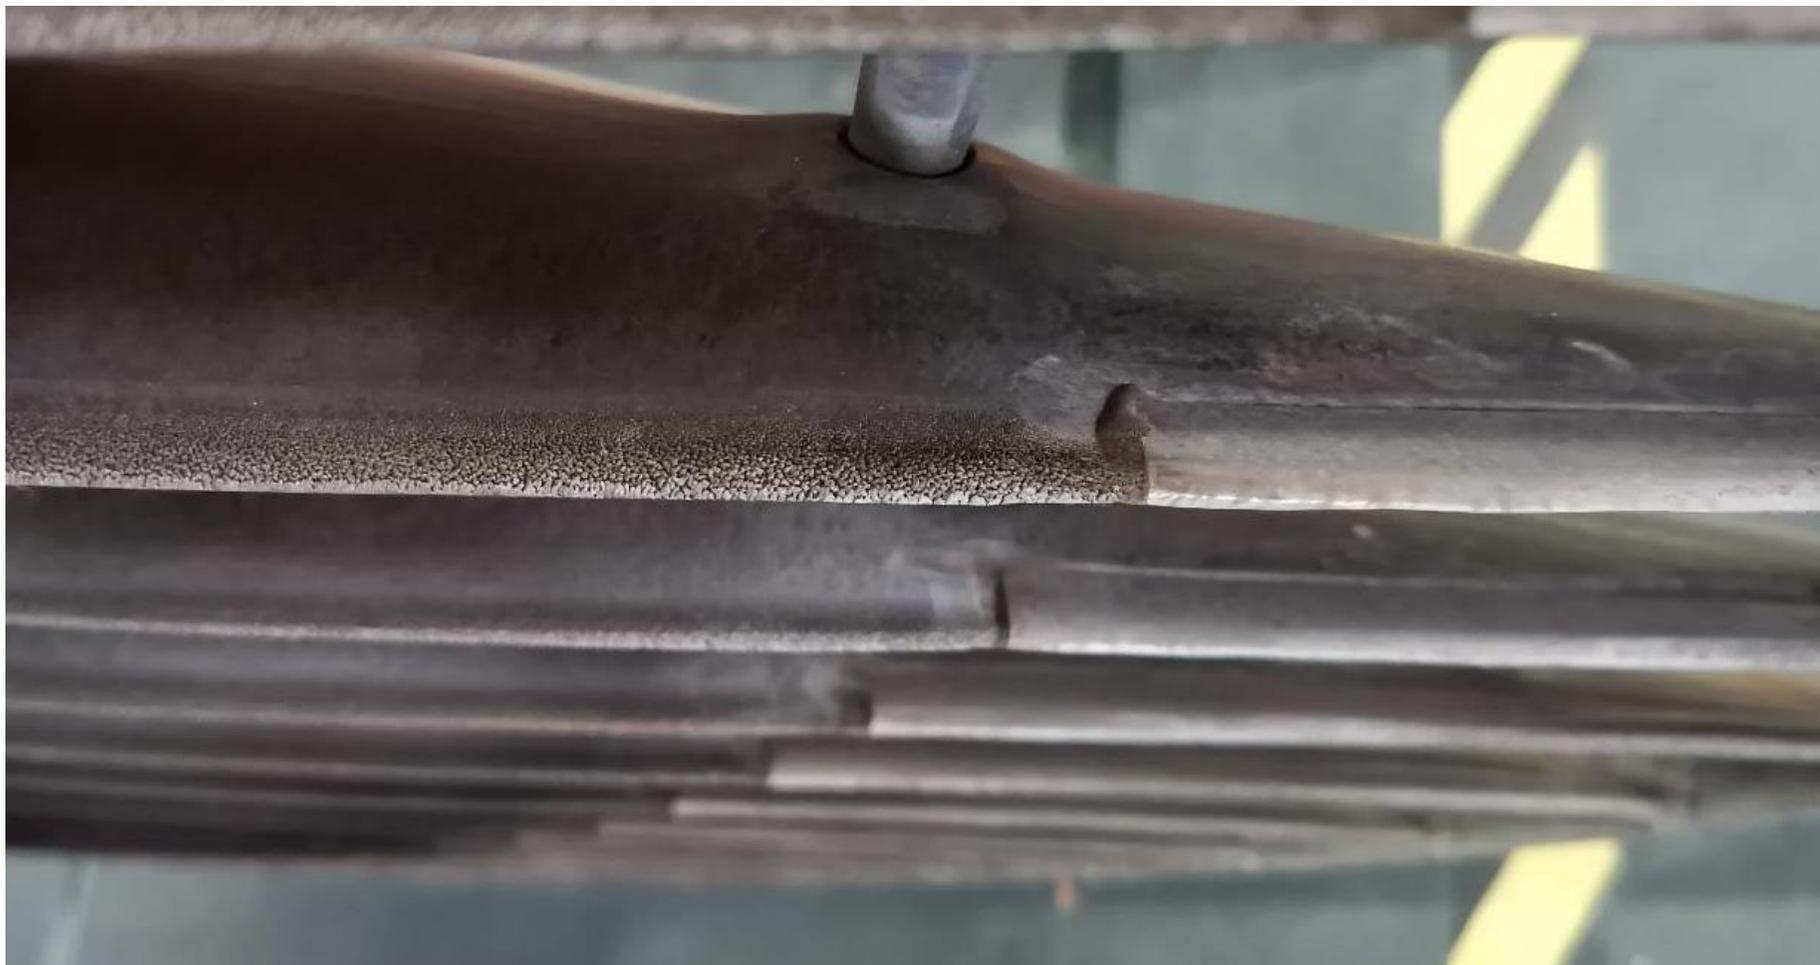
### 13. 末级叶片司太立合金片下部焊料水刷导致缺失情况（2019年5月）

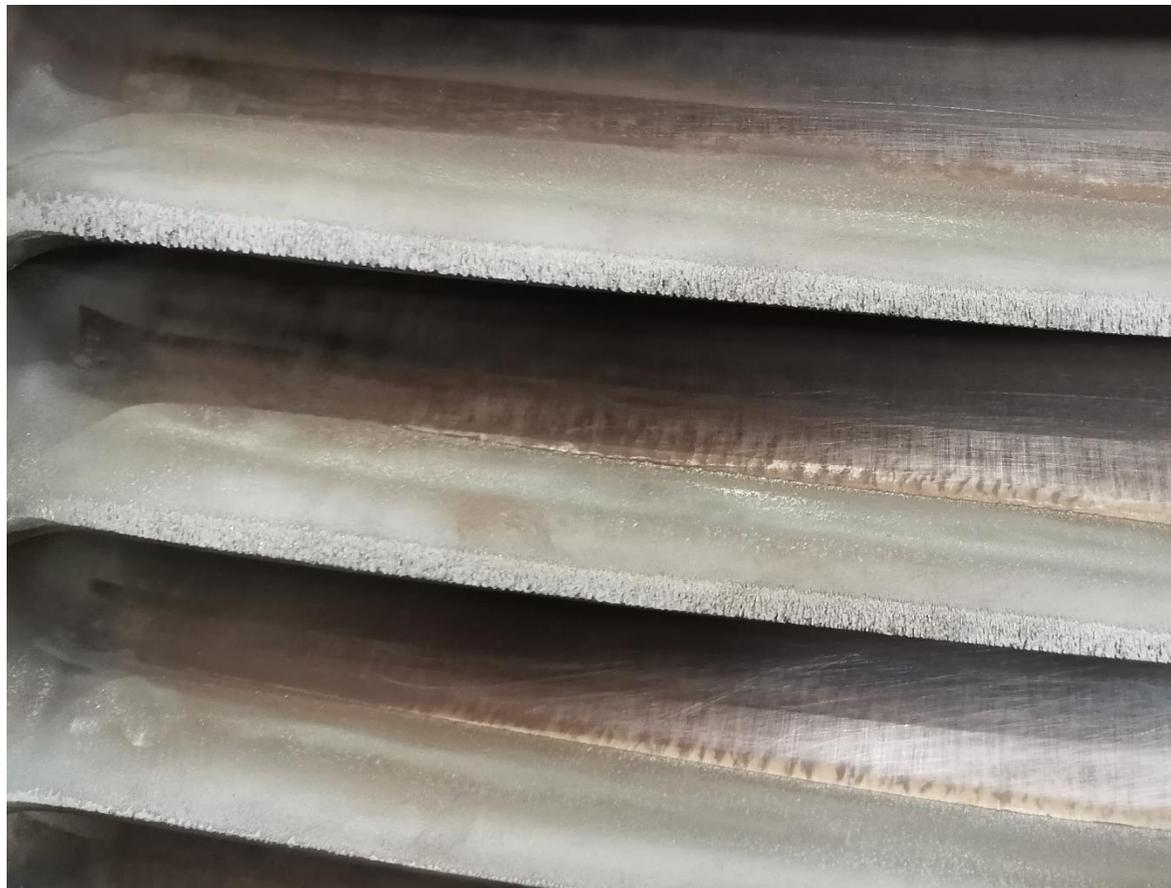
### 14. 末级叶片出汽侧水蚀情况在2018年5月后更加严重（2019年5月）

末级叶片出汽侧叶型根部

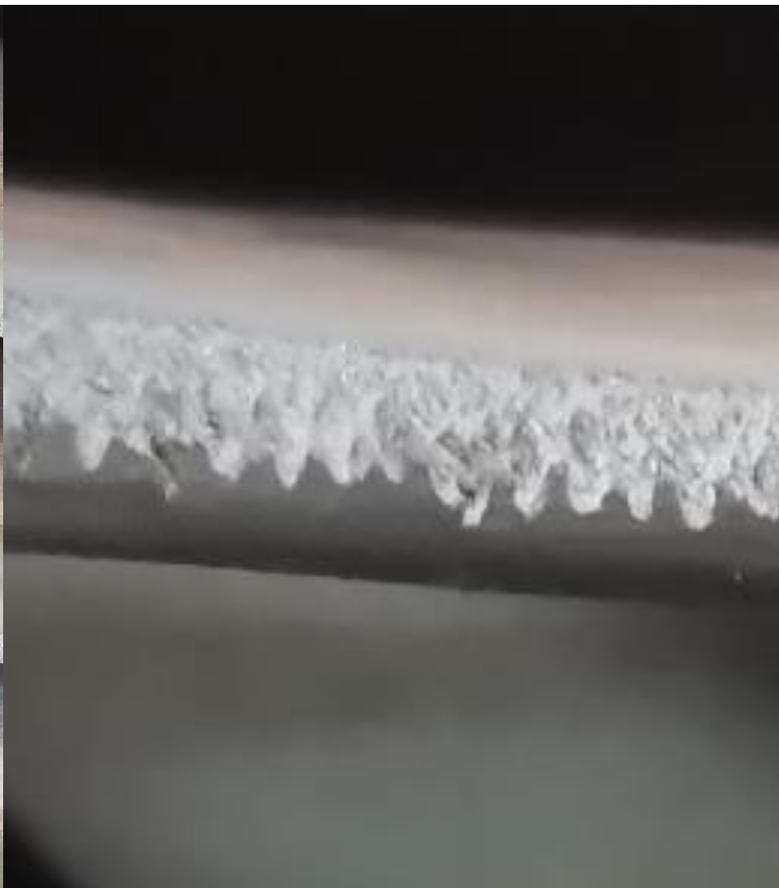
末级叶片出汽侧叶型根部局部放大

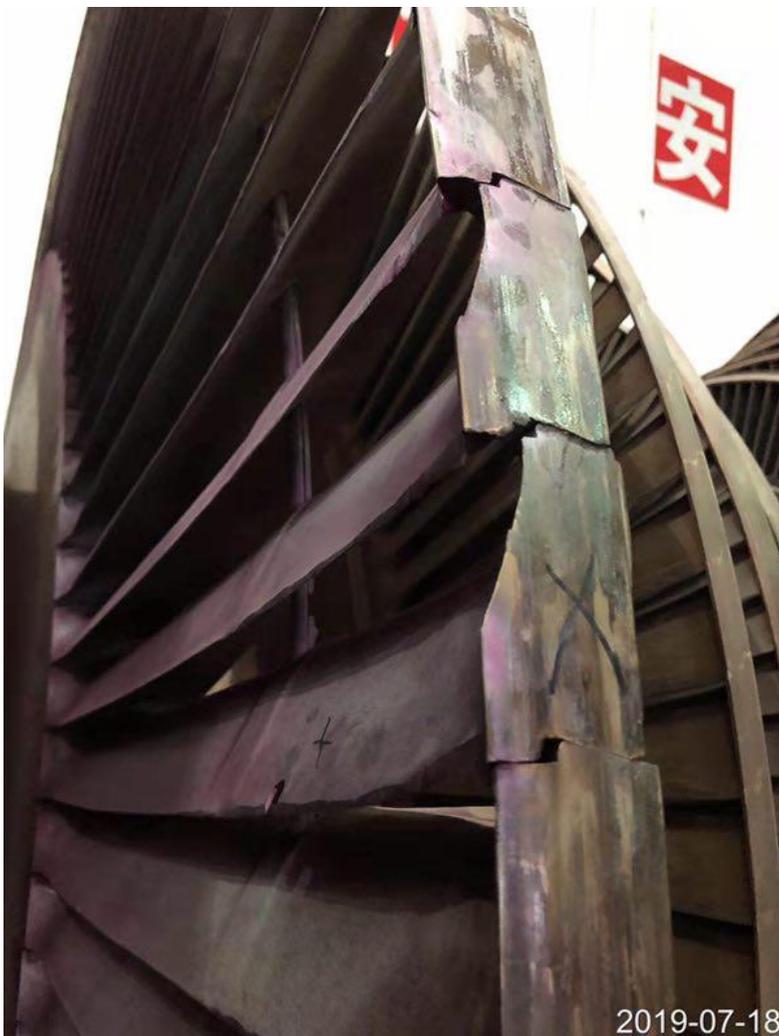
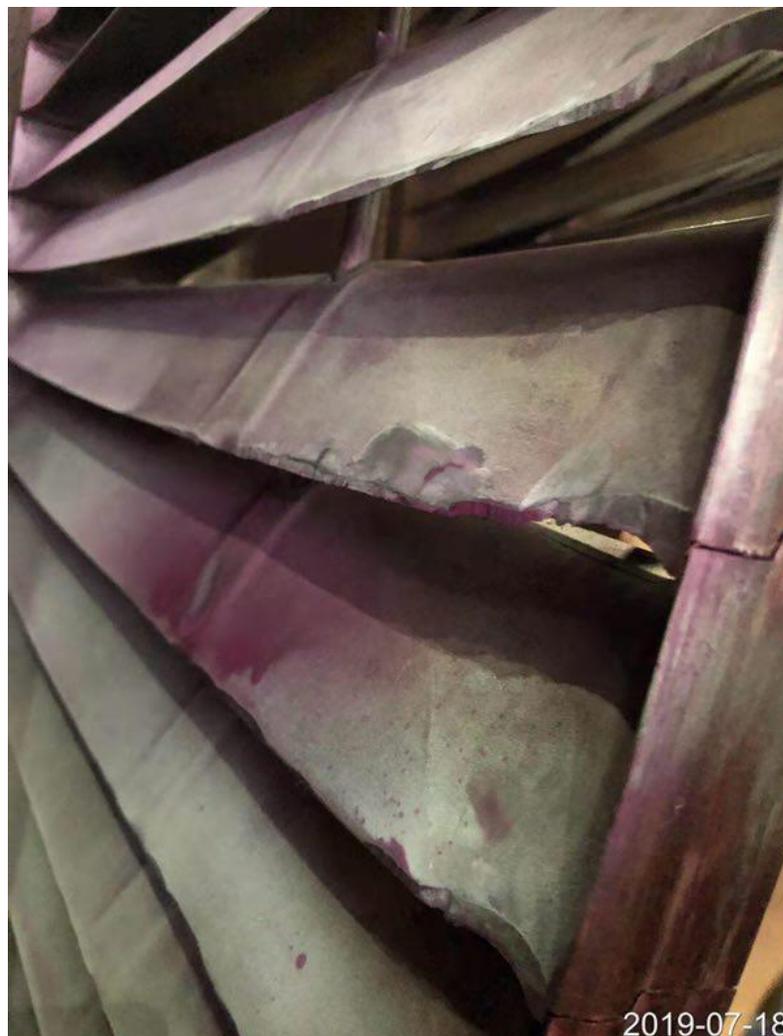
### 15. 次末级叶片叶顶及围带被脱落的汽封损坏
