# 大容量汽轮机 供热改造和典型问题交流

哈尔滨汽轮机厂有限责任公司  
2019.9 石家庄

# 汽轮机供热改造的主要途径及问题

国电吉林某热电厂2#机组为哈汽20万机组，低压末级为855mm叶片，2017年由西安热工院做切除低压缸灵活性改造，据电厂工作人员介绍，电厂在2018年切低压缸运行累计共约88小时，停机检修后发现末级叶片水蚀严重，次末级叶顶汽封环脱落等若干问题。

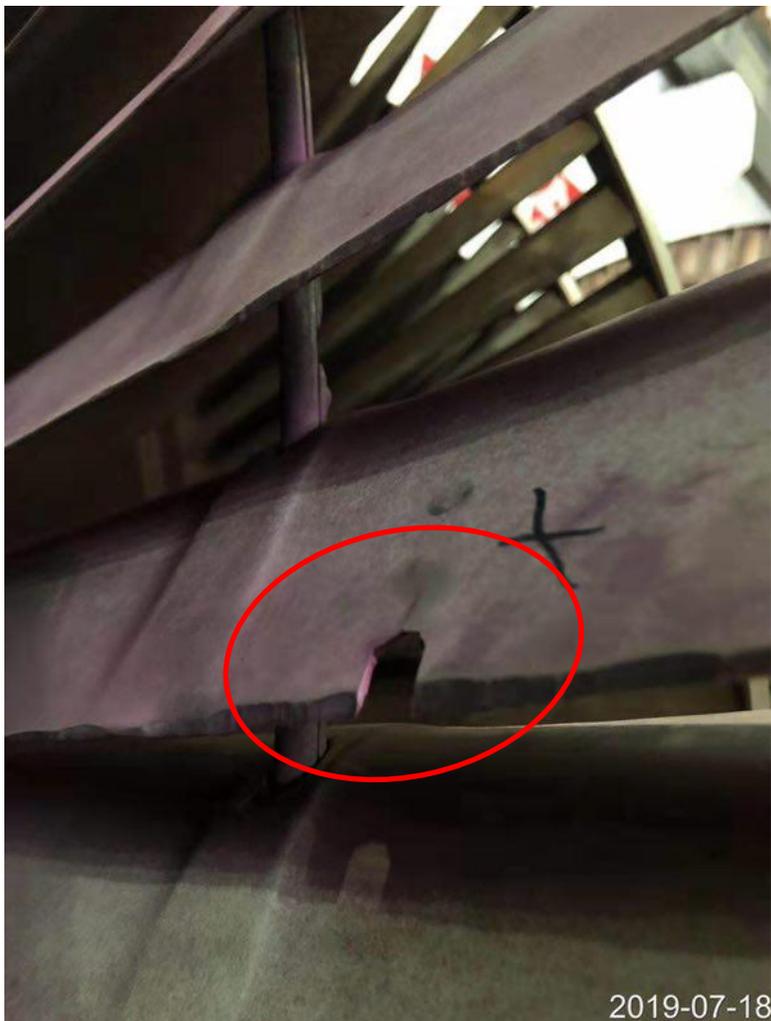
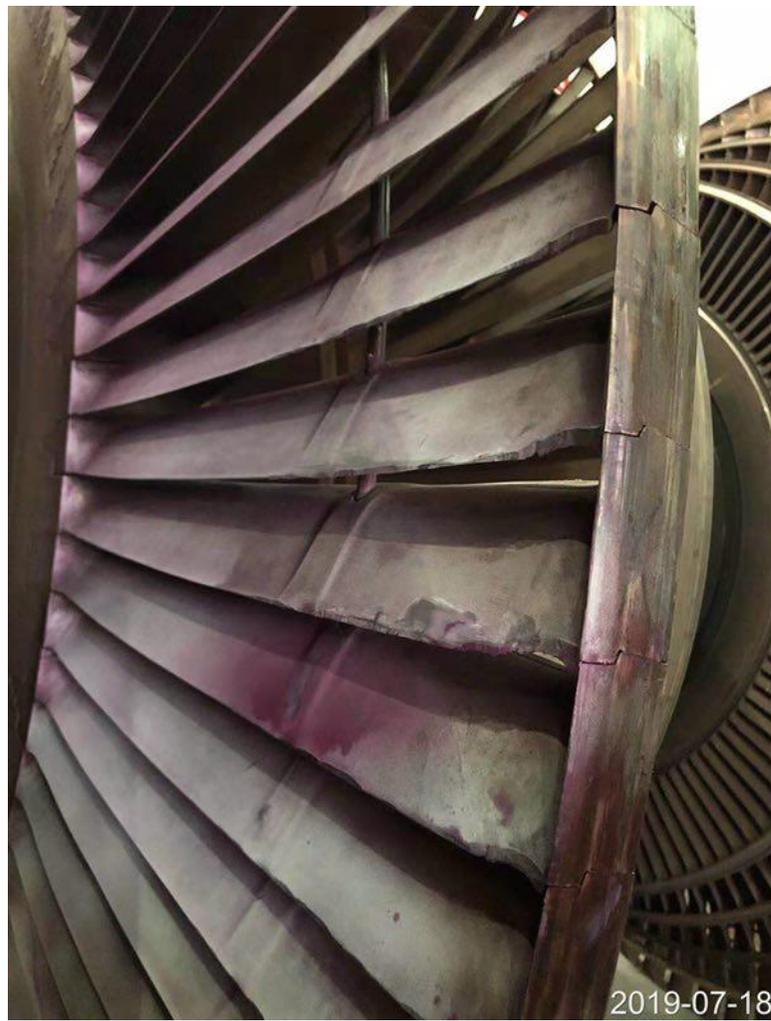
16. 次末级叶片上的缺口和裂纹（有被脱落的汽封打坏的可能，也有动应力大造成颤振的可能，且后者可能性大，这是一个非常强烈的信号）（2019年5月）
