# 火电机组炉外高温高压管道附件 失效分析及防治措施

邹县电厂 魏玉忠

# 火电机组炉外高温高压管道附件失效分析及防治措施

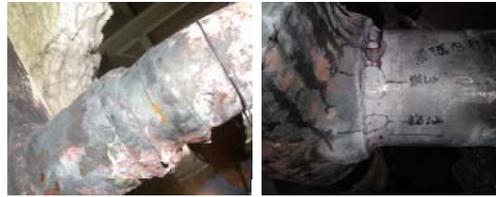
材质劣化 蠕变损伤

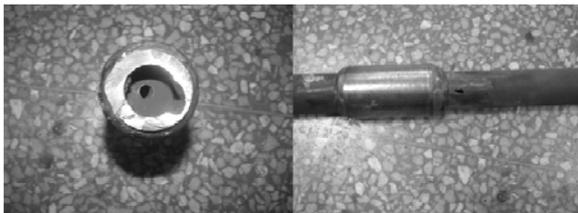
案例：某机组倒暖至A汽泵中间抽头节流孔后管道运行中减薄泄漏，管子材质12Cr1MoV,规格：76×12.5mm。节流冲刷是导致管壁减薄的直接原因。根据系统分析，导致节流冲刷的压差是倒暖至A汽泵逆止门存在内漏，汽泵出口部分给水经过该节流孔后进入芯包中间抽头段。

原因分析：  
 机组运行过程中，疏放水管道二次门内漏，汽、水介质对阀门后的管子长期冲刷，导致管子厚度减薄，直至泄漏。  
 疏放水管道设计不合理，阀门、节流装置安装错误、节流孔变形等，导致管道内形成紊流，造成管道吹损。  
 疏放水管道内介质直接冲刷连接集箱内壁，造成集箱对应位置减（集汽小集箱）

- 1、严格按照运行规程开、关操作阀门，确保开关到位。
- 2、发现阀门内漏，利用停机或消缺机会及时更换，并检查吹损情况。
- 3、机组大小修期间根据阀门检修滚动计划做好阀门检修。
- 4、机组检修测厚检查。重点检查部位：一二次门下游管段，节流装置下游管段，管道三通、弯头部位，疏放水小集箱冲刷部位，汽水两相流管道。

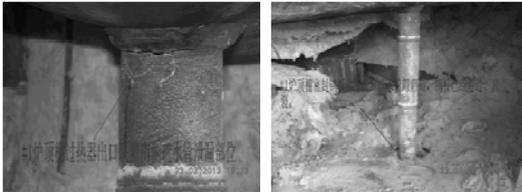
案例1：某电厂顶棚过热器出口联箱疏水管座焊缝熔合线裂纹造成泄漏

- 管系设计、安装不当，膨胀受阻。
- 管座与支管连接焊缝结构形式不合理
- 管系结构应力大，且不能得到释放
- 焊缝存在质量缺陷，最薄弱部位开裂
- 监督检查不到位，没有提前发现缺陷

- 从管系设计、安装入手，消除膨胀受阻；管系改造、热优化充分考虑管系结构变化
- 管系结构应力大管道，增设膨胀弯，有效消除结构应力
- 严格焊接质量控制，消除应力集中点
- 按照监督规程要求，制定滚动计划，定期进行检测
- 运行中检查管系受力状况，及时消除管系振动、膨胀受阻

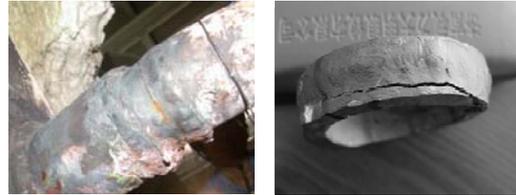
案例1：某电厂主汽至汽缸夹层管道管座与弯头焊缝开裂（弯头材质20CrMoV121，管座材质12Cr1MoV，焊材：R407.参数：温度550℃，压力16.8MPa,运行17万小时）。

原因分析：焊缝开裂处位于对接焊缝12Cr1MoV侧热影响区，沿管子周向开裂。在壁厚方向裂纹走向由外壁向内壁扩展，内壁焊缝熔合线和热影响区均可见许多沿周向分布的树枝状裂纹。管子内外表面存在较厚的氧化皮。

原因分析：由金相分析可见，对接焊缝12Cr1MoV侧热影响区细晶区金相组织中存在蠕变孔洞和蠕变裂纹，结合宏观检验结果，可以认为主汽—汽缸抽汽管座与管道的对接焊缝主汽至汽缸夹层管道管座与弯头焊缝开裂的原因是由于对接焊缝两侧材质在运行温度下的蠕变强度不同，产生应力差，造成蠕变强度低的钢12Cr1MoV侧材料蠕变加速，产生蠕变孔洞和蠕变裂纹，在介质压力作用下裂纹不断扩展，最终发生断裂。焊缝存在焊接缺陷，促进了了裂纹形成和扩展

1、严格按照监督规程要求进行检测（如：首次检查对与联箱相联的疏水管、测温管、压力表管、空气管、安全阀、排气阀、充氮、取样、压力信号等小口径管等管座按20%（至少抽取3个）进行抽查，检查内容包括角焊缝外观质量、表面探伤；重点检查其与母管连接的开孔的内孔周围是否有裂纹，若有裂纹，应进行挖补或更换；后次抽查部位为前次未检部位，至10万h完成100%检查；此后的A级检修检查重点检查缺陷相对严重的管座焊缝，检查数量不少于50%。机组运行10万h后，宜结合检修全部更换）。炉外高温高压管道参照执行。
