中国华电集团公司  
CHINA HUADIAN CORPORATION

# 火电厂锅炉“四管”泄漏 典型案例分析

二〇一二年四月·杭州

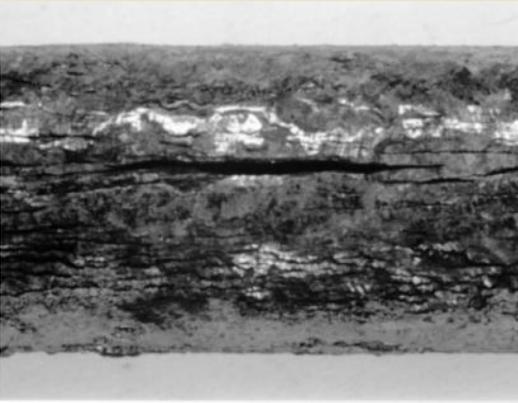
<p>脆性断口，爆口较小 边缘粗钝，管径胀粗 外壁有较厚的氧化皮 内外壁有纵向裂纹</p>
	短期过热

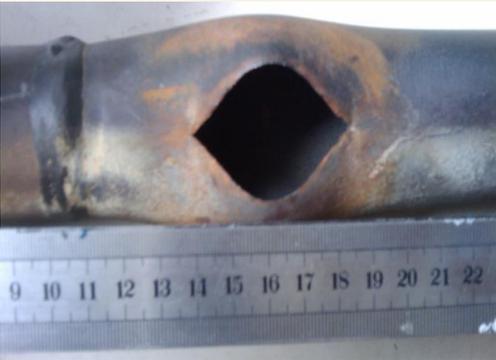
<p>呈喇叭状，边缘锐利， 减薄较多，呈撕裂状， 其爆口断裂面较为光滑 远离爆口管子胀粗不大</p>

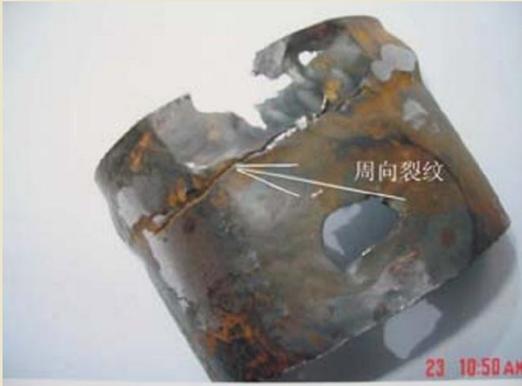
<p>易在低合金钢侧产生环形裂纹，呈脆性断口特征</p>
	石墨化

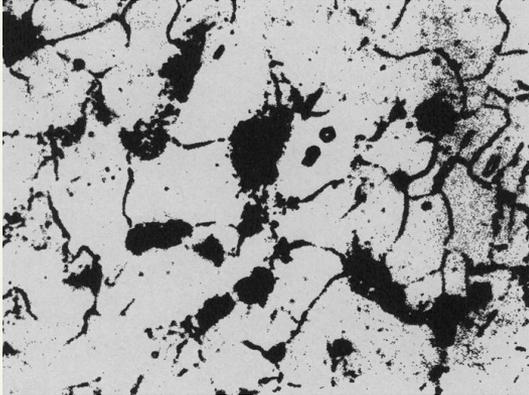
<p>脆性开裂</p>

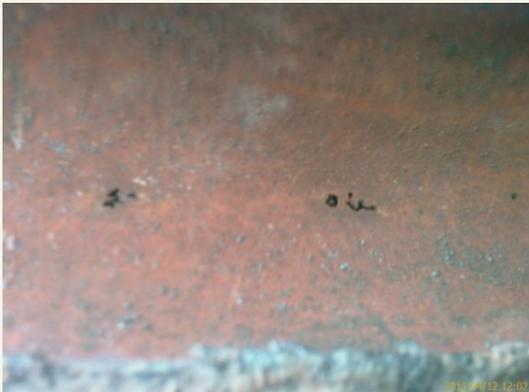
<p>漏点附近有凹凸不平的腐蚀区，漏点边缘减薄严重</p>

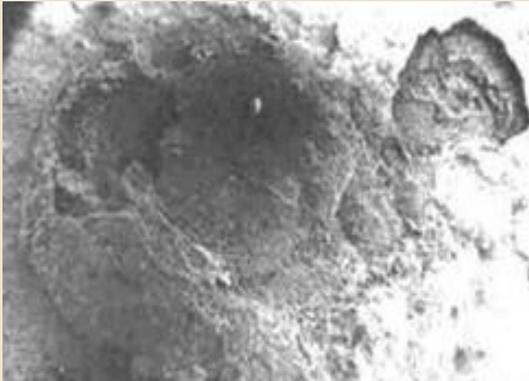
<p>管子内壁发生溃疡，点状、坑状腐蚀坑造成管壁减薄</p>
	氢损伤

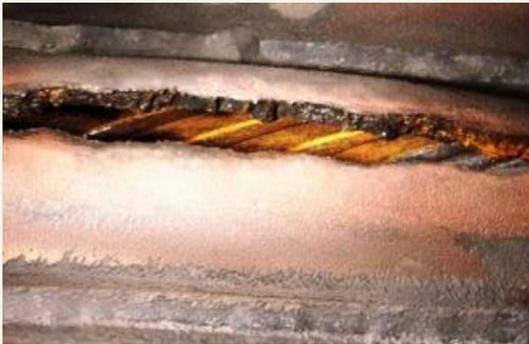
<p>脆性开裂，爆口边缘较钝，没有宏观塑性变形和管径胀粗现象</p>

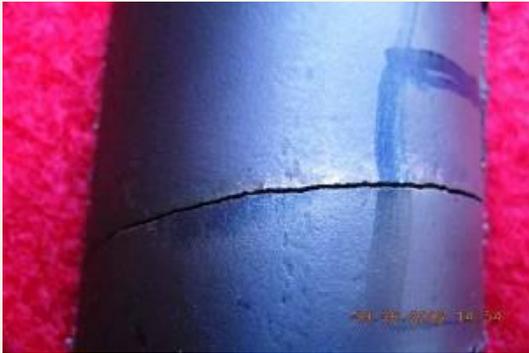
<p>脆性断裂，断口呈颗粒状裂纹从蚀坑处萌生，易发生在应力较高的部位如弯头、焊缝和其它冷加工区</p>

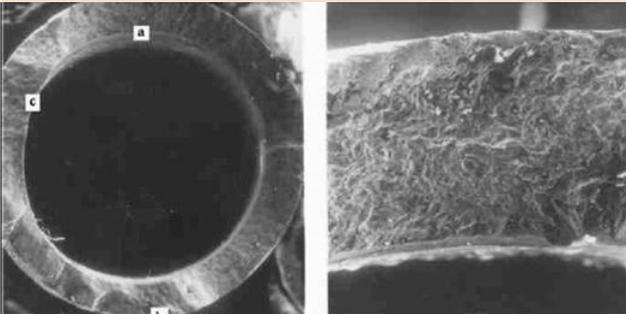
<p>横断面开裂，断面具有疲劳开裂的明显特征</p>
	热疲劳

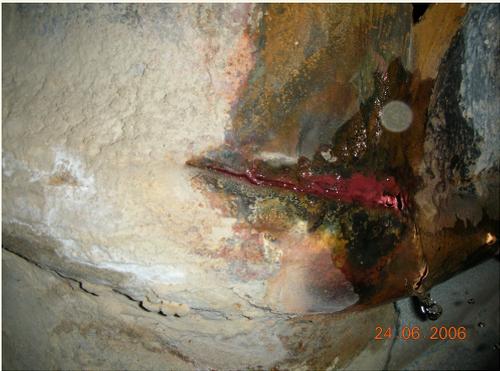
<p>易沿连接薄弱处开裂，断面具有疲劳开裂的明显特征</p>

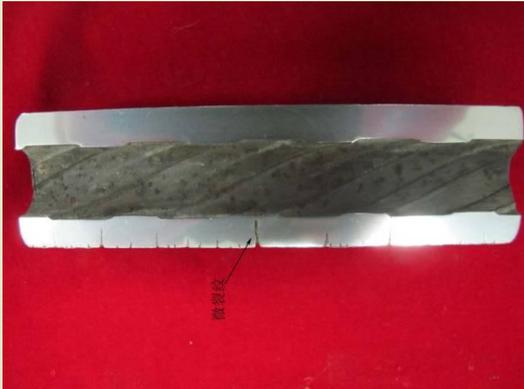
<p>裂纹短而粗，充满腐蚀产物，走向为穿晶型</p>
磨损	机械磨损

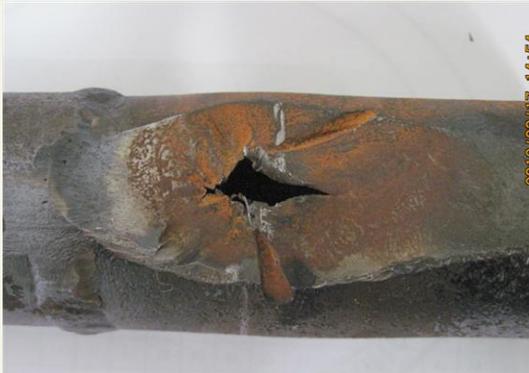
<p>有明显磨损痕迹，管壁减薄，磨损表面平滑</p>

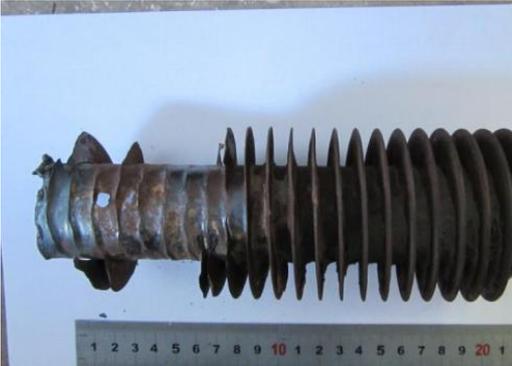
<p>断口处管壁减薄，呈刀刃状，磨损表面光滑，呈灰色</p>
	吹灰器吹损

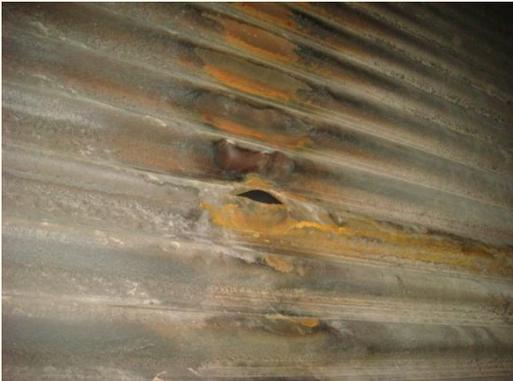
<p>易发生于吹灰器附近 管壁减薄</p>

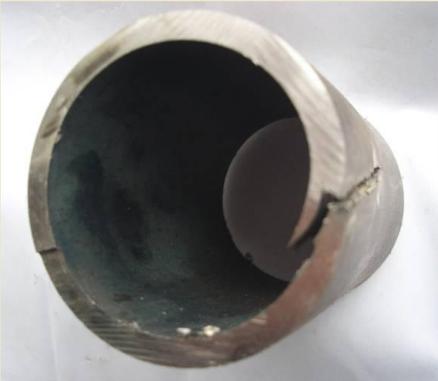
<p>包括砂眼、重皮、折叠裂纹、壁厚不均，以及机械性能和化学成分不合格等</p>
	焊接缺陷及焊缝失效

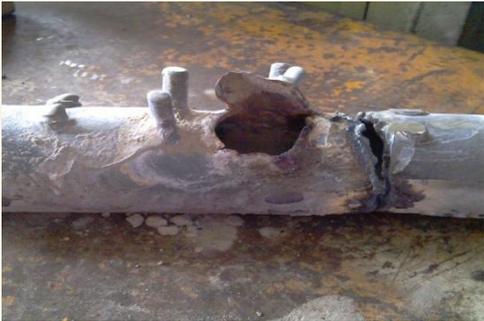
<p>包括咬边、焊瘤、凹陷气孔、夹渣，焊接裂纹等</p>

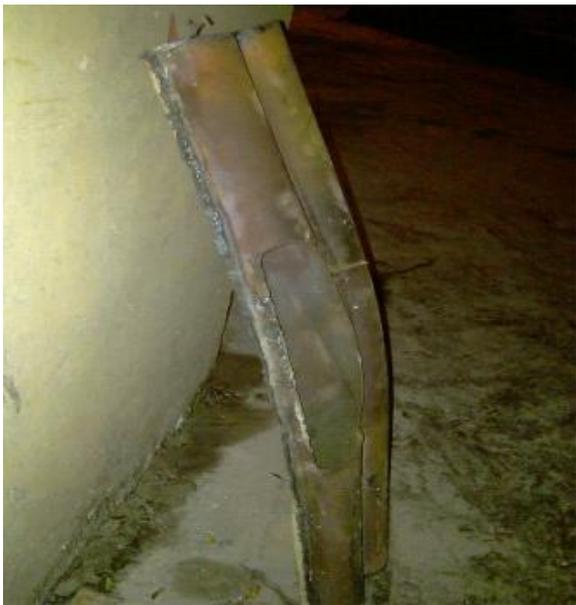
泄漏区域：冷灰斗水冷壁管（T12）；

泄漏原因：水冷壁上部结焦脱落掉至冷灰斗处导致水冷壁管被砸伤变形后泄漏；

掉焦导致管子被砸炉外爆口

掉焦导致管子被砸炉内变形

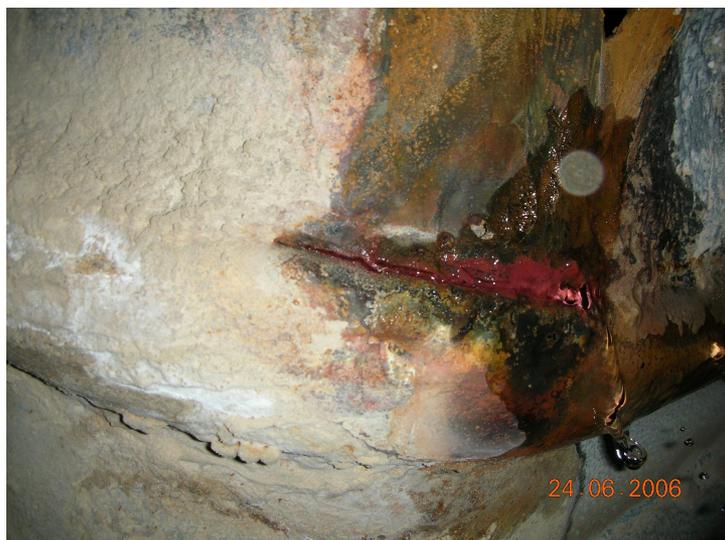
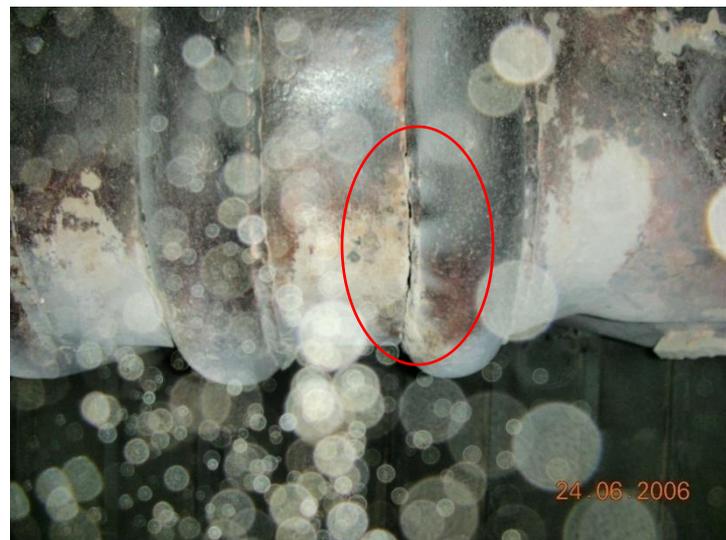
泄漏区域：冷灰斗下弯头处水冷壁（T12）；

泄漏原因：非规则区域管子与鳍片等结合部位由于启停易产生应力集中而导致撕裂；

水冷壁管子与鳍片拉裂泄漏

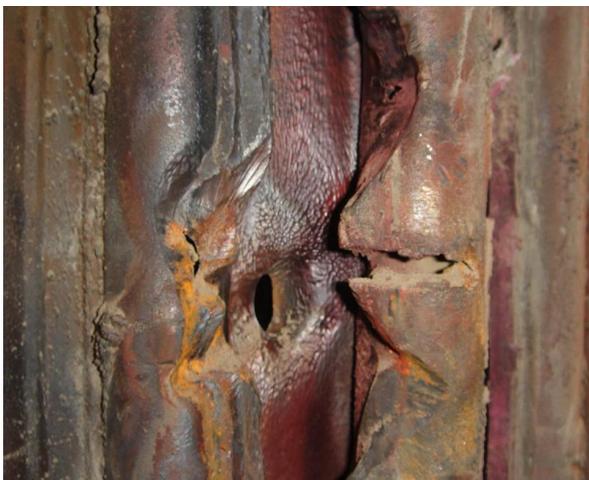
泄漏区域：前墙上部水冷壁（12Cr1MoVG， $\Phi 31.8 \times 7$ ）；

泄漏原因：刚性梁死点未按照设计图纸焊接、此区域校平装置有2根自由端点焊造成水冷壁管屏不能正常膨胀，同时水冷壁可能存在受热不均的现象，导致水冷壁拉裂；

拉裂位置

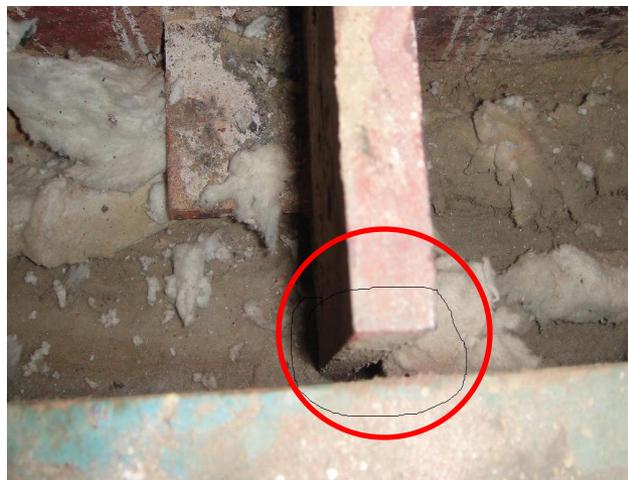
刚性梁死点未按照设计图纸焊接

校平装置自由端错误点焊

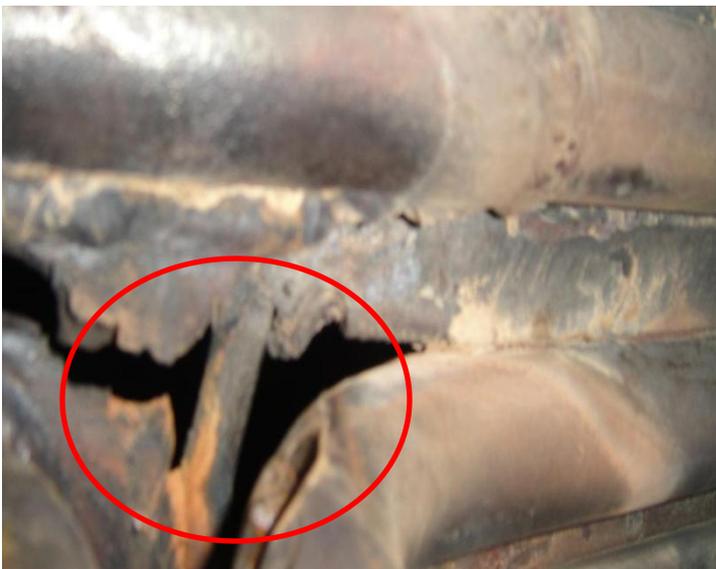
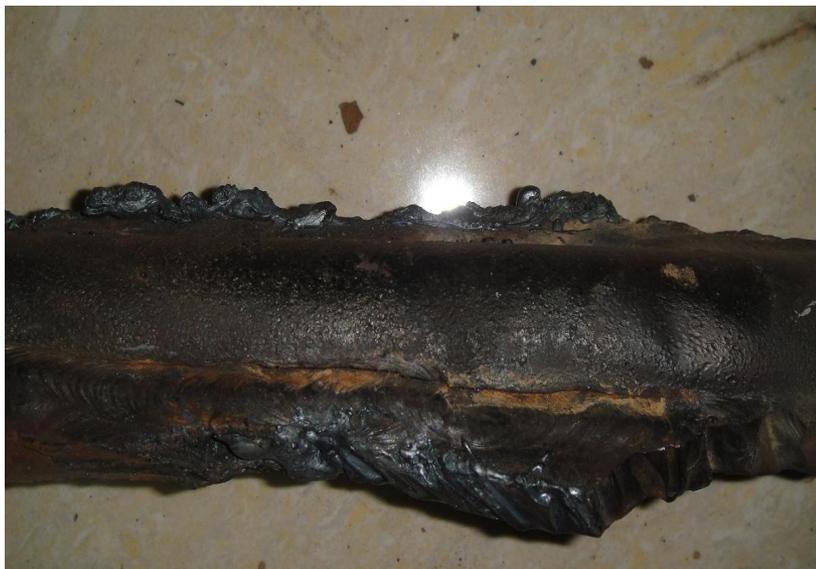
泄漏区域：前墙中间混合联箱中部水冷壁泄漏（T12， $\Phi 31.8 \times 5.5$ ）

泄漏原因：该处水冷壁管屏膨胀不畅，水冷壁管屏向炉膛拱出变形，膨胀中扁钢热应力拉裂水冷壁引起泄漏

水冷壁拉裂泄漏点照片

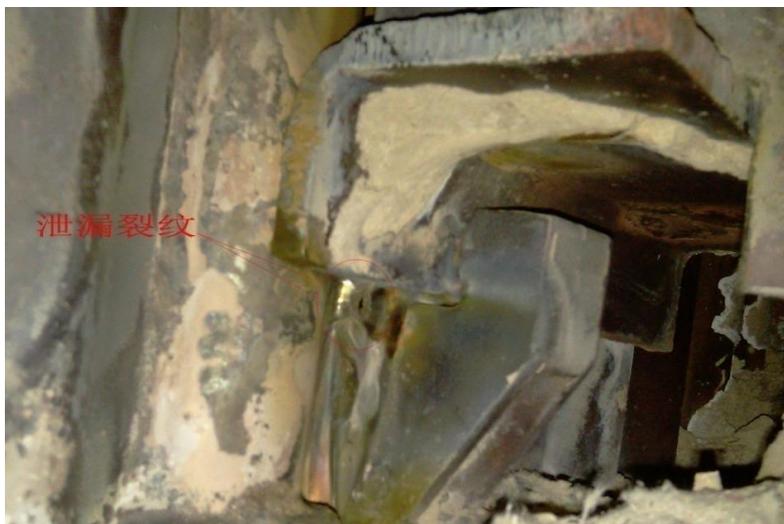
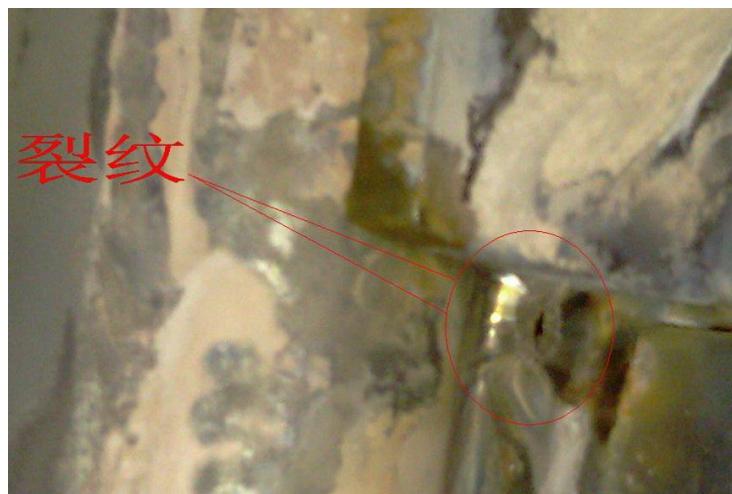
泄漏区域：水冷壁二次风口上方刚性梁支撑耳板旁边管子；

泄漏原因：水冷壁安装时高空拼缝焊接存在缺陷，同时耳板焊接应力造成裂纹，裂纹位置处于炉外侧（背火面）

水冷壁管安装缺陷裂纹

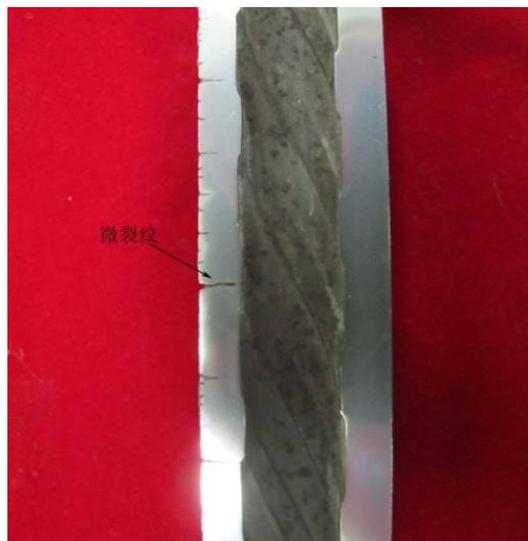
泄漏区域：蒸发区域水冷壁管（15CrMoG， $\Phi 28.6 \times 6.4$ ）；

泄漏原因：直流锅炉蒸发段区域波动幅度较大（水、汽交变频繁区域）  
导致水冷壁管发生疲劳开裂，外壁开裂后，腐蚀性烟气加速了裂纹扩展。

宏观形貌

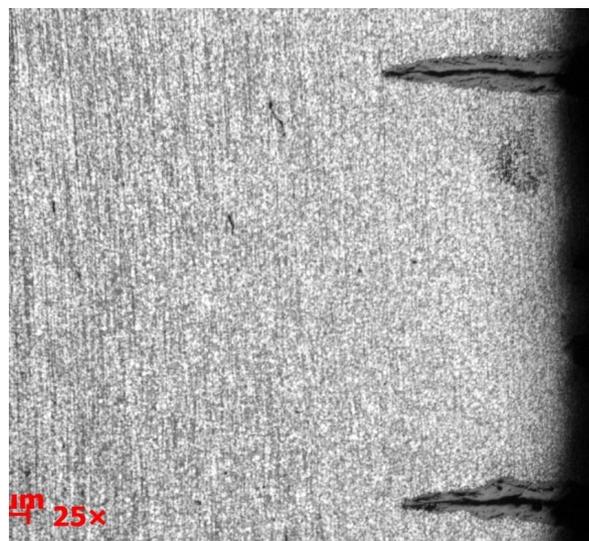
管外壁裂纹

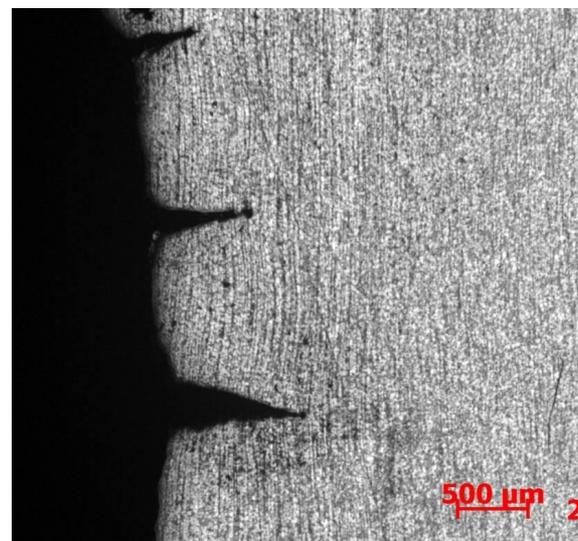
管内壁裂纹

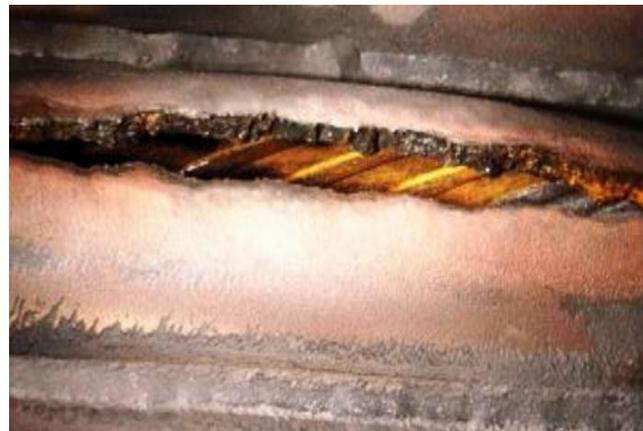
泄漏区域：水冷壁（20G， $\Phi 60 \times 8$ ）

泄漏原因：爆口处无明显胀粗、减薄，为脆性断口，金相分析发现爆口组织中有大量沿晶微裂纹，且脱碳层明显，说明爆管原因为氢损伤；

宏观形貌

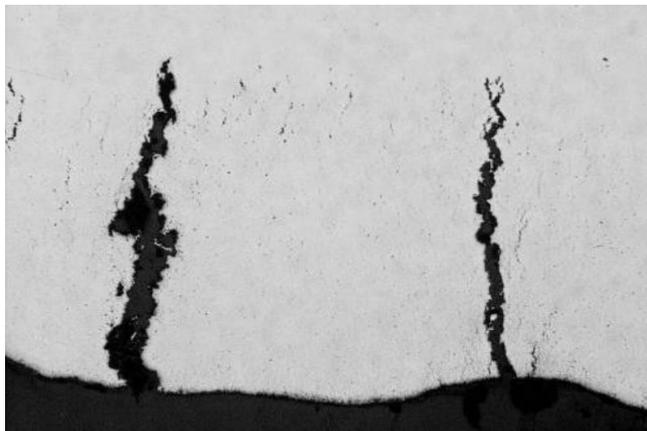
微裂纹

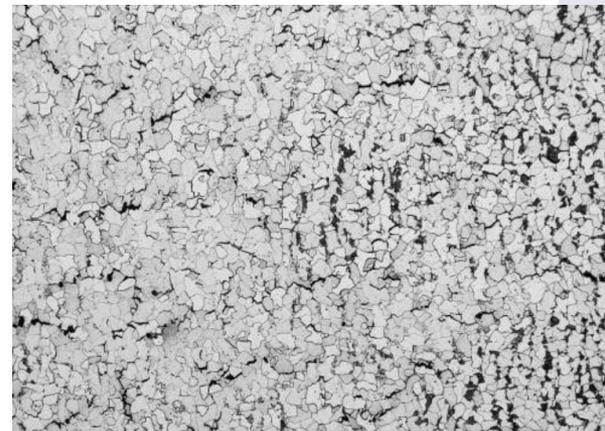
晶间裂纹与脱碳层

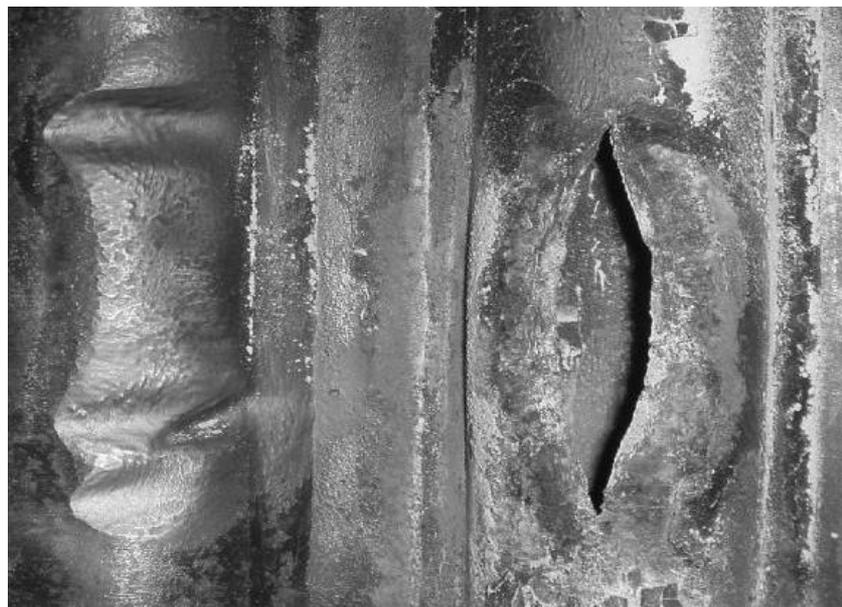
泄漏区域：水冷壁中间联箱上部区域水冷壁管（ $\Phi 38.1 \times 7.2$ ）；

泄漏原因：爆口成喇叭状，胀粗明显，爆口出现淬硬性组织，显示泄漏原因为短时过热，具体原因为异物堵塞；

爆口宏观形貌

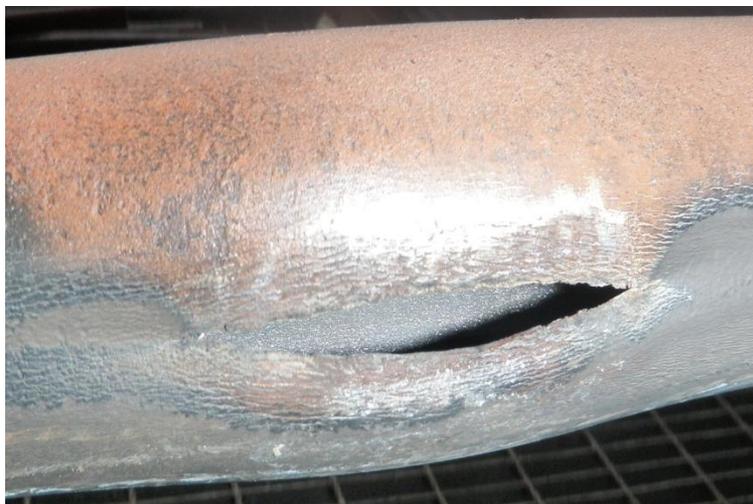
泄漏区域：下辐射区水冷壁管（12Cr1MoV,  $\Phi 32 \times 6$ ）；

泄漏原因：机组长时间低负荷运行，工质减温效果不足，同时存在流量偏差，工质流量较少，使得该处水冷壁长期超温，导致泄漏；

爆口宏观形貌

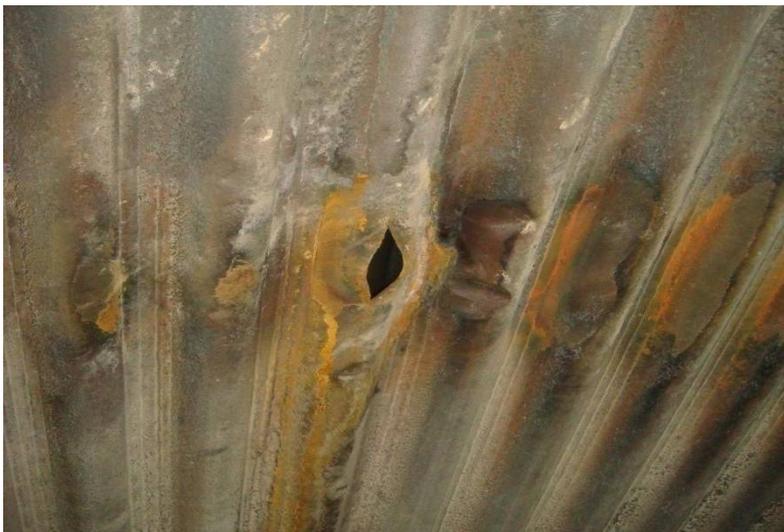
泄漏区域：水冷壁某吹灰器上方和下方管子；

泄漏原因：吹灰器电动总门及压力调节门一直处于开启状态，致使吹灰蒸汽对该处水冷壁长时间冲刷，最终造成了水冷壁爆管。

爆管处宏观形貌

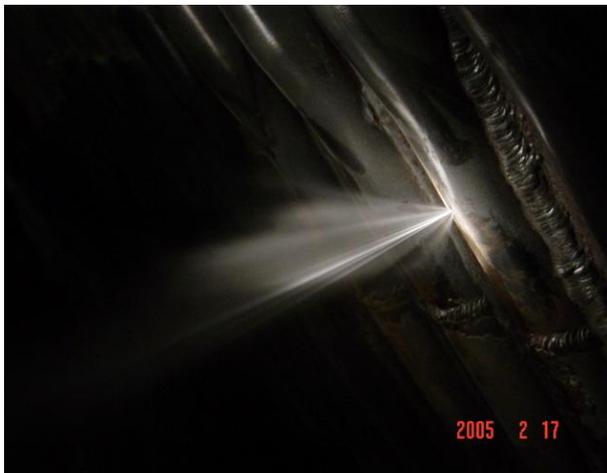
泄漏区域：燃烧器区域水冷壁（T12）；

泄漏原因：水冷壁管减薄严重导致泄漏，原因为该区域水冷壁长期工作在还原性气氛中，易产生高温硫腐蚀，最终导致泄漏。

爆口处宏观形貌

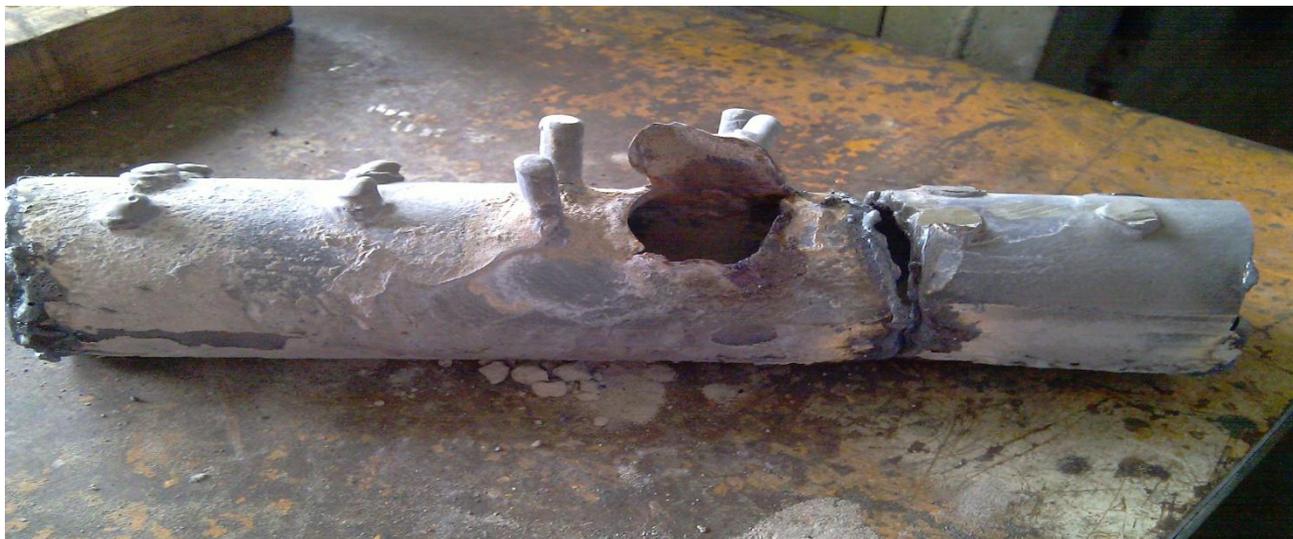
泄漏区域：卫燃带区域水冷壁（T12）；

泄漏原因：浇铸抓钉焊接存在缺陷，长时间运行造成爆管。

爆口处宏观形貌

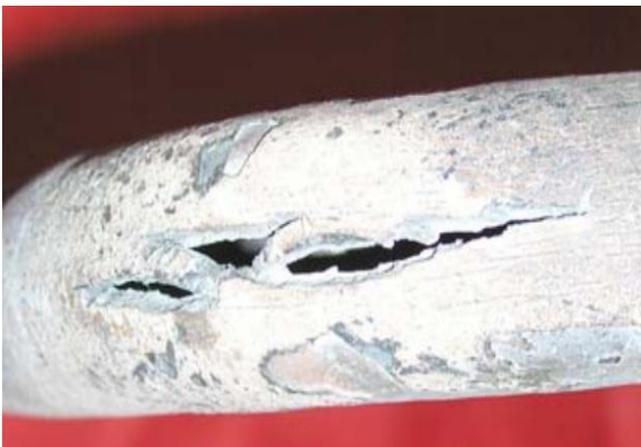
泄漏区域：高温过热器外圈弯头（12Cr1MoV， $\Phi 42 \times 5$ ）；

泄漏原因：管子内介质流量较小导致管子长期超温工作导致泄漏，管子表面氧化严重和内壁氧化层厚度较厚，爆口边缘较厚，为脆性爆口；

爆口处宏观形貌

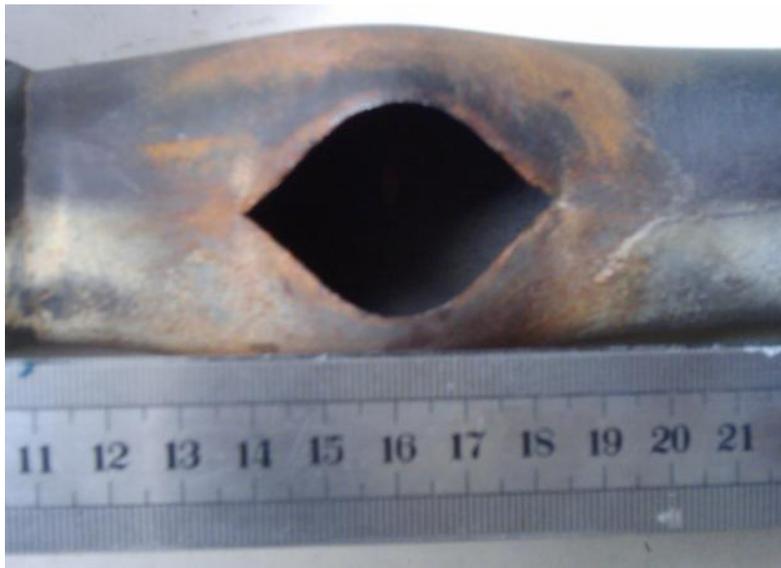
泄漏区域：高温过热器（T91， $\Phi 31.8 \times 5$ ）；

泄漏原因：氧化皮脱落，堵塞于弯头处，使得工质流量减少，导致管子短时超温，发生泄漏；

爆口处宏观形貌

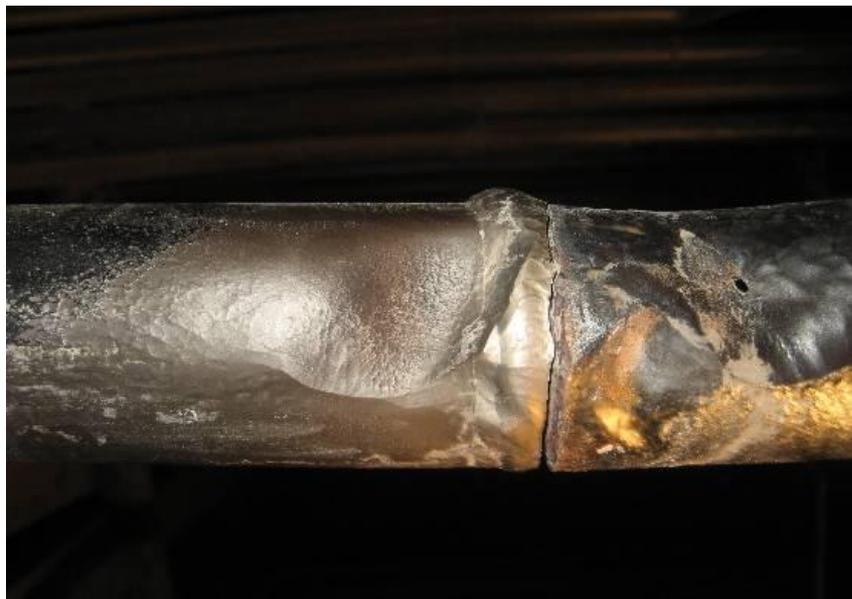
泄漏区域：屏式过热器异种钢接头；

泄漏原因：焊接质量加接头老化，运行中导致裂纹产生；

爆口处宏观形貌

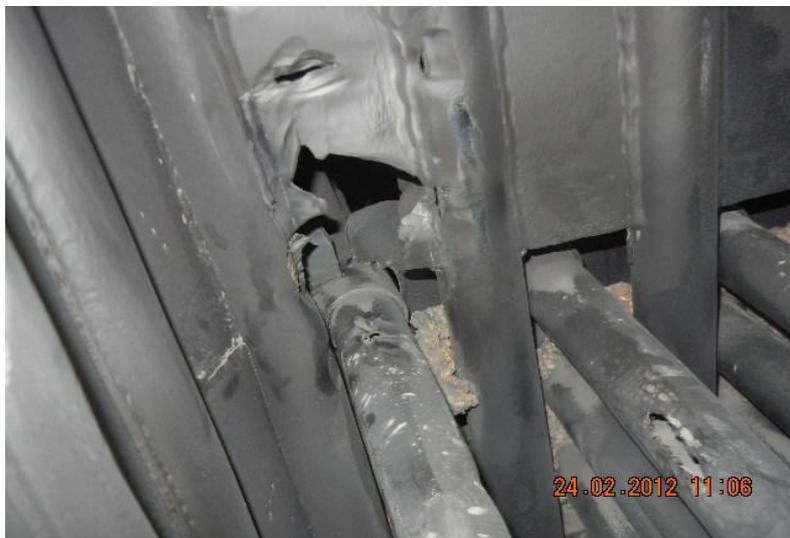
泄漏区域：一级过热器（15CrMoG）及包墙过热器（20G，尾部烟道）；  
泄漏原因：阻风板脱落，管子位于角落部位，此处灰浓度大，且穿墙部位未密封严实而漏风造成气流形成漩涡，管壁受烟气长期冲刷减薄，造成泄漏；

管子磨损泄漏

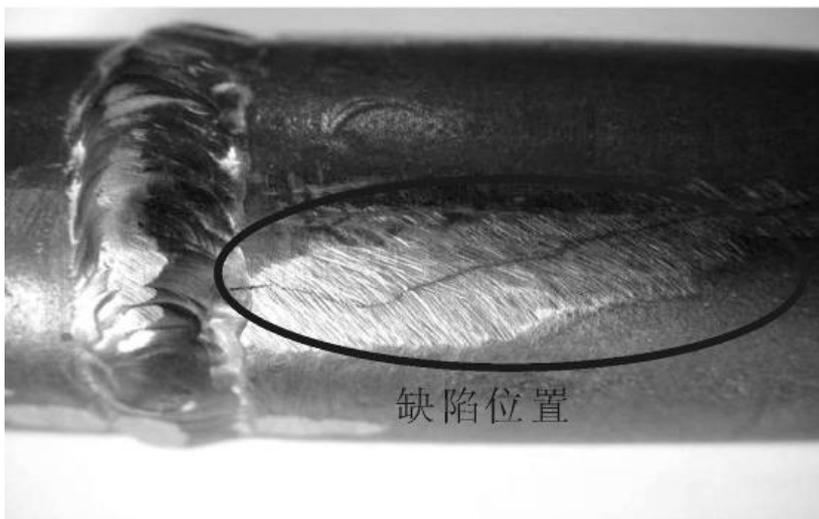
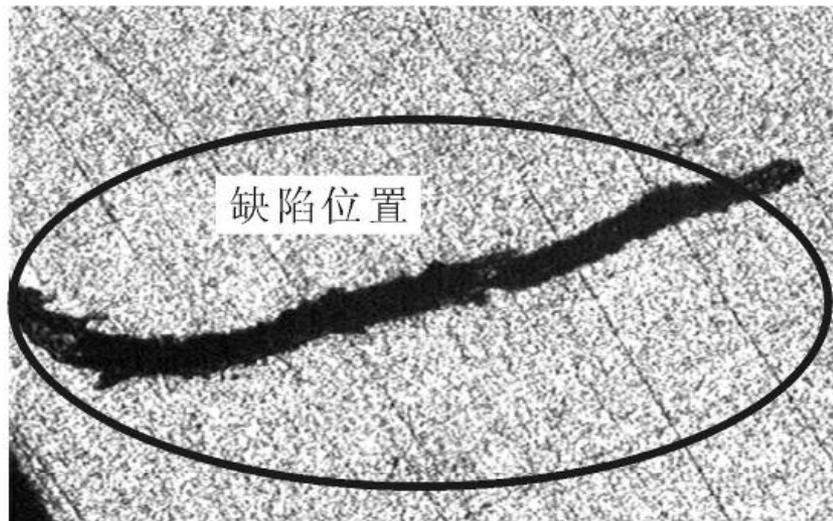
泄漏区域：高温过热器（T91）；

泄漏原因：管子制造质量不良，焊接接头附近存在裂纹，导致该过热器管不能正常使用；

过热器管缺陷形貌

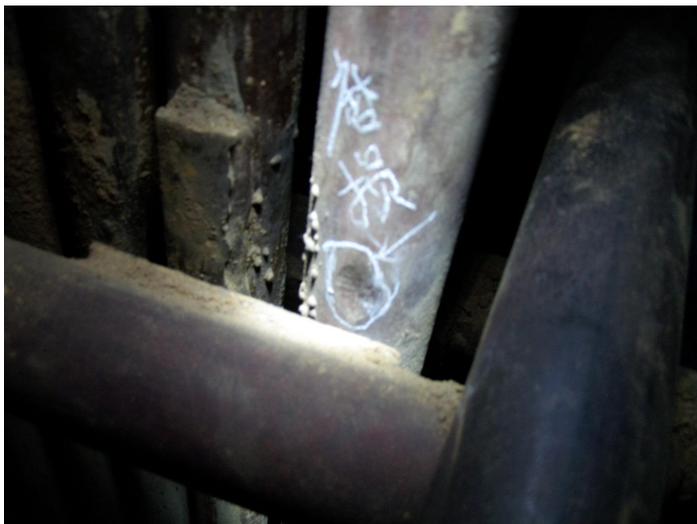
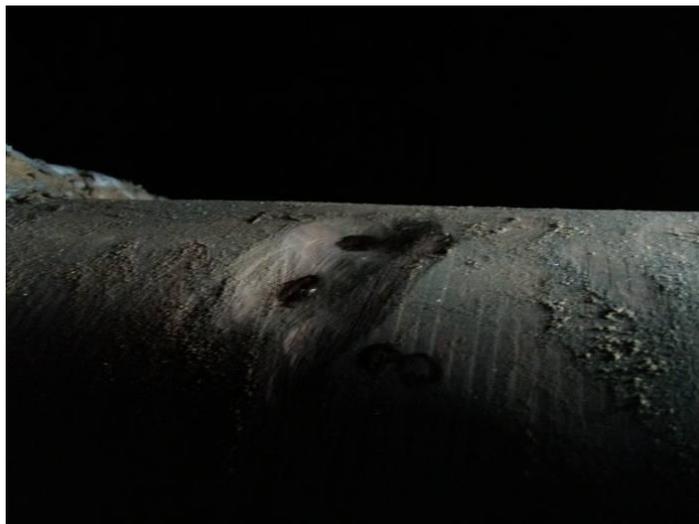
泄漏区域：屏式过热器（钢102）汽冷定位管；

泄漏原因：定位管与过热器管子长期碰磨导致泄漏；

爆口处宏观形貌

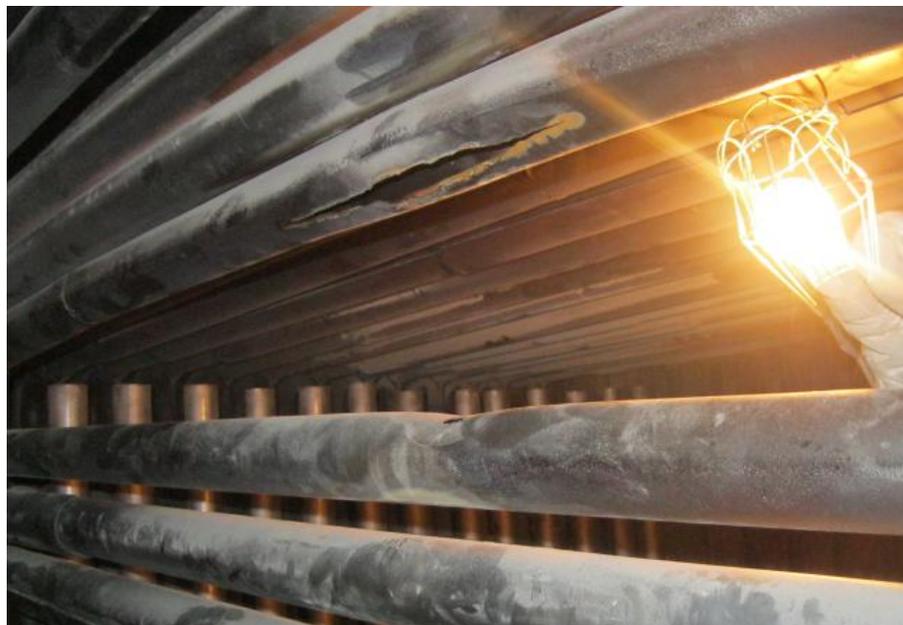
泄漏区域：吹灰器区域低温再热器管（SA210C， $\Phi 60 \times 5$ ）；

泄漏原因：吹灰器吹扫区域被吹灰蒸汽冲刷减薄导致泄漏；

宏观形貌

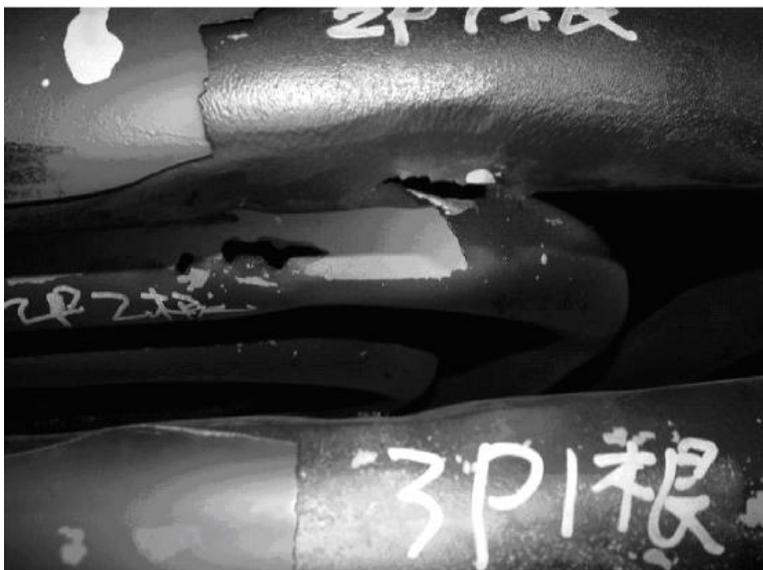
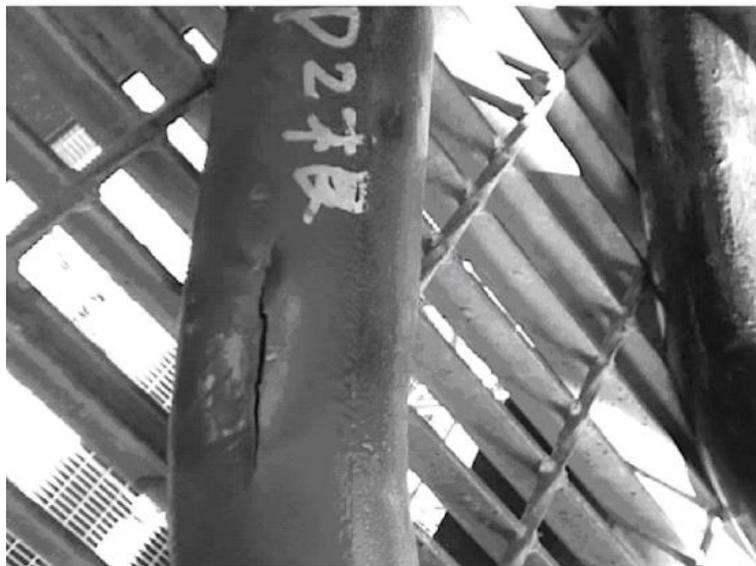
泄漏区域：人孔门附近低温再热器弯头（ $\Phi 63 \times 4.5$ ）；

泄漏原因：飞灰颗粒冲刷弯头导致弯头磨损减薄严重，同时由于人孔门漏风加剧了磨损，最终导致爆管，同时爆管后的泄漏的蒸汽吹损周围管子；

飞灰磨损泄漏

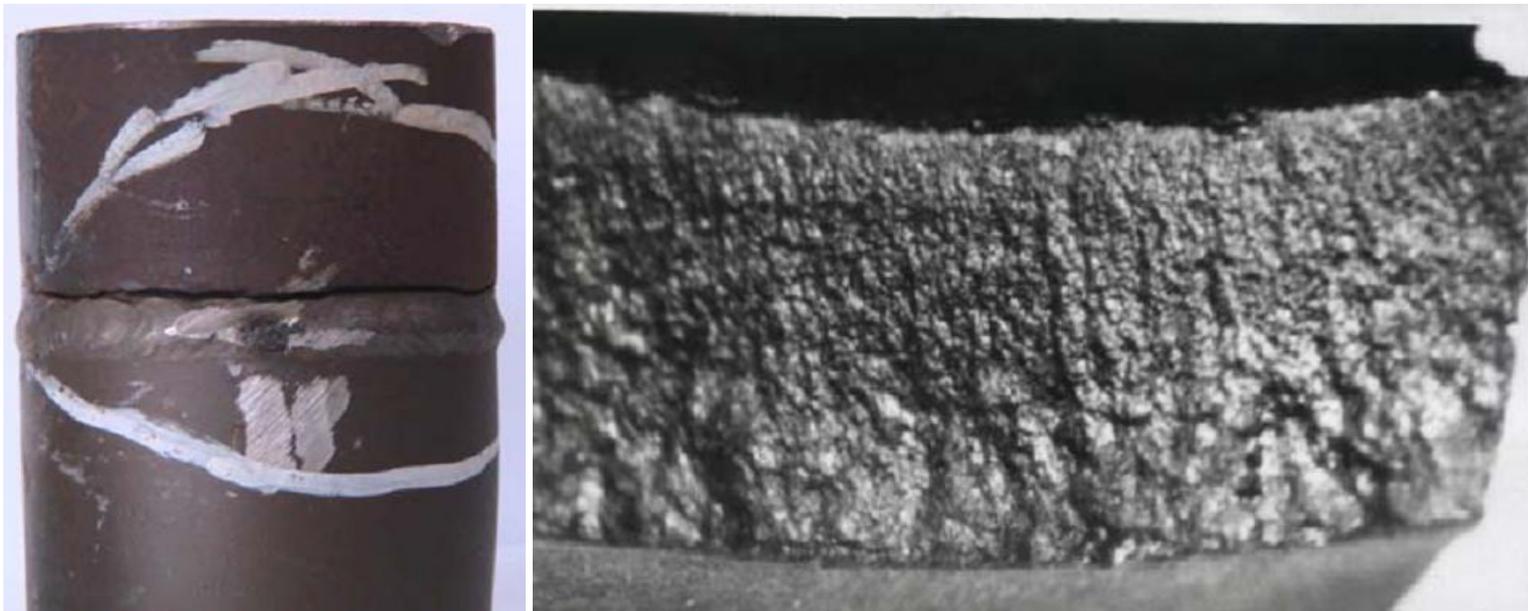
泄漏区域：高温再热器管异种钢接头（TP304H+钢102）；

泄漏原因：磁记忆检测发现该接头存在异常的应力集中，导致在低合金钢侧熔合线的薄弱环节发生断裂；

焊缝侧断口及断裂面形貌

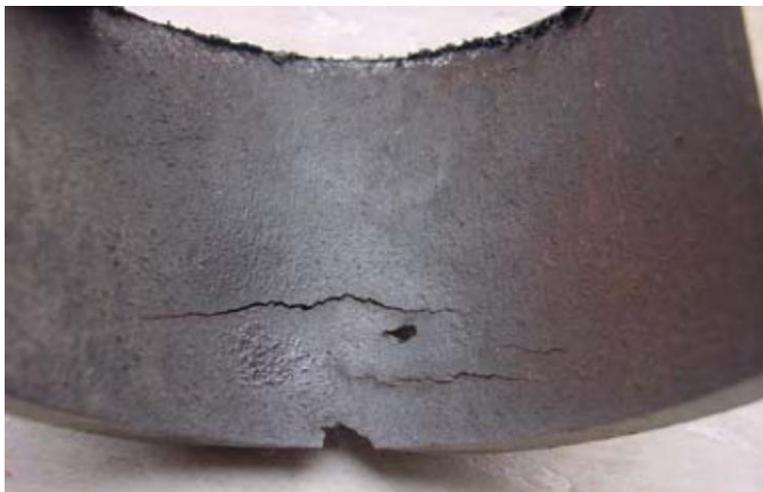
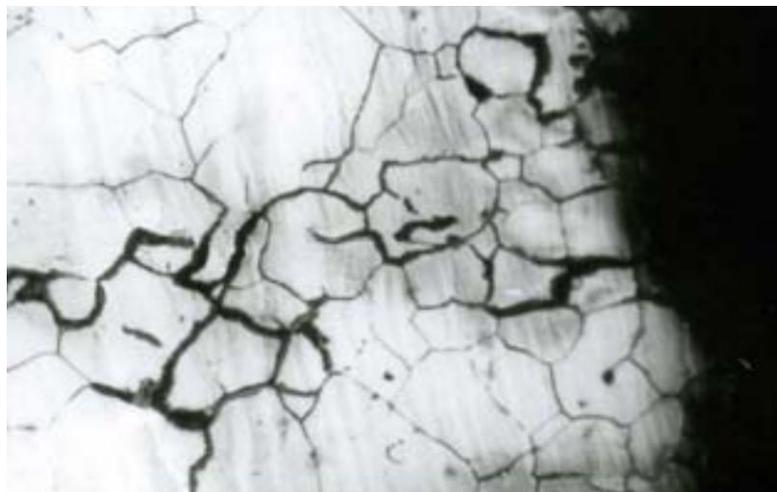
泄漏区域：后屏再热器管（1Cr19Ni9， $\Phi 63 \times 4$ ）；

泄漏原因：爆管管材断面上含有Cl元素，而1Cr19Ni9不锈钢对氯化物应力腐蚀极敏感，导致该管发生晶间应力腐蚀最终导致爆管；

裂纹形貌与金相组织

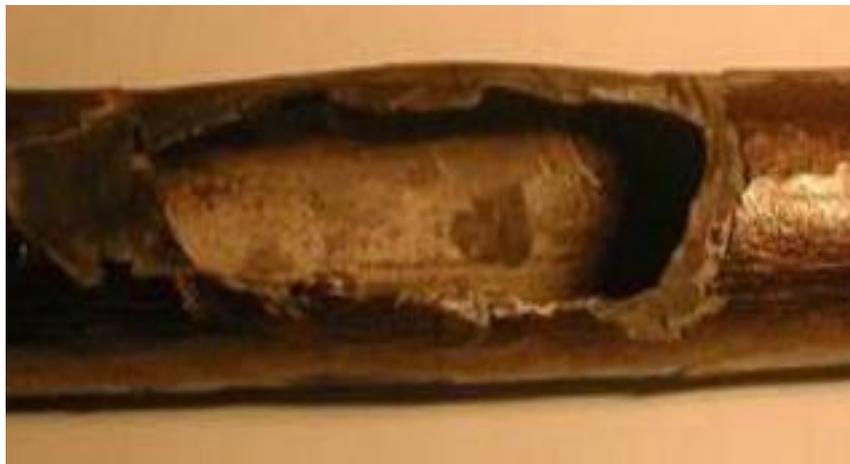
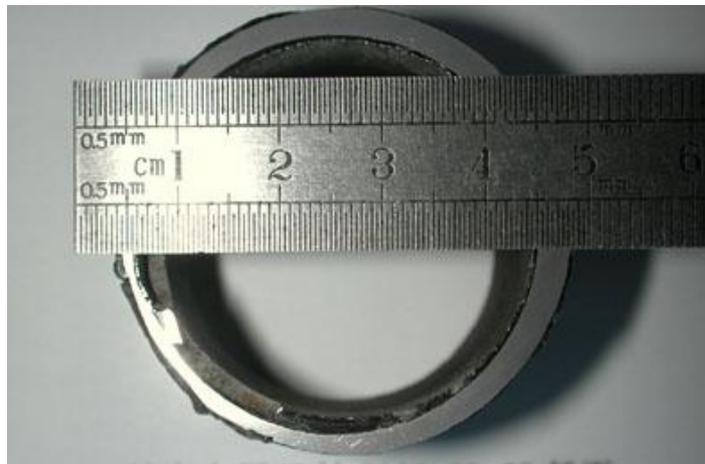
泄漏区域：高温再热器管（12Cr1MoV， $\Phi 42 \times 3.5$ ）；

泄漏原因：高再管改造后，局部高再管壁温大幅提高，达到约620-650℃，大大超过12Cr1MoV钢允许使用壁温570℃。使管材迅速高温氧化腐蚀，导致长期超温爆管；

爆口形貌与氧化皮厚度

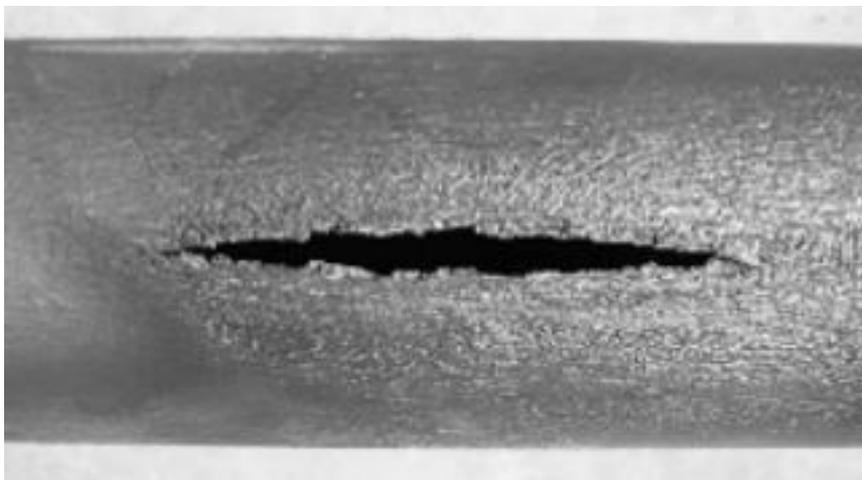
泄漏区域：高温再热器（T91）；

泄漏原因：锅炉安装过程中将螺栓落入管子内未取出，引起管子内部堵塞，工质流通不畅，锅炉运行时管子得不到充分冷却，使管壁长期超温导致最终爆管；

爆口宏观形貌

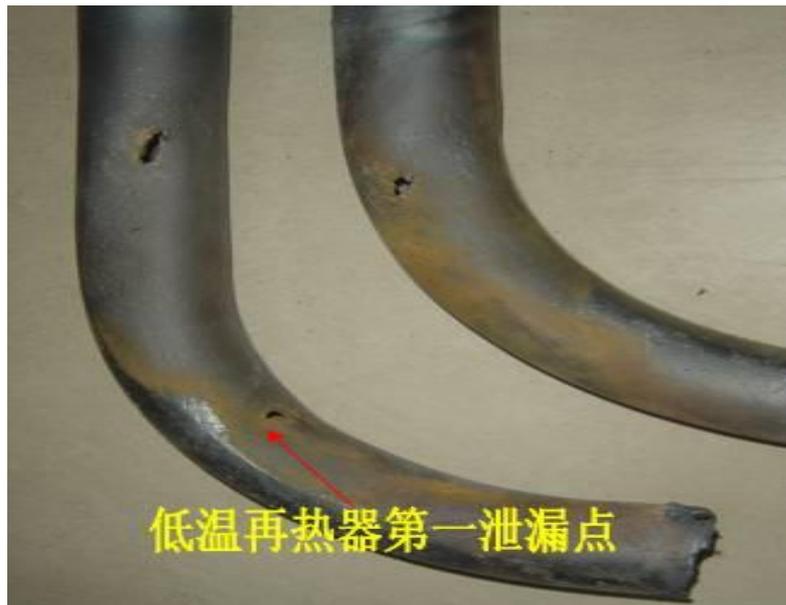
泄漏区域：低温再热器（20G）；

泄漏原因：煤种变差，导致管子飞灰磨损严重，最终导致管子泄漏；

爆口宏观形貌

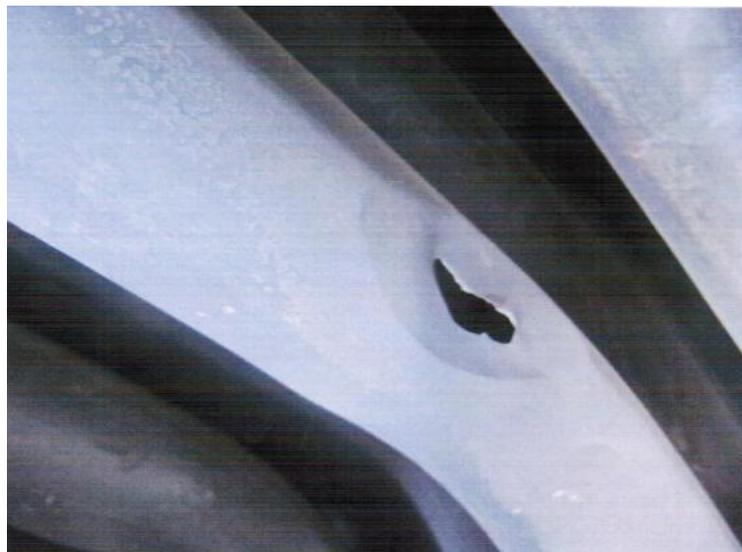
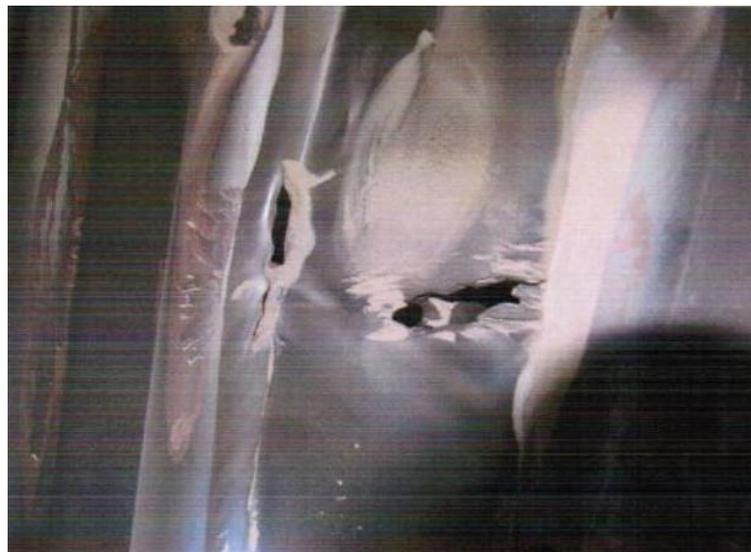
泄漏区域：吹灰器附近再热器管；

泄漏原因：吹灰器长时间吹扫导致管子减薄泄漏；

爆口宏观形貌

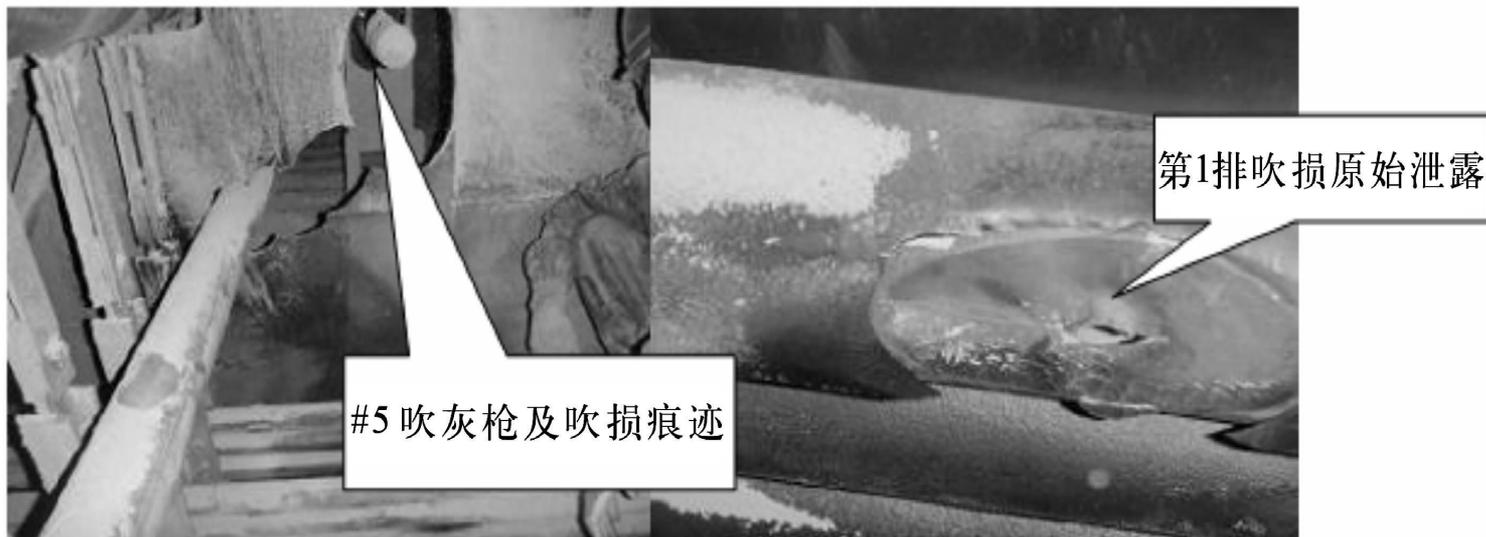
泄漏区域：省煤器吹灰器区域（A210C）；

泄漏原因：吹灰器压力定值偏高，吹灰频率由每天一次改为每天两次，导致该区域省煤器管吹损；

吹损形貌

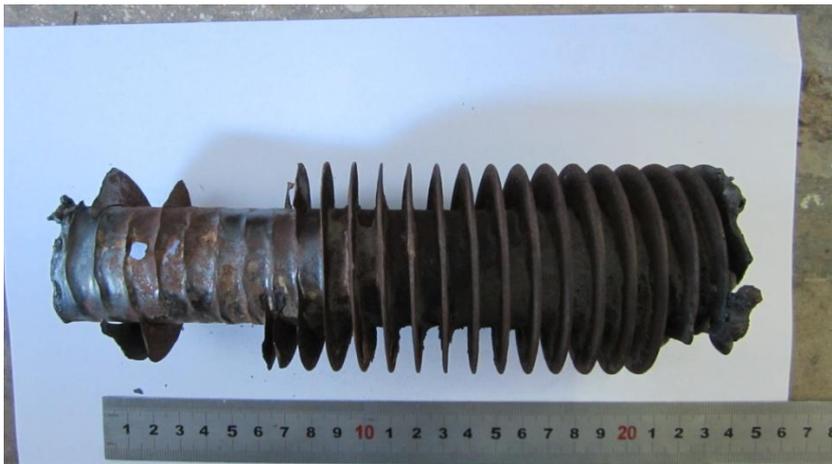
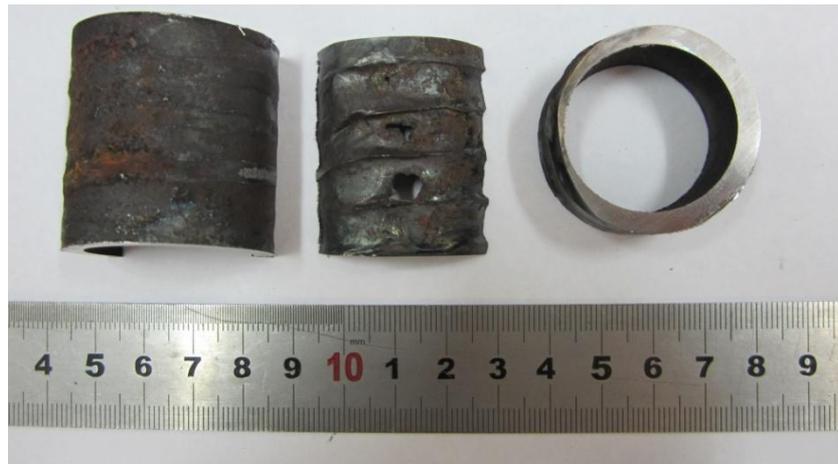
泄漏区域：中隔墙前省煤器迎风面管子（20G）；

泄漏原因：燃煤不符合设计煤种，飞灰颗粒磨损性增强，且中隔墙附近烟气流速高，冲刷区域固定，导致该区域管子磨损严重，发生泄漏；

宏观形貌
