神华国华电力  
SHENHUA GUOHUA POWER

# 600MW超临界机组电站锅炉受热面氧化 皮剥落问题综合治理

二零一一年十一月

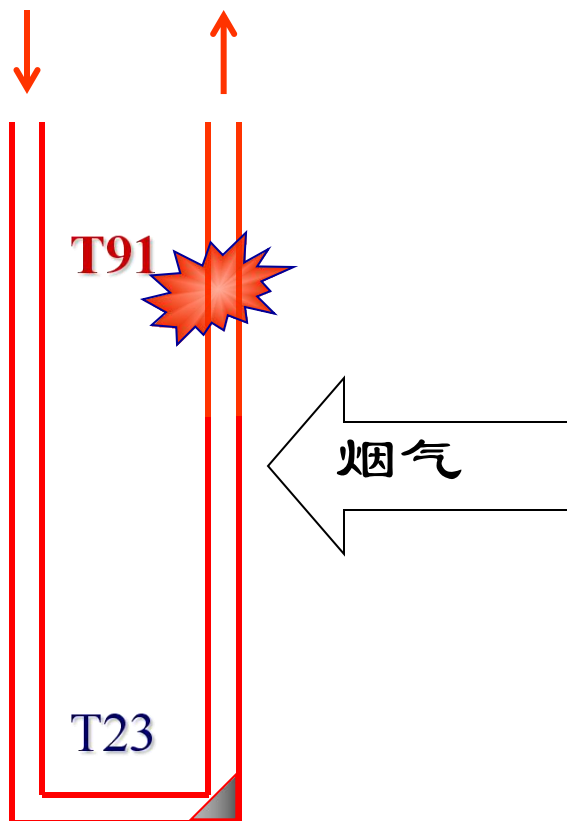
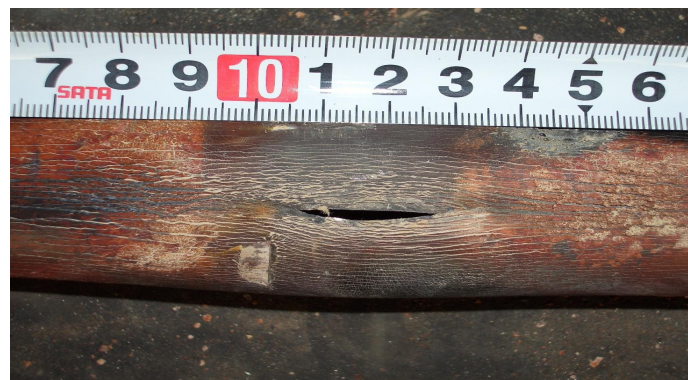
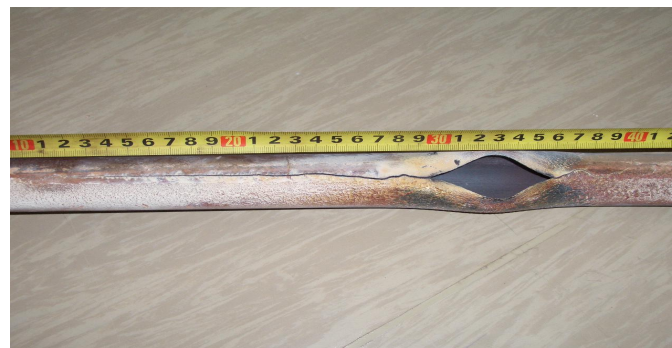
- 2007年6月22日，8号炉因停炉不足18h即**强制通风冷却**，造成高温过热器部分管段T23管材氧化皮大量脱落，启动后第59屏9号管、第69屏11号管出口段T91管材发生爆管，累计运行时间1万小时。

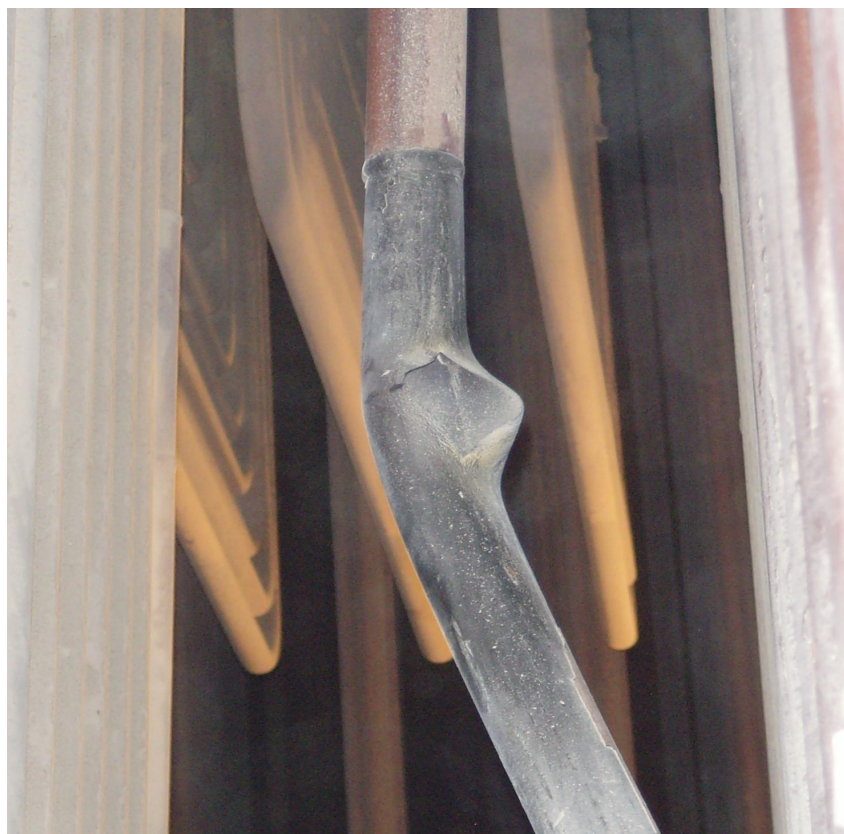
- 2009年2月6日，7号炉因启动初期**减温水投用**过早造成高温过热器管壁温度大幅波动（30℃/min），T23管材氧化皮大量脱落、第15屏12号管T23管材发生爆管。（下页证明）

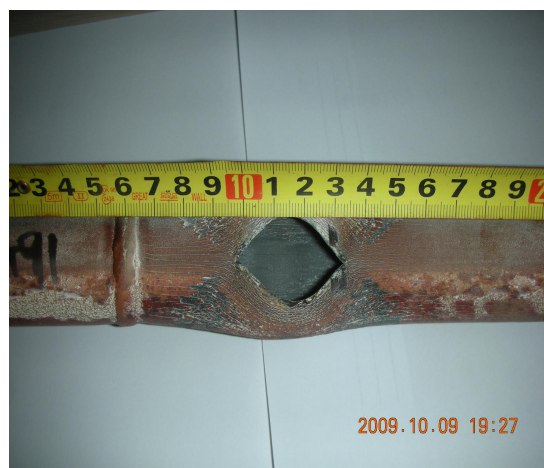
第一次爆口

- 2009年10月7日，7号炉在启动48h后高温过热器第9屏12号管发生氧化皮爆管，全面拍片检查清理后于10月12日再次启动，14日高温过热器第71屏4号管发生氧化皮爆管。机组运行累计26418h。**直接原因为打压后积水烘干不净，管屏振动导致氧化膜疏松、剥落。**
- T91管材两次爆口特征均呈现长期超温与短期过热现象，爆口附近T91管段内壁氧化皮最大厚度分别已达0.31mm、0.37mm，爆口附近管段金相组织老化程度约3.5至4.5级，力学性能明显劣化。

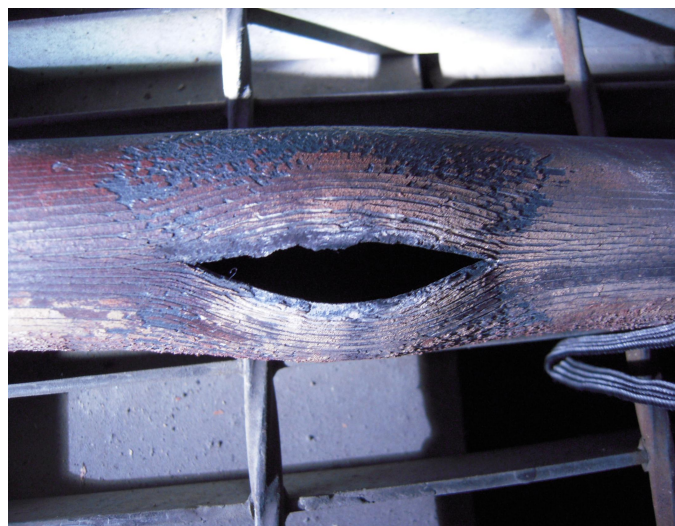
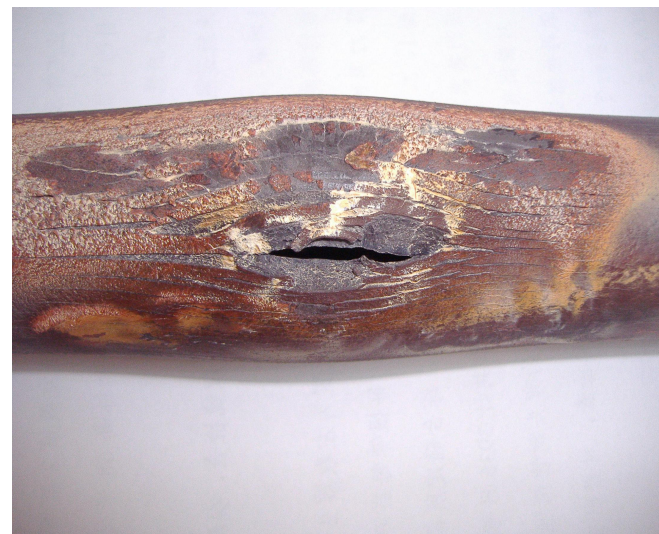
- 2009年11月19日，8号炉在大负荷运行42天后高温过热器第67屏6号管、71屏第6号管T91管材发生泄漏，爆口附近氧化皮厚度已达0.32mm。启动前对所有弯头进行拍片检查，未发现氧化皮堆积超标管段。这说明氧化皮厚度已达到其临界剥落厚度，即使小幅的负荷变化也足以导致其剥落。

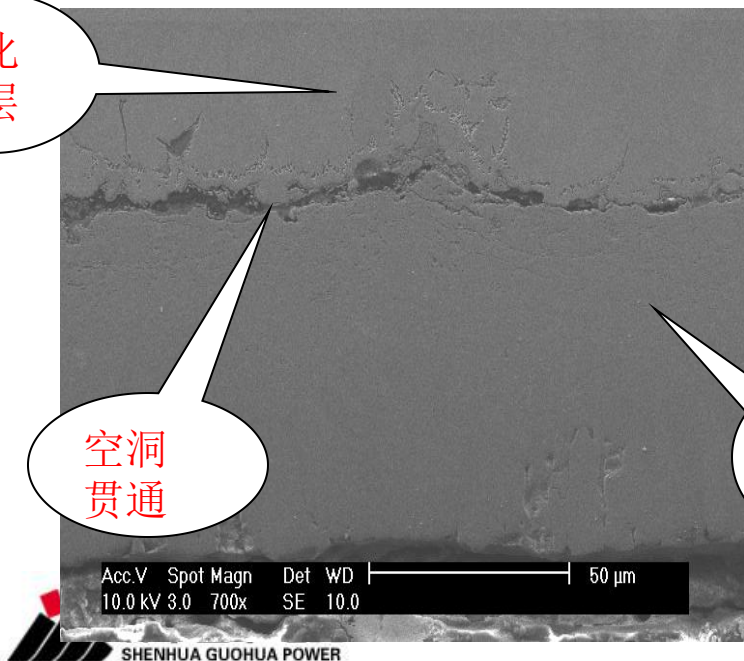
T23钢管样的原生氧化膜为**二层结构**：**外层**为具有粗大柱状晶的纯磁铁矿 ( $\text{Fe}_3\text{O}_4$ ) ；**内层**为具有等轴细晶的含W和Cr的尖晶石。**运行1万小时的T23管样原生氧化膜的厚度为0.12-0.26mm，运行2.8万小时的原生氧化膜的厚度为0.19-0.39mm。原生氧化膜内层存在一条或多条沿圆周方向排列的孔洞链，氧化膜容易沿孔洞链分离，从而造成氧化膜脱落。**

氧化  
皮层

空洞  
贯通

金属  
基体

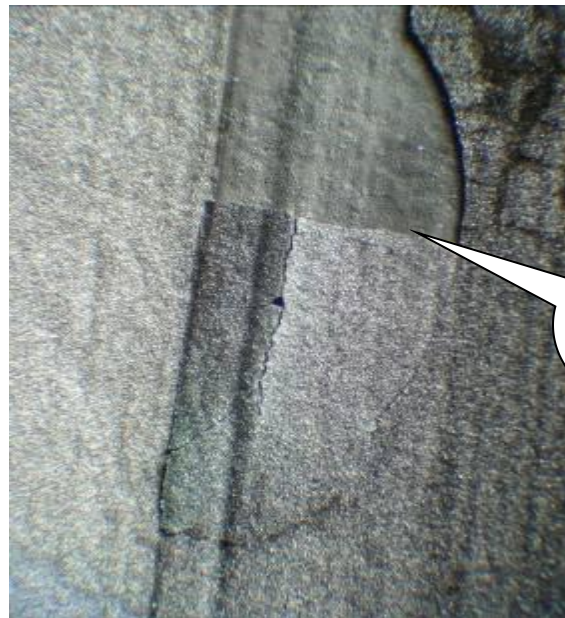
T23钢末级过热器运行1万小时管样均发生内壁氧化膜脱落，脱离形式有大片状和椭圆状；T23 钢高温再热器运行1万小时管样未发生大面积内壁氧化膜脱落，管样内壁存在不同程度的氧化皮脱落。

起皮  
脱落

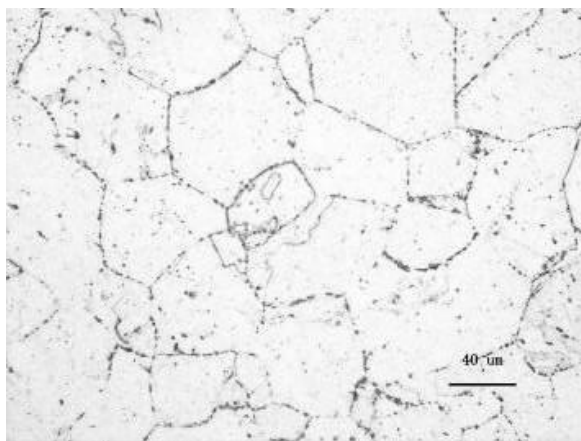
**少数T23和T91管样材料运行初期的加速老化的原因是：管壁温度相对较高，因T23钢管内壁氧化物快速生长和脱落并在下弯管堆积导致壁温升高。**

**T23管金相组织，回火贝氏体严重退化**

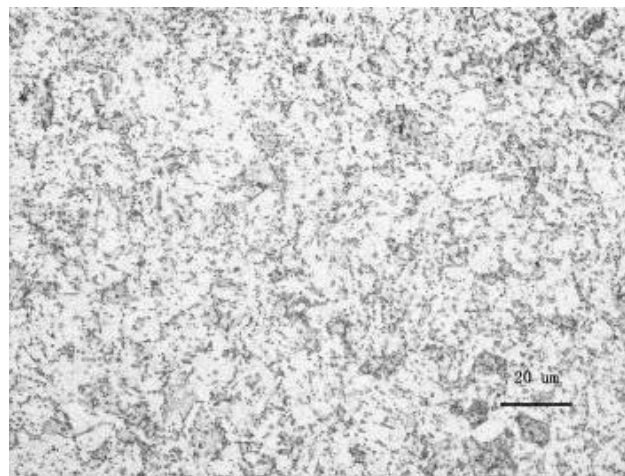
**T91管金相组织，马氏体形态基本消失，老化4级**

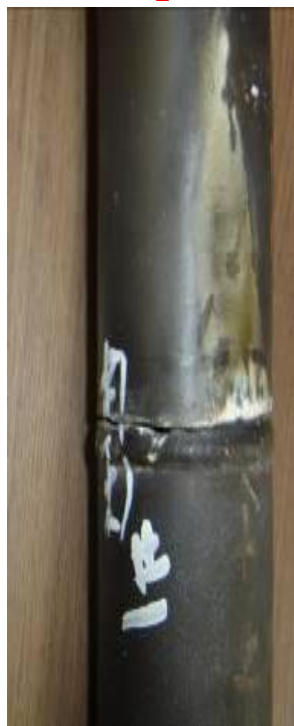
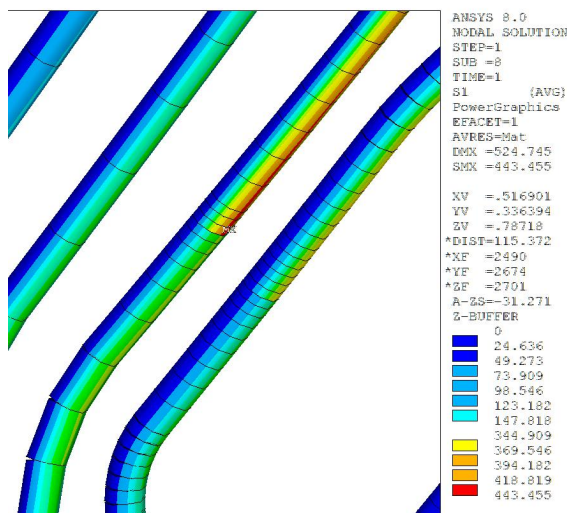
太电8号炉改造完成后，在两次启动过程中，位于高温区的高温再热器左侧第8屏和右侧第8屏**最内圈管入口TP347HFG和super304管材焊缝处**分别发生开裂。

金相分析结果表明：泄漏管段为内壁沿晶开裂，**呈现再热裂纹特征**。

**应力**计算结果表明：入口段T91和出口段TP347HFG材料的热膨胀系数差别较大，最内圈管热应力下的疲劳寿命仅允许2次冷态启停（线弹性、TRD规范）。

**结构和工艺**原因：焊口处变径、坡口为阶梯式。

**抢修措施：**高温再热器最内2圈不再使用super304制作弯头、将最内两圈入口段自炉顶下方1500mm处之后的T91和super304更换为喷丸的TP347H、弯头焊口和管卡上移200mm以及焊接坡口改为18° 倒角。

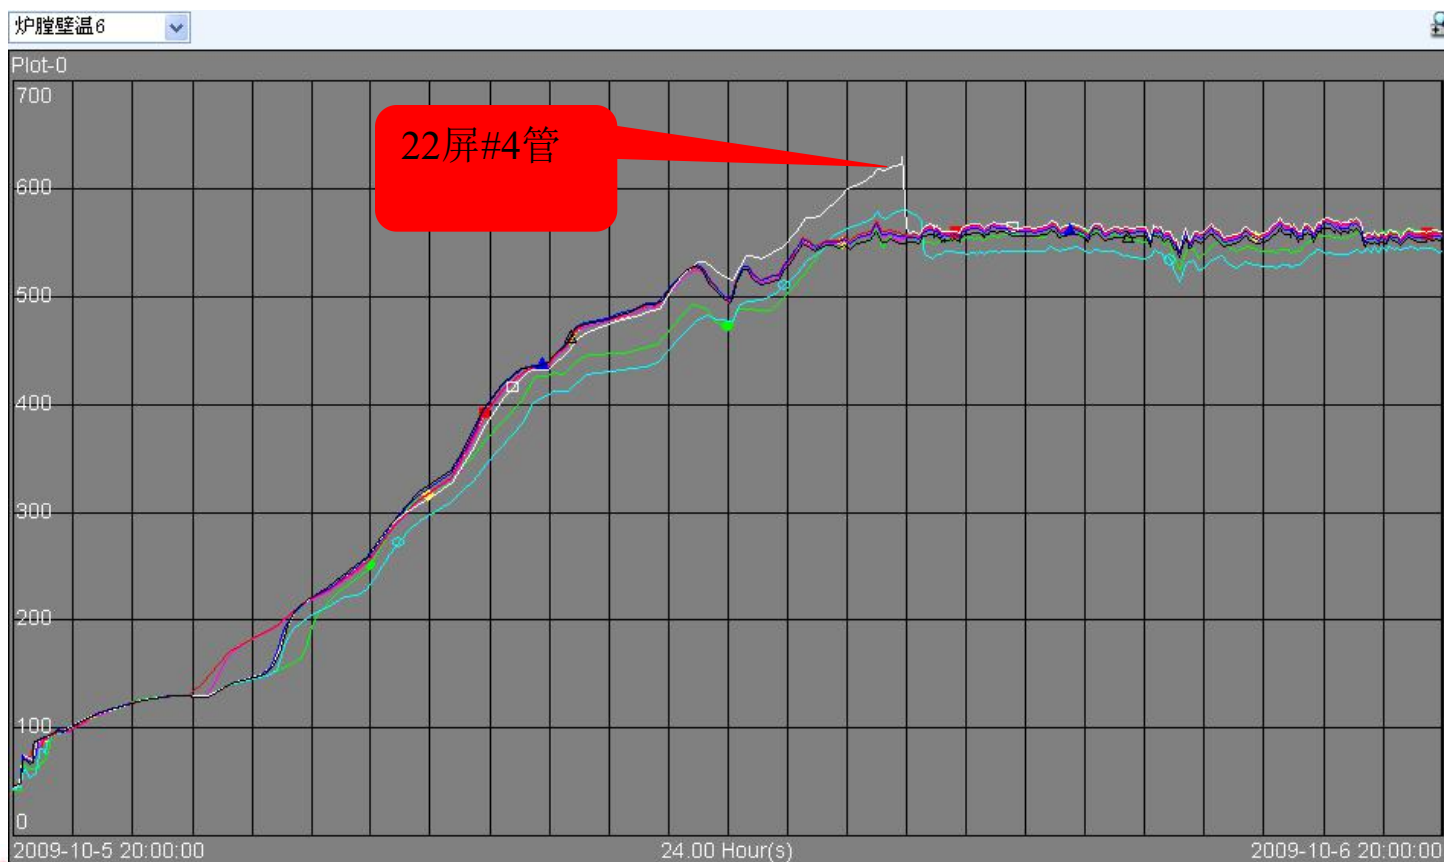
启动阶段监测到的第22屏#4管壁温异常情况

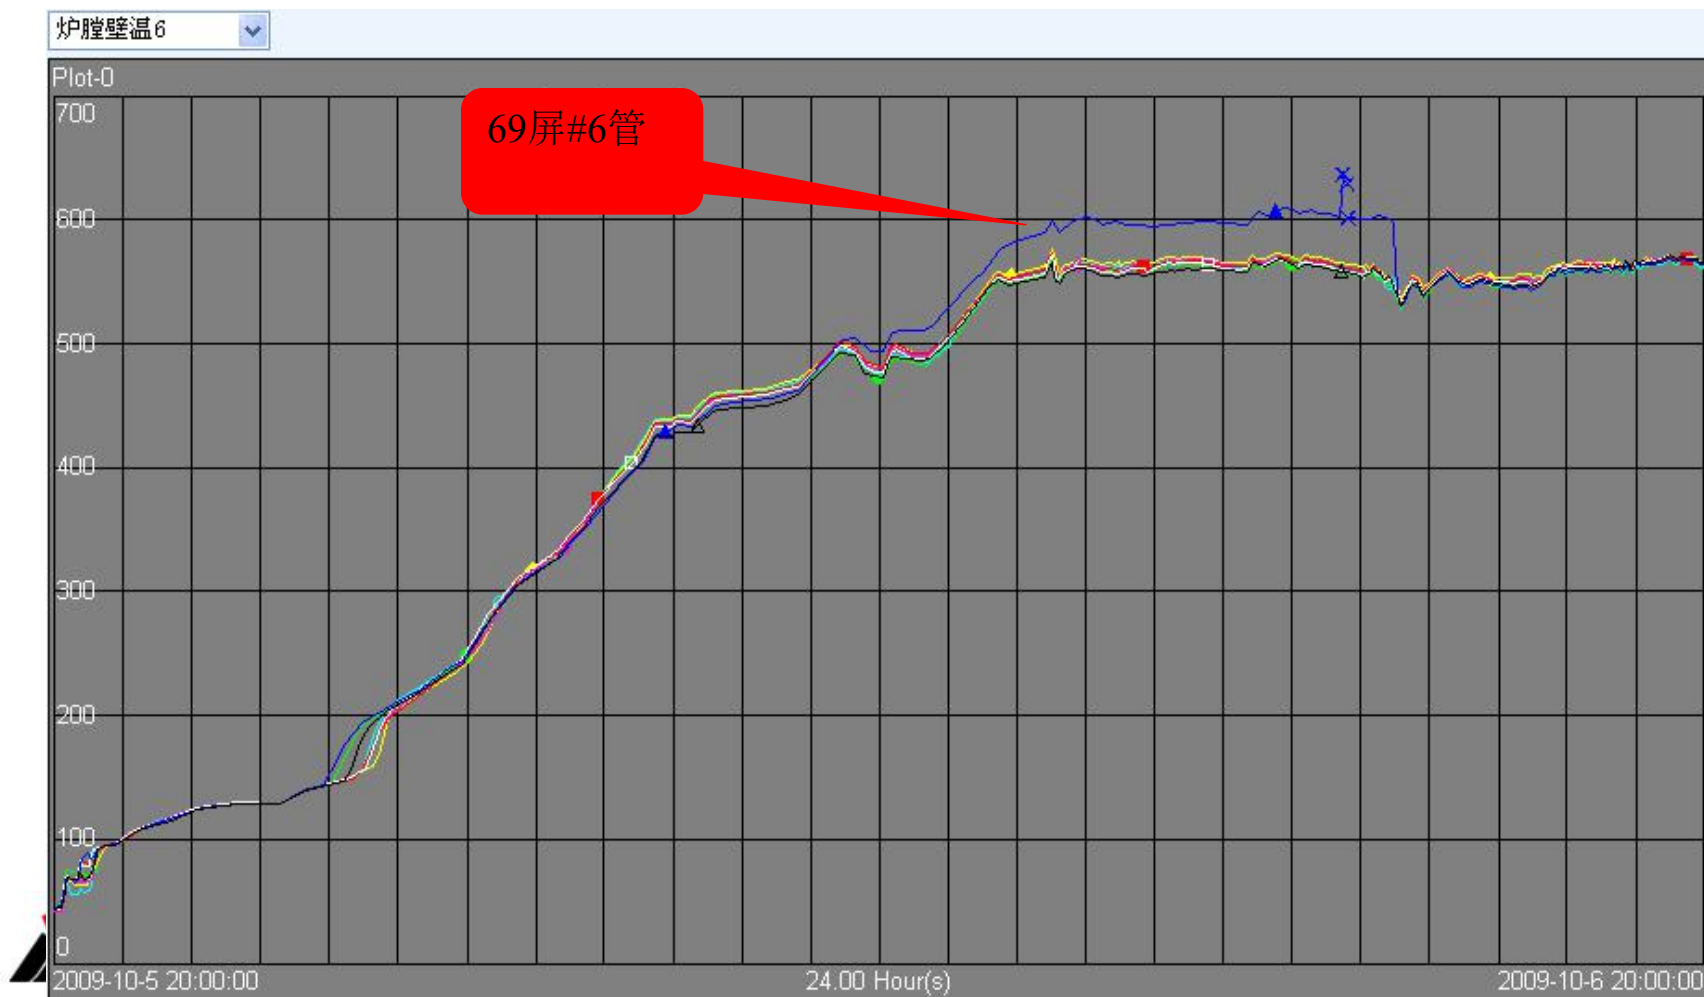
启动阶段监测到的第69屏#6管壁温异常情况
