热工交流资料1

# 热控系统故障分析与处理与预控

工作单位:浙江省电力试验研究院

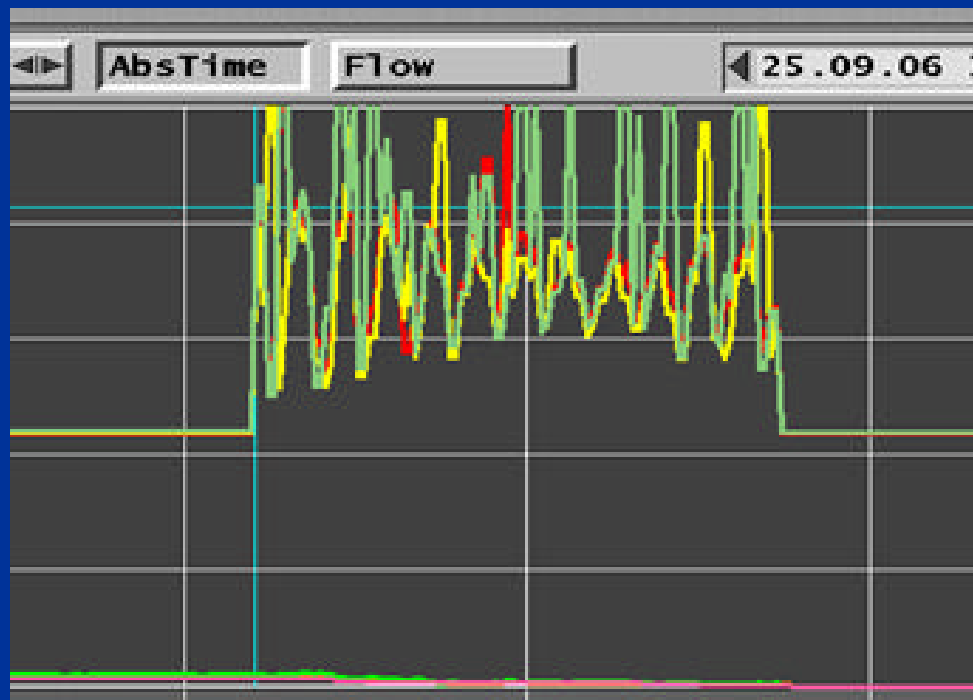
曲线如图8所示，发现送风机B轴承三点温度同时生大幅度跳变且超过90℃，检查该保护为三取二式，当三点温度同时超过90℃后风机跳闸。

(1) 从曲线分析三点温度信号同时发生变化，趋势基本一致，可以排除接线松动和模件故障的可能。

(2) 检查DCS机柜侧接线情况，端子接线紧密现象。且该三点温度为四线制热电阻信号，12用同一根16芯电缆。该电缆屏蔽线浮空未接至排，原因为该电缆屏蔽线已存在接地现象，为接地故暂时未在机柜侧接地。当晚在机柜侧和接线盒处用对讲机模拟干扰源，未发生温度信号跳变。判断风机跳闸时可能存在更大的干扰源（如电焊机等）。

(3) 次日早晨在做好保护逻辑强制后，对该电缆进行了拆线检查，发现在就地接线盒处电缆屏蔽层引出时有毛刺碰到金属电缆套管，形成两点接地产生地环流，引起信号误动。

(4) 虽该温度信号保护，已设计为三取二逻辑方式，但因未设置信号变化速率大撤出保护的逻辑功能，温度同时发生跳变时，导致了风机跳闸。

(1) 热工人员对该处屏蔽接线整理，在DCS侧机柜处单点接地后，信号恢复正常，此后至今未再发生类似现象。

(2) 三取二的保护信号同时误动的情况不多见，但从本事件来看，除了做好系统接地和抗干扰措施外，对涉及的保护信号，即使已采用了三取二信号判断逻辑，仍然应考虑增加变化速率大撤出保护的逻辑。

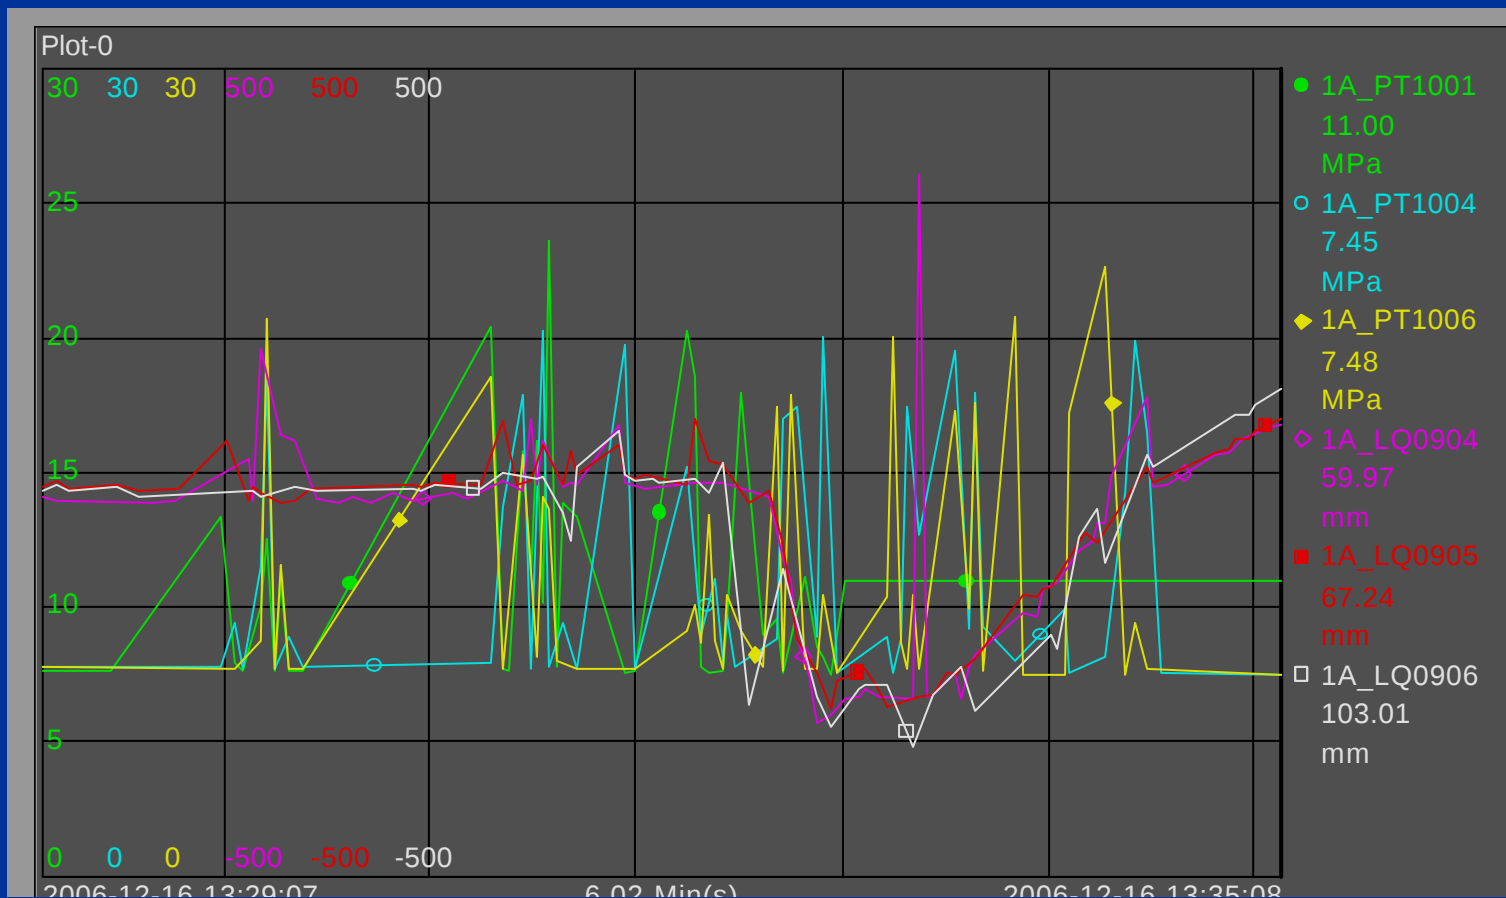
汽包水位等信号受干扰记录曲线如图

【事件过程】 05年9时50分，某电厂1号炉因汽包水位低低保护MFT动作。经查实际汽包水位正常；DCS系统采集到的3个水位变送器信号和3个汽包压力信号及末过出口压力在机组跳闸前3秒钟曾剧烈跳变，最终引起水位低低保护误动作，机组跳闸。下午1时32分，机组准备重新冲转时，汽包水位等信号再次出现大幅上下跳变，引起水位高高MFT动作。

**【事件原因】**曲线分析认定事件干扰引起。经查机组 380V 电源检修段分别接#1、2炉检修电源箱以及# 1、2机组热工配电屏电源，热工配电屏主要用于提供锅炉现场仪表保温柜的电加热电源。而事件发生时检修电源箱有电焊机接入并在焊接工作。因此怀疑是电焊机工作时对检修段母线电源造成谐波污染，使得热工的伴热电源回路产生谐波分量，通过电缆间的电导耦合干扰，影响了锅炉汽包水位、汽包压力等主要信号。

经电焊机实际作业模拟试验验证，电焊机乙工作时检修段上未见有明显的谐波畸变；但电焊机甲工作时，检修段上会产生12次以下的谐波分量，其谐波分量比在5%以下。此时投入1号炉热工配电屏N78输出供给锅炉现场仪表柜的电加热电源开关后，即出现热工信号剧烈跳变现象，与MFT事件现象非常吻合，证明了试验前的分析意见正确。

进一步检查电加热电源电缆与仪表柜内的信号电缆有很长一段距离内并行走向。因此，可以判断热工信号干扰是电焊机焊接时，使电源产生谐波，经电容电感耦合引起。

(1) 事件后，将热工仪表管的伴热电源改接至照明电源。

(2) 对全厂电焊机进行实际试验，结果仅一台电焊机对电源产生谐波污染。

(3) 热工的电源电缆（220V/380V）建议采用带屏蔽层的KVV控制电缆，屏蔽层在电缆的两端有效接地。

(4) 在敷设热工信号电缆时，必须注意与强电电缆的走向分开，电缆桥架分层敷设，两者间距保持规定的距离，且敷设时与热工信号电缆不要平行。

(5) 现场宜采用带盖板的金属电缆架和电缆槽并可靠接地。

(6) 不同接地的系统之间信号传输，尤其是电气系统和DCS系统之间的信号传输，一定要加装信号隔离器。

(7) 热工信号电缆尤其是用于弱电信号的电缆最好采用有总屏蔽带分屏蔽的计算机电缆（对绞铜带屏蔽或对绞铝箔屏蔽），总屏蔽层在电缆的两端有效接地，分屏蔽层在DCS机柜侧接地，现场侧浮空（总屏蔽层和分屏蔽层不能连接在一起）。

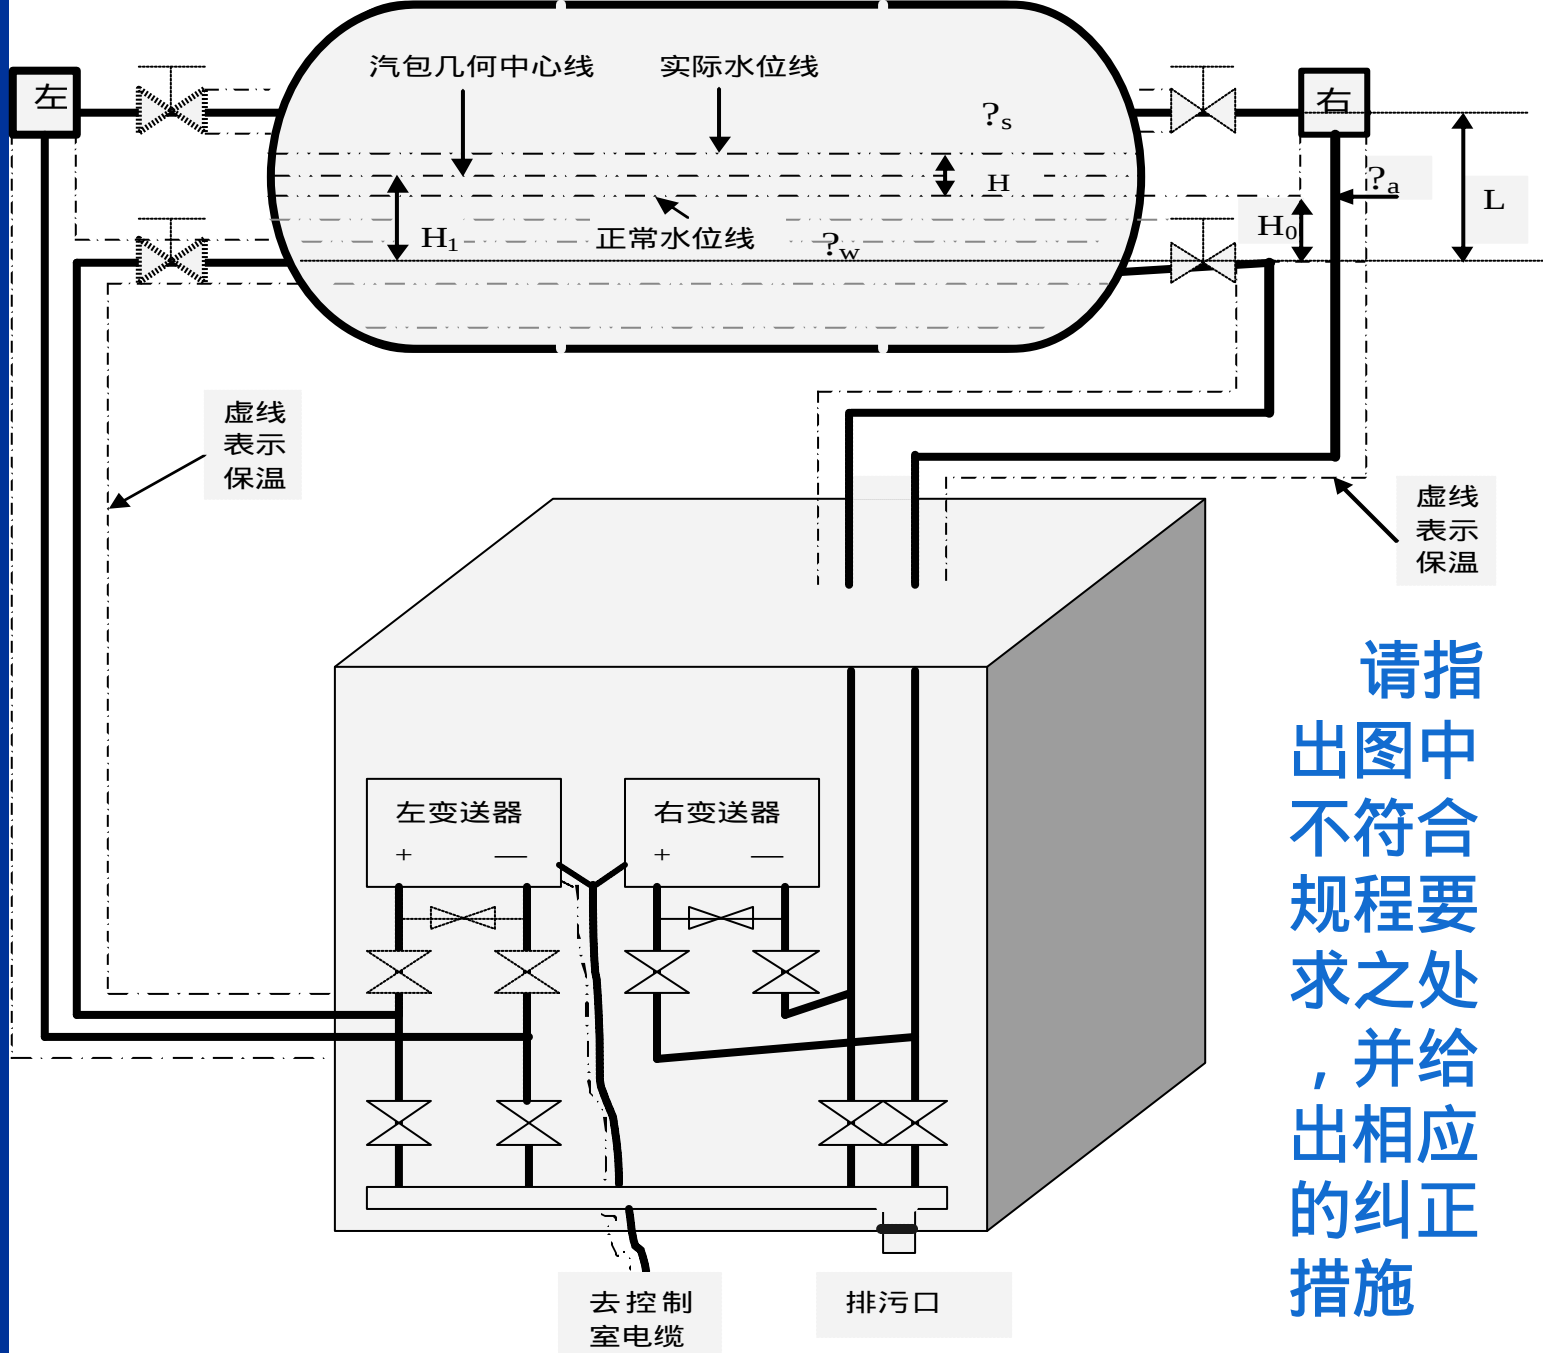
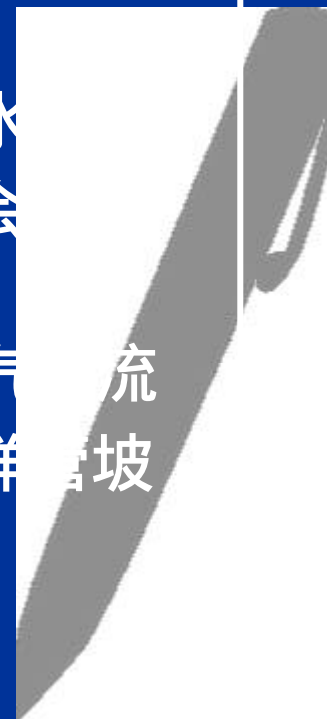
答案：（1）安装上存在问题：

- 1) 平衡筒出口管无400mm水平段，温度梯度变化不确定，将对测量精度变化产生影响。
- 2) 汽水取样阀单阀且竖装，可能造成凝结水流通不畅、残留汽包。排污阀为单阀，可能会排污后关不严，影响测量精度。
- 3) 平衡筒前的取样管无坡度，将可能造成汽水流通不畅；右边水侧取样孔至取样阀的取样管坡度反，将可能造成误判。。
- 4) 正负压侧测量管路排列距离不符合要求。

- 5) 汽侧取样阀至平衡筒和右边水侧取样至取样阀未保温，平衡筒出口至水侧标高的取样管保温，环境温度变化可能对测量精度产生影响。
- 6) 测量管路水平段无坡度，可能会残留汽包侧二次阀至测量管路倒坡，最低点有可能排不尽。
- 7) 排污阀后仪表管直接与排污汇集管连接，观察排污阀是否有泄漏。此外排污汇集管在室内，且无斜向出口的坡度，排污汇集管出口未接至地沟
- 8) 变送器共用电缆，屏蔽线在变送器端接地。
- 9) 汽水侧取样管到变送器高低压室边接不一致，

1) 每个水位取样装置都应具有独立的取样孔。取样孔不够时可使用多测孔技术，实现取样的独立性。用于保护和控制的各汽包水位测量回路均应全程独立配置。

2) 汽水侧取样一次阀门必须为二个工艺截止阀串联，并且使其门杆处于水平位置安装，排污阀也宜采用二个阀门串联连接。

3) 就地电接点式水位计，汽侧取样管应斜上汽包取样孔侧，水侧取样管应斜下汽包取样孔侧。差压式水位计，汽侧取样管应斜下汽包取样孔侧，水侧取样管应斜上汽包取样孔侧。

4) 汽包水位的汽、水侧取样管和取样阀门均应良好保温。单室平衡容器及至参比水柱的管道400mm处不得保温。

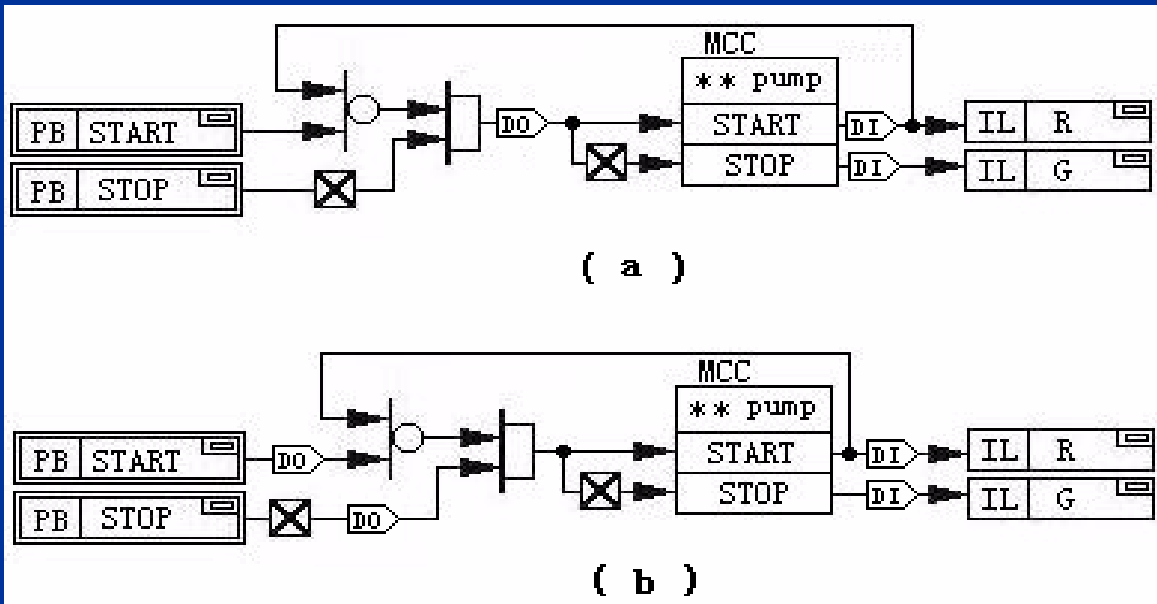
图 (a) 所示的接口设计，虽然比图 (b) 节省了一个DO，但控制系统的可靠性却大大降低。

从工艺系统的可靠性来考虑，自保持回路应该放在就地控制回路（继电器回路）实现。在图 (a) 所示的控制系统中，当DCS或PLC系统I/O柜出现掉电或其他故障时，自保持回路被打断，设备将自动停止。如果该运行设备是主要辅机的润滑油泵或冷却水泵，将导致主要辅机跳闸，使故障扩大。在实际工程中，类似的接口设计并不少见。

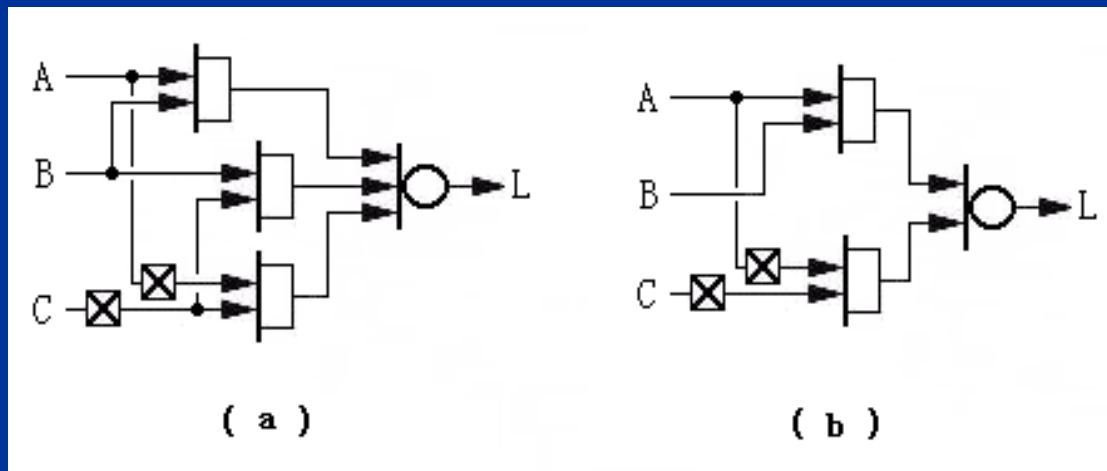
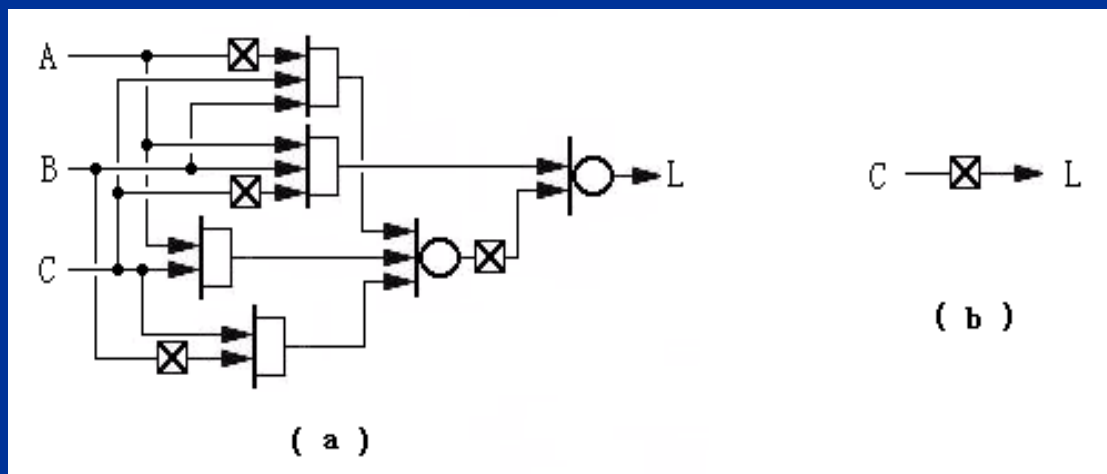
利用逻辑代数定律对开关量控制逻辑进行等效变换，有助于分析和简化控制逻辑。图（a）的

控制逻辑中有一个多余的与门，通过简化后的等效逻辑如图（b）所示

图（a）所示的控制逻辑，多余的东西太多了，通过简化后如b，原如此简单。
