# 600MW 火电机组低压缸次末级叶片装配工艺改进

**摘要:** 由于低压缸次末级叶片曾发生围带断裂事故, 经认真研究分析, 认为断裂原因主要是设计、制造及装配存在问题造成。是围带装配过紧所致, 采用现场拆下叶片, 对叶片进行清理, 对围带出汽边叶顶处的 R4 倒角进行打磨, 圆滑过渡, 对叶片进行重新松装来保证机组的安全运行。

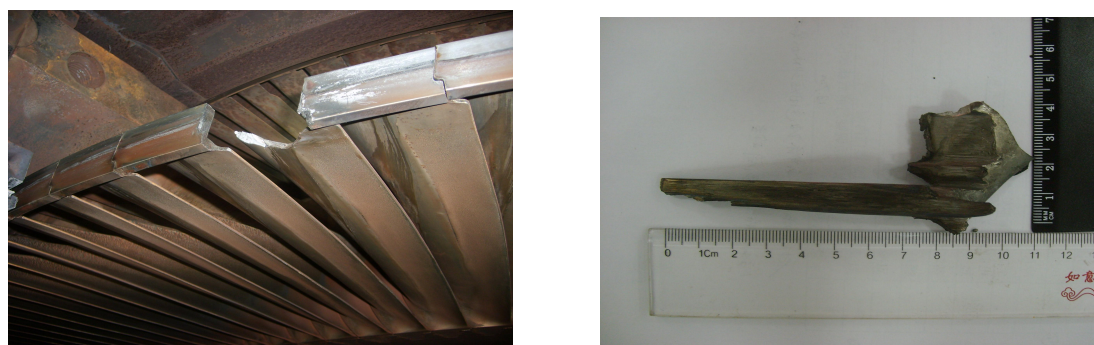
解体后发现 LPII 转子正向次末级第 55 片叶片靠近叶顶处断裂（如图一）。经认真研究分析，认为断裂原因主要是设计、制造及装配存在问题造成，为避免此类事故再次发生，对低压缸次末级叶片进行重新装配。

图一 叶片断裂处及断裂的叶片

1.4、叶片出汽侧顶部与围带过渡处存在 R4mm 的圆弧过渡，而起裂部位基本处于 R4mm 圆弧过渡的中间处，该部位结构上应力相对集中。高速旋转中产生较大的离心力作用在叶片上，特别是圆弧过渡处又会产生较大的应力。在应力较大部位位错等缺陷易聚集形成微裂纹，而叶片服役状态存在振动，最终导致叶片疲劳断裂；

1.5、宏观和断口扫描电镜分析认为，起裂部位在叶片的横截面的出汽侧的中间部位，且断口有明显的疲劳扩展现象。分析认为裂纹起源于表面的机械损伤，经疲劳扩展后最终导致断裂；

1.6、叶片装配时围带间隙太小，造成叶片与围带的预应力过大，造成疲劳断裂。

- 2.2.2、对运行机组利用机组停机揭缸机会现场拆下叶片,对叶片进行清理,对围带出汽边叶顶处的R4倒角进行打磨,圆滑过渡,对叶片进行重新装配来保证机组的安全运行。

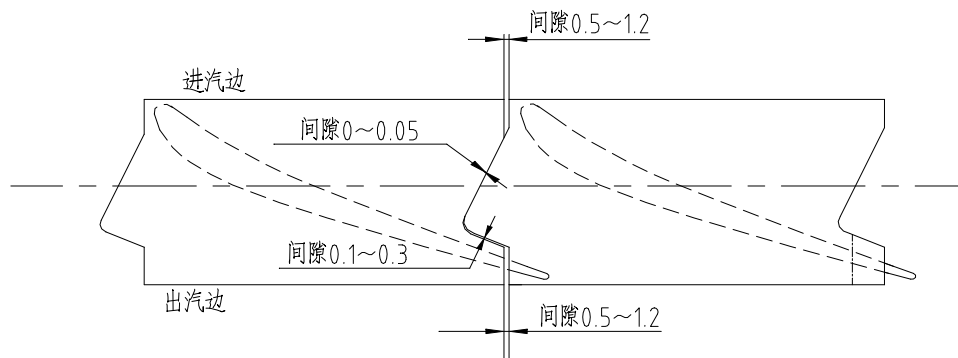
图二 装配间隙要求

由于低压缸次末级叶片曾发生围带断裂事故,经专家认真研究分析,认为断裂原因是围带装配过紧所致,为避免此类事故再次发生,对低压缸次末级叶片的装配技术要求进行了严格仔细的规定(如图二),内容如下:

- 3.1、叶片装配完成后,顶部12点位置叶片向两边闪缝不超过1mm。

- 3.2、末叶片要求在12点位置装配。

- 3.3、装配末叶片时,不允许用楔铁强力涨紧,允许修磨末叶片围带,围带可以存在缺口。

- 3.4、叶片装配完成后,围带内弧错牙超过0.5mm必须修磨。

- 3.5、围带非工作斜面间隙要求0.1~0.3mm。

- 3.6、围带非工作平面间隙要求0.5~1.2mm。

- 3.7、围带工作面间隙要求0~0.05mm。

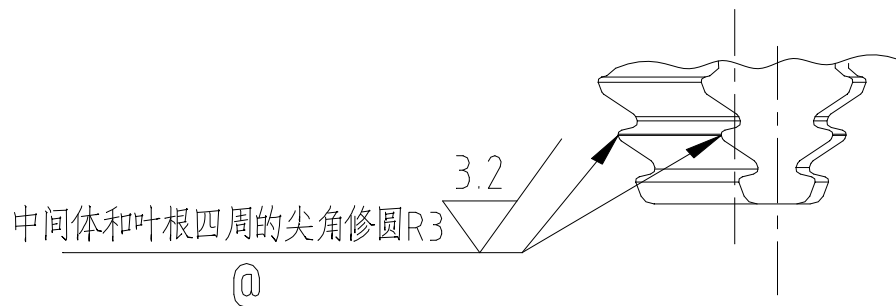
图三 叶根倒圆 R3

- 3.8、对叶根边缘进行倒圆R3,防止出现蒸汽腐蚀裂纹或初始裂纹,如图三。
