# 300MW 机组脱硝催化剂堵塞、损坏原因浅析

罗元辉

## CAUSE ANALYSIS OF BLOCKAGE AND DAMAGE OF DENITRATION CATALYST FOR 300MW UNIT

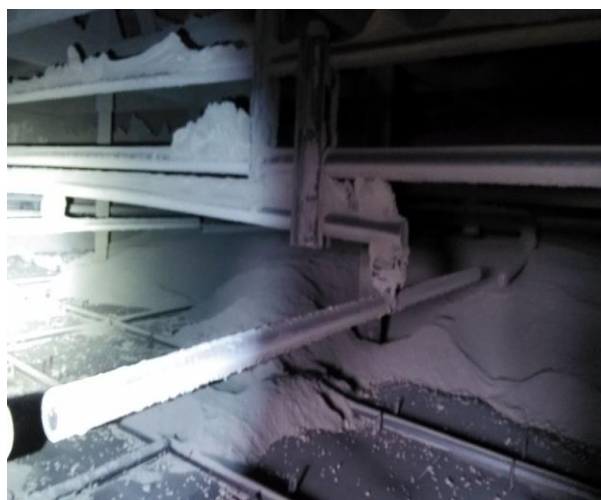
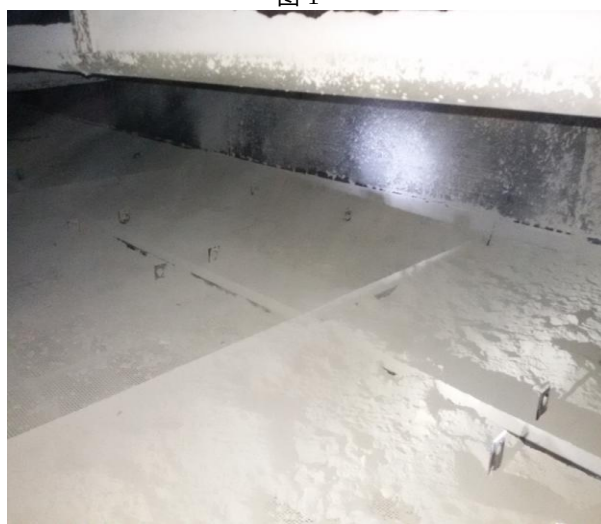
上表中表 1 为锅炉设计煤质，表 2 为实际的入炉煤质，锅炉实际燃用煤种发热量在 14.58-17.42MJ/kg 左右，灰分在 38.0-46.9%左右，与设计煤质发热量 21.64 MJ/kg 及灰分 25.5%，偏差较大。在机组相同负荷工况下，低发热量，高灰份的煤燃烧将产生大量的飞灰（如图 1、图 2），大量的飞灰进入脱硝系统，势必超过反应器的承受能力，造成一定的催化剂堵塞。同时大量的飞灰进入脱硝系统，飞灰流速加大，对催化剂的磨损更加剧烈，由于某厂在催化剂选型上采用蜂窝式催化剂，催化剂在长期高于设计参数的高速飞灰的磨损下，催化剂壁厚减薄，造成了催化剂的吹损。

4.1 优化吹灰系统，运行中根据各段时期煤质及机组带负荷的情况，不断优化吹灰频率和强度，保持催化剂压差控制在一定范围内，确保催化剂不积灰。同时根据停炉检查催化剂制定吹灰方案，对催化剂吹损严重的情况，可以改为“声波吹灰器和吹灰炮”组合，优化吹灰方案，减少蒸汽吹灰。

4.5 对机组蒸汽吹灰系统进行改造，在机组进行烟道炉膛吹灰时，同时进行脱硝蒸汽吹灰，避免锅炉吹灰过程中大量的飞灰进入脱硝系统造成堵塞。

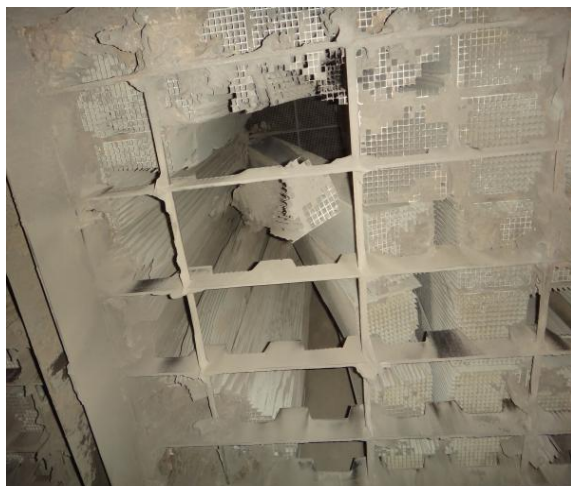
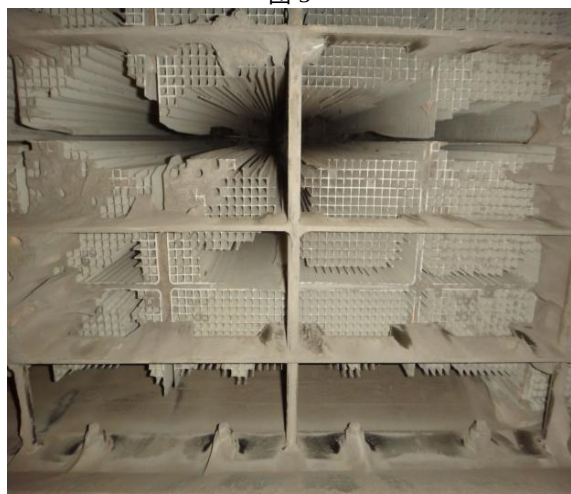
通过历次停炉对催化剂进行检查，催化剂损坏较多（如图 3、4），#1 炉脱硝 A、B 侧上层均损坏 400 多组，A、B 侧下层损坏较少。#2 炉脱硝 A 侧上层损坏 718 组，B 侧上层损坏 639 组，A 侧下层损坏 126 组，B 侧下层损坏 226 组，损坏较大。其次在损坏催化剂旁的催化剂堵塞都比较严重，由此可判断在催化剂堵塞后，烟气流通面积减小，流通阻力加大，大量烟气只能通过未堵塞的反应器流通，烟气流速加大，远远超过催化剂所能承受的范围，从而形成高速烟气走廊对催化剂的吹损。

4.6 利用停炉机会对脱硝反应器进行积灰清理，对磨损堵塞严重的催化剂进行更换，使反应器里烟气流场均匀，避免造成局部烟气量大，形成烟气走廊。

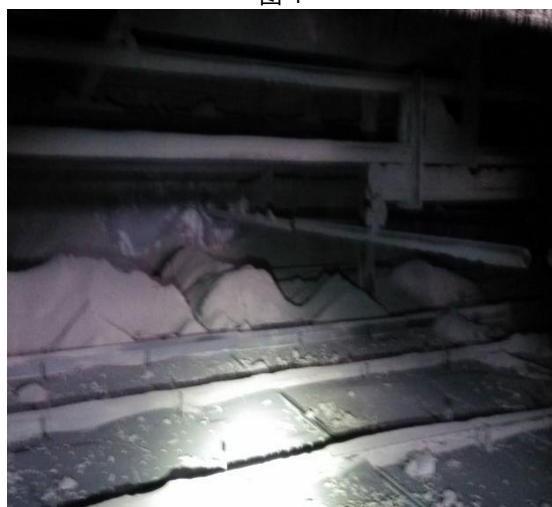
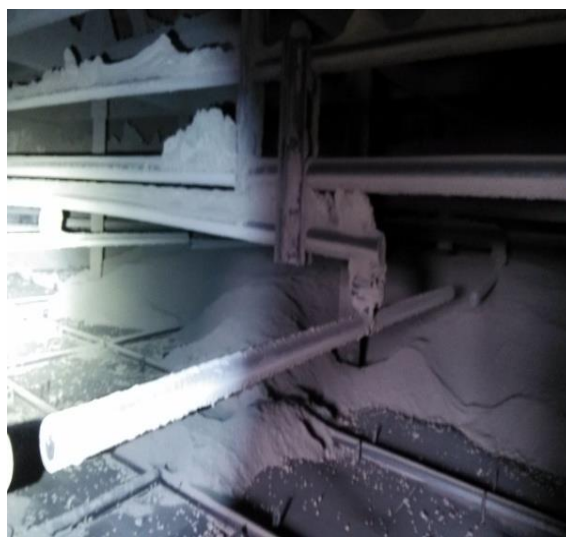
通过历次停炉检查还发现靠反应器四周的位置经常形成局部堆灰，特别是靠近炉前侧的位置往往会较为明显。这种现象多数是由于流场不均匀，局部区域流速太低、灰分过大而形成积灰。

流场不均，造成反应器内催化剂的通流面积减少，在机组正常运行情况下通过相同的烟气量，烟气的流速将会会加大，而烟气磨损量与流速存在三次方的关系，势必加大了催化剂的磨损、堵塞（图 5、6 流场不均造成的积灰）。

4.2 通过停炉检查，对流场不均的区域，可以进行针对性的改造，可较为有效的解决催化剂的局部积灰问题。

4.3 调整催化剂节距、类型等。催化剂本身也是一个很好的整流装置，往往可以通过更换最先接触烟气的催化剂层的节距或类型，如蜂窝式改为平板式催化剂，来解决积灰问题。

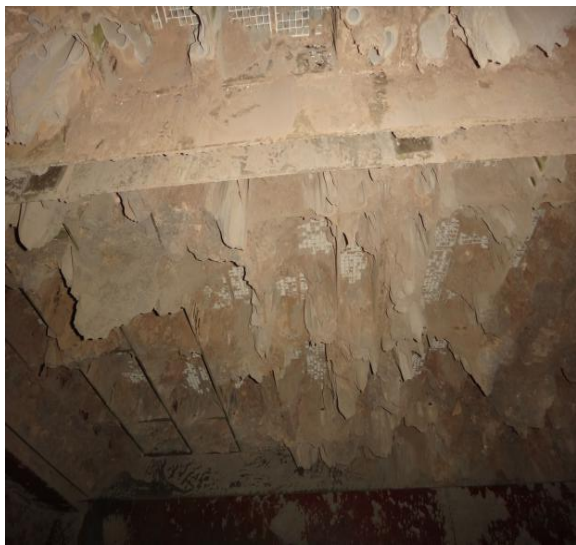
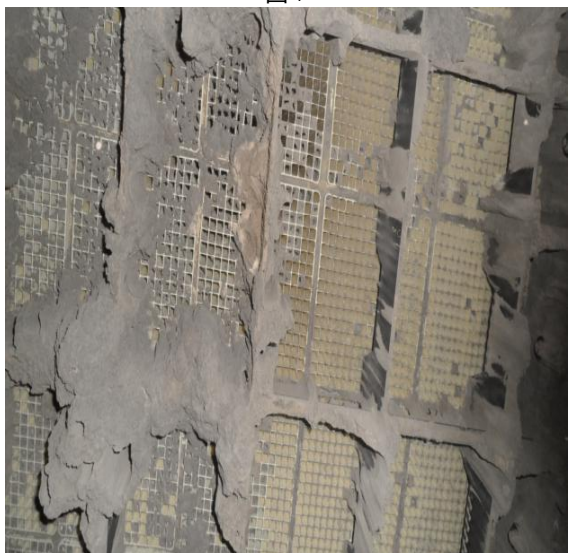
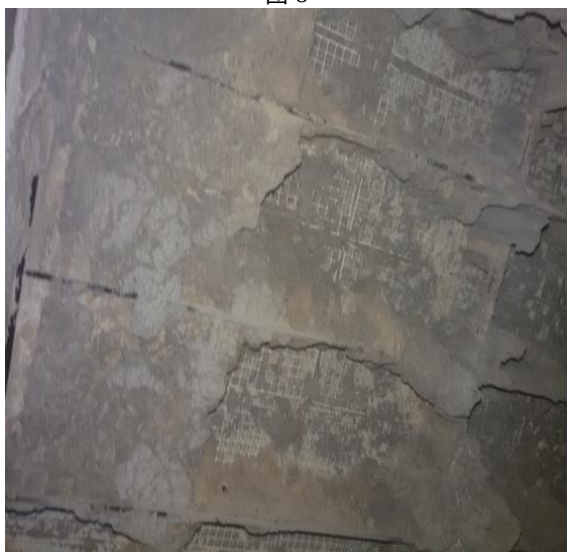
该厂脱硝设备采用选择性催化还原法（SCR）脱出烟气中的  $\text{NO}_x$ ，利用液氨作为还原剂，正常情况下液氨（ $\text{NH}_3$ ）与烟气中的  $\text{NO}$ 、 $\text{NO}_2$  反应产生  $\text{N}_2$  和  $\text{H}_2\text{O}$ ，然而在催化剂的作用下，氨会与烟气中的  $\text{SO}_3$  和  $\text{H}_2\text{O}$  反应生成硫酸氢铵（ $\text{NH}_4\text{HSO}_4$ ）与硫酸铵（ $\text{NH}_4_2\text{SO}_4$ ）等一些副产品。在脱硝系统中硫酸氢氨的状态主要与烟气中  $\text{NH}_3$  和  $\text{SO}_3$  浓度的乘积有关系，根据催化剂入口  $\text{SO}_3$  浓度与入口  $\text{NH}_3$  浓度的乘积查表得到，硫酸氢铵的露点温度为  $240^\circ\text{C}$  左右，在烟气温度低于  $240^\circ\text{C}$  时硫酸氢铵以气态形式存在，对脱硝系统影响不大，当蒸汽吹灰运行时，由于蒸汽吹灰按疏水温度达到  $200^\circ\text{C}$  时开始吹灰，蒸汽与烟气混合后，温度低于  $240^\circ\text{C}$ ，则此时将会造成硫酸氢铵的析出。所以脱硝反应器中生成的硫酸氢氨呈液态，呈中度酸性且具有粘性，液态的硫酸氢铵易沉积在催化剂表面，捕集烟气中的飞灰后形成催化剂堵灰。而机组正常运行中的蒸汽吹灰带有水分，其加大了硫酸氢氨的生成，使催化剂更加容易堵灰。同时在机组长时间运行后脱硝催化剂堵塞、损坏，造成脱硝效率低。喷氨量加大，须喷入的氨量越多，未反应的氨就越多，逃逸氨与烟气中的  $\text{SO}_3$  及水蒸汽生成硫酸氢氨就越多，而硫酸氢氨又加大了堵灰的可能，这样恶性循环造成催化剂积灰堵塞加剧。（图 7、8、9 硫酸氢氨造成的积灰堵塞）
