## 旋流对冲锅炉燃烧器烧损试验研究

**摘要:** 为研究托克托发电公司四期锅炉燃烧器烧损的原因,对比了同类型机组的燃烧器设计参数,并开展了热态辐射温度试验,得出了燃烧器烧损的主要原因为一次风刚性不足,并提出了解决燃烧器烧损问题的改进设计方法和燃烧调整方案。该试验研究结果可以为锅炉燃烧器的设计、改造以及燃烧调整提供参考依据。

## Experimental Research on Burner Burnout of Swirl Opposed Boiler

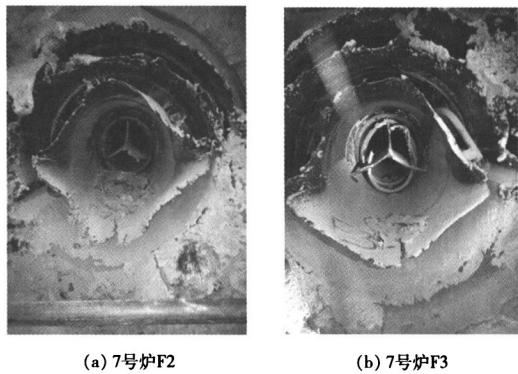
图 3 7 号炉燃烧器状态

2017年7号炉停炉检修时发现燃烧器烧损较严重,如图3所示,下层燃烧器稍有变形,上层

中间 3 只燃烧器烧损最为严重,分离燃尽风(SOFA)喷口未烧损。

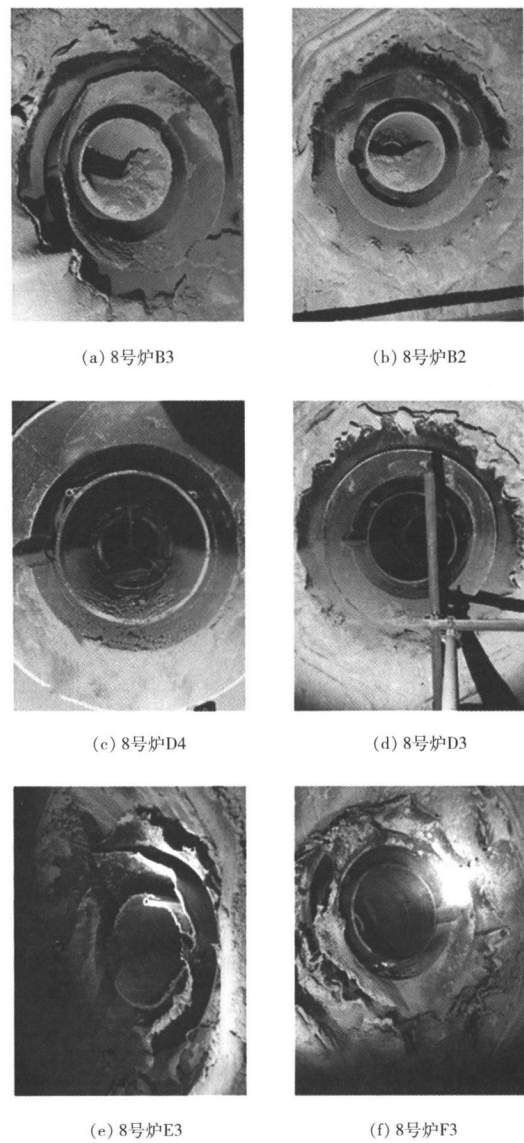
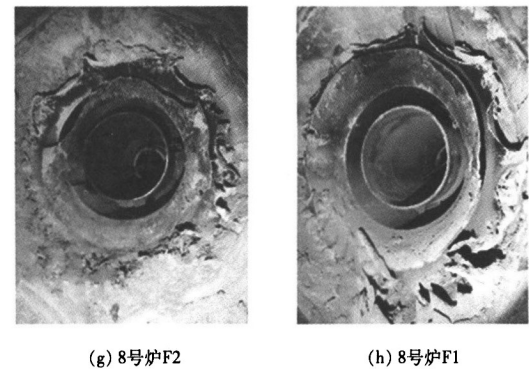
图 4 8 号炉燃烧器状态

2019 年 8 号炉停炉检修时发现,中层燃烧器的外二次风喷口烧损严重,上层燃烧器整体烧损严重。如图 4 所示。

中层燃烧器会受到下层燃烧器火焰锋面的炙烤作用,但是由于中层燃烧器处于炉膛下部,整体温度水平偏低,同时,中层燃烧器一般都处于投运状态,有足够的风来冷却喷口,因此不易烧损。而8号炉中间层的外二次风喷口烧损,则是因其设计结构,外二次风喷口伸入炉膛的尺寸偏大,引起辐射烧损。如图7所示,8号炉外二次风喷口距离水冷壁中心线的距离为25 mm。而三期锅炉外二次风喷口距离水冷壁中心线为185 mm,因此未烧损。

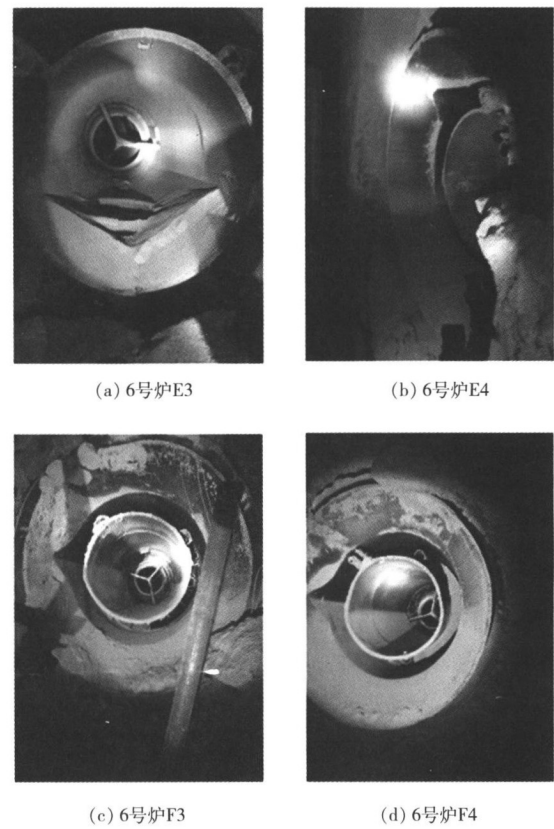
图 5 6 号炉燃烧器状态

对比三期锅炉燃烧器使用状态发现,三期 5 号、6 炉的燃烧器烧损并不严重,如图 5 所示为 2019 年 6 号炉停炉检修时的燃烧器照片,6 号炉距上次燃烧器检修已超过 3 a 时间。

但是,三期锅炉特别是 6 号炉两侧墙高温腐蚀最为严重。腐蚀区域为中层燃烧器至下层 SOFA 之间两侧墙中间区域,越往上腐蚀宽度越大。

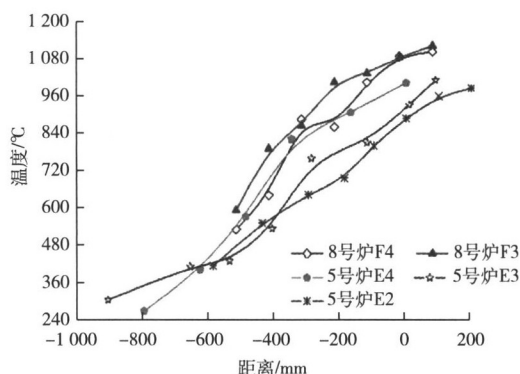
图6 燃烧器不同深度位置的温度变化情况

由试验结果可以看出,由于5号炉的一次风风速更高,刚性更足,冲入炉膛深度更深,其火焰锋面对上层燃烧器的炙烤温度相对较低。测量了E2/E3/E4 3只燃烧器不同位置的温度,结果均为越过水冷壁中心线后,即进入炉膛后才超过1 000 ℃;而8号炉的F3/F4则分别在距离水冷壁中心线215 mm和115 mm处的燃烧器喷口内就已超过1 000 ℃。

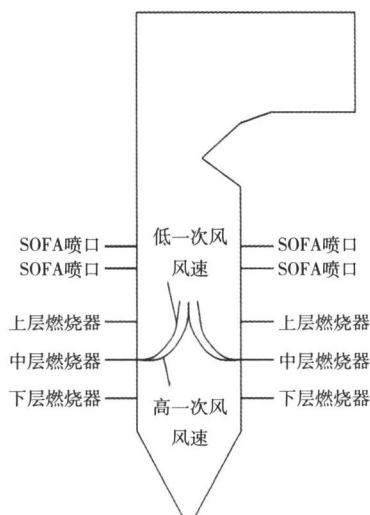
图7 不同一次风风速时火焰锋面示意图

如图7中所示,在燃用当前煤质情况下,中间层煤粉燃烧器的喷口面积偏大,当中间层燃烧器一次风风速偏低时,刚性不足,冲入炉膛深度不足,因此火焰锋面距离前后墙更近,对上层燃烧器的辐射温度更高,更易引起上层燃烧器停备时炙烤烧损。停备时,由于低氮和配煤掺烧的原因,用以冷却喷口用的停备层的燃烧器漏风量较小,因此,当漏风量不足以冷却喷口时,就会发生烧损,上层燃烧器烧损后又会影响自身的流场,引起燃烧器的进一步烧损,投运时又导致其着火提前烧

当中间层燃烧器一次风风速高时,刚性更足,冲入炉膛深度更深,真正实现了前后墙燃烧器火焰的对撞,这样火焰锋面距离上层燃烧器喷口的距离更远,因此炙烤温度低,所以提高一次风风速可以有效防止喷口的烧损。但是,一次风风速不能过高,过高后会引引起着火延迟,导致前后墙煤粉气流对冲后向两侧墙挤压,未燃尽物质在两侧墙燃烧引起还原性气氛过浓,当煤中硫分较高时进而引起两侧墙的高温腐蚀。这从6号炉的喷口面积最小,燃烧器烧损最轻微,但是两侧墙高温腐蚀更严重也可以得到验证。

针对不同的煤质、不同位置处的燃烧器,需进行有针对性的一次风风速的设计。燃用烟煤的旋流煤粉燃烧器设计风速推荐在20~28 m/s之间。下层等离子煤粉燃烧器或者微油点火煤粉燃烧器为了着火稳燃,其设计风速一般较其他煤粉燃烧器设计风速偏低。中层煤粉燃烧器的设计风速应按照其最高值来设计,这样的设计目的是为了防止中层燃烧器煤粉气流火焰锋面对上层燃烧器的高温炙烤而烧损上层燃烧器喷口。而最上层的煤粉燃烧器其设计风速应在两者之间。这是由于太高的一次风风速容易引起着火距离的推迟,增大未完全燃烧热损失,同时过高的风速引起前后墙对冲向两侧墙挤压,引起两侧墙的高温腐蚀。

针对上层中间煤粉燃烧器更易烧损的特点,在一次风调平时,应特别注意,使上中下3层中间的煤粉燃烧器一次风风速偏差调整可控制在+5%,两侧墙燃烧器一次风风速偏差控制在-5%。这样,提高了一次风风速后,对上层燃烧器的高温炙烤作用下降,可防止燃烧器烧损,同时减轻两侧墙的高温腐蚀。
