# 循环流化床锅炉分离器靶区磨损控制 与钟罩式风帽改造研究

中国华能集团清洁能源技术研究院

2013年11月29日 淮南

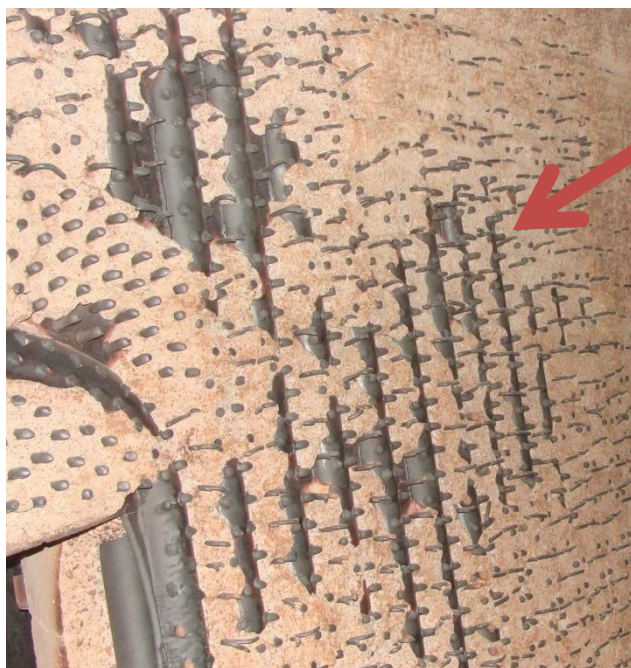
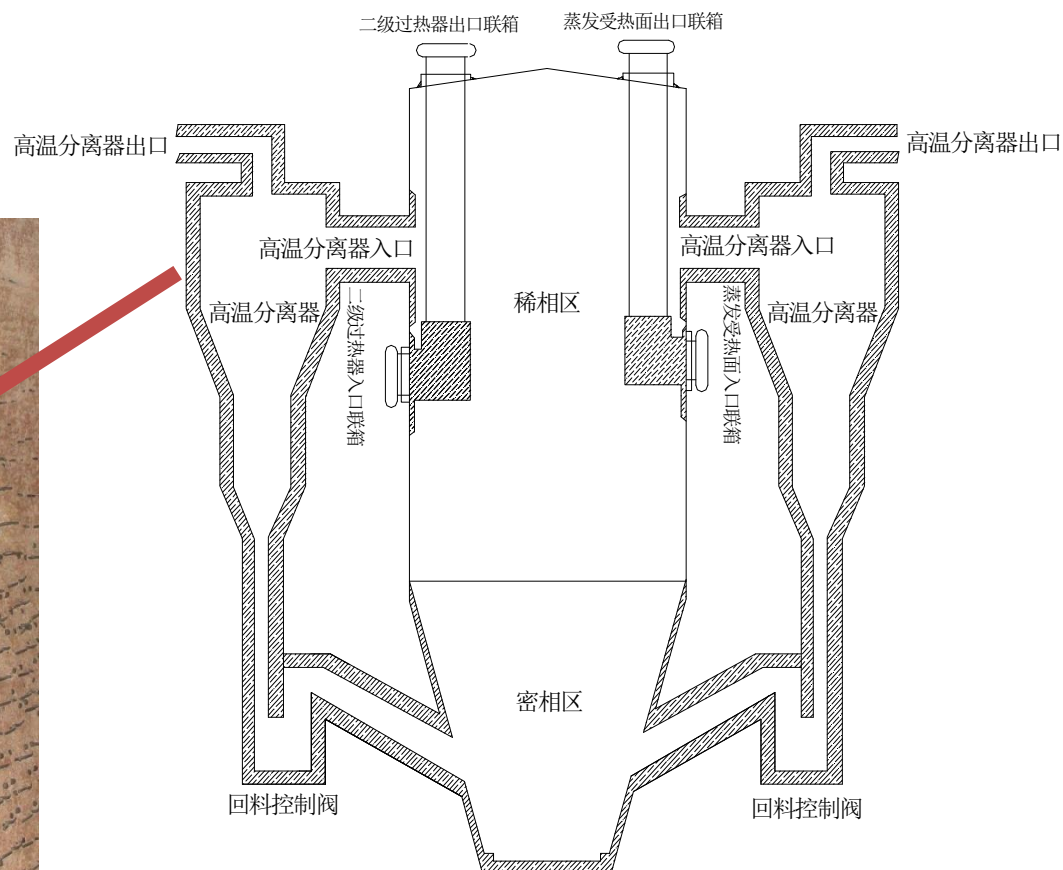
■ 耐磨浇注料脱落、磨损

分离器靶区损坏！！

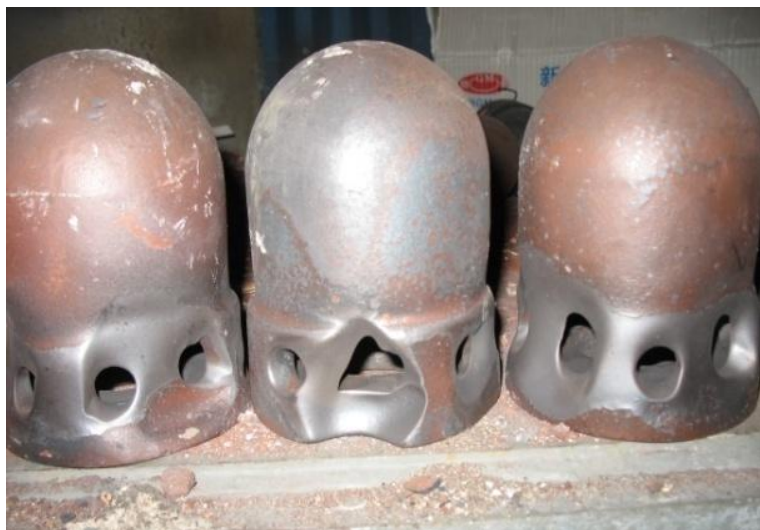
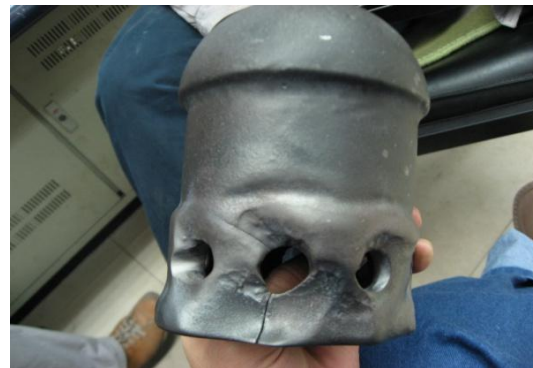
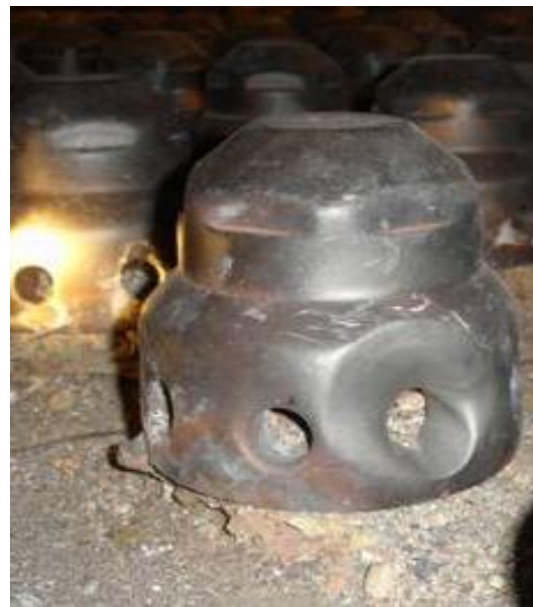
- 风帽磨损严重
- 损坏更换频繁
- 漏渣严重
- 布风不均，流化质量差

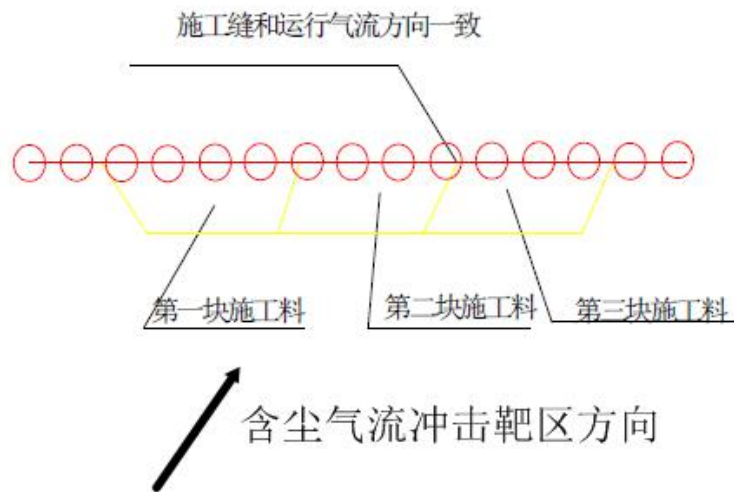
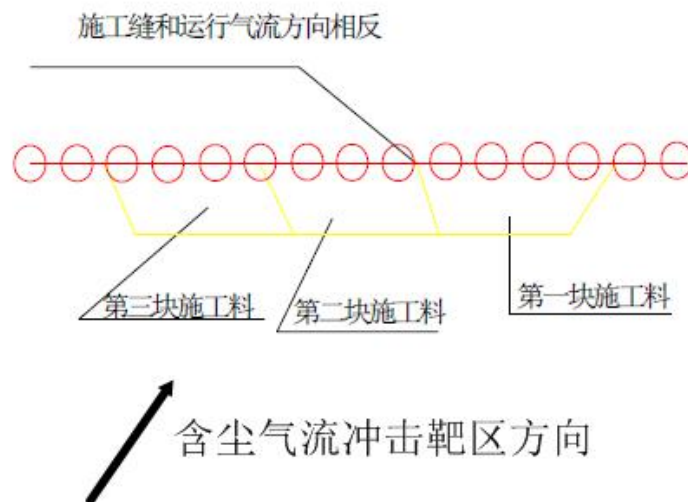
- 施工中施工方式不当，施工可塑料必须逆气流方向施工，禁止施工缝和气流方向一致，导致气流贯穿冲刷
- 靶区耐火材料不能过分追求其平整度和光滑度
- 合理设置沥青路面般不规则小气孔

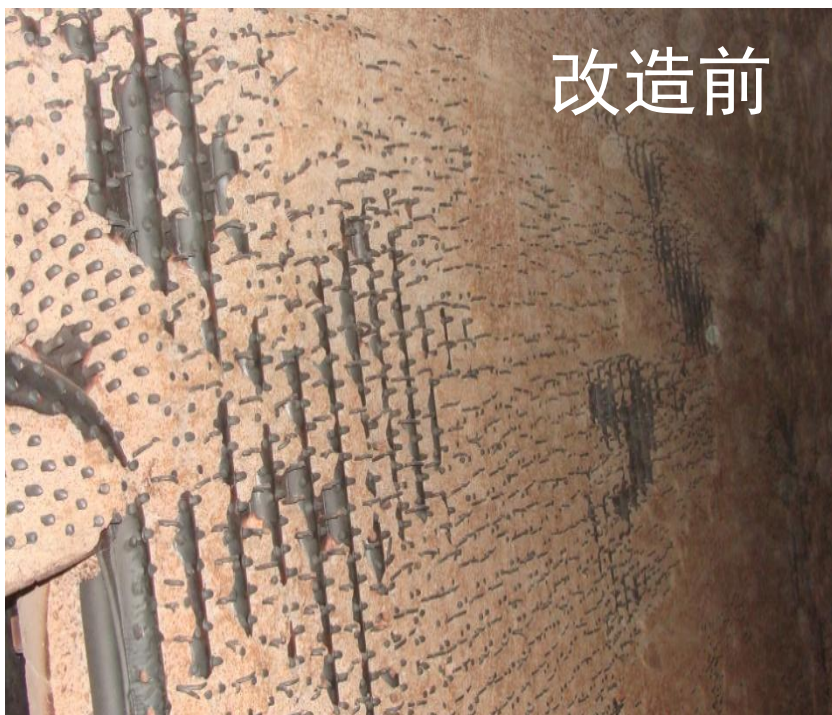
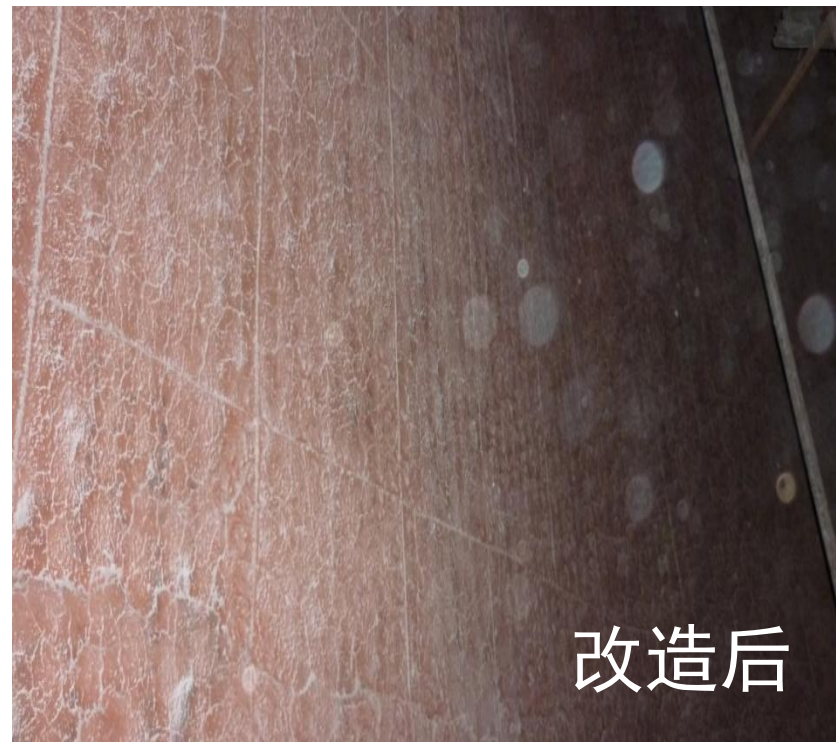
连续运行18个月靶区未见磨损  
问题彻底解决！

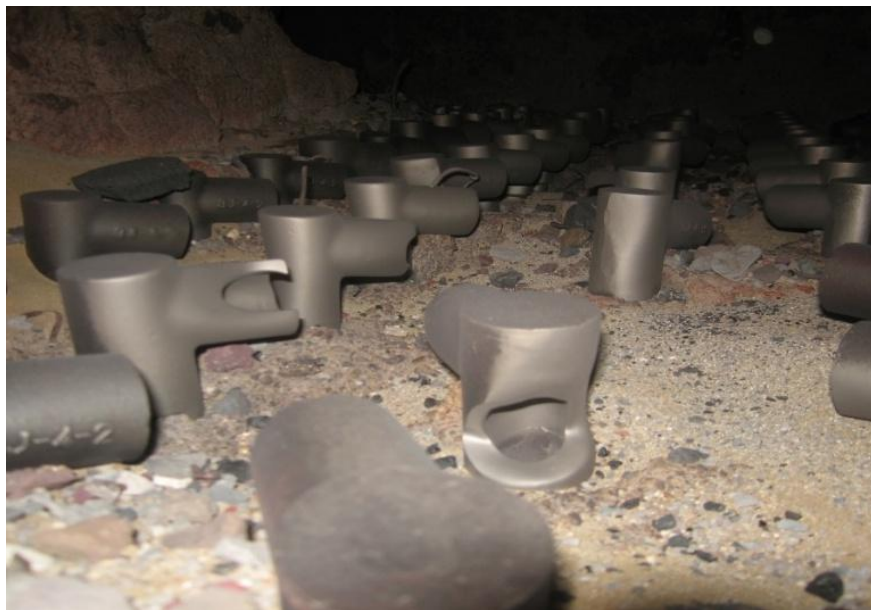
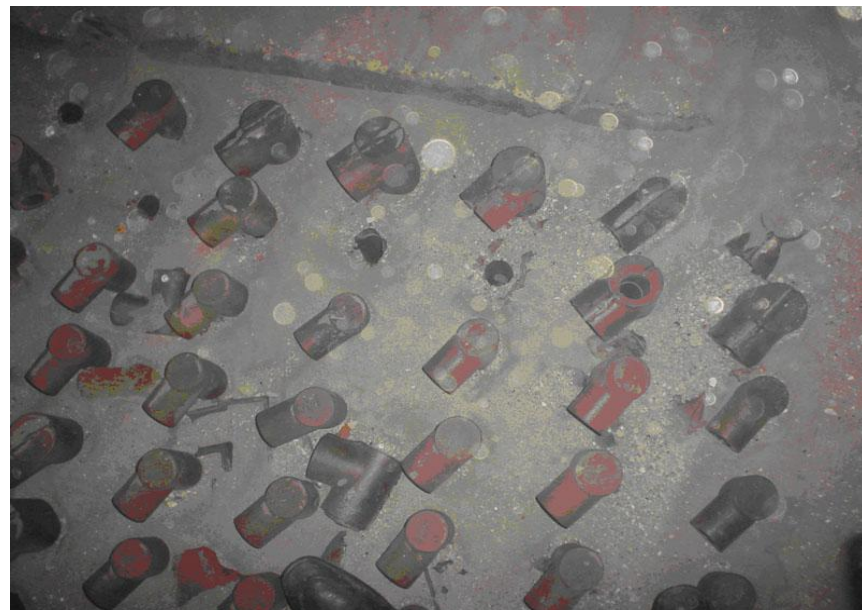
- ◆ 磨损普遍发生，运行条件决定风帽磨损不可避免
- ◆ 磨损主要位置是外罩出口、顶部、芯管
- ◆ 磨损与运行维护密切相关

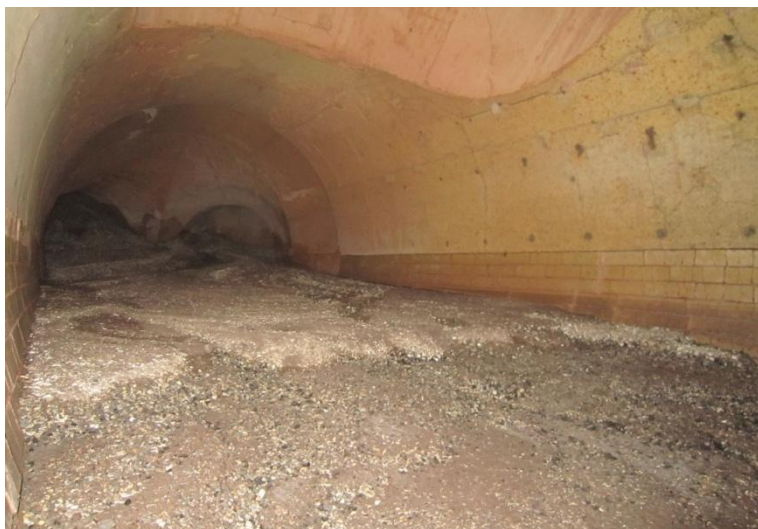
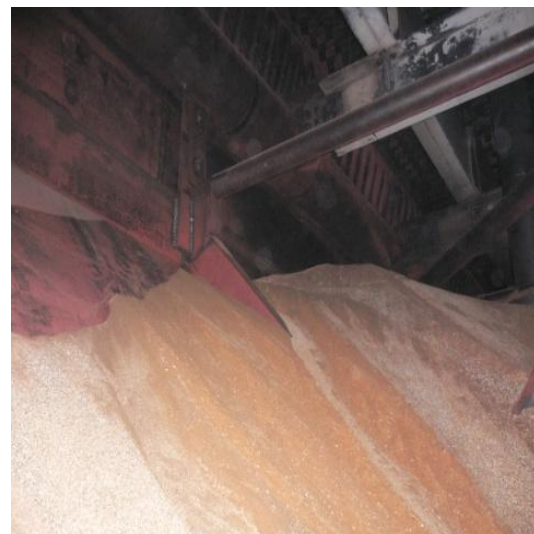
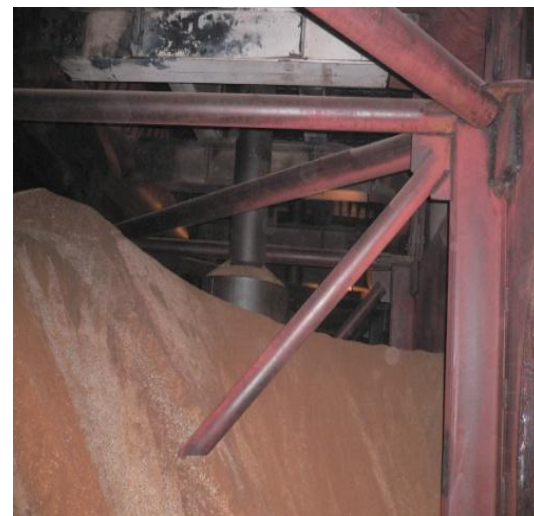
- 设计因素（结构、阻力特性）
- 运行环境（流化风量、风温）
- 运行维护（破损、脱落）
- 危害严重（经济性、安全性、磨损加剧）

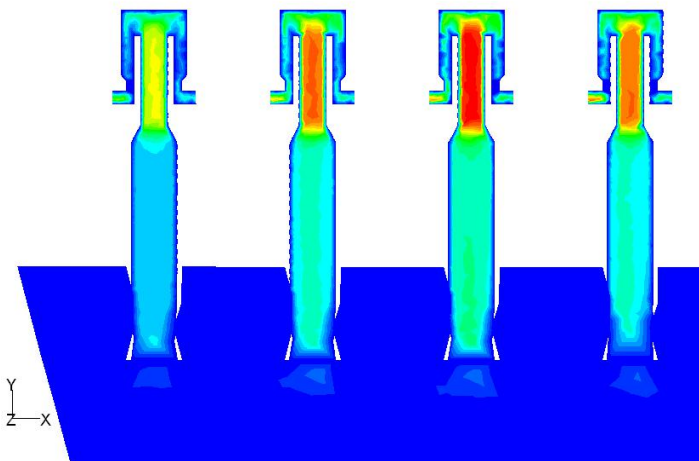
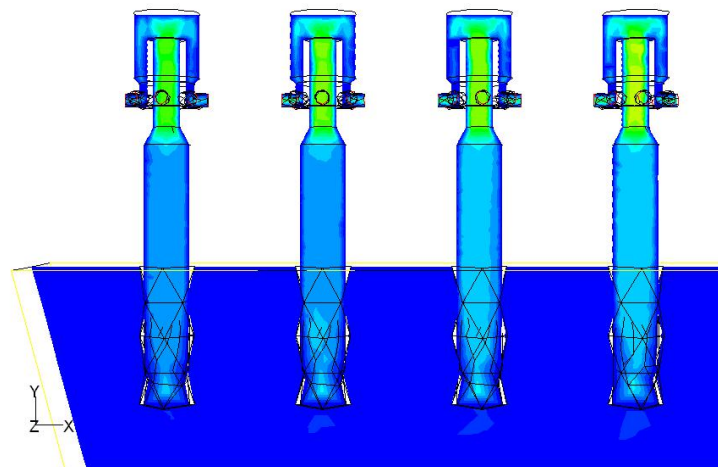
◆ 四周区域与中间区域差异大

◆ 风帽自身阻力特性有待提高

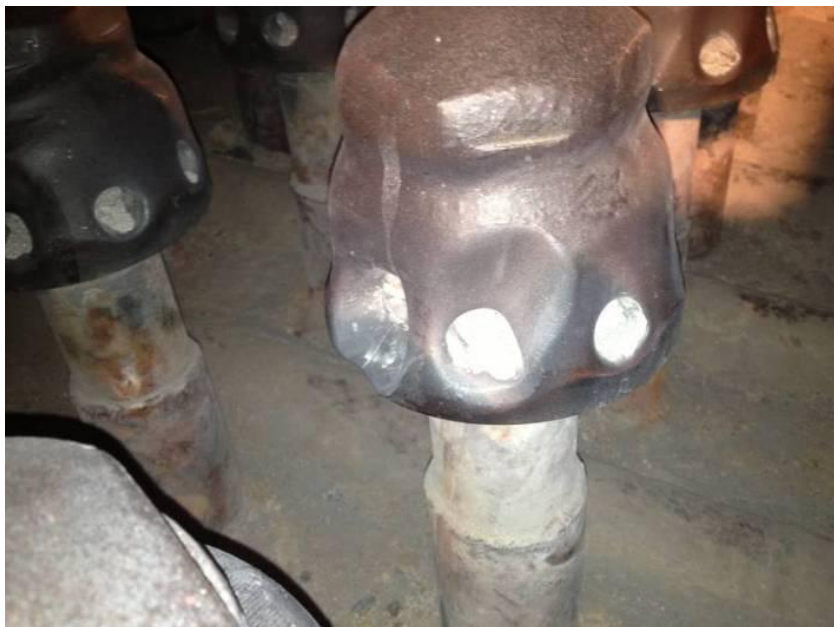
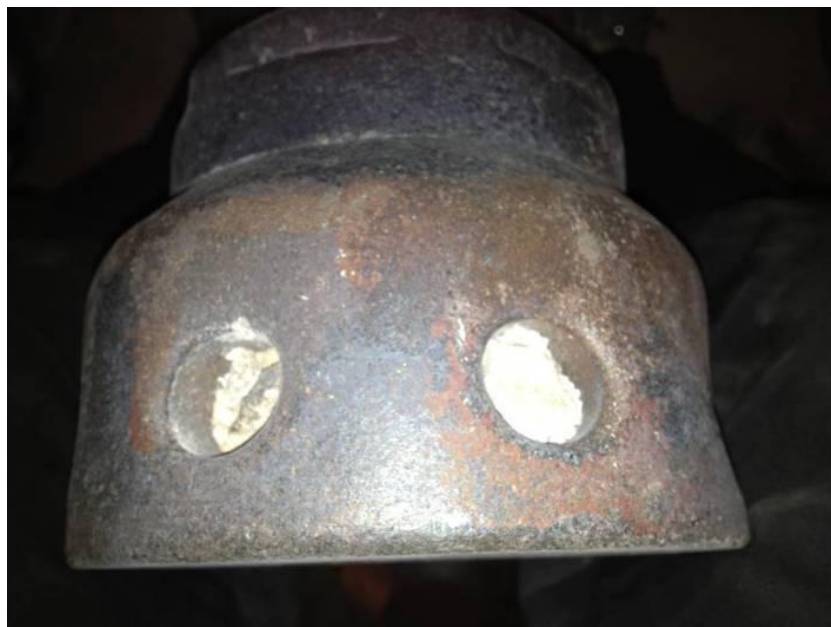
外罩小孔磨损和堵塞

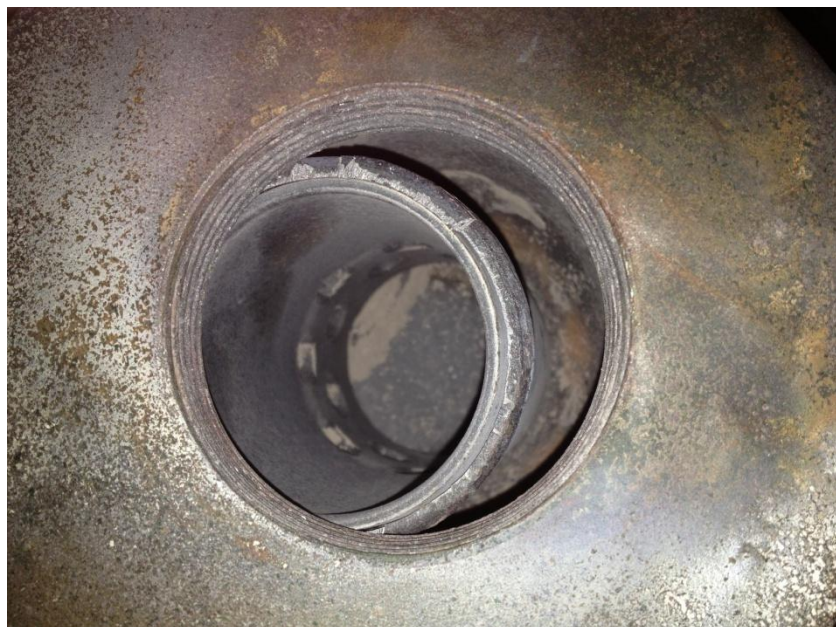
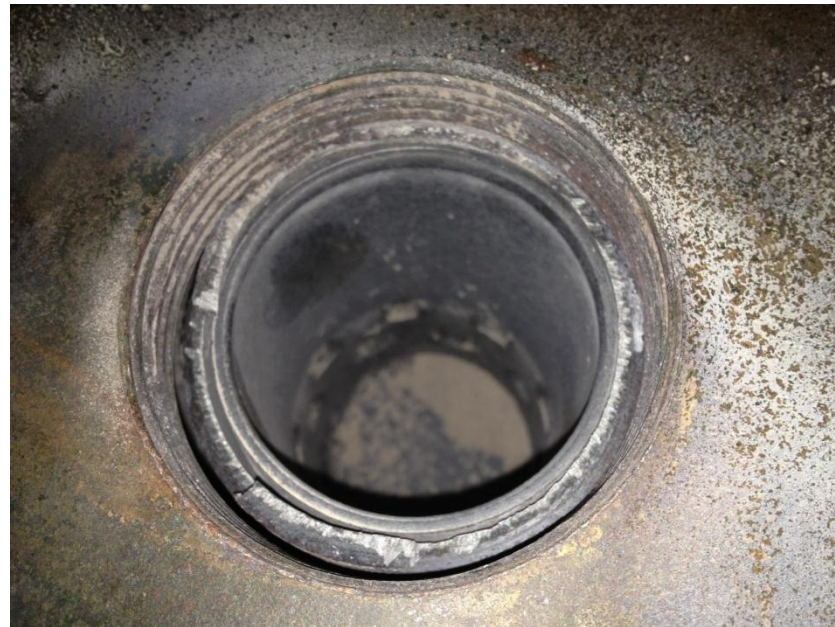
#### 内芯管断裂

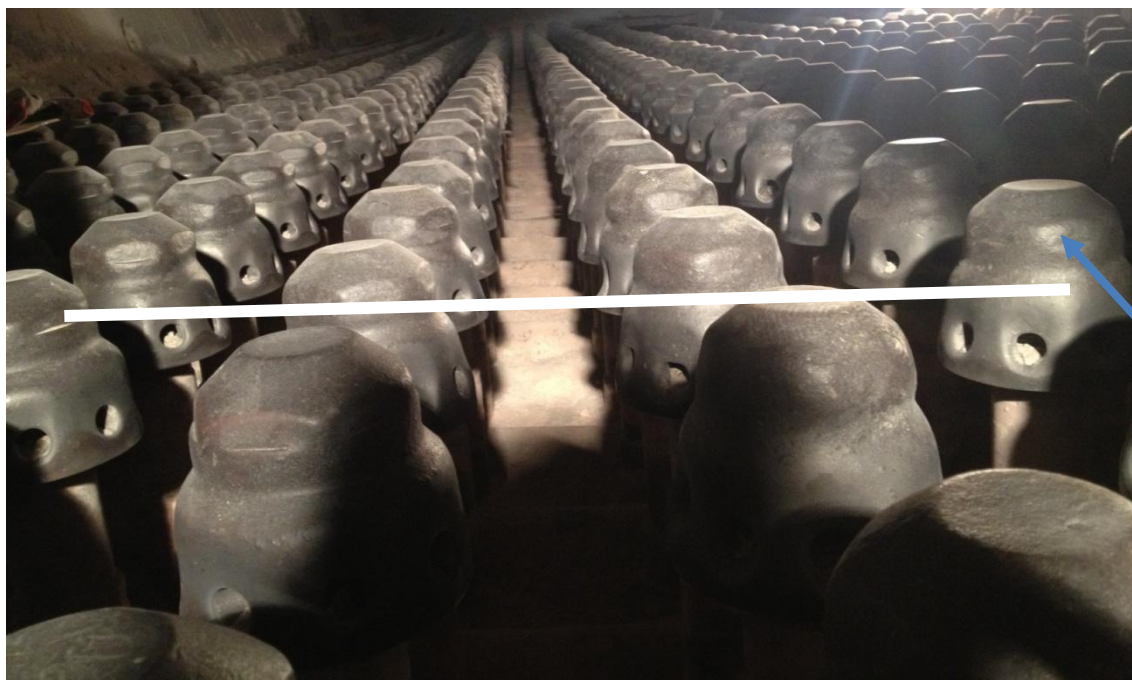
更换后的风帽与原有风帽高低错位

更换后的风帽高低不一  
阻力分区！  
局部磨损大！！

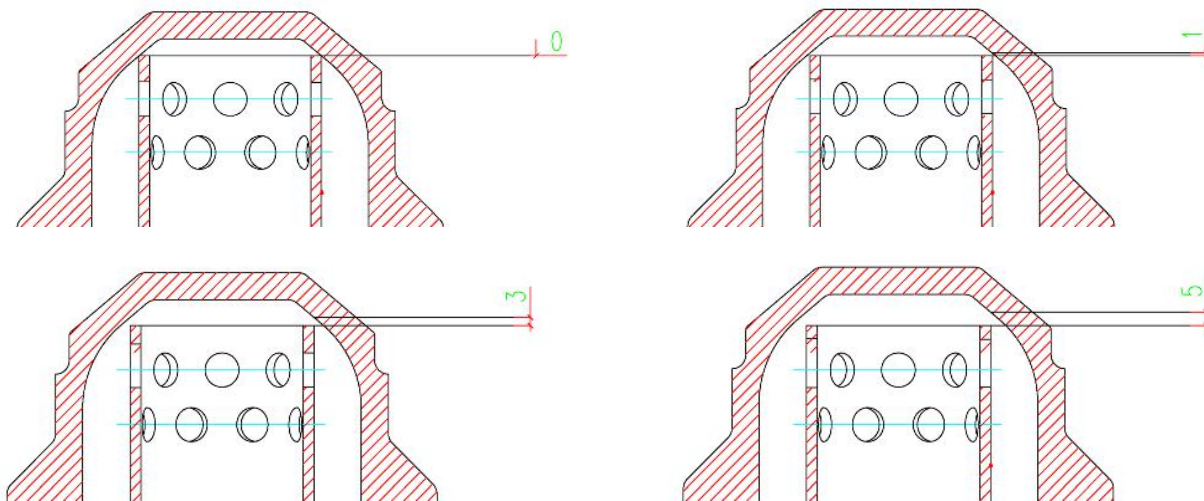
芯管顶部与风帽外罩存在间隙时会影响风帽芯管阻力系数，采用数值模拟技术研究分析无间隙方案（即良好安装的方案）、间隙1mm方案、间隙3mm方案、间隙5mm方案

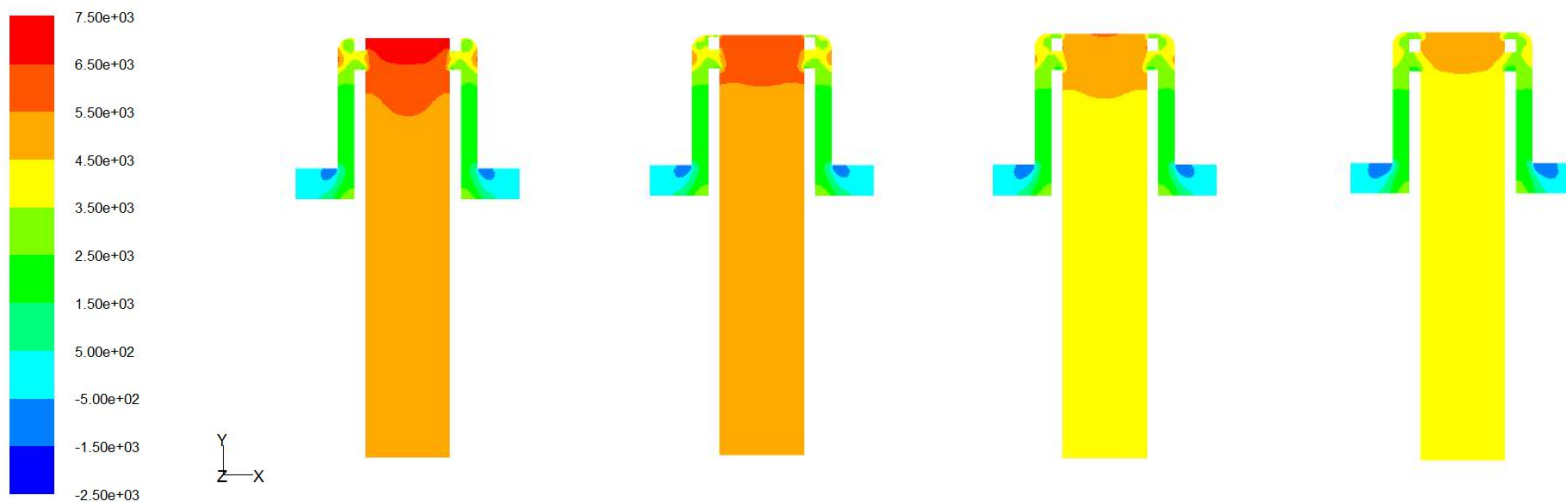
随着间隙的逐步加大，芯管小孔阻力削减的非常快，整个风帽的阻力随之显著降低。气流由芯管和外罩之间的夹层向外罩小孔流动时，在转向区域的上部有一个明显的负压区，会使得床料更容易由风帽外部进入到风帽内部，形成漏渣

最佳处理方式：整体更换
