# 火电厂全厂废水零排放工程实例问题及探讨

# 全中水及排污回用工程实例（华电包头公司）

华电内蒙古能源有限公司包头发电分公司

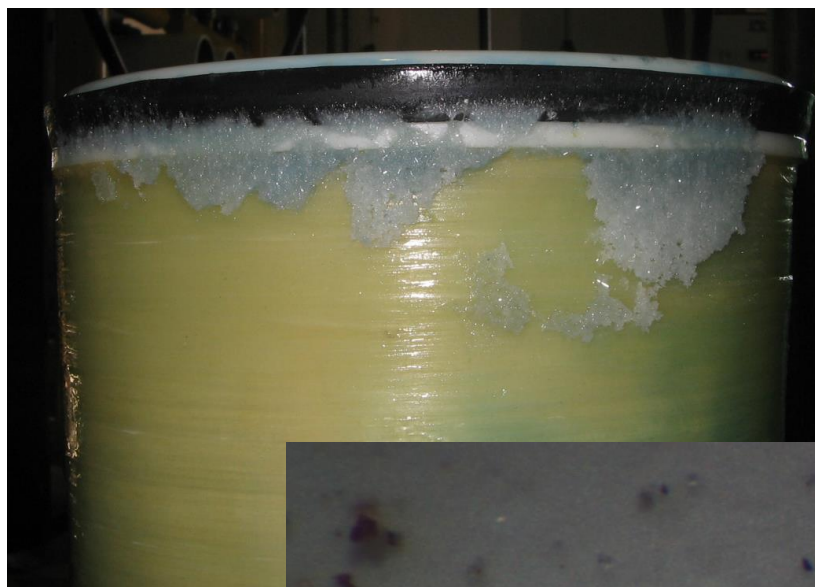
- ❖ 1、2008年10运行。
- ❖ 2、2008年11月，产水量下降、有断丝现象，厂家解析膜丝，在进行EDX 分析中发现膜丝表面含有Ca、Fe、Mg、Al、Si；建议每天900mg/L的次氯酸钠、每月1%的盐酸清洗。
- ❖ 3、清洗后缓解，未解决根本问题。
- ❖ 在处理反渗透产水管胶圈磨损中发现如下膜壳侧有积盐现象：

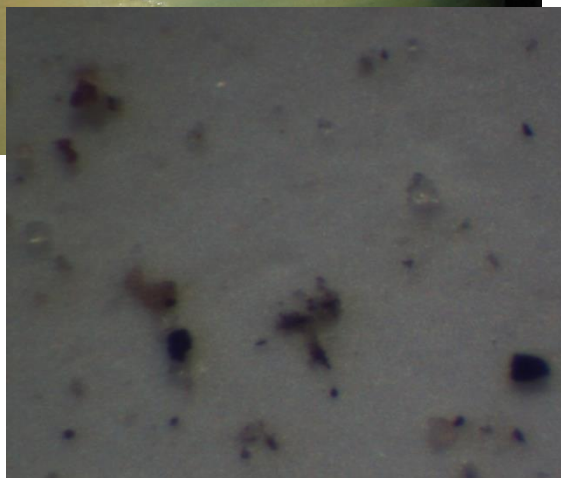
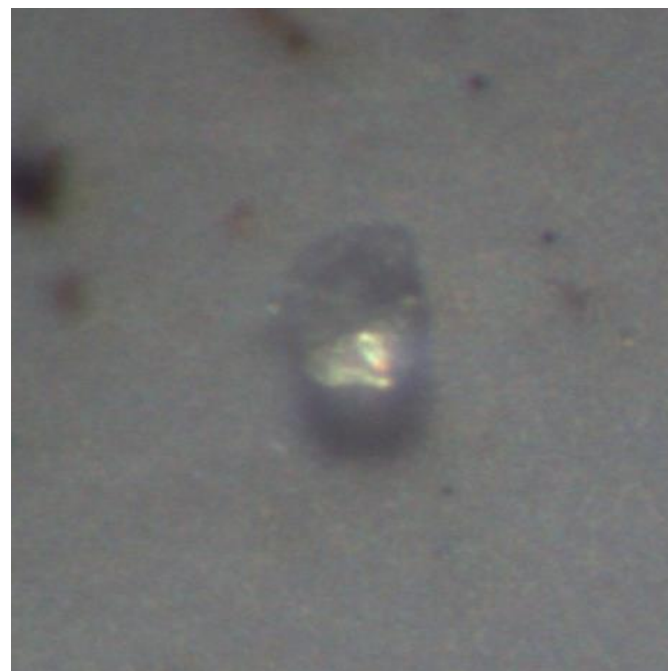
- ❖ 对SDI膜片分析发现有结晶物

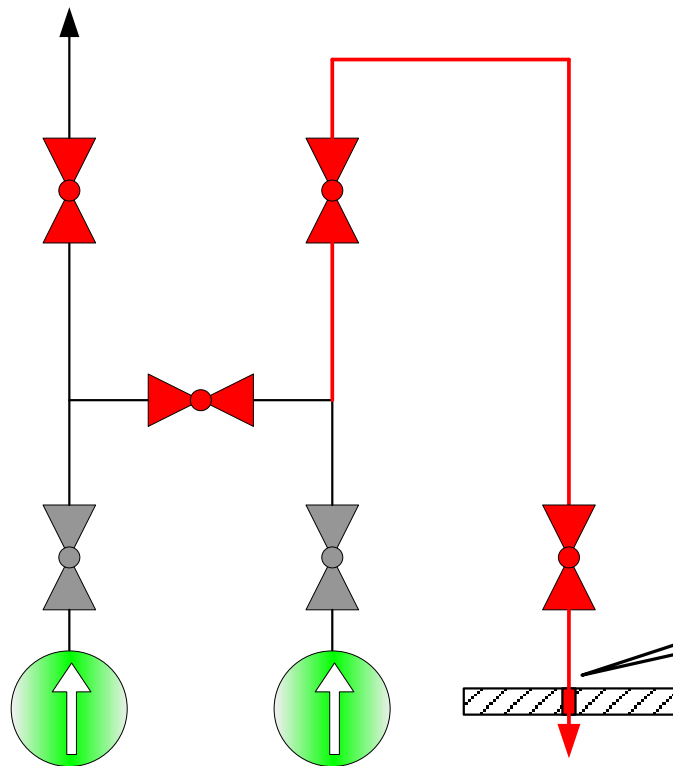
- ❖ 1、分析系统加酸存在设计加药设计不合理现象，进行了如下改造，超滤运行的PH有排污水的8.0-8.4降低至6.5-7.5

红色管路阀门为新加系统  
灰色管路阀门为原系统

原水池顶部打一水钻眼，  
管路改造后用水泥  
填充。

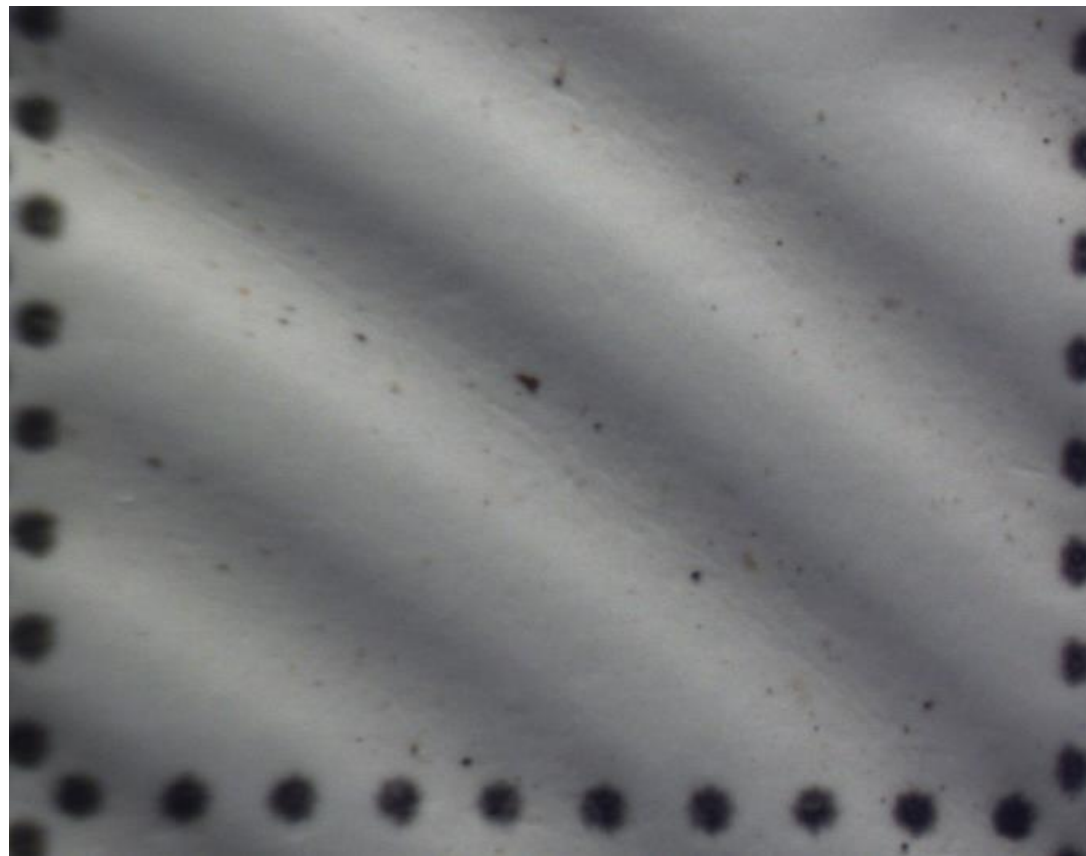
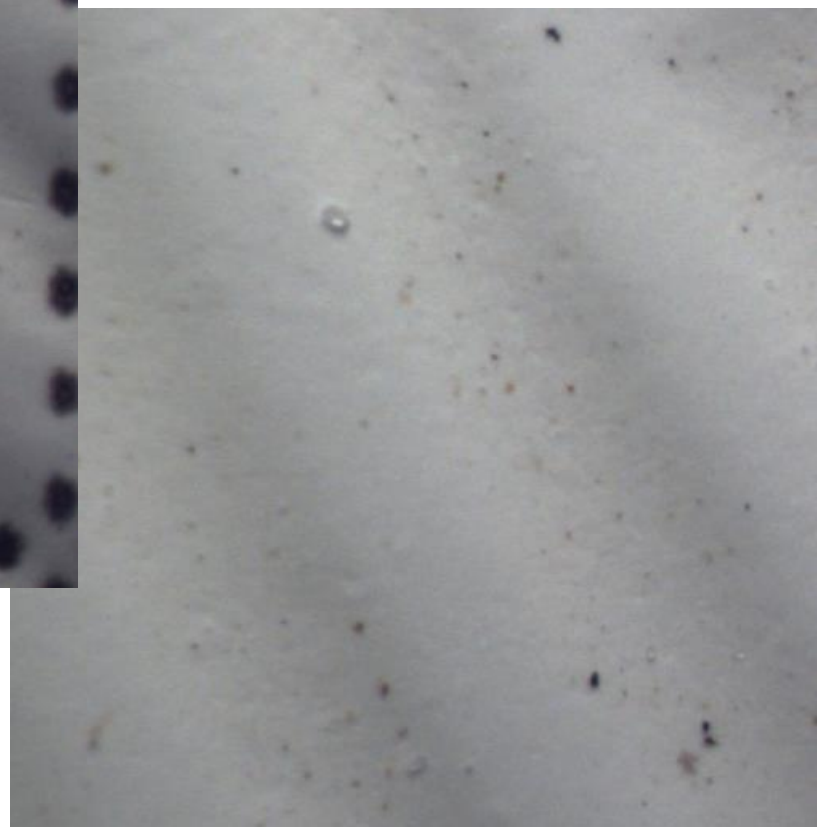
改造后发现SDI的显微图片有明显的改观

- ❖ 改造后发现超滤的结垢现象得到明显改善、产水量、水质长期没有衰减，同时发现反渗透膜的清洗周期明显延长，后分析主要的原因一是将PH降低后使得结垢的倾向降低，二是使得系统加入的次氯酸钠的效果增强，主要原因是次氯酸钠的杀菌效果与PH存在明显的关系。

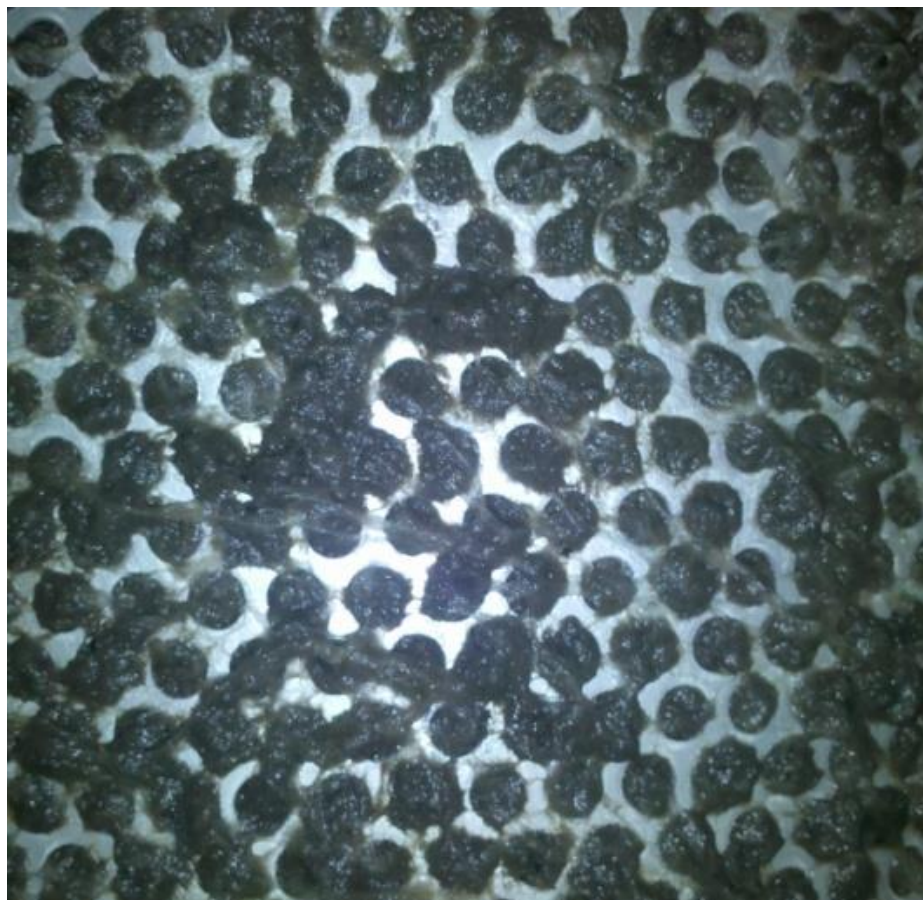
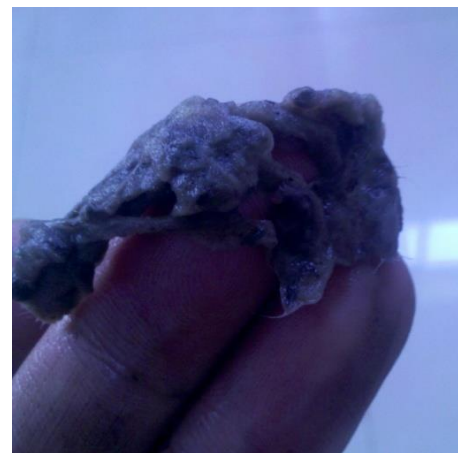
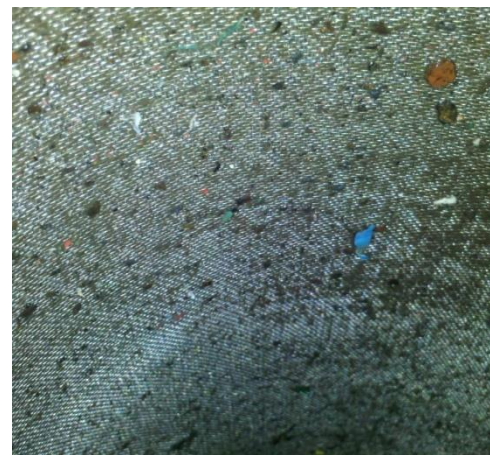
## 自清洗过滤器污堵问题:

该问题每年都发生，后发现只有春季发生；经过多年后总结：该污堵就是春季特有的物质**杨柳絮**

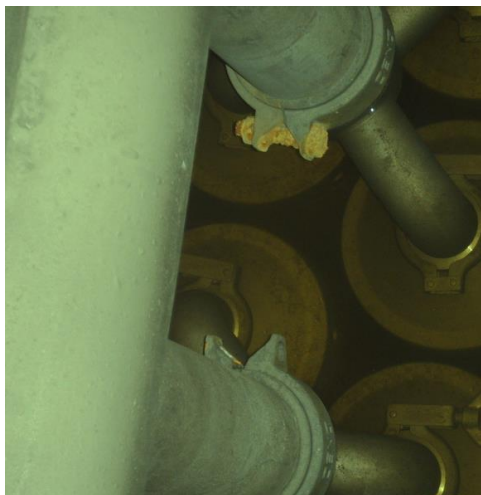
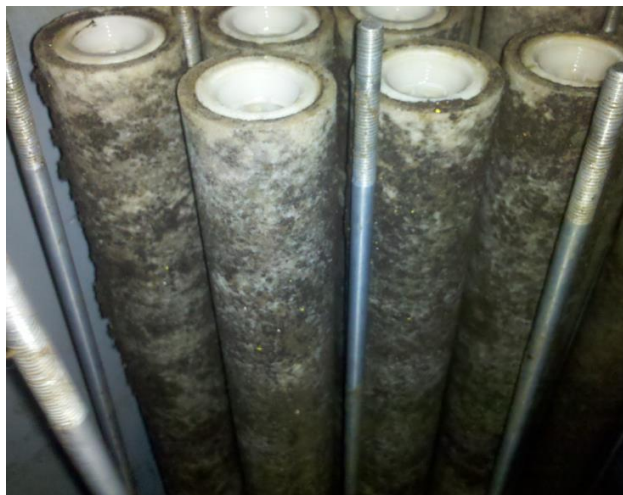
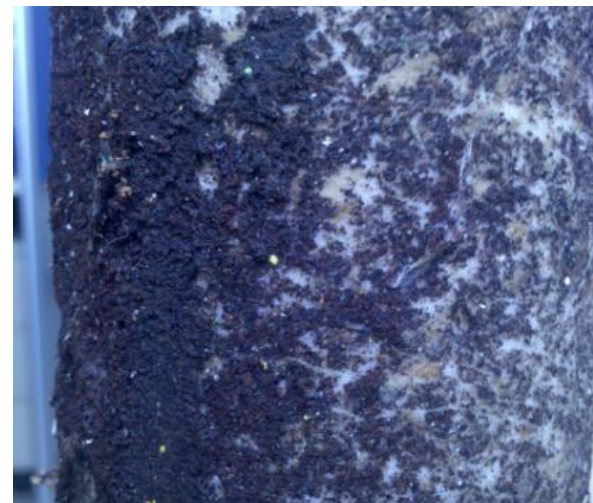
## 设备材质导致保安过滤器污堵问题:

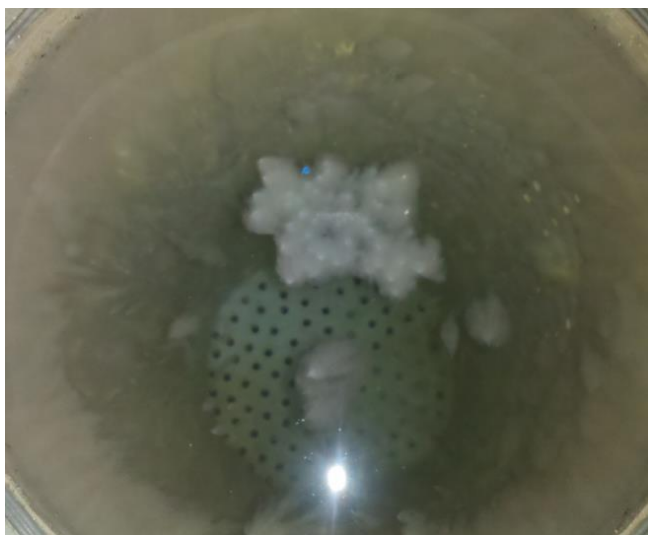
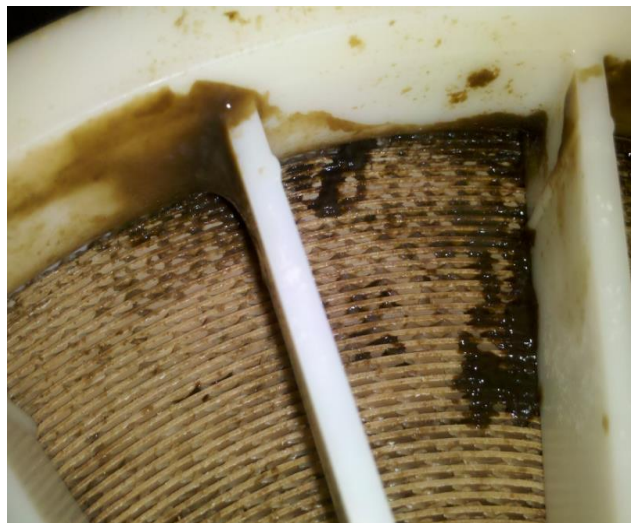
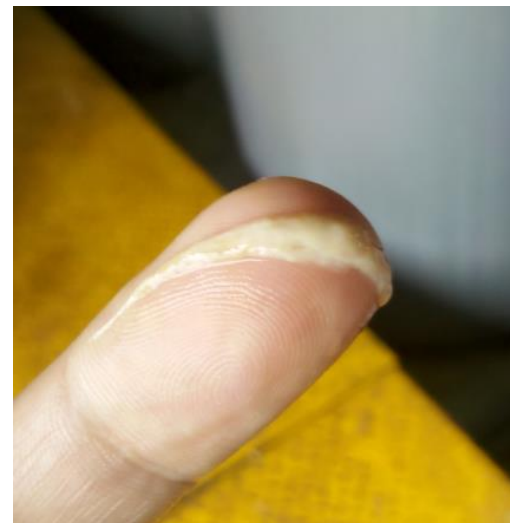
## 反渗透阻垢剂稳定性差，与水质不适应有机物污染问题:

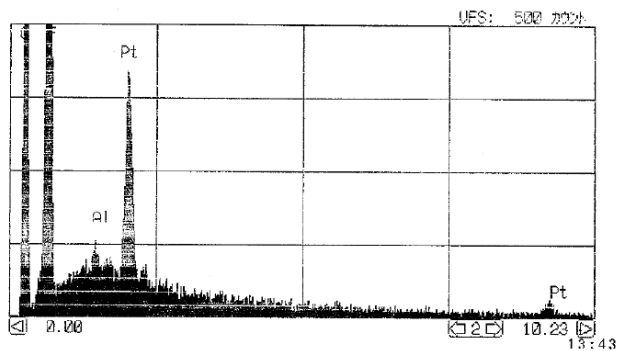
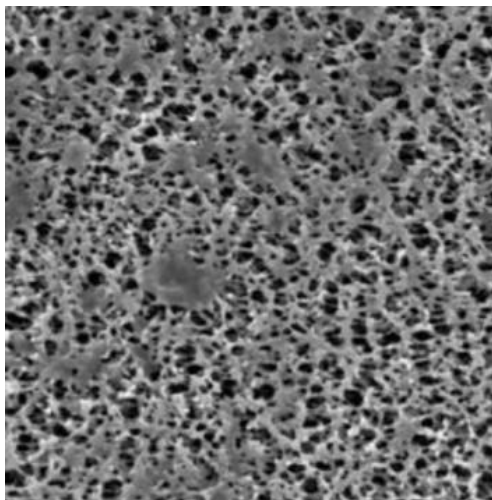
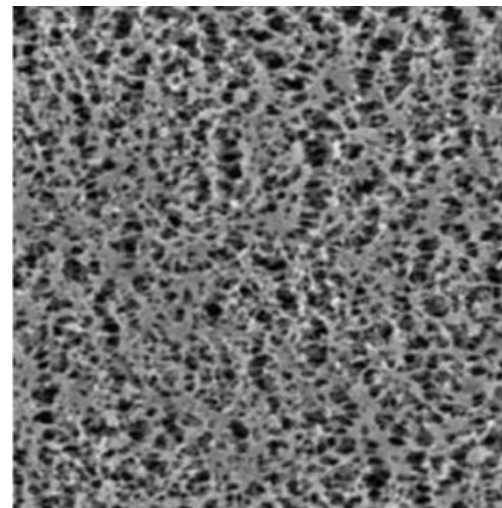
图5 未清洗膜丝外表面 EDX

## 絮凝剂加入污染超滤问题:

- ❖ 1、超滤系统稳定运行是系统的关键点。重点在抑制微生物滋生、系统结垢。
- ❖ 2、高盐份、高COD不是影响系统运行的关键因素。
- ❖ 3、系统加入PAC反而增加系统运行负担，尽量减少药剂的加入。
- ❖ 4、系统设计时，在保证系统稳定运行情况下，系统设计的工艺流程越短越好，长流程会导致系统运行复杂，某一段出现问题会导致系统瘫痪（同类型系统有失败的案例）。

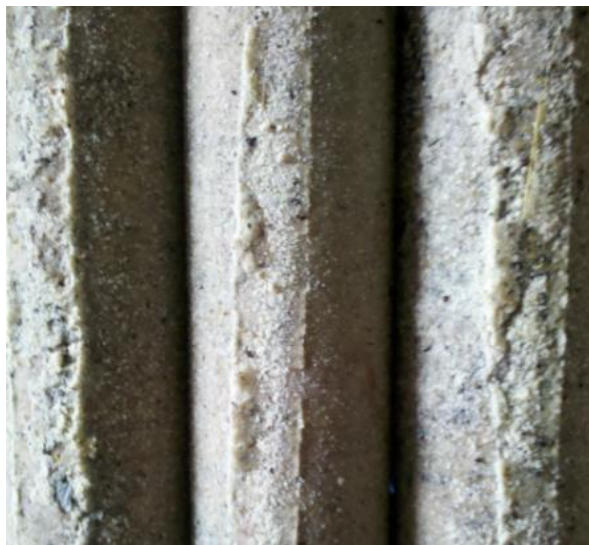
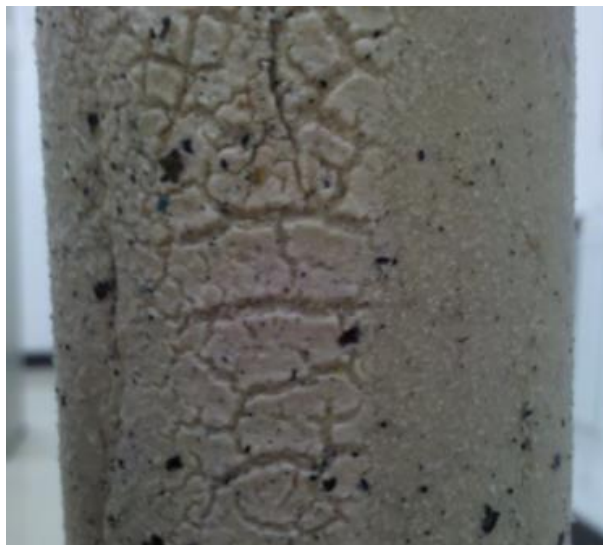
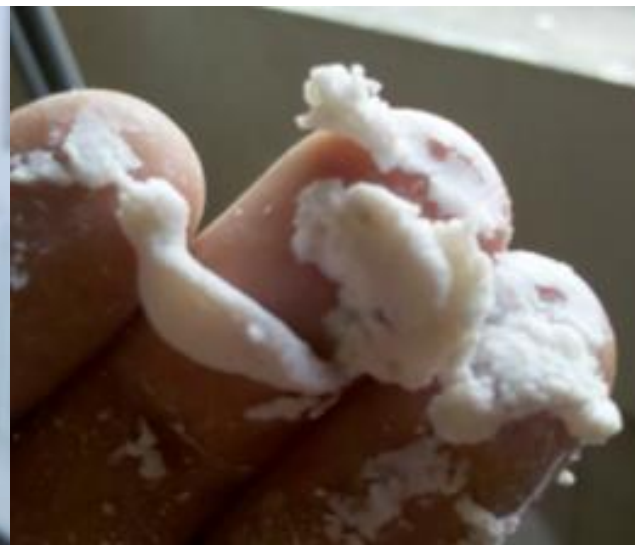
## 反渗透阻垢与系统药剂反应析出问题:

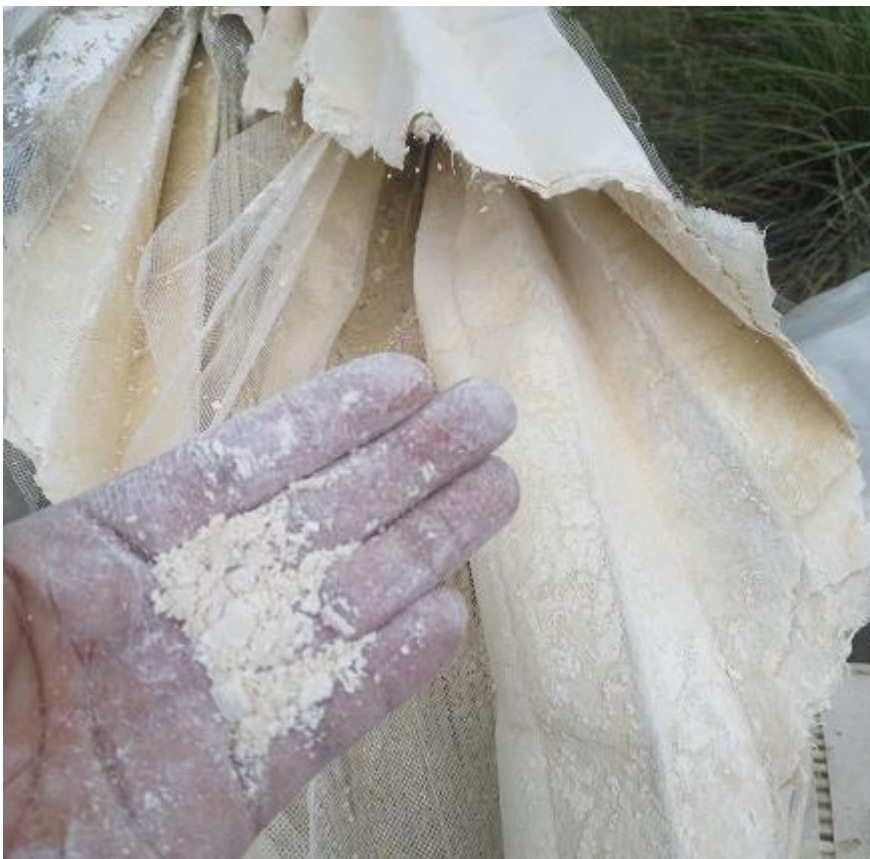
混盐DTRO保安过滤器滤芯污堵。

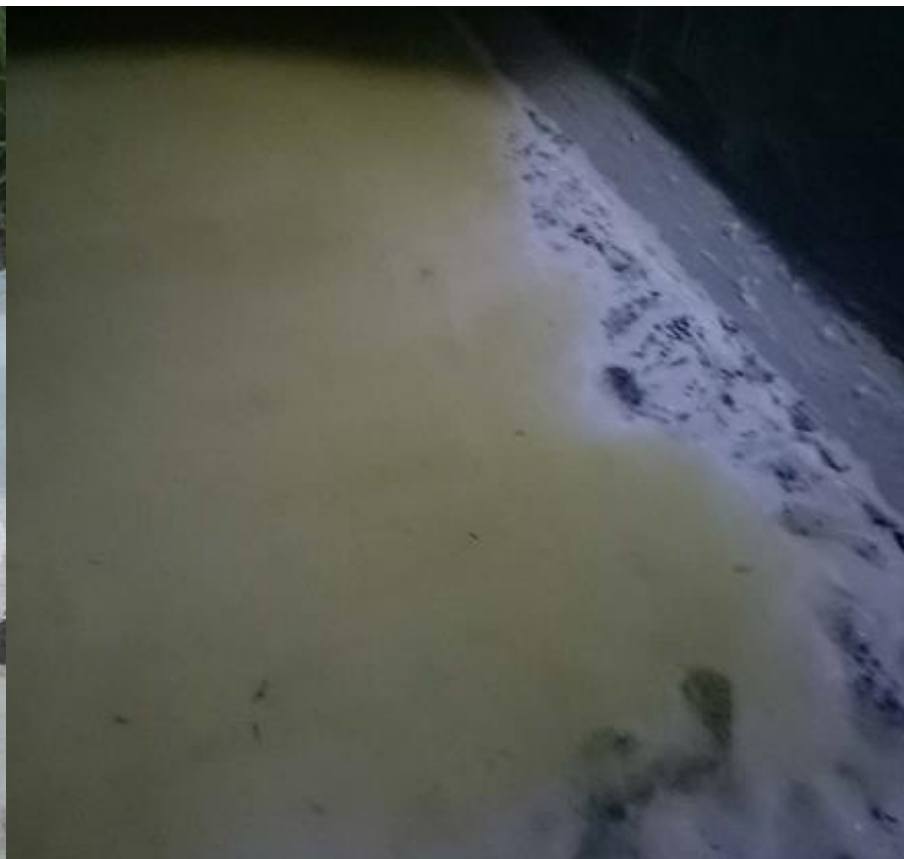
混盐DTRO进水池沉积物（纳滤浓缩池）。

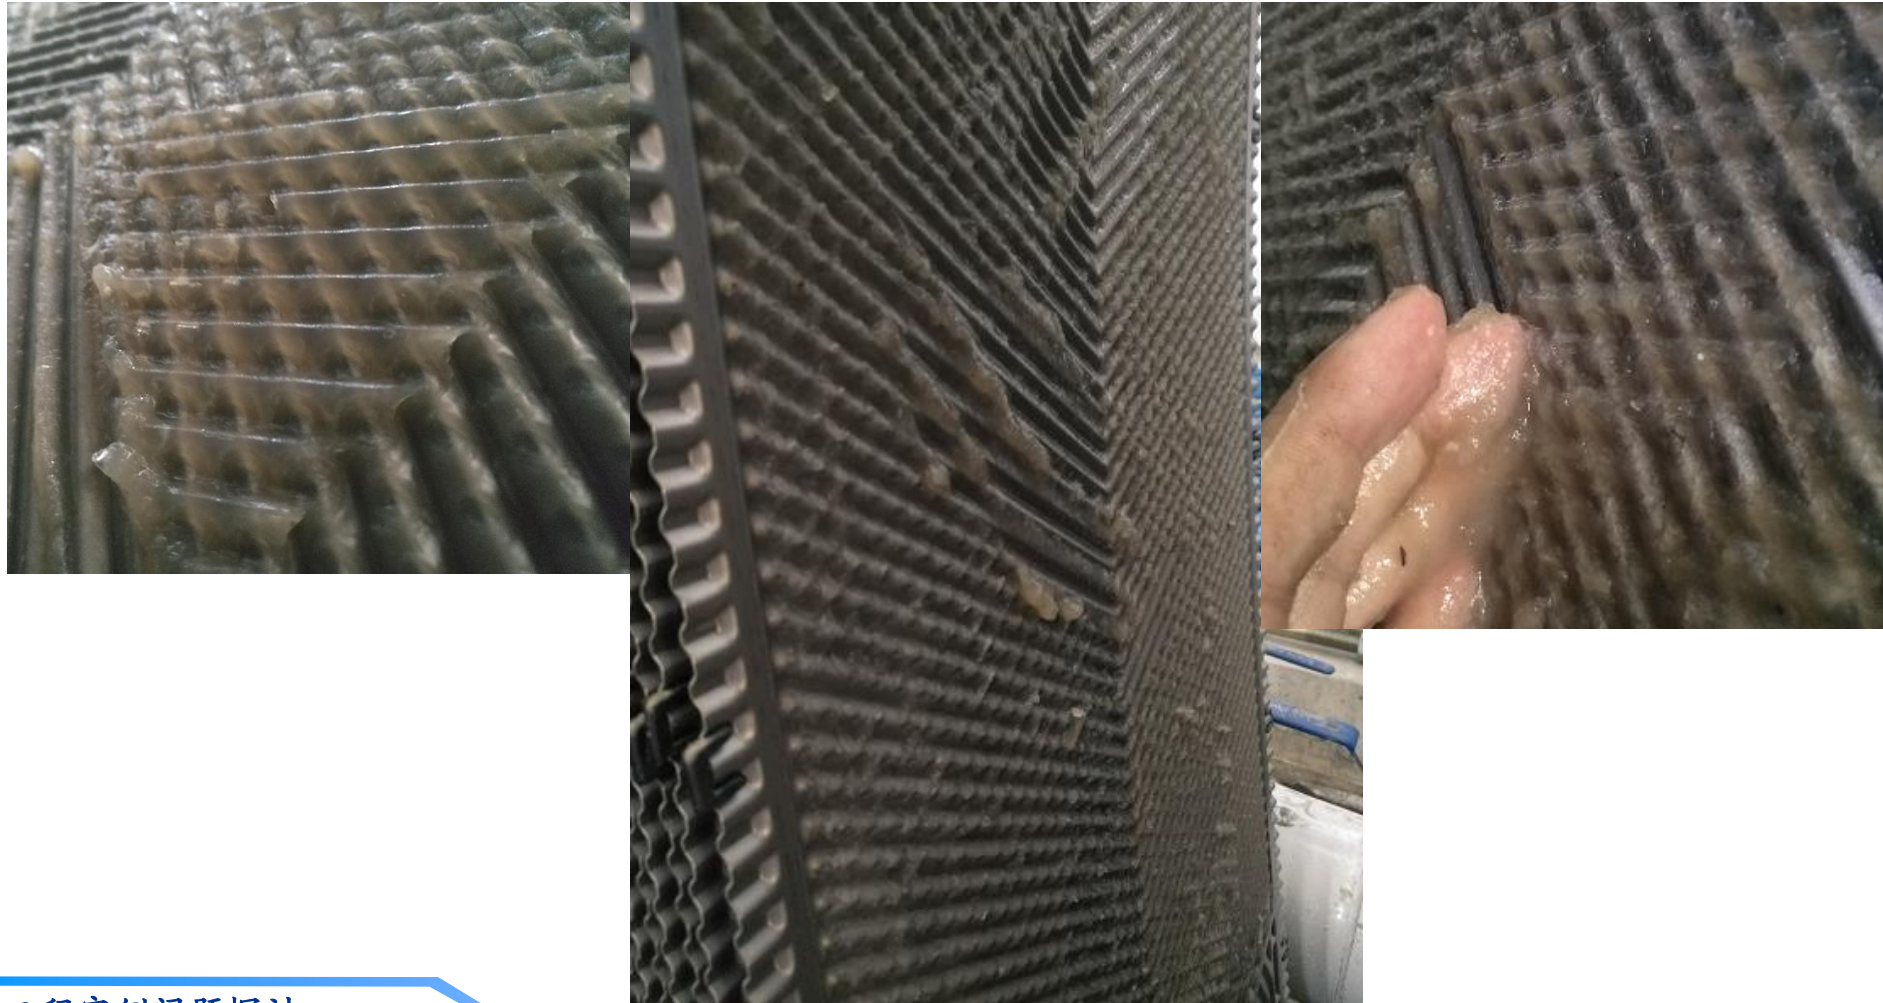
## 混盐换热器果冻状污堵：

问题的状态是导致换热器彻底堵死

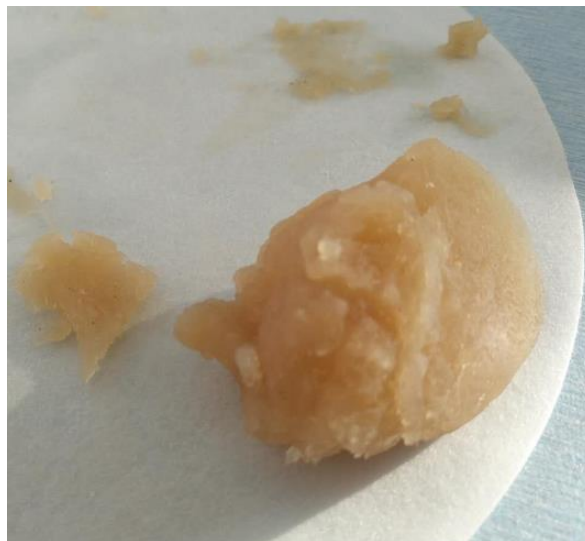
收集后状态

问题的状态是导致换热器彻底堵死

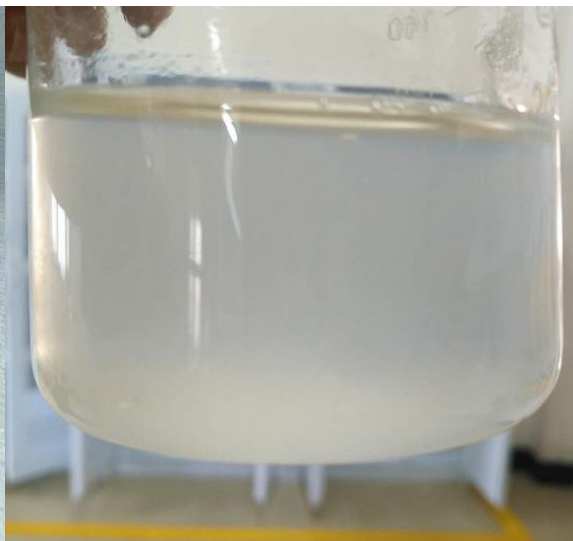
溶于稀盐酸

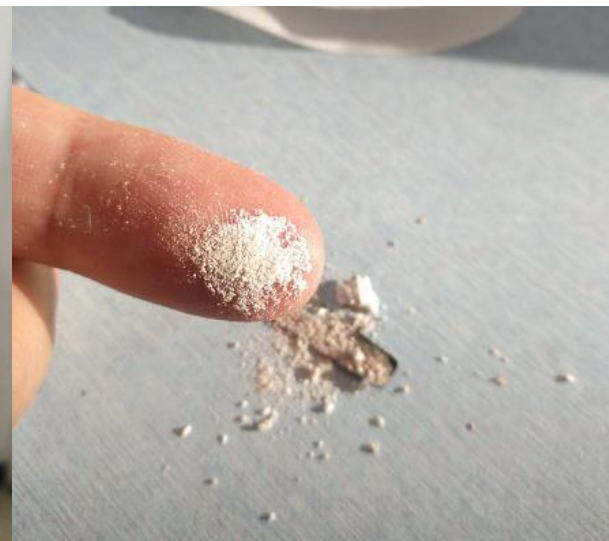
烧灼无气味、残余物为白色固体

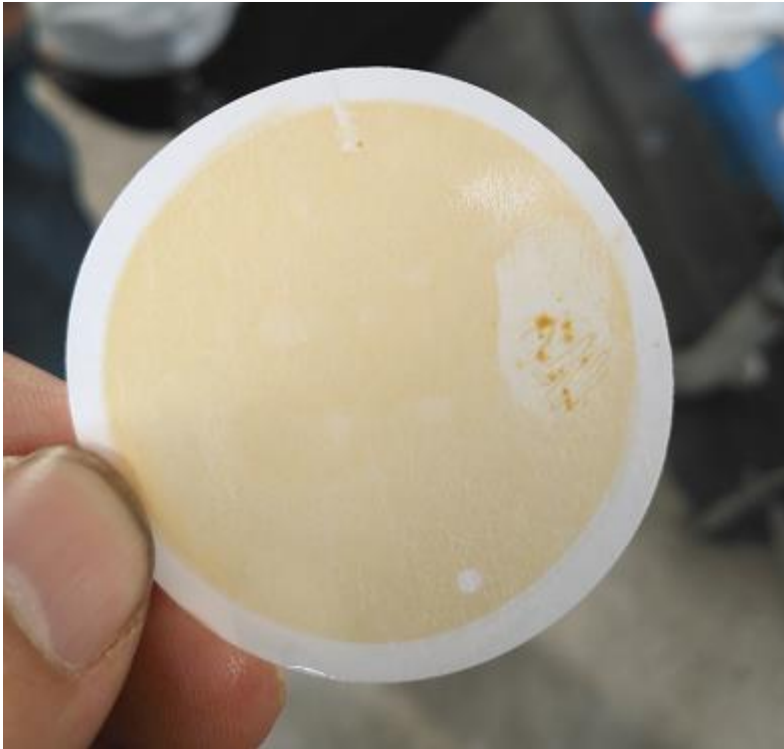
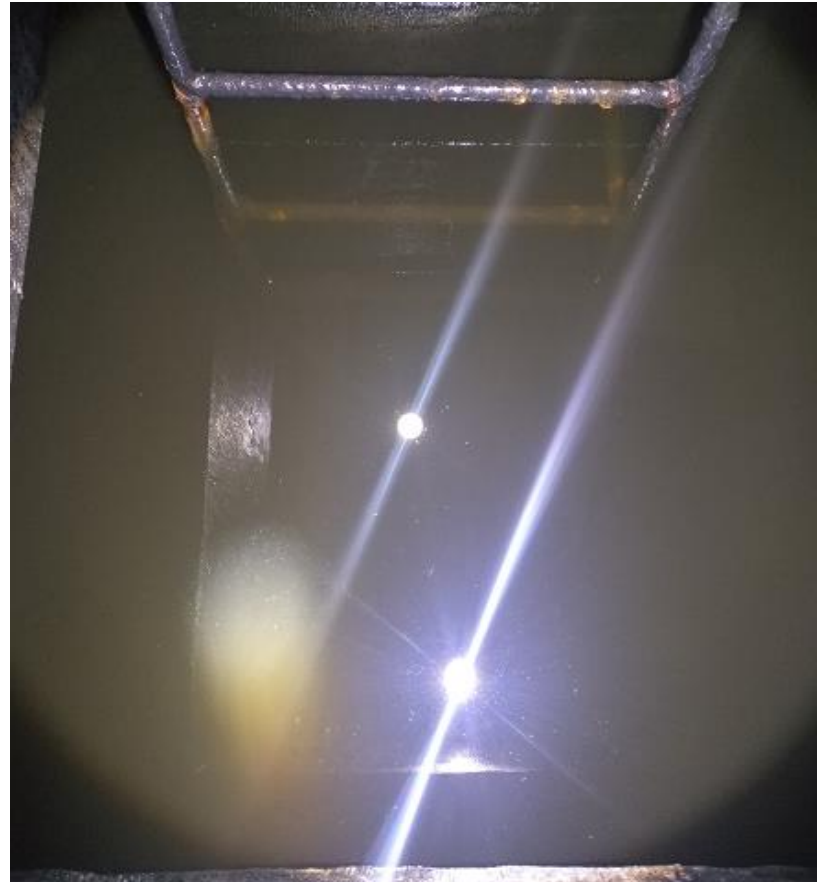
系统调试中SDI不合格:

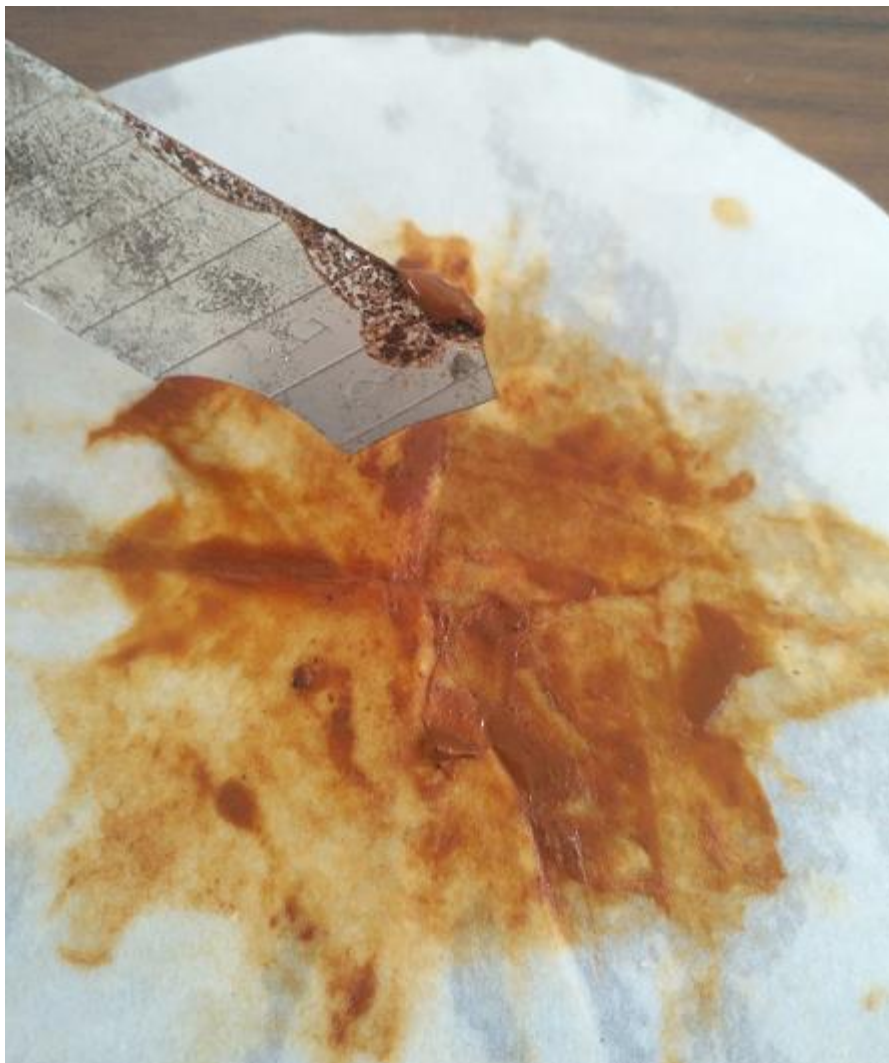
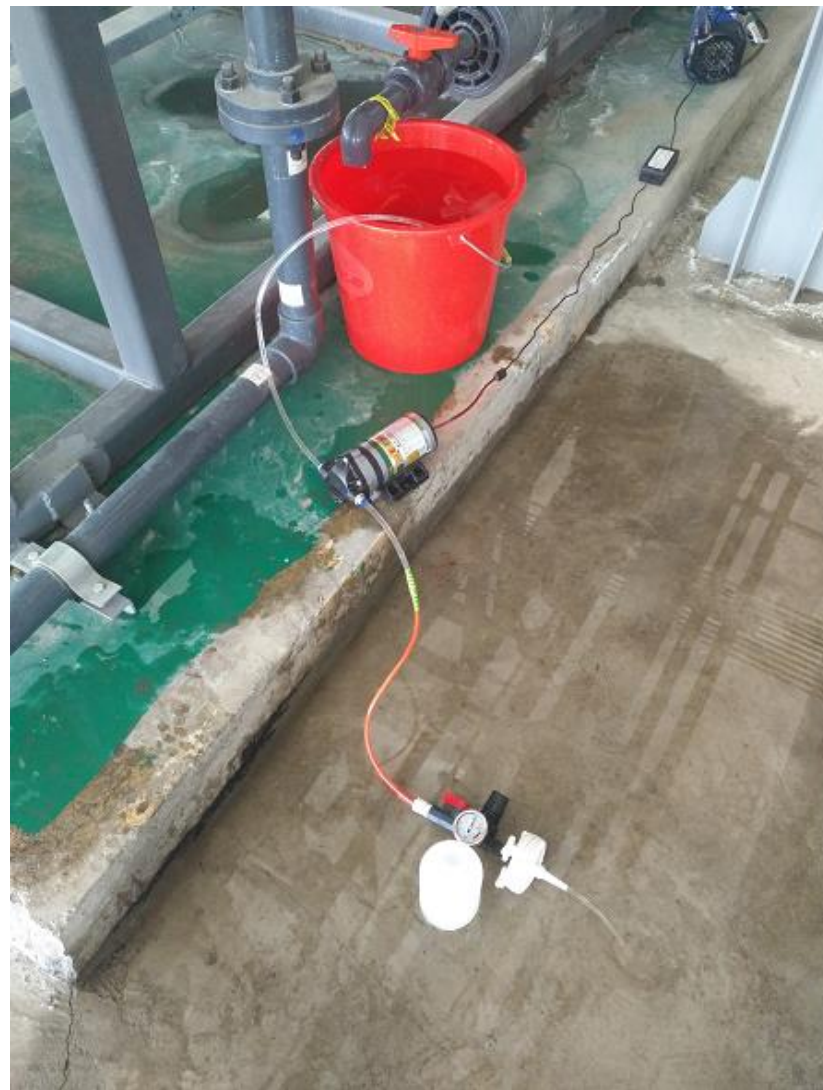
系统调试中SDI不合格:

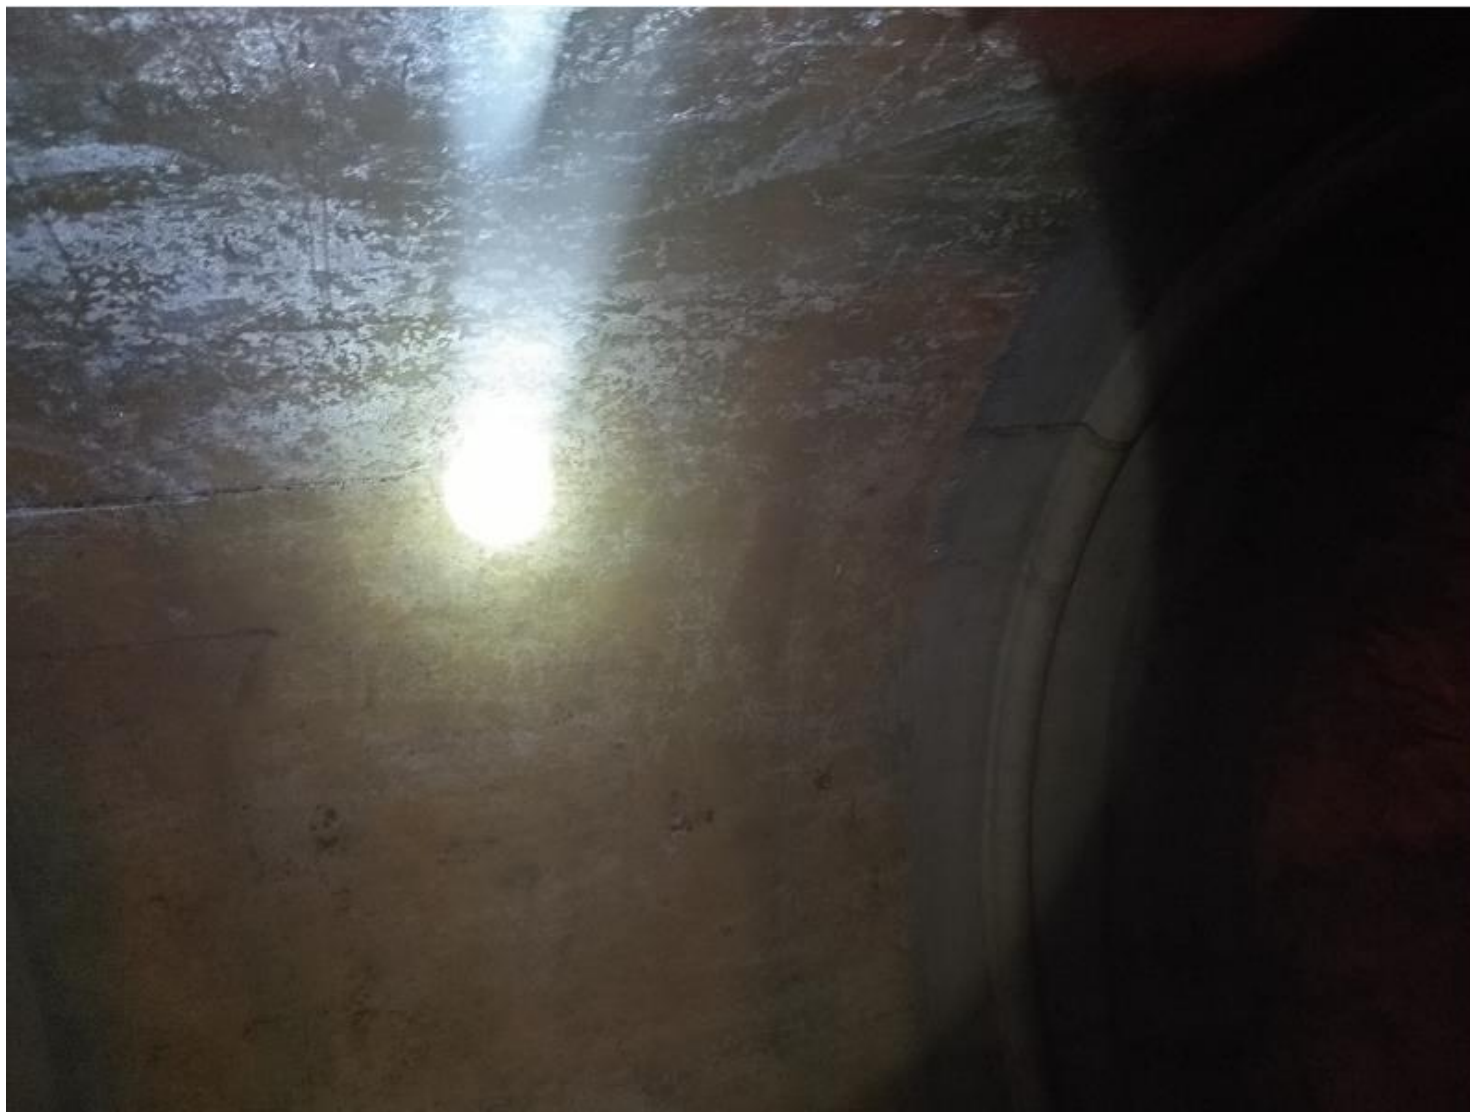
系统调试中SDI不合格:

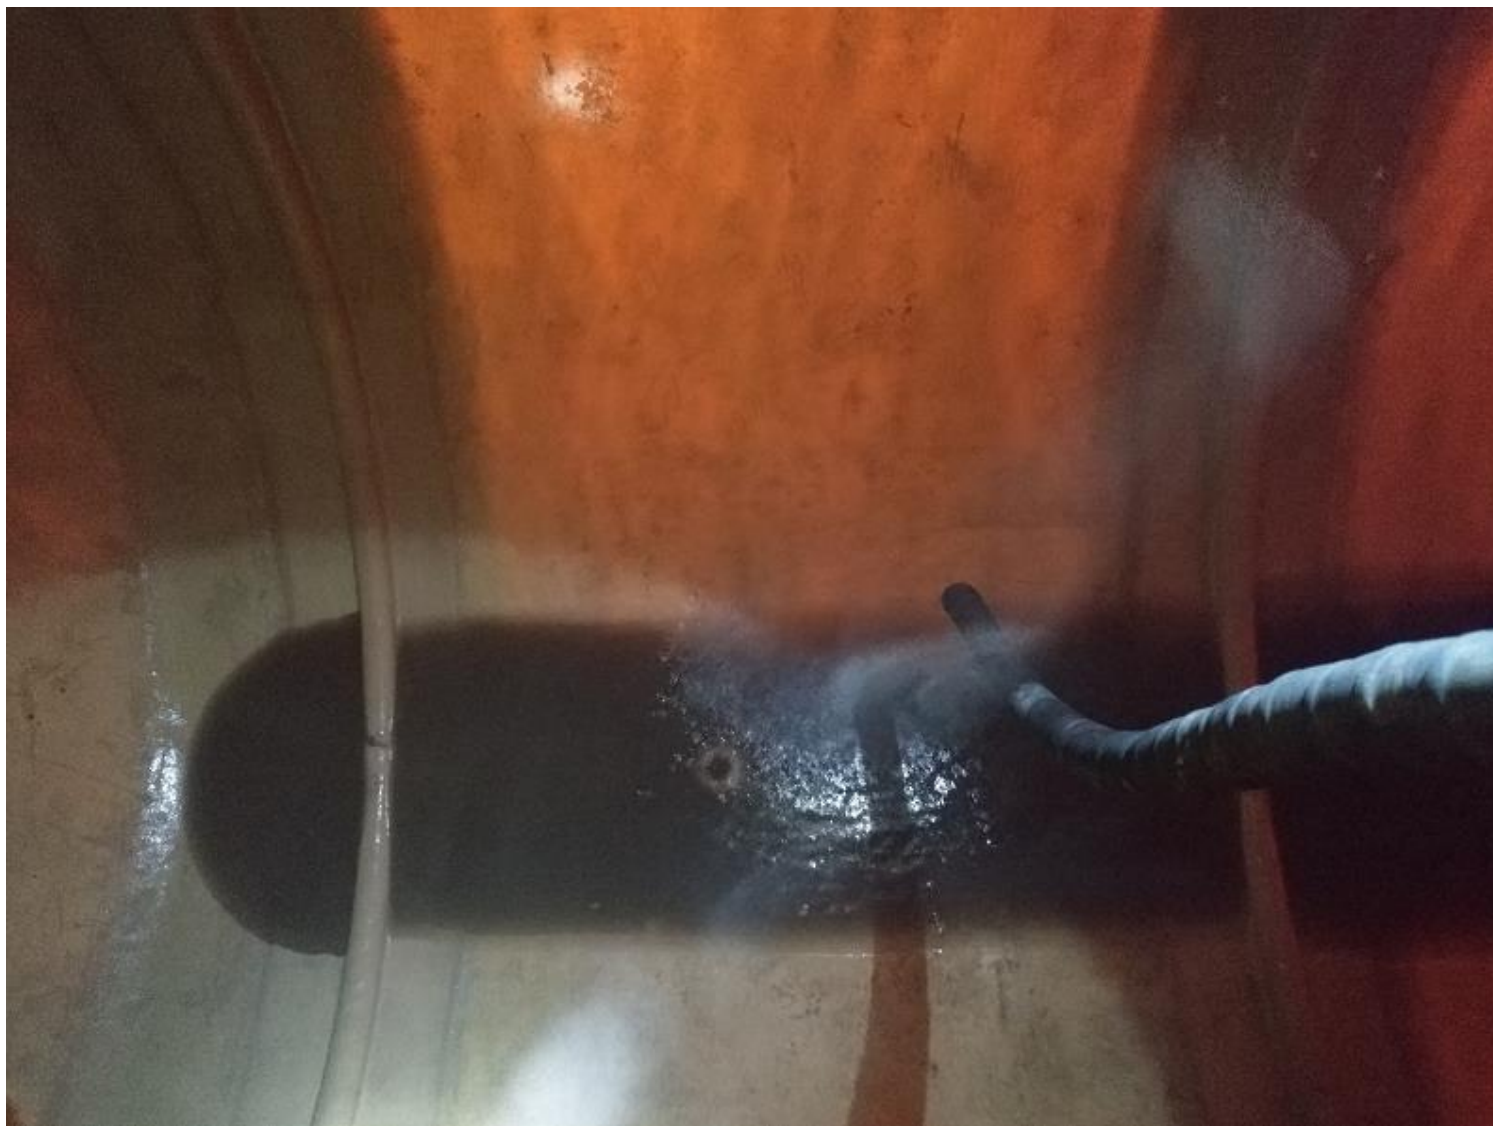
系统调试中SDI不合格:

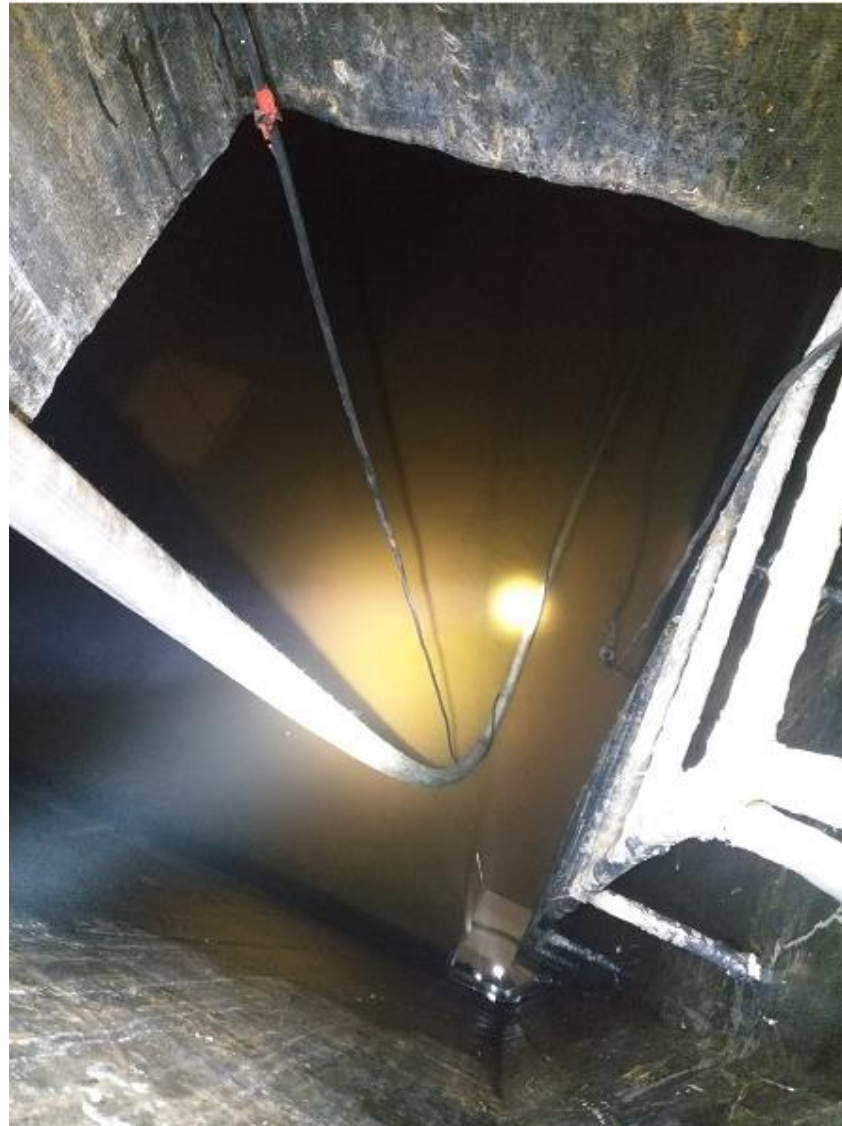
系统调试中SDI不合格:

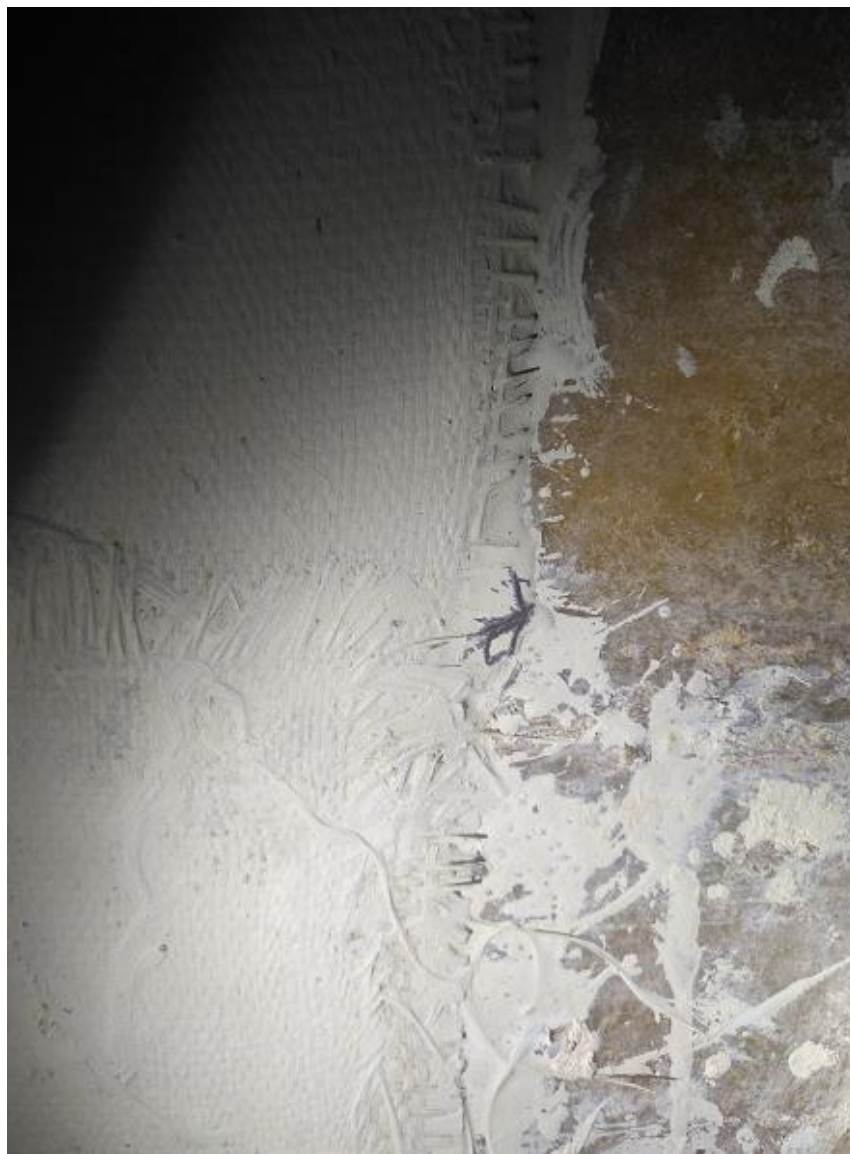
系统调试中SDI不合格:

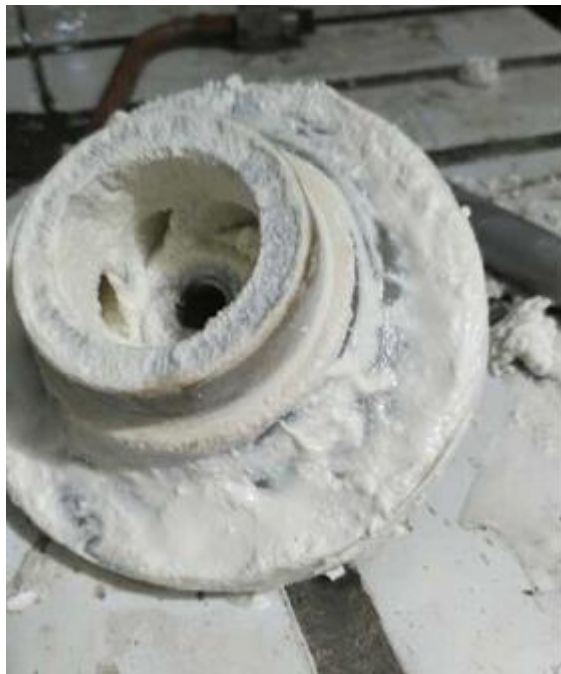
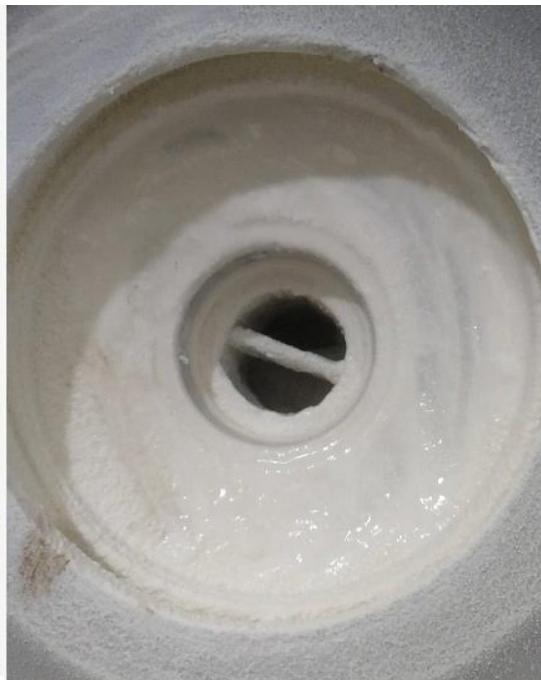
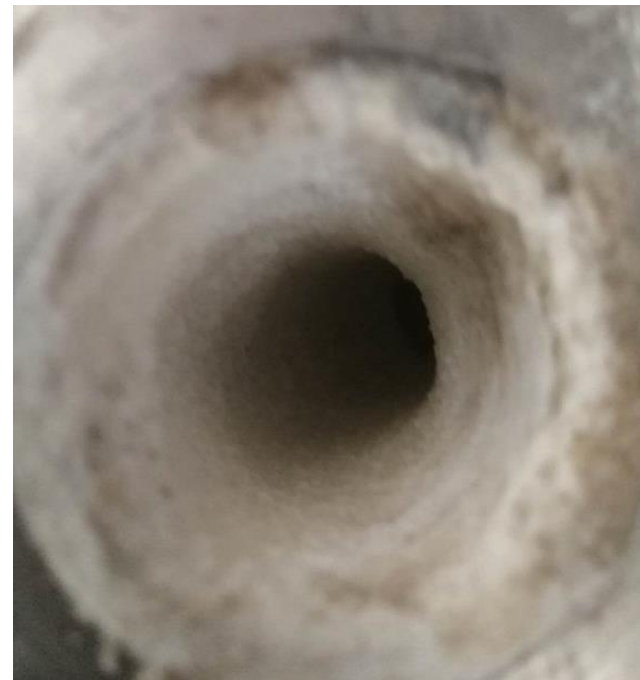
## 混盐给料泵积盐问题:
