# 火电厂全厂废水零排放工程实例问题及探讨

# 全中水及排污回用工程实例（华电包头公司）

华电内蒙古能源有限公司包头发电分公司

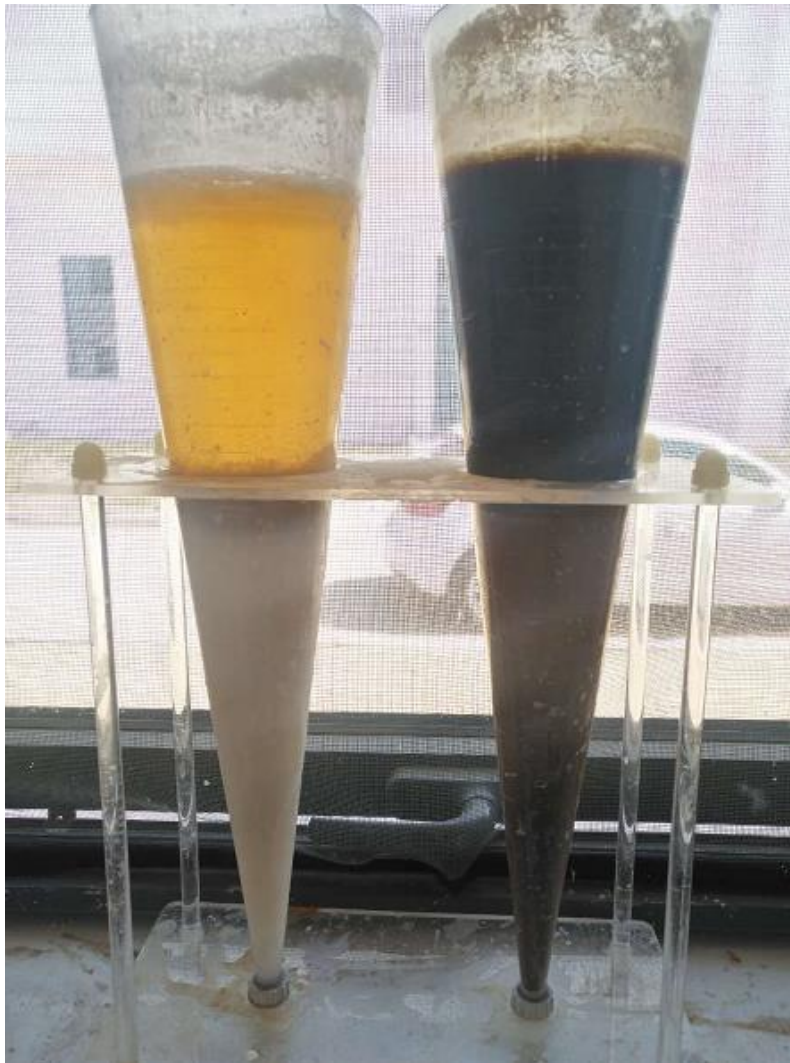
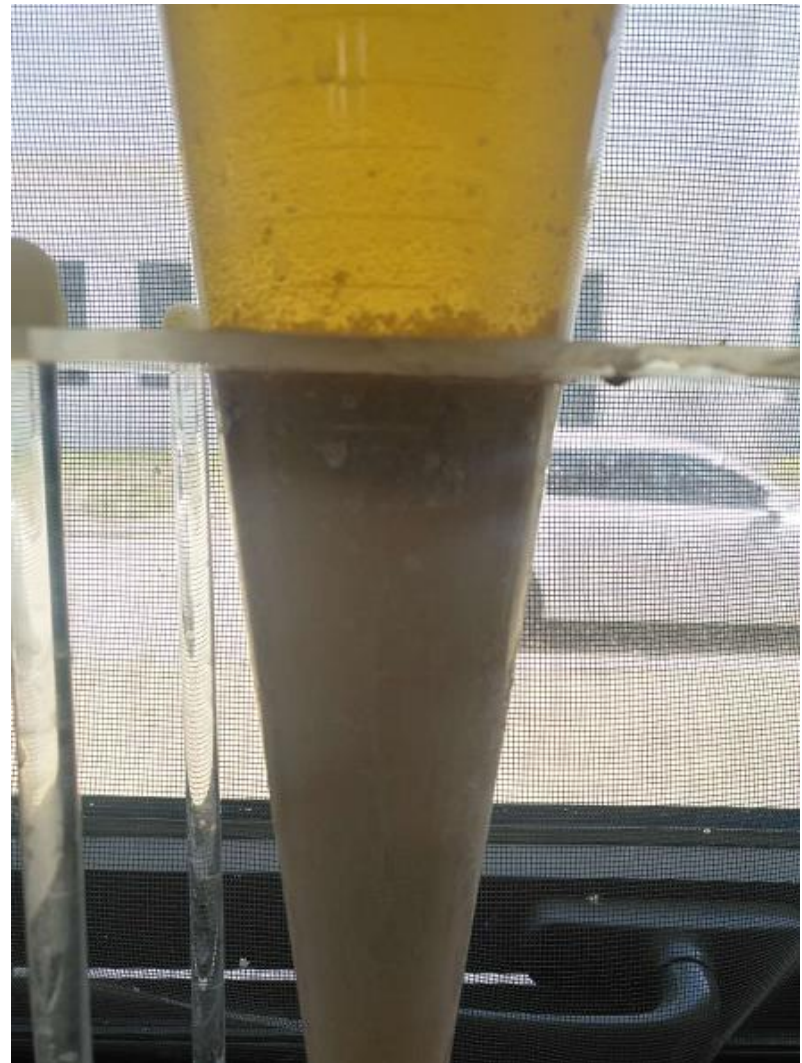
## 母液问题:
