景博公馆

# 水土保持设施验收报告

建设单位：中山市中澳房地产开发有限公司

编制单位：珠海建研科技有限公司

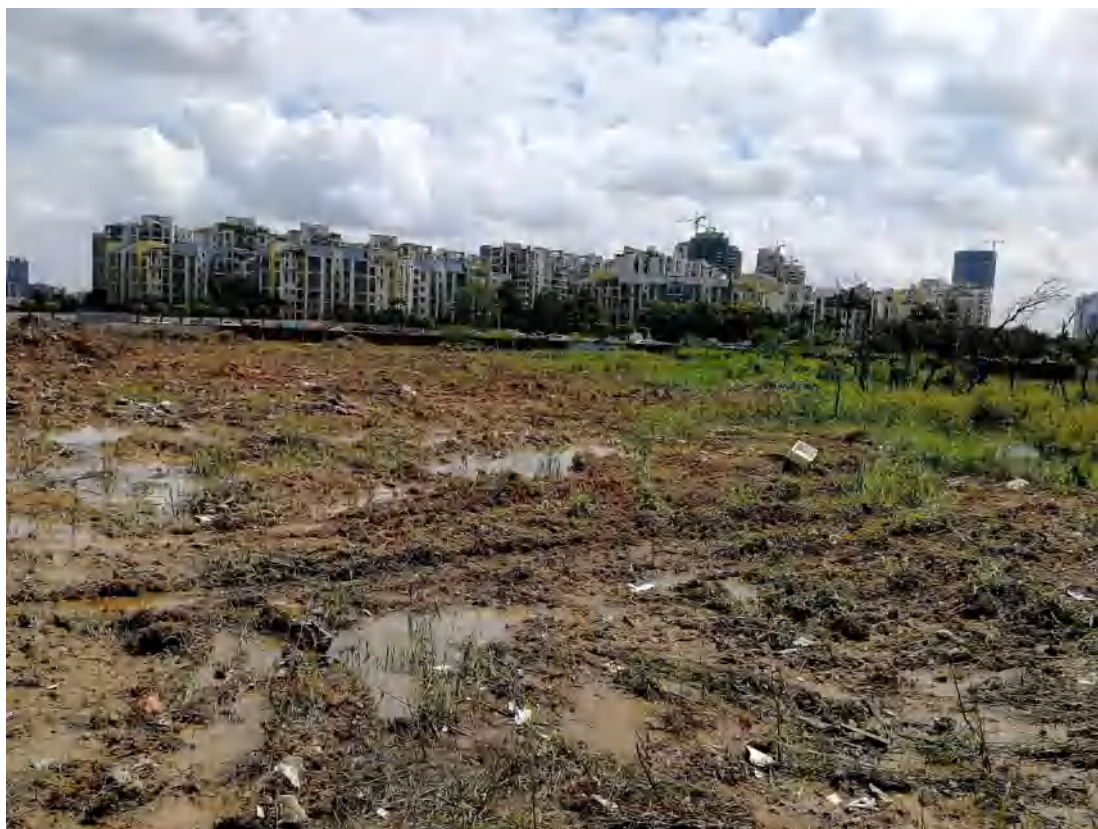
施工前场地情况

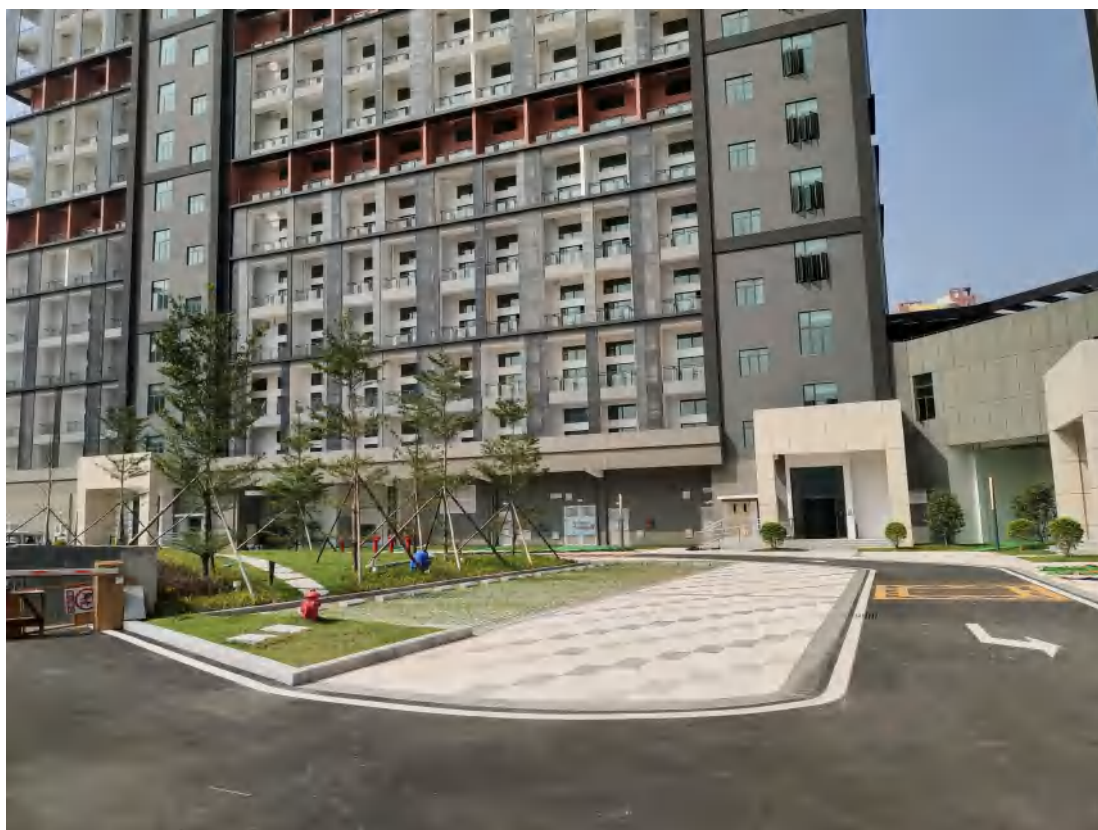
施工结束后场地情况

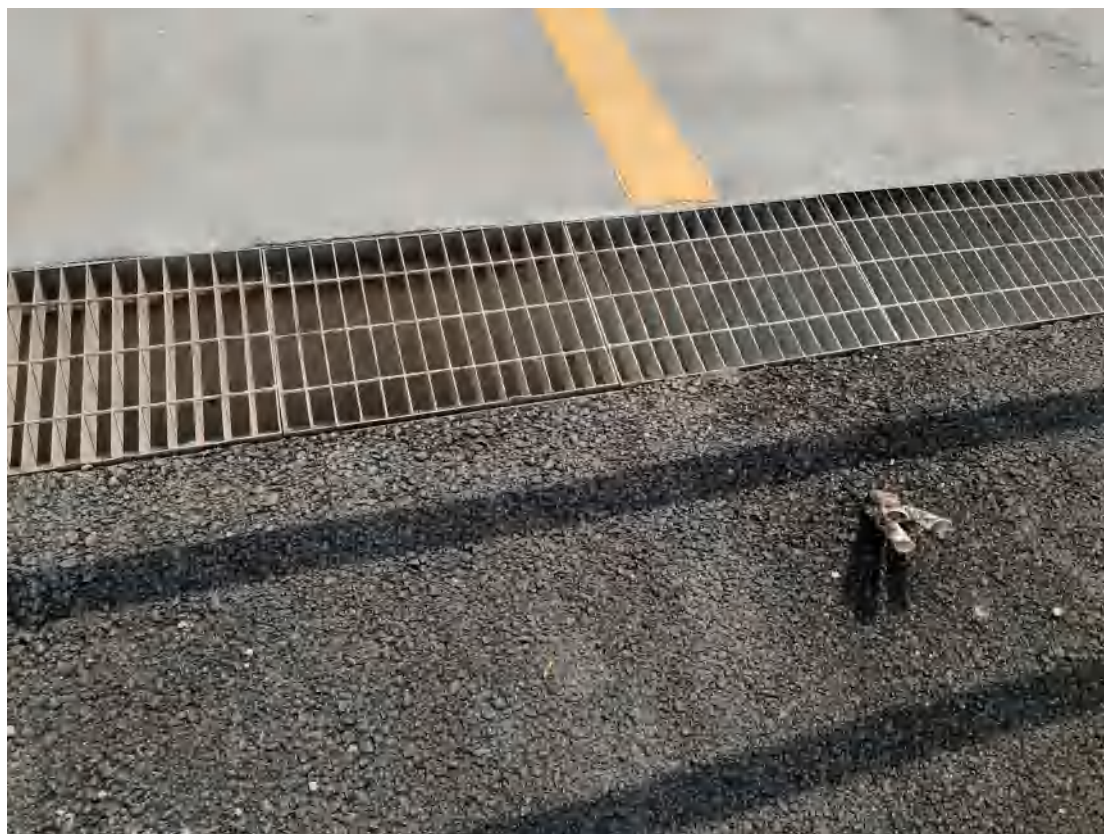
排水沟

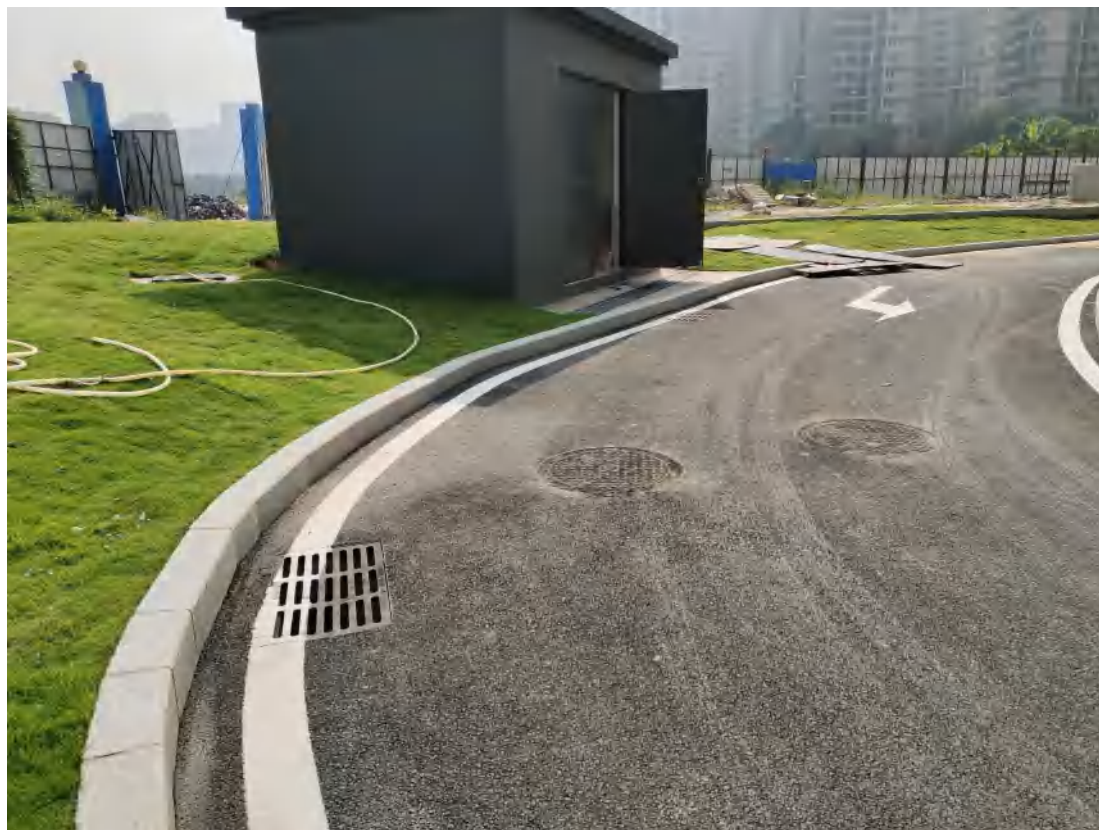
雨水管线

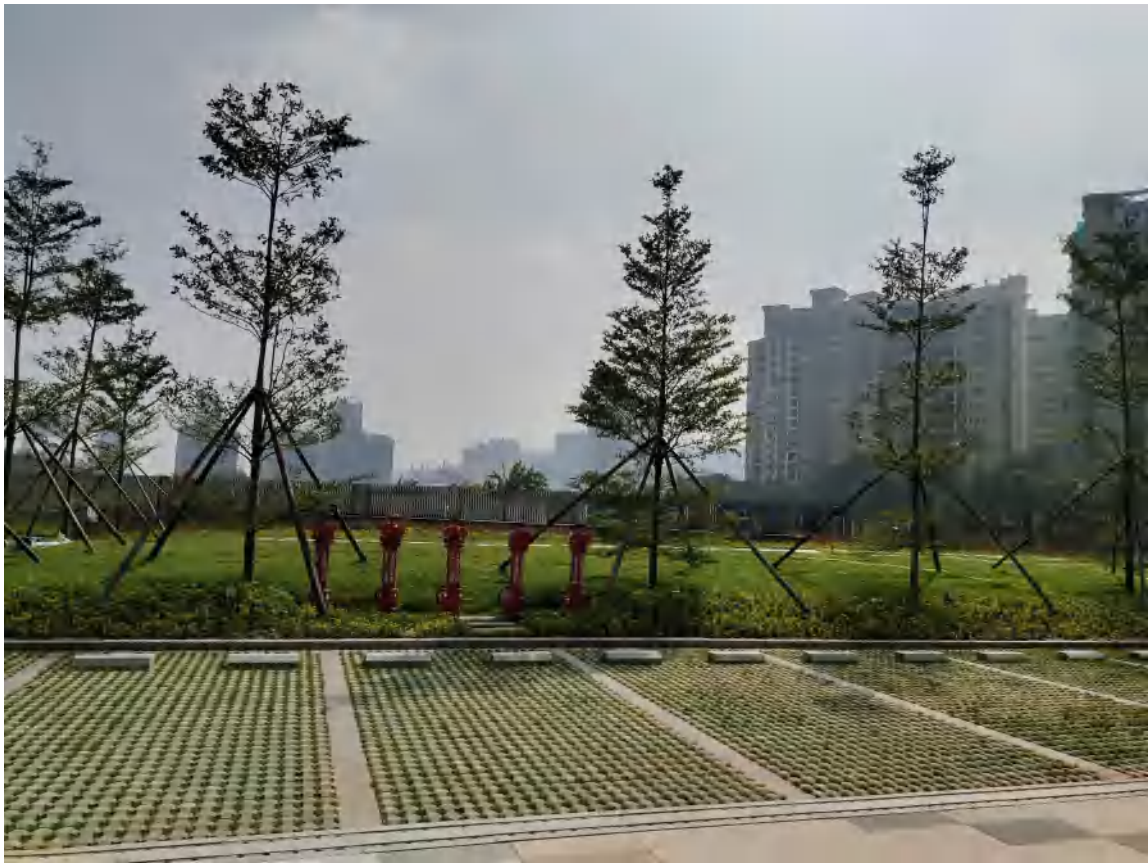
植草砖停车位

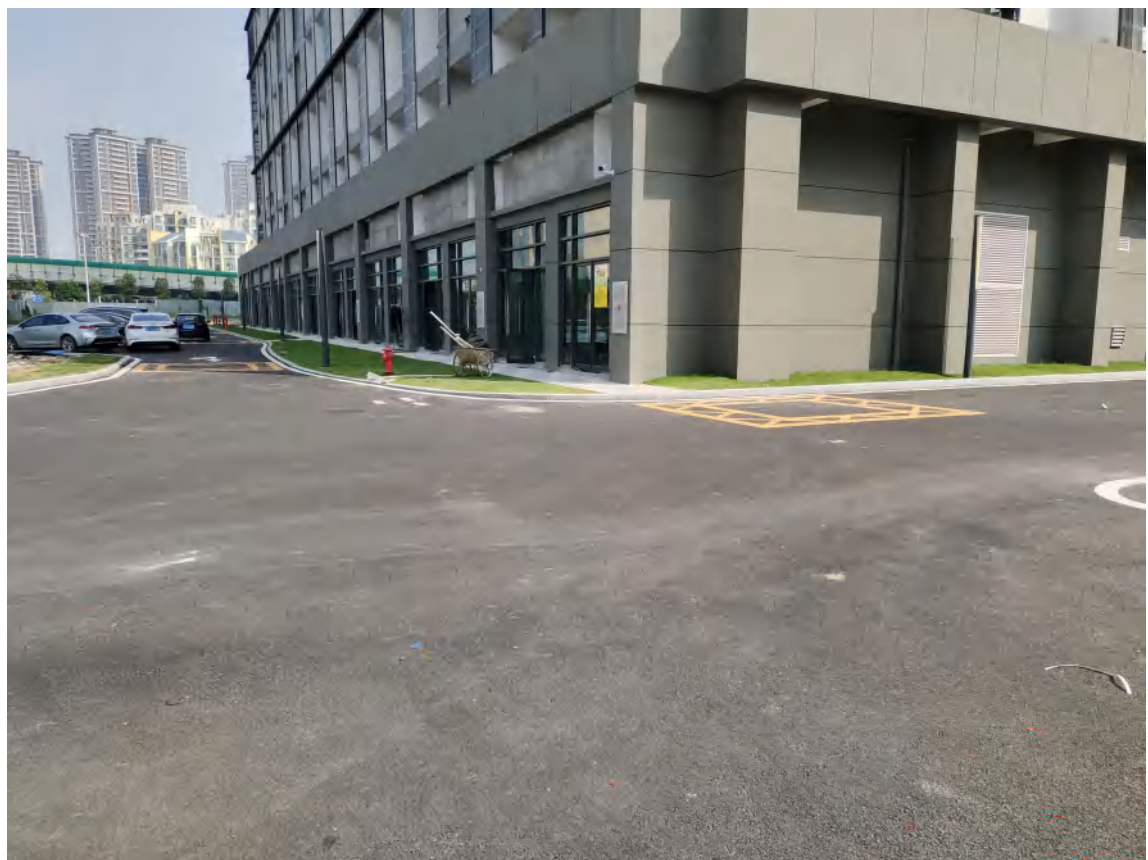
场地硬化

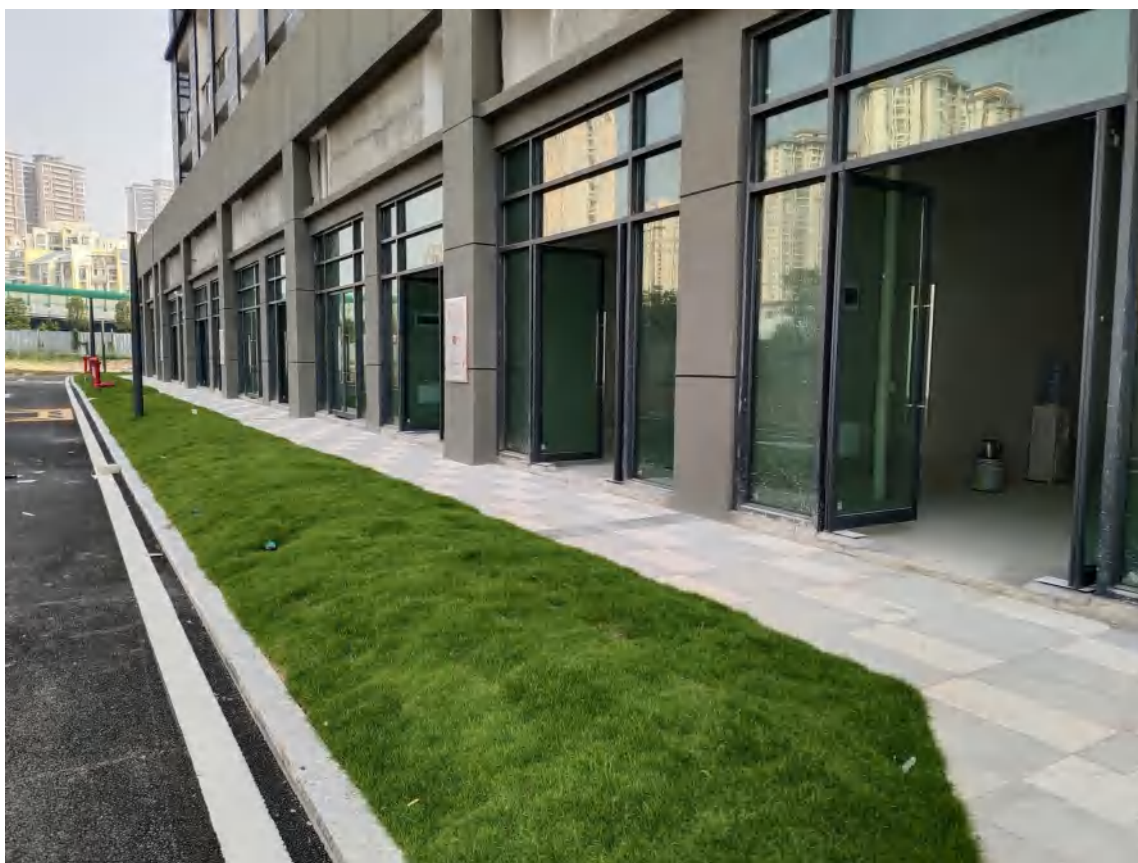
室外绿化现状 1

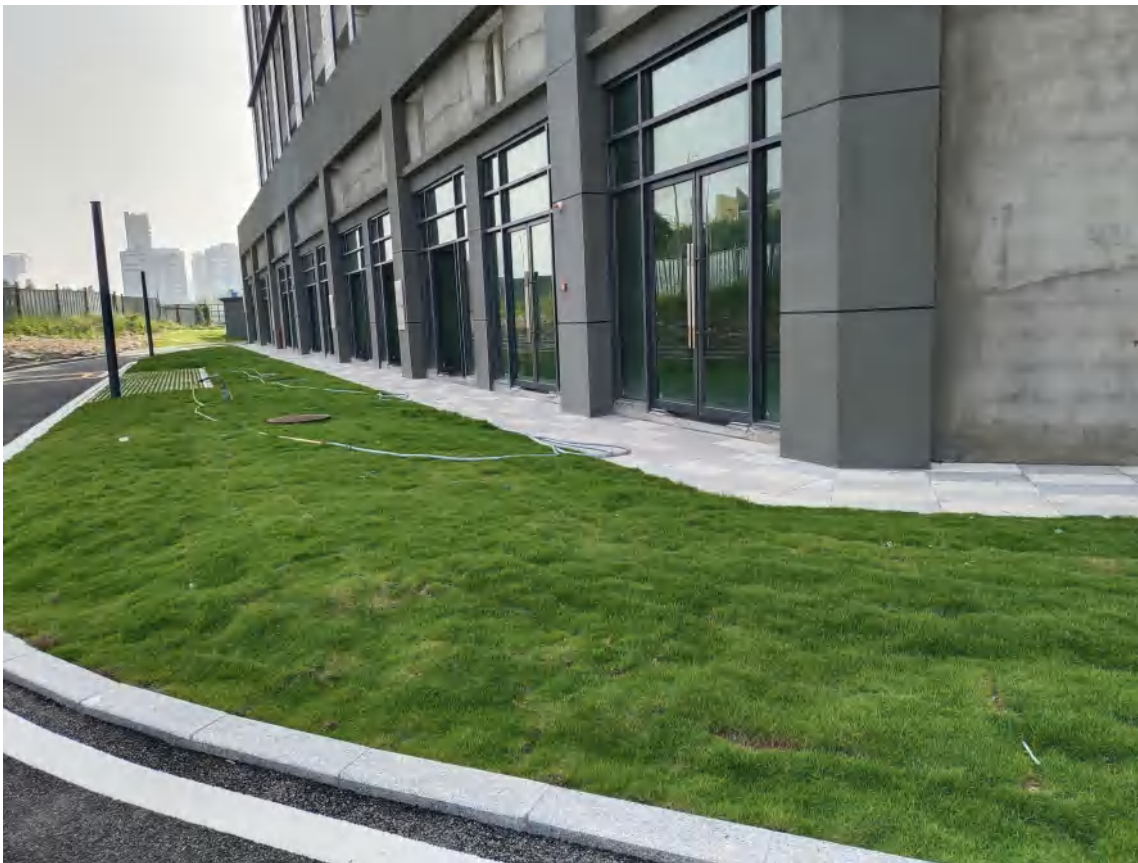
室外绿化现状 2

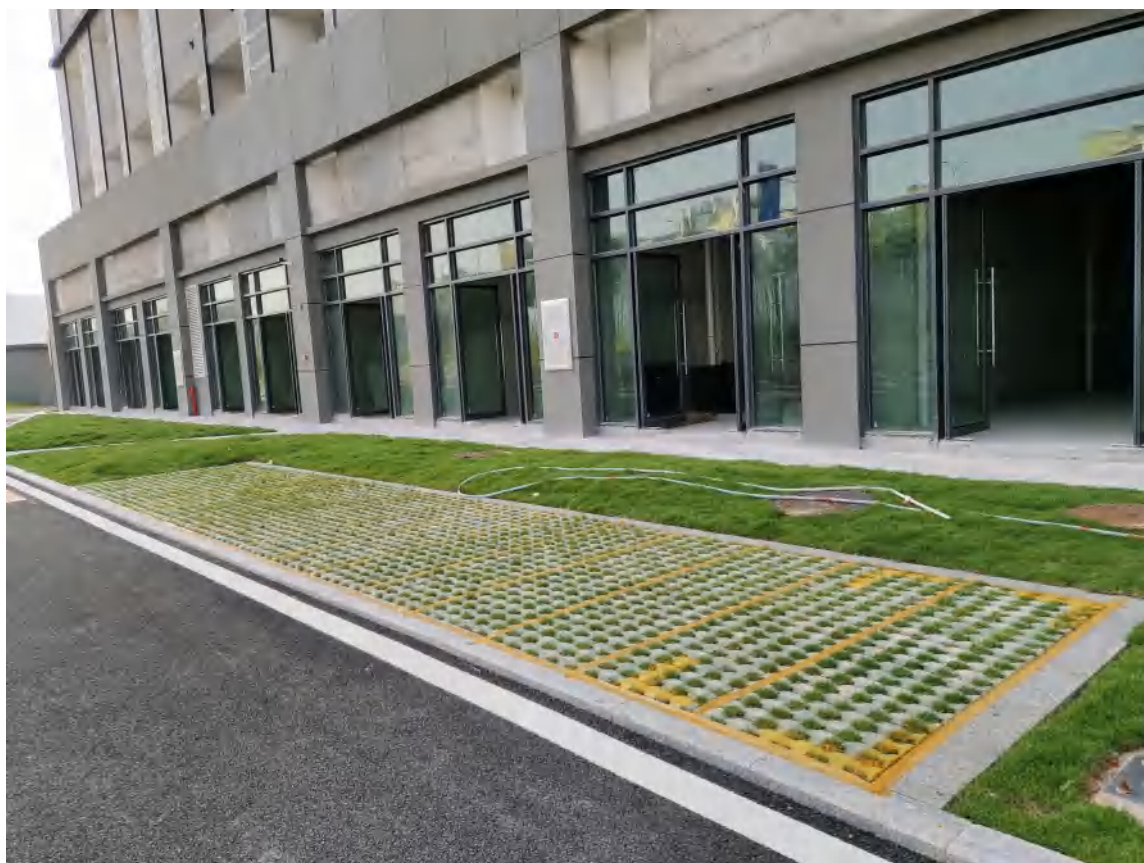
室外绿化现状 3

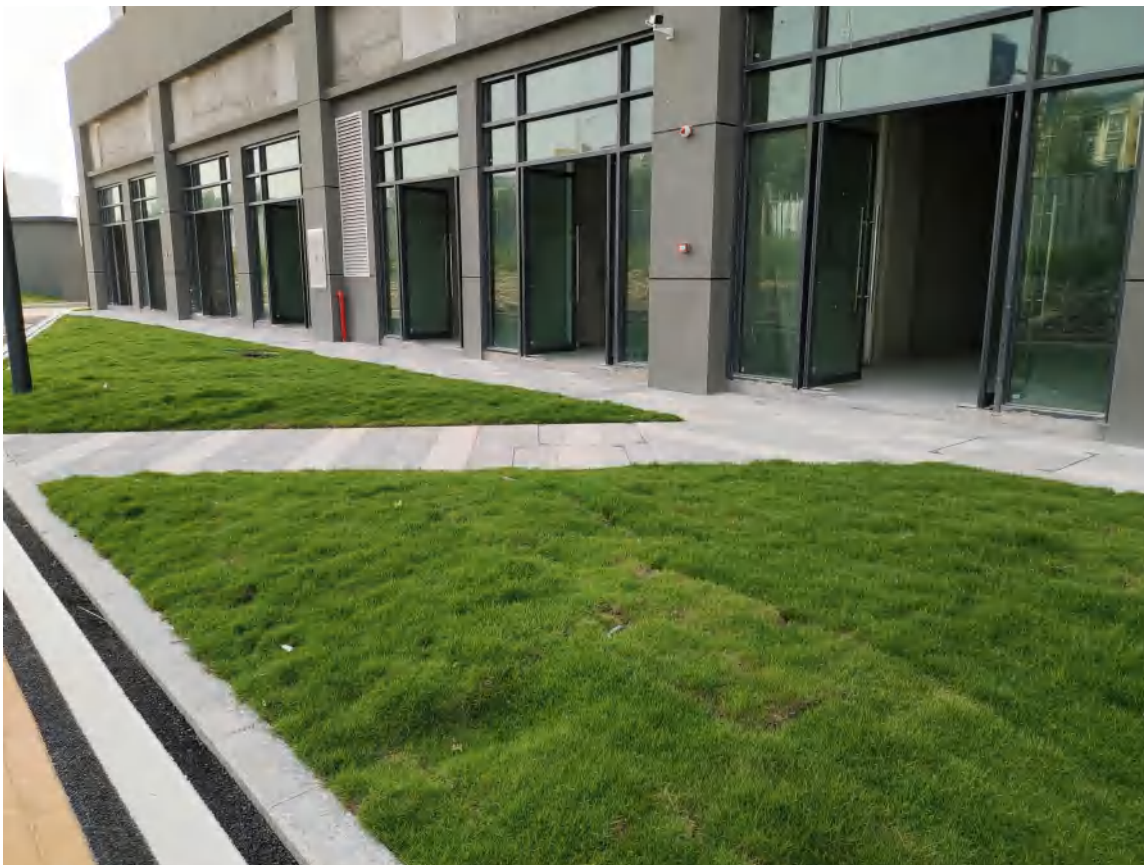
室外绿化现状 4

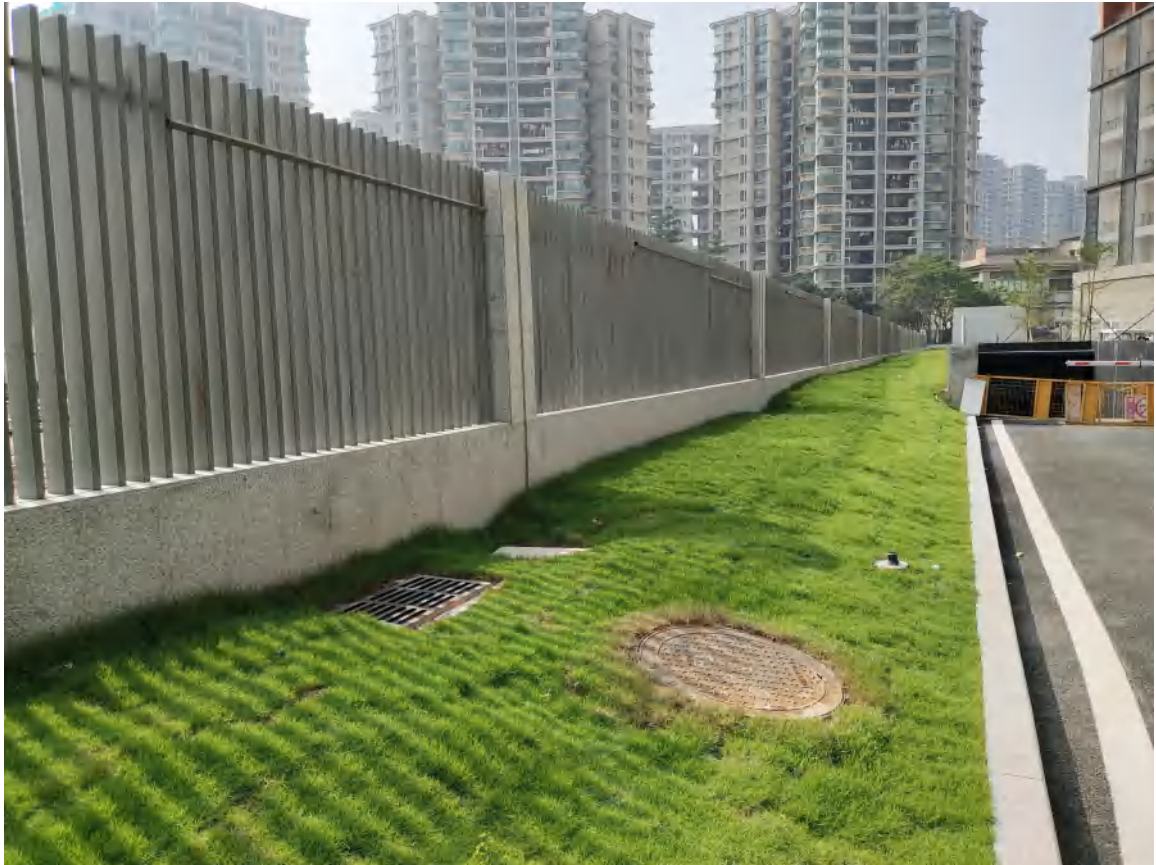
室外绿化现状 5

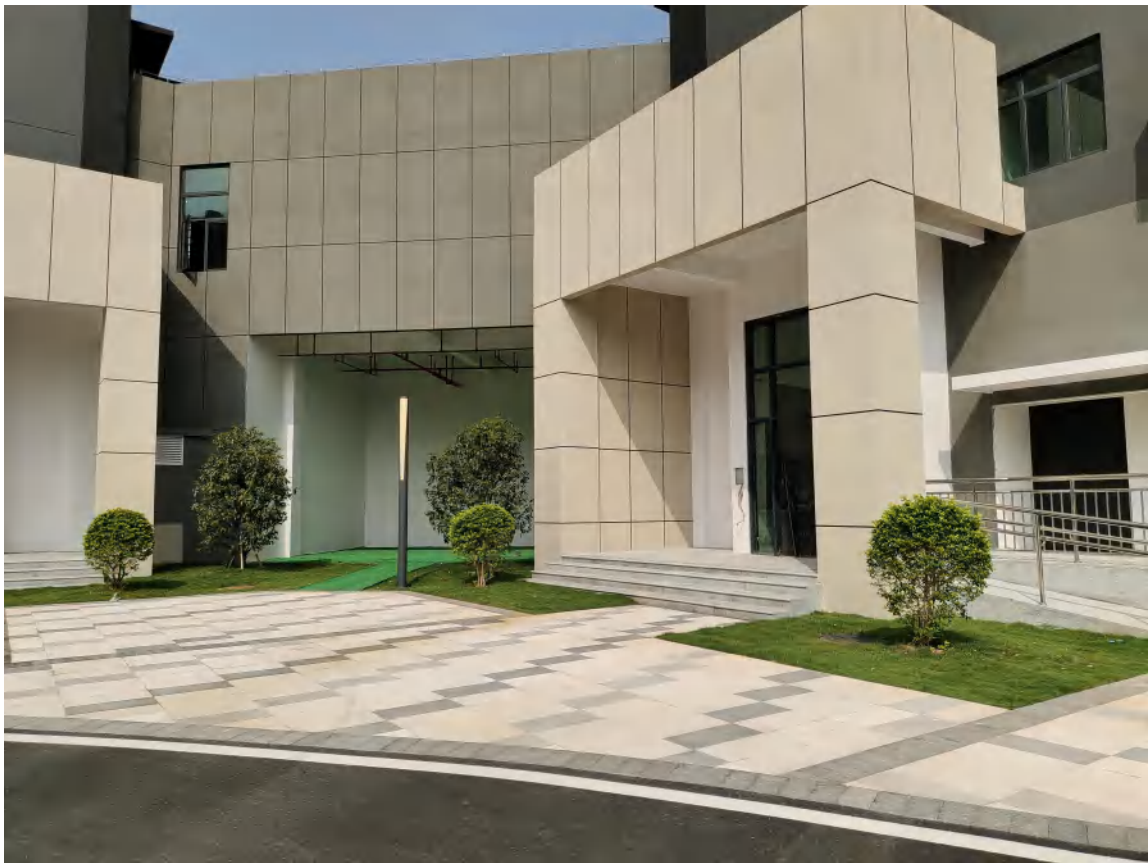
室外绿化现状 6

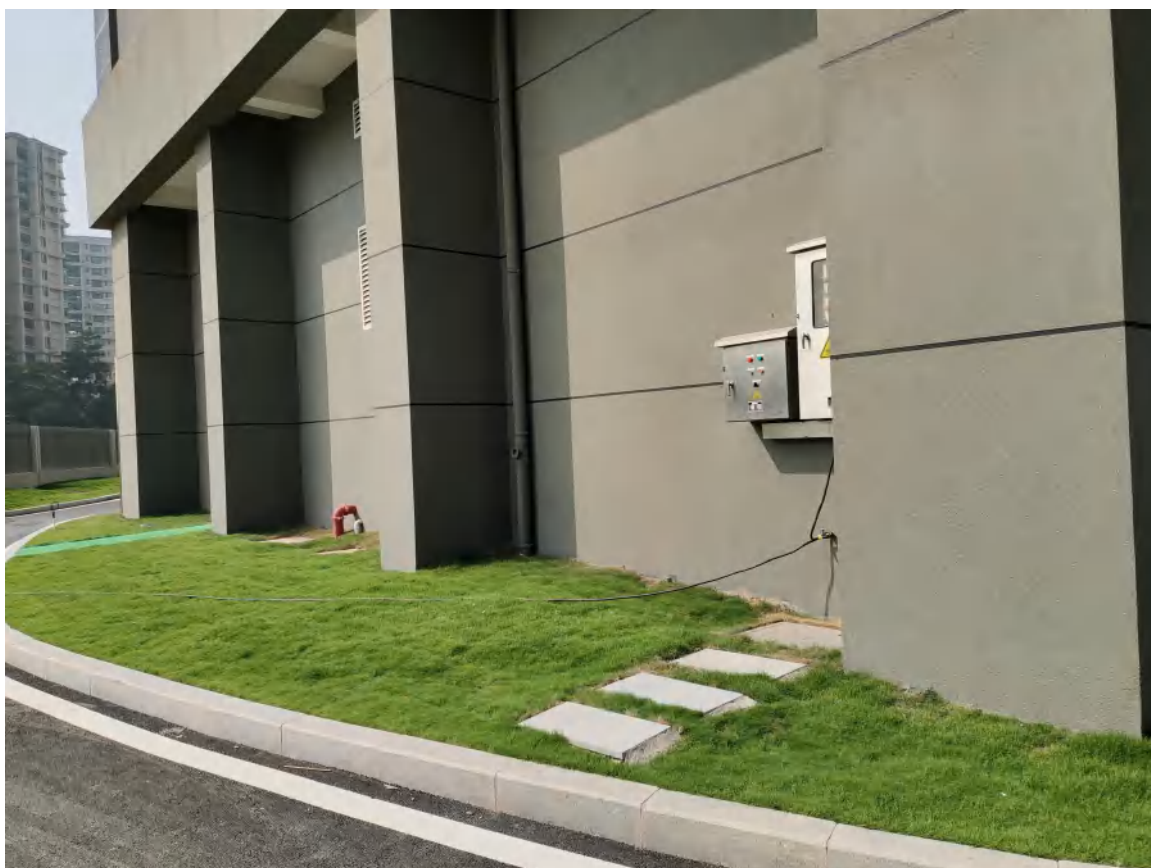
室外绿化现状 7

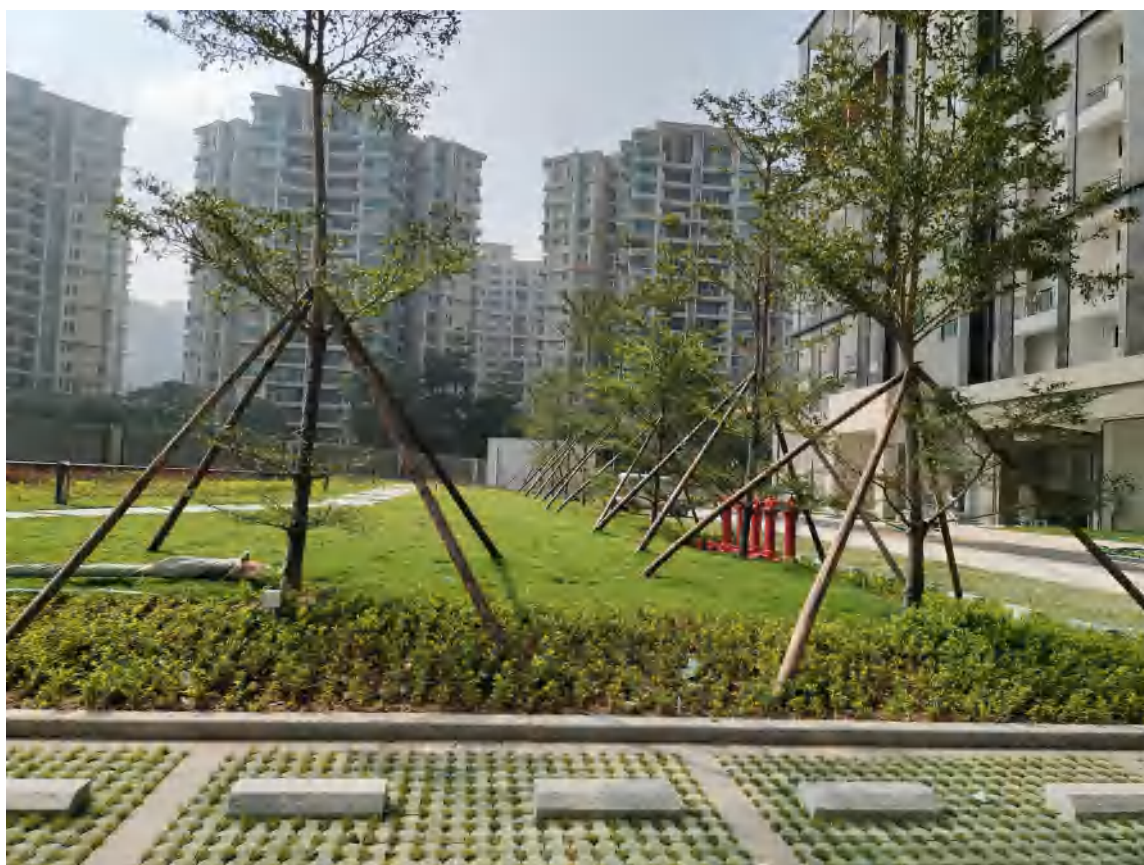
室外绿化现状 8
