新兴际华财富广场

# 水土保持设施验收报告

建设单位：新兴重工（珠海）投资有限公司

2021 年 3 月

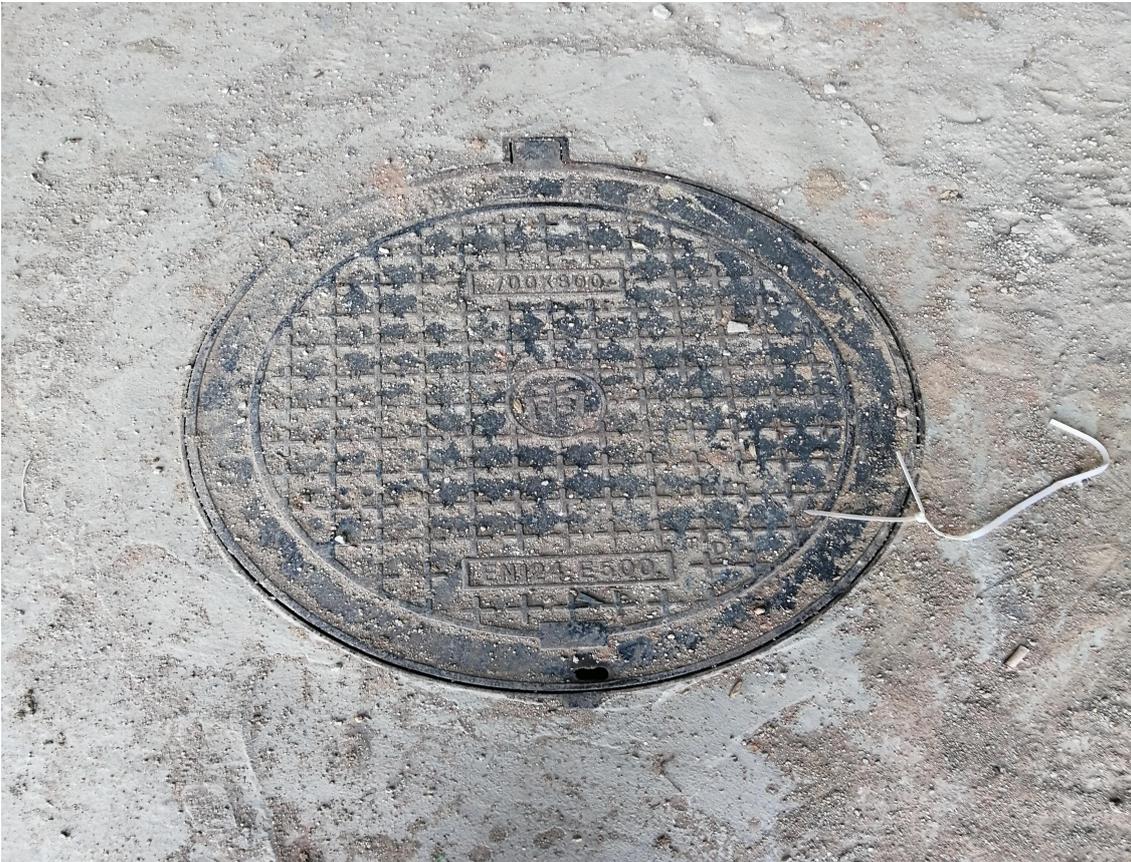
雨水管线

雨水管线：雨水管径为 D200，长度约 646m。

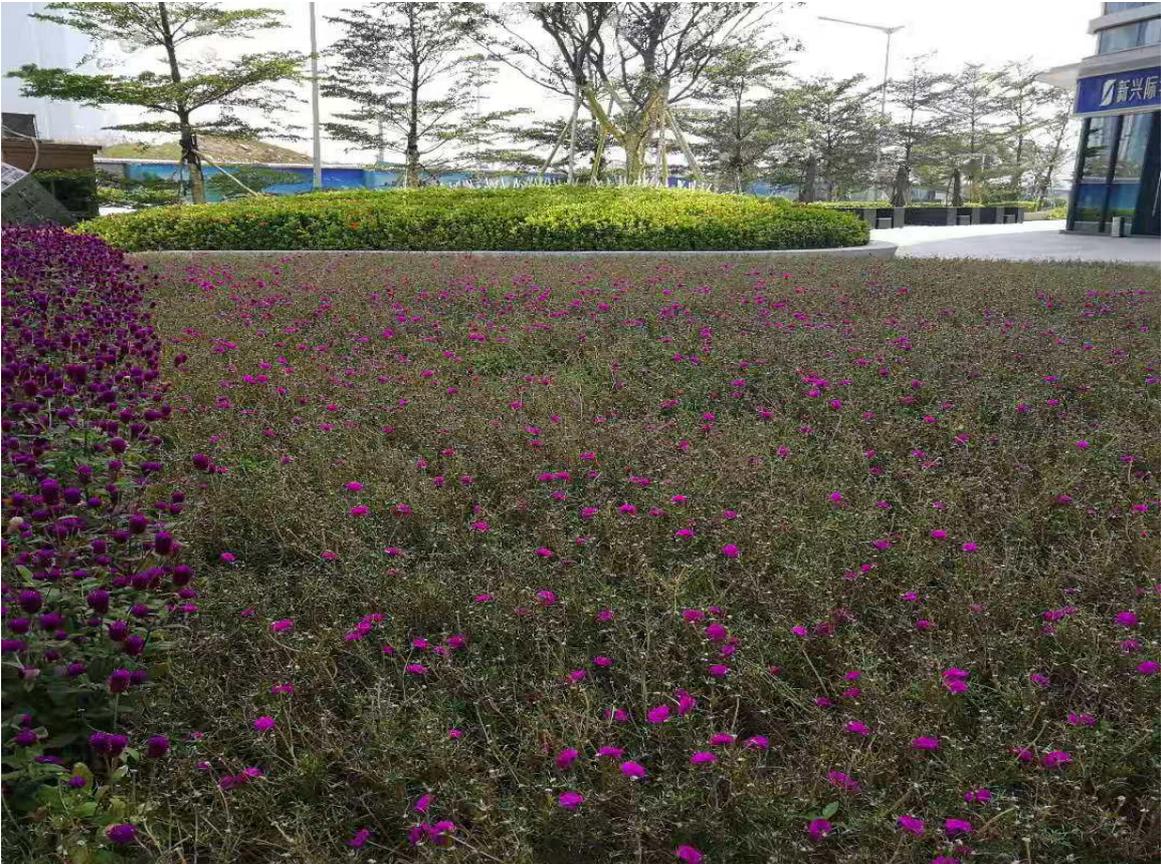
室外绿化现状 1

绿化工程：园区绿化面积约 0.54hm<sup>2</sup>。

对比分析：与原方案一致，建设单位根据主体设计方案进行施工，绿化区域均进行了植被恢复建设。

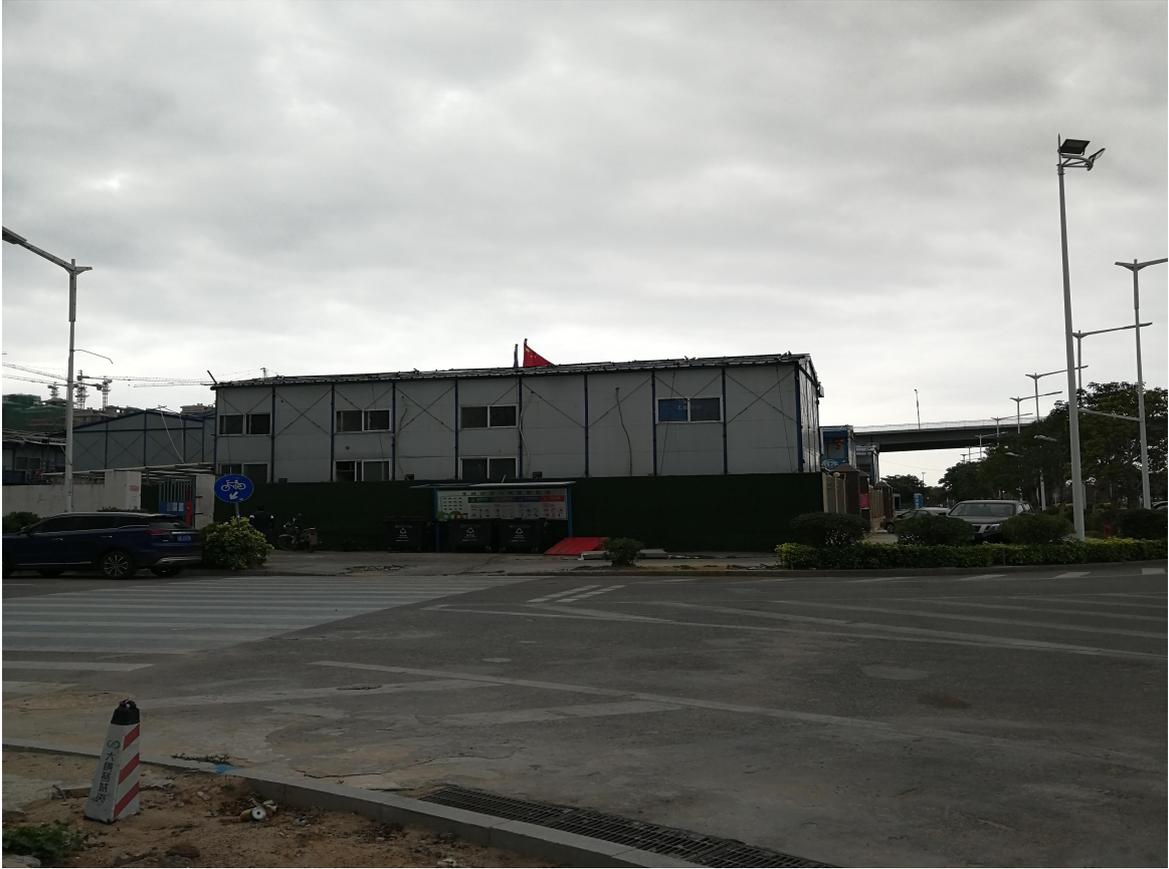
施工临建区

对比分析：本次没有对施工临建区进行土地整治，故减少土地整治面积 0.60hm<sup>2</sup>。早期批复方案拟对施工临建区后期实施土地整治处理，因为该区域是租来的，所以拟保留施工临建区的硬化设施场地作为后续其他功能继续使用。

对比分析：本次没有对施工临建区进行移植草皮，故该项措施减少移植草皮面积 0.60hm<sup>2</sup>。早期批复方案拟对施工临建区后期实施移植草皮，因为该区域是租来的，所以拟保留施工临建区的硬化设施场地作为后续其他功能继续使用。
