陆丰市 2017 年度第十二批次城镇建设用地部分土地（地块三）

土壤污染状况初步调查报告

土地使用权人：陆丰市土地储备中心

调查单位：汕尾市润邦检测技术有限公司

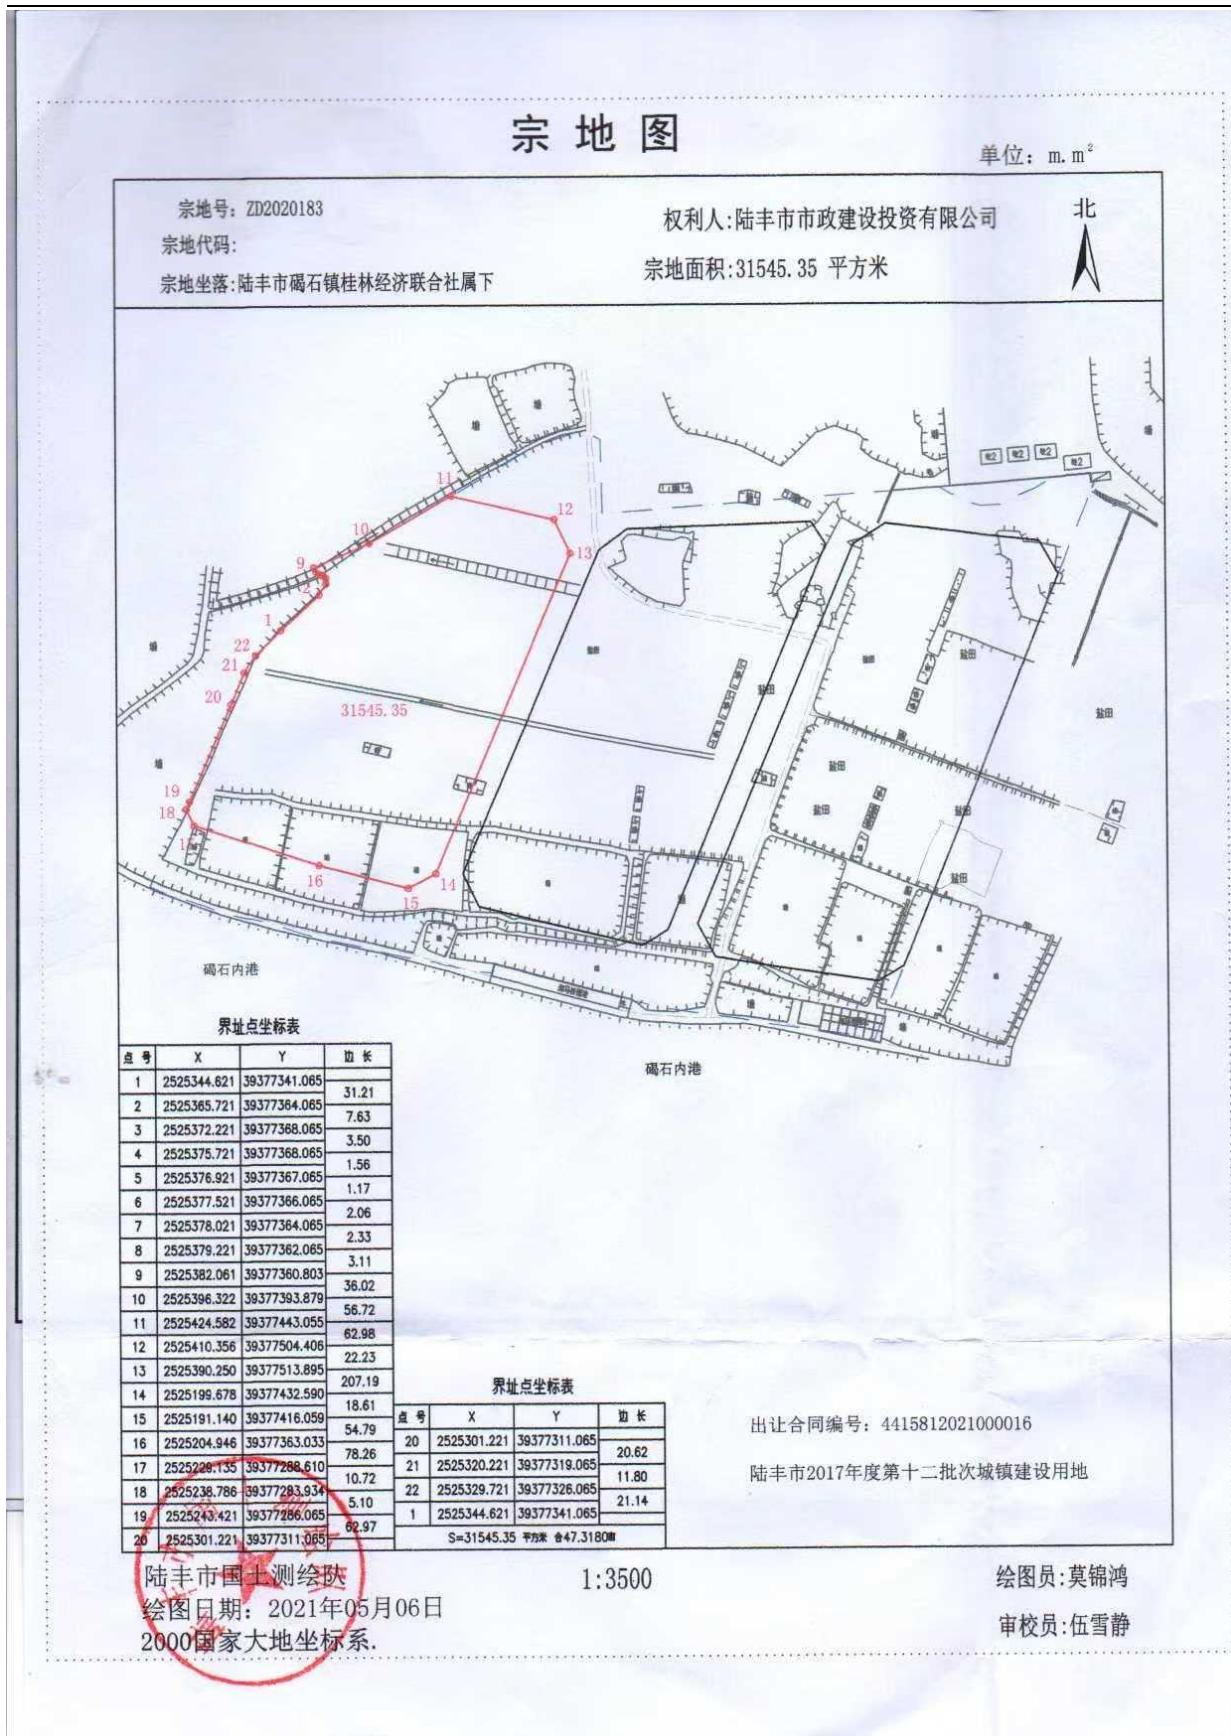
图 1.3-1 地块调查范围及拐点坐标

本次调查范围为陆丰市 2017 年度第十二批次城镇建设用地部分土地（地块三）地块，其位于陆丰市碣石桂林村内，地块总面积为 31545.35 平方米。地块中心坐标为 115.805785°E，22.821751°N。调查范围地块和主要拐点坐标见图 1.3-1，表 1.3-1 拐点坐标。

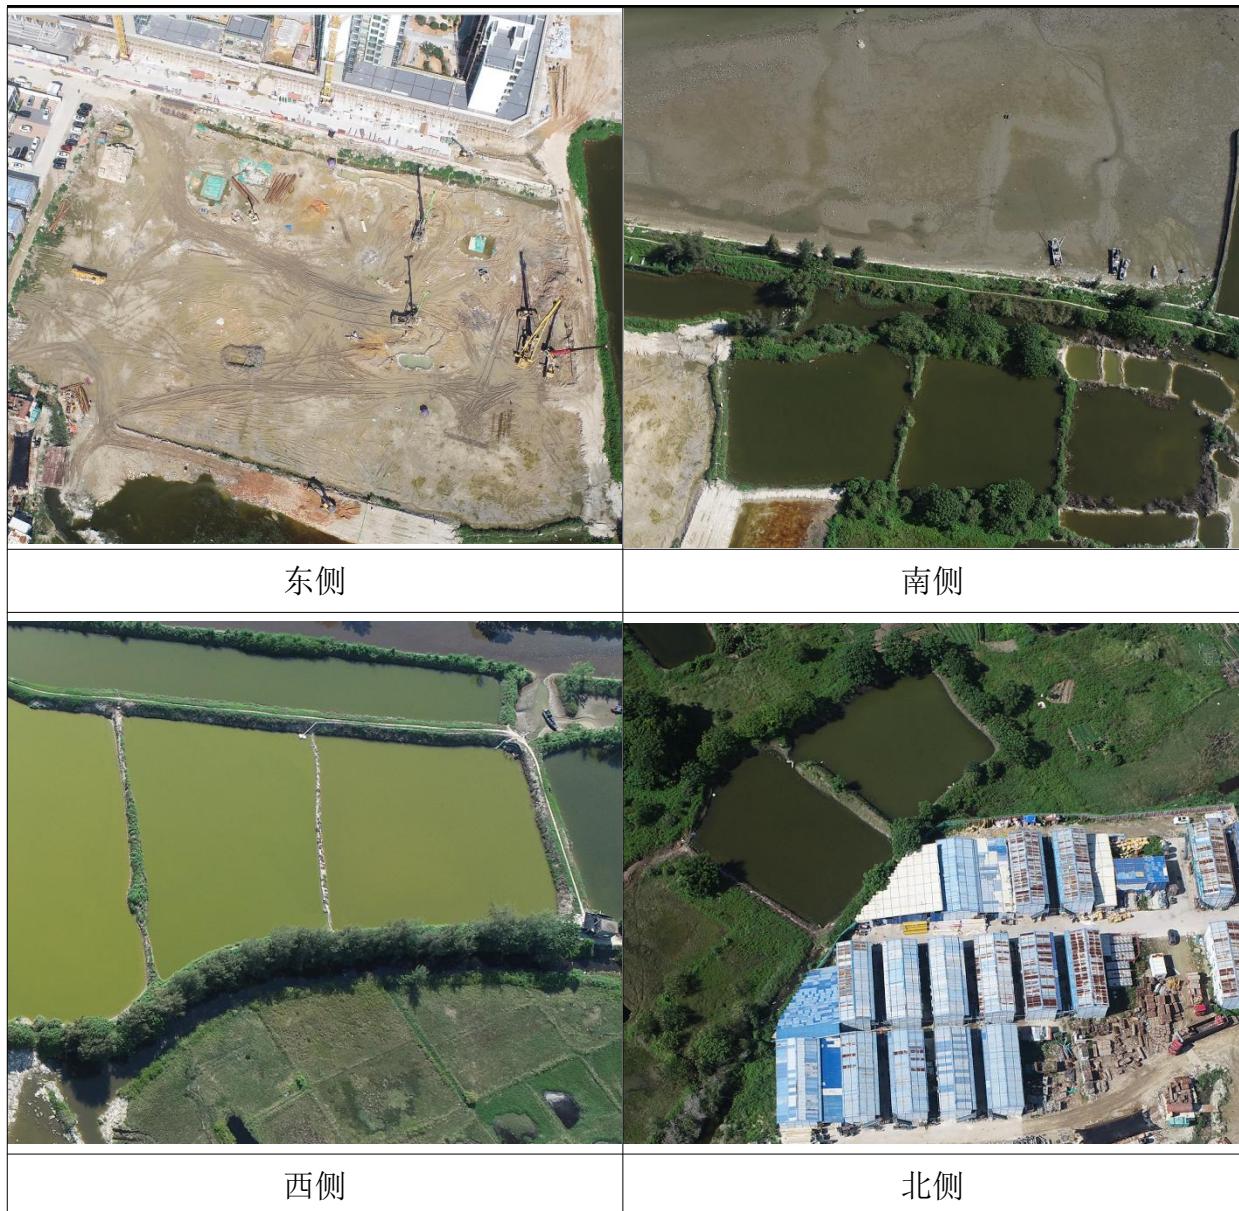
图 2.1-2 地块四至图

陆丰市 2017 年度第十二批次城镇建设用地部分土地（地块三）地块位于陆丰市碣石桂林村内，中心坐标为：115.805785°E，22.821751°N，总占地面积为 31545.35 平方米。项目地块四至情况如下：东侧为住宅小区（正在建设），南侧、西侧为农用地，北侧为临时工棚。项目地理位置图详见图 2.1-1, 地块四至图详见图 2.1-2。

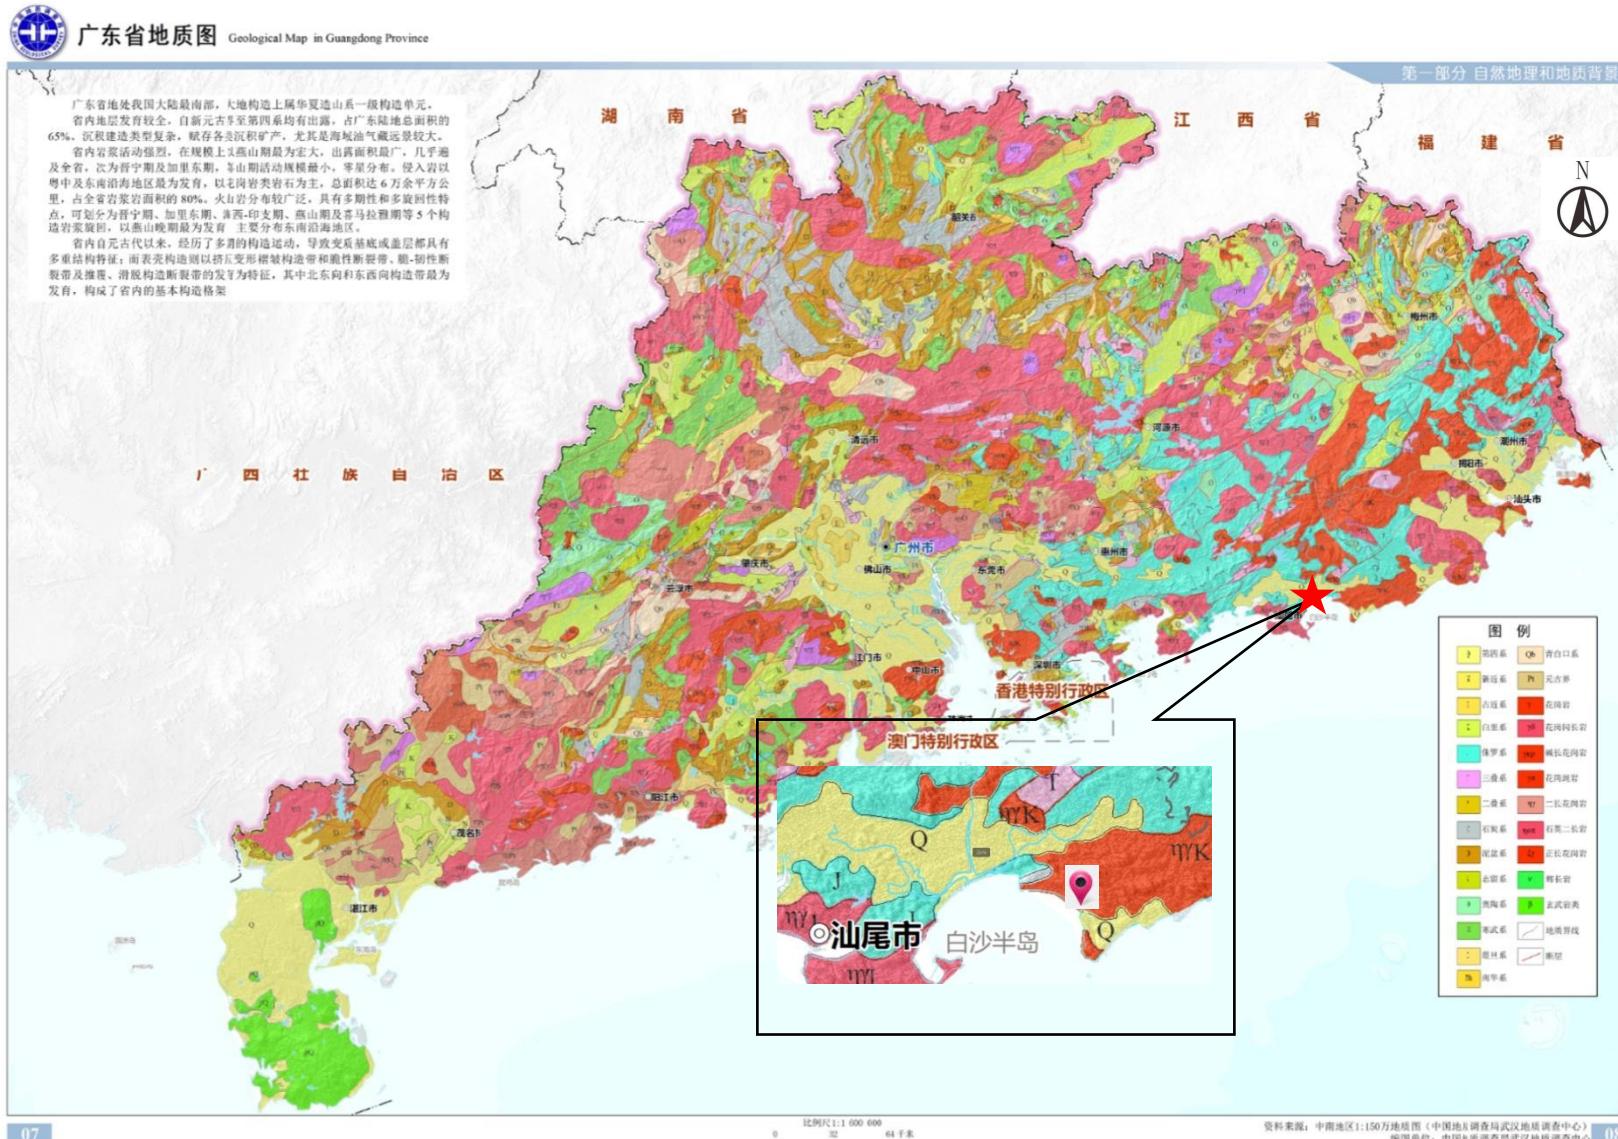
图 2.2-1 调查地块地质图

项目地属于碣石海湾抬升场地，境内地势平坦，呈北稍狭南阔展开迤延南部滨海倾斜格局。其地质情况大致如下：地层第四纪沉积物：广泛分布于地表，主要由河流冲积物、海相沉积物以及少量的残坡积物组成。河流冲积物多来源于螺河等河流携带的泥沙，在平原地区堆积形成了深厚的冲积层，为农业生产提供了较为肥沃的土壤基础。海相沉积物则主要分布在靠近沿海的区域，是在地质历史时期海平面波动过程中，海洋沉积物在海岸带堆积而成，土壤质地多为砂壤土或轻壤土。基岩：在地下一定深度存在着花岗岩等基岩。花岗岩是一种岩浆岩，具有坚硬、致密的特点，为地壳运动过程中岩浆侵入地壳上部冷却凝固而成。它构成了东海街道地质构造的基础，对地表的地形地貌和地质稳定性起到了重要的支撑作用。地质构造断裂构造：区域内存在一些断裂构造，但活动相对较弱。这些断裂构造多为隐伏断裂，对地表的影响相对较小，但在一定程度上控制了地层的分布和地下水的运动。褶皱构造：在地质历史时期，受地壳运动的影响，地层发生了一定程度的褶皱变形。不过，这些褶皱构造相对平缓，对地表形态的塑造作用并不十分显著，但对地下水的储存和运移有一定的影响。见图 2.2-1。

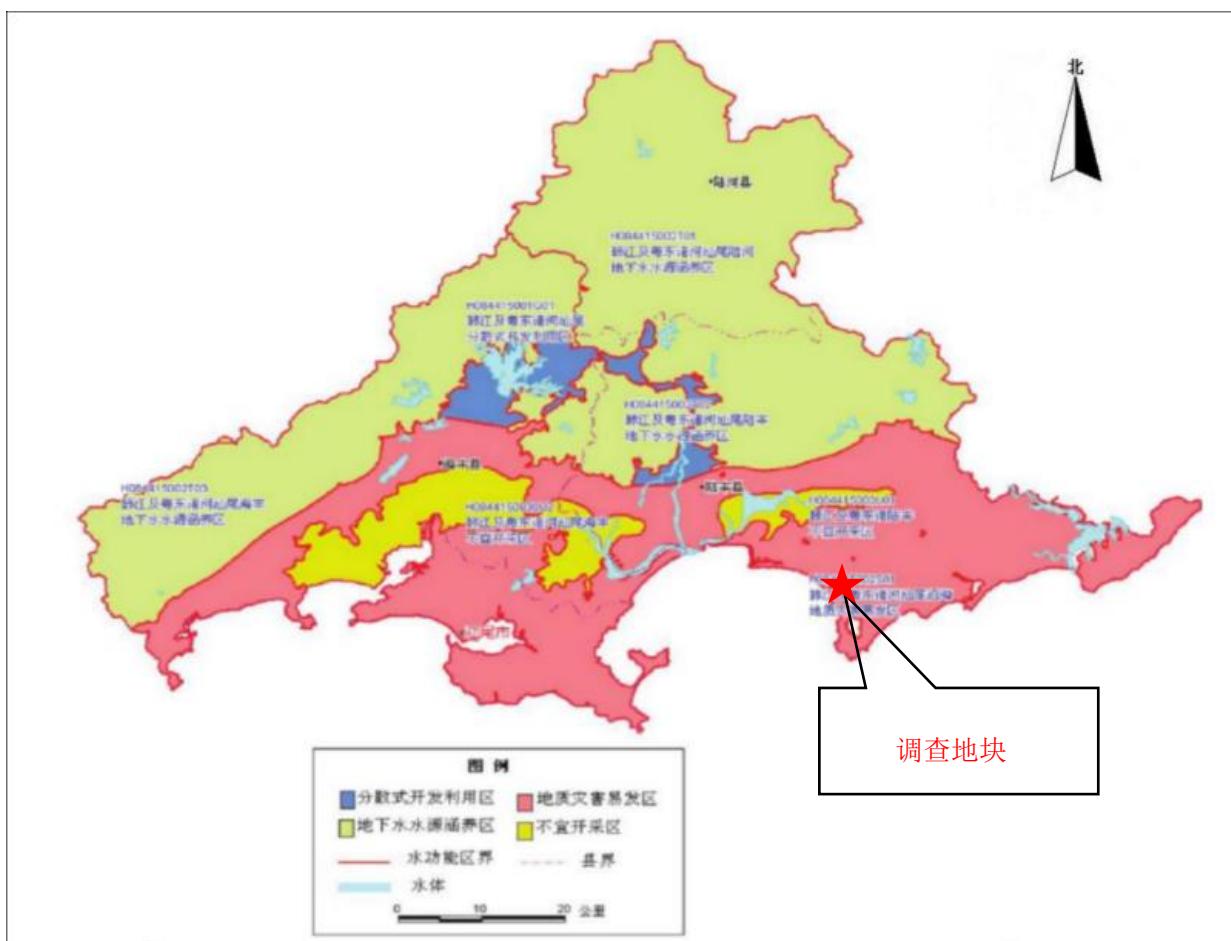
图 2.2-3 区域浅层地下水功能区划图

根据《广东省地下水功能区划》，本项目所在区域浅层地下水属于地下水地质灾害易发区，划定的“韩江及粤东诸河汕尾沿海地下水地质灾害易发区”，地下水功能区保护目标为III类，地下水类型为潜水、承压水。区域及地块地下水功能区划图见图 2.2-3。由于地块暂未做地勘工程，根据地块周边地表水流向自北向南，因此初步判断地下水流向自北向南，见图 2.2-3。

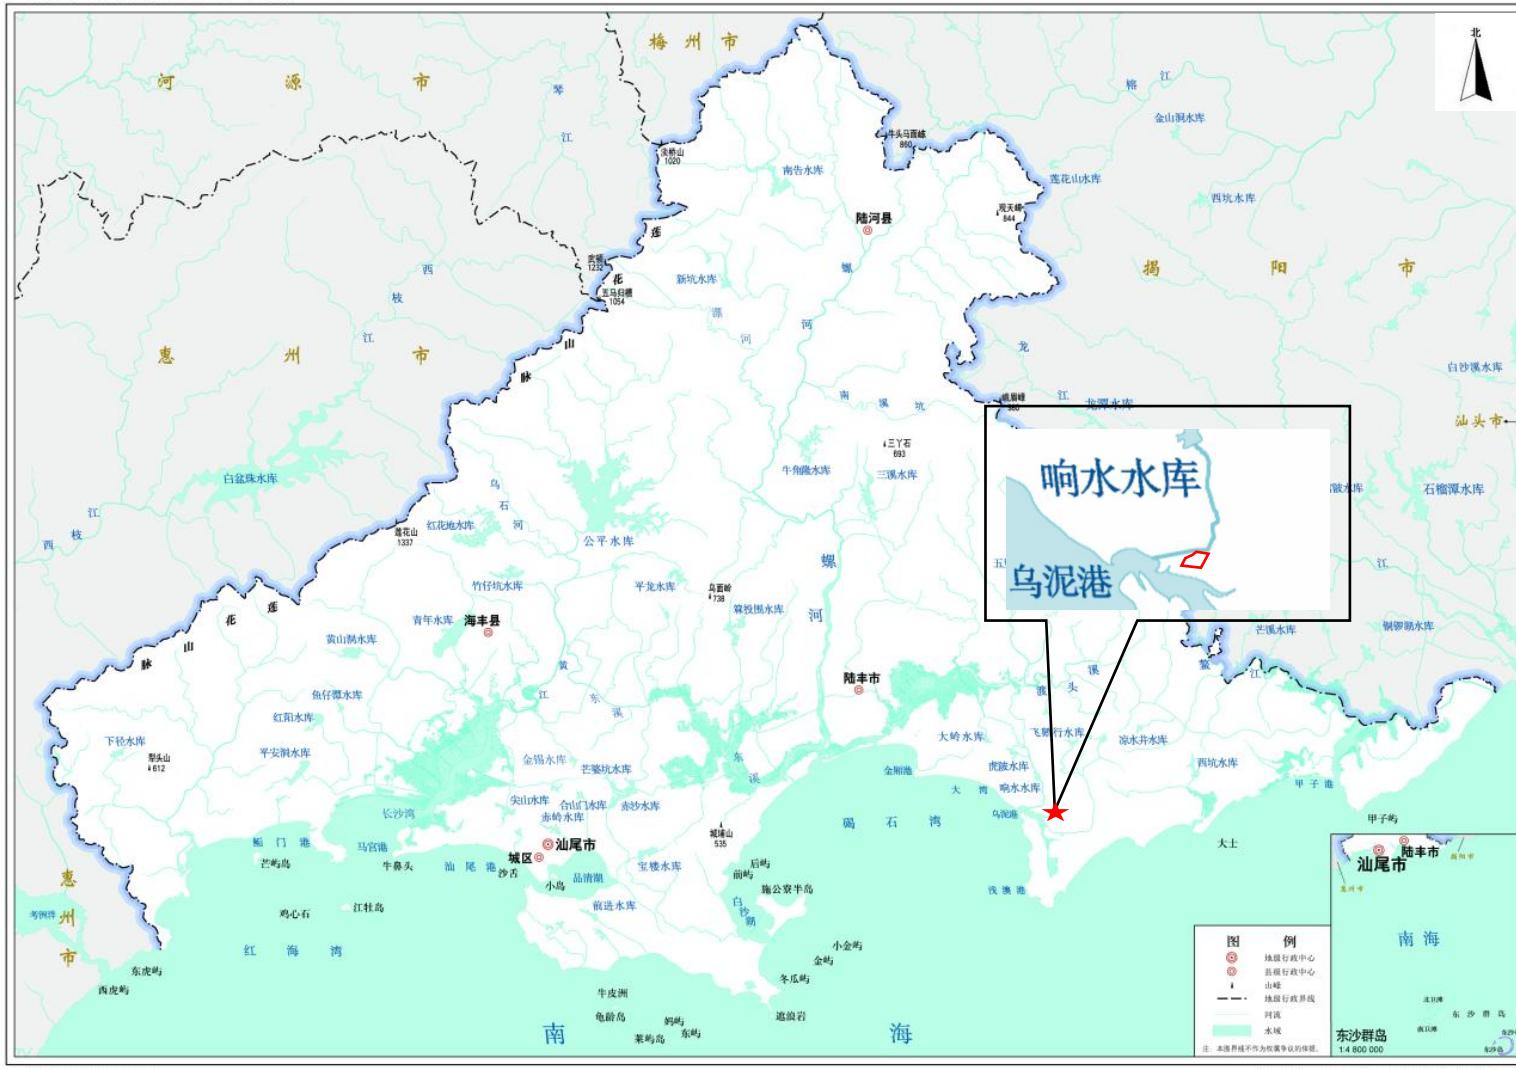
图 2.2-6 汕尾市水系要素图

距离调查地块西南侧边界约 3750 米为新响水库。根据《广东省地表水环境功能区划》的通知（粤环[2011]14 号），新响水库环境质量目标执行《地表水环境质量标准》（GB3838-2002）II类标准，地表水水系见图 2.2-6，功能区划见图 2.2-7。

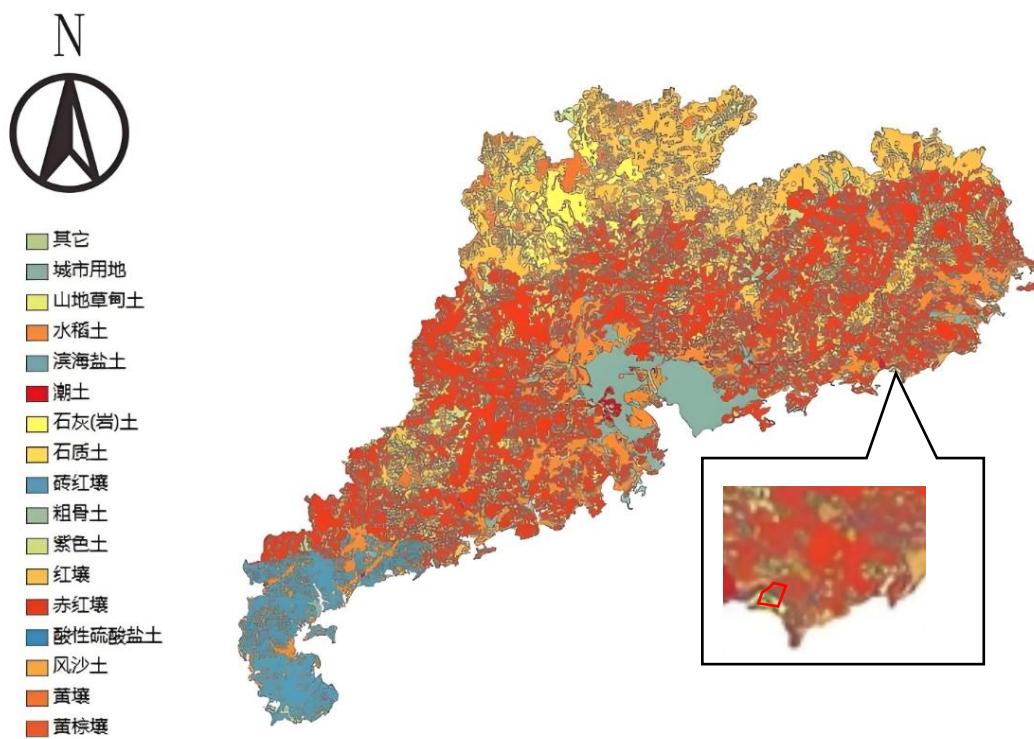
图 2.2-13 调查地块土壤类型

陆丰市的土壤类型比较复杂，主要有水稻土、南方山地草甸土、黄壤、红壤、赤红壤（砖红性红壤）、菜园土、潮沙泥土（河流冲积土）、滨海盐渍沼渍土、海滨沙土、石质土 10 个土类，15 个亚类，42 个土属，70 个土种。项目及地块所在区域土壤类型为山地草甸土。具体见图 2.2-13。

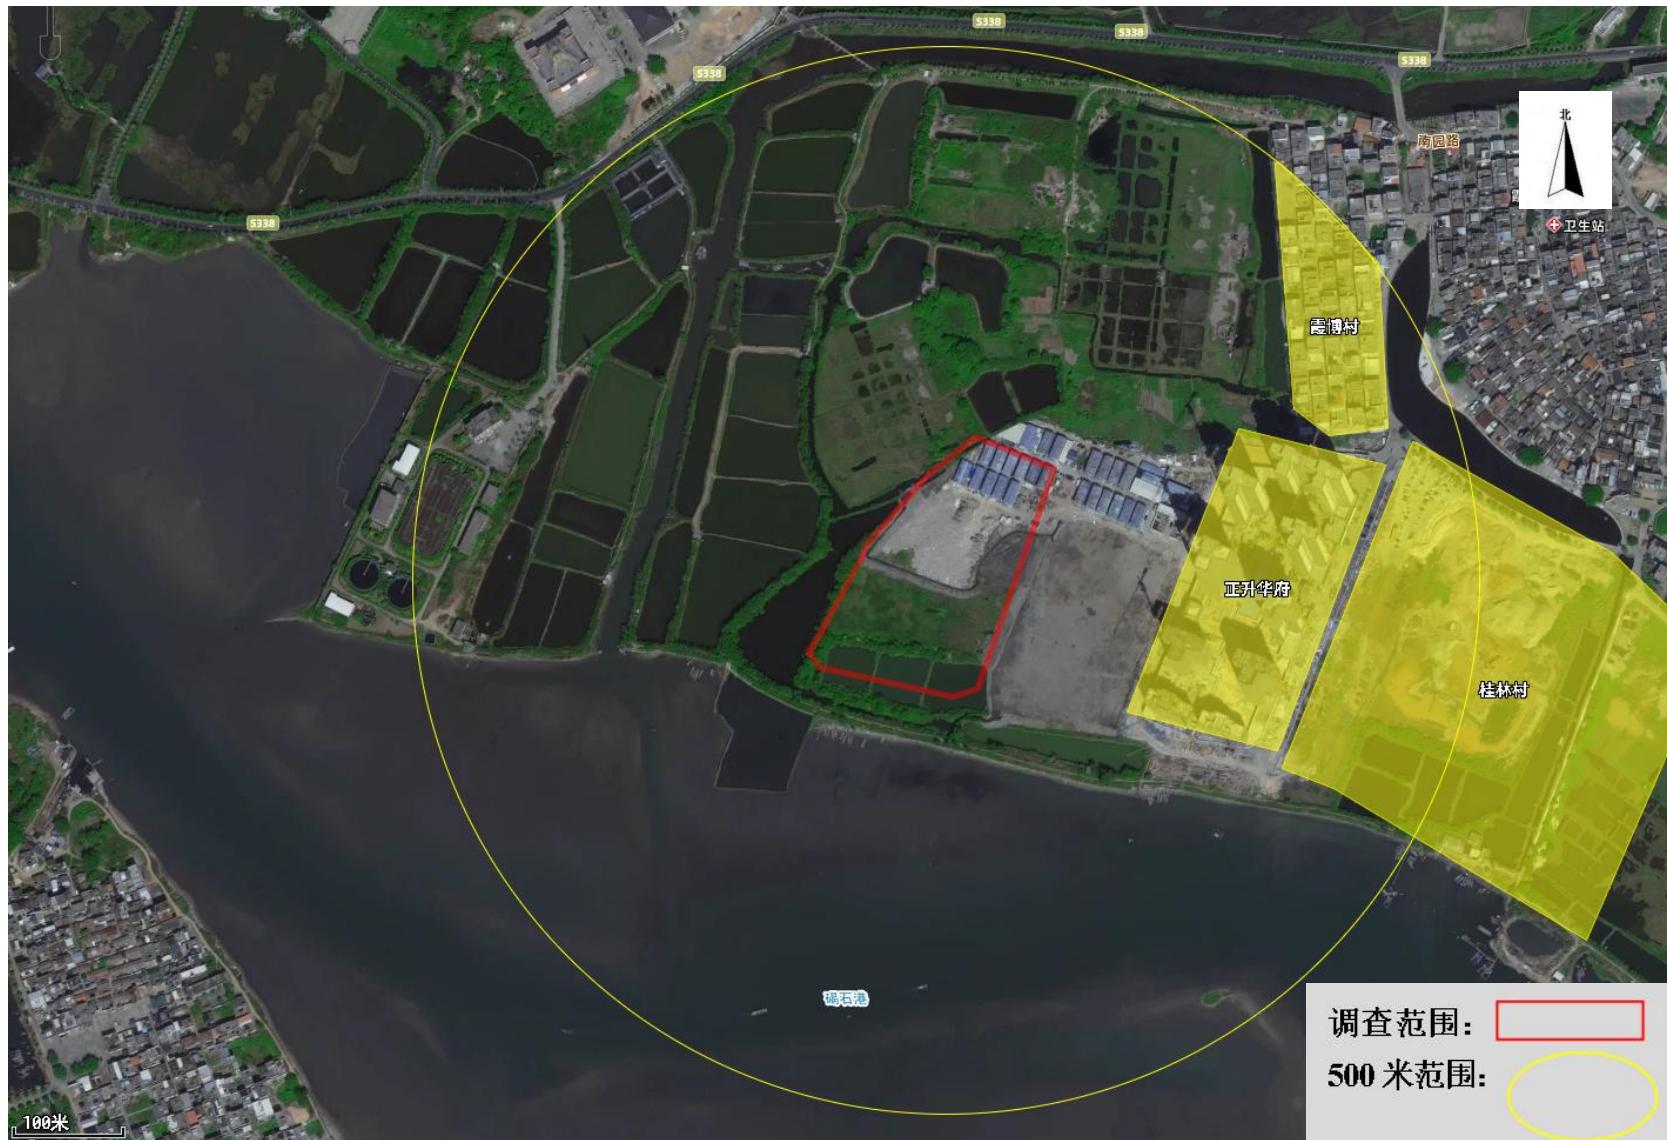
图 2.3-1 地块周边环境敏感点

地块附近 500m 主要为居民区、学校、公共服务，地块附近 500m 内敏感目标如表 2.3-1，位置如图 2.3-1。

序号	敏感点名称	敏感类型	方位	距离（米）	规模/人
1	正升华府	居住区	东	131	1500
2	霞博村	居住区	东北	237	4200
3	桂林村	居住区	东	385	1500
4	碣石内港	水体	南	52	/

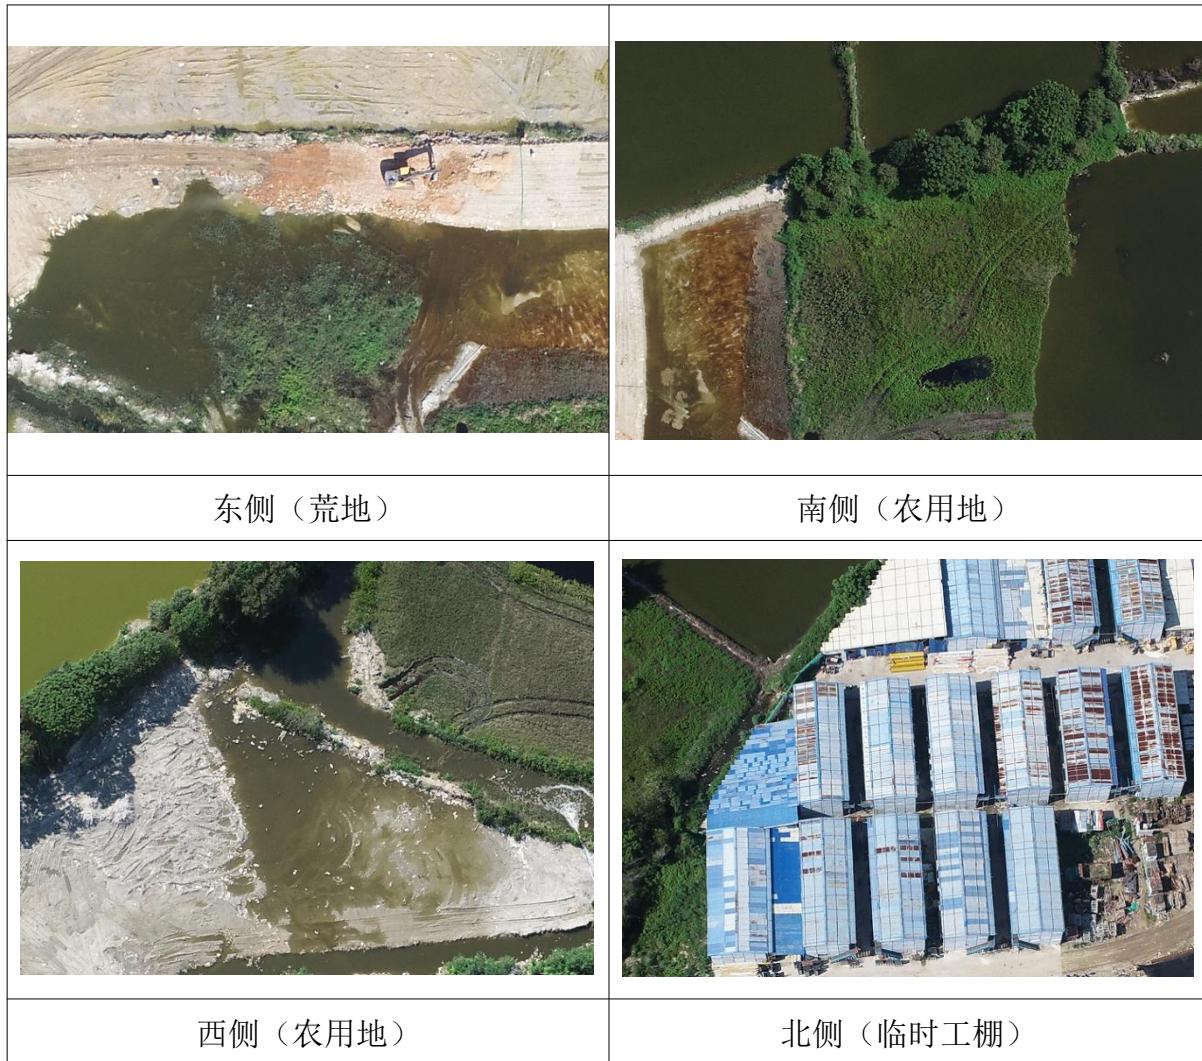
图 2.4-1 调查地块航拍现状图

调查地块现状东侧为荒地，南侧、西侧为农用地，地块北侧为临时工棚。全景航拍图见图 2.4-1，现状图见图 2.4-2。
