陆丰市 2017 年度第十二批次城镇建设用地部分土地（地块三）

土壤污染状况初步调查报告

土地使用权人：陆丰市土地储备中心

调查单位：汕尾市润邦检测技术有限公司

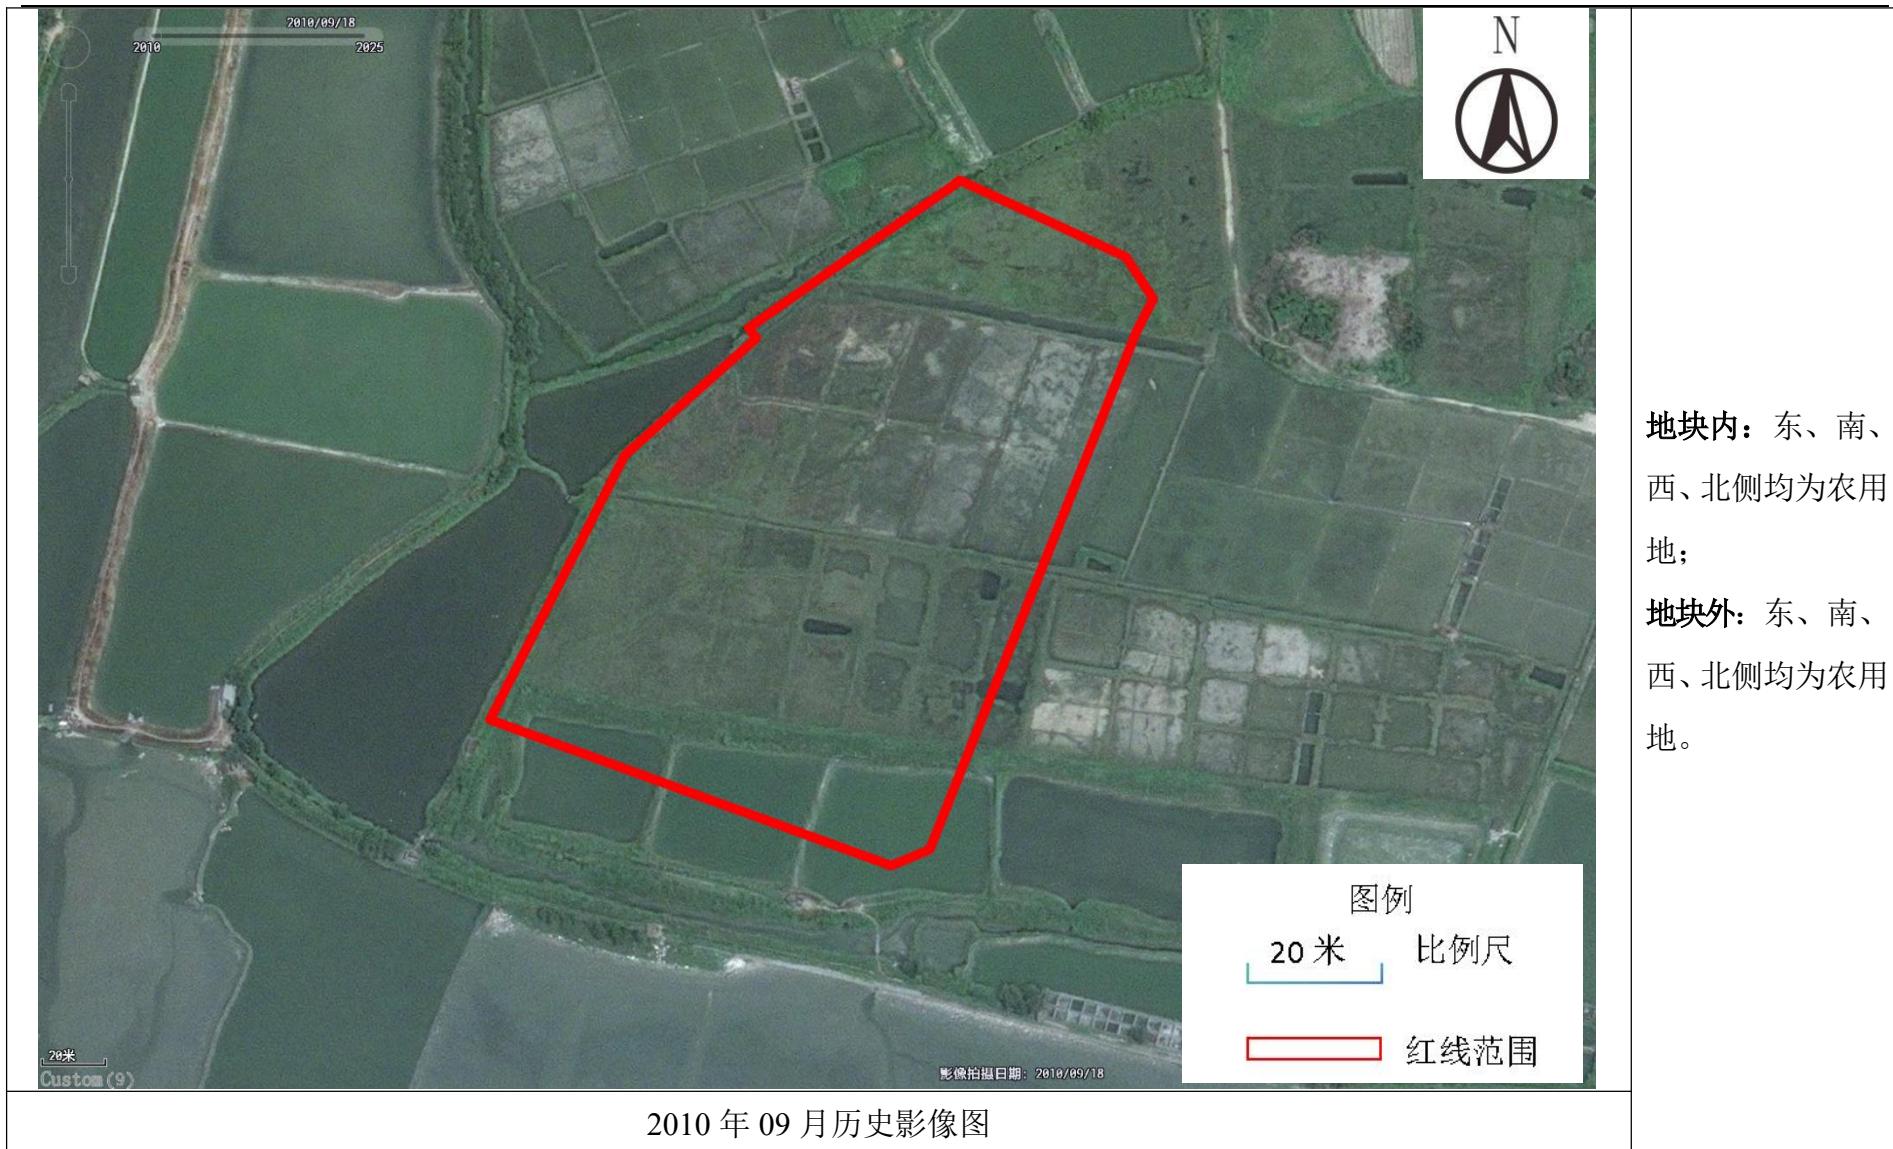
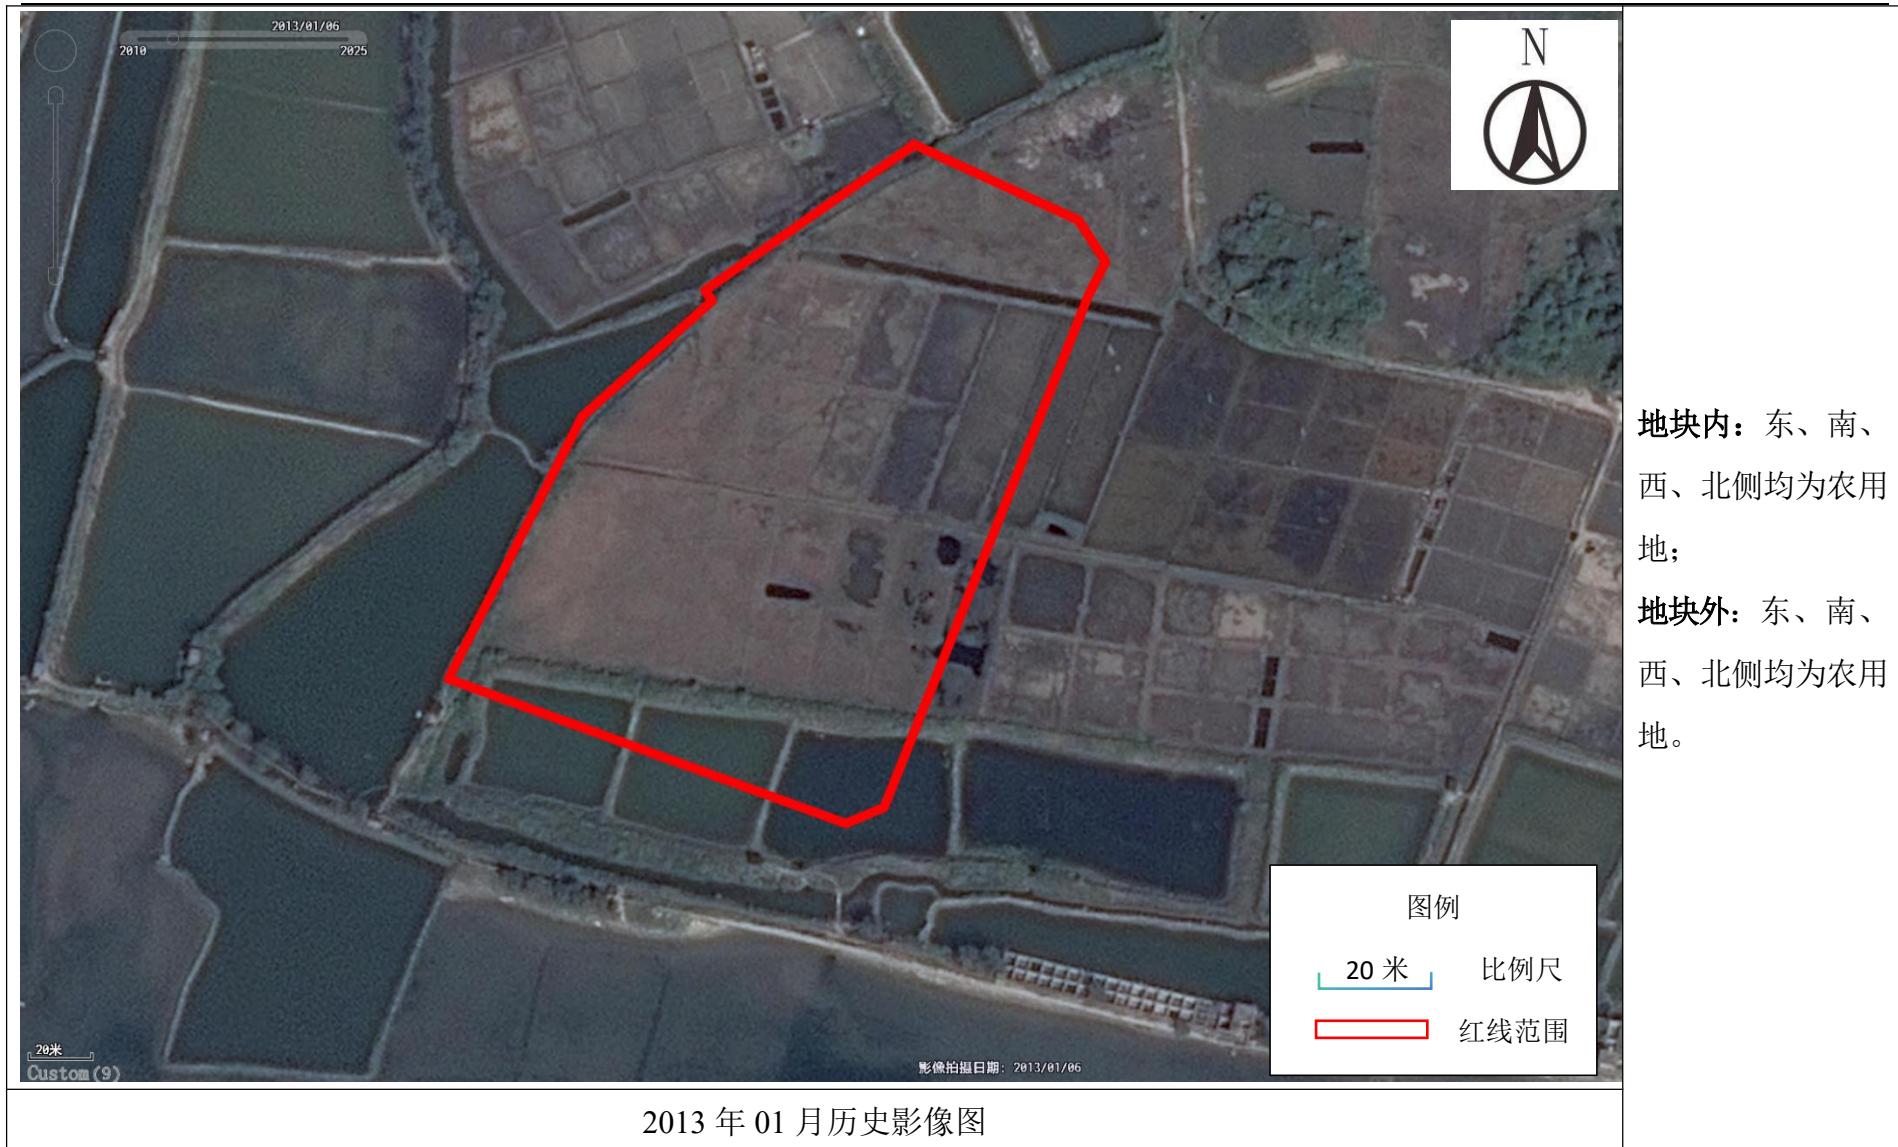
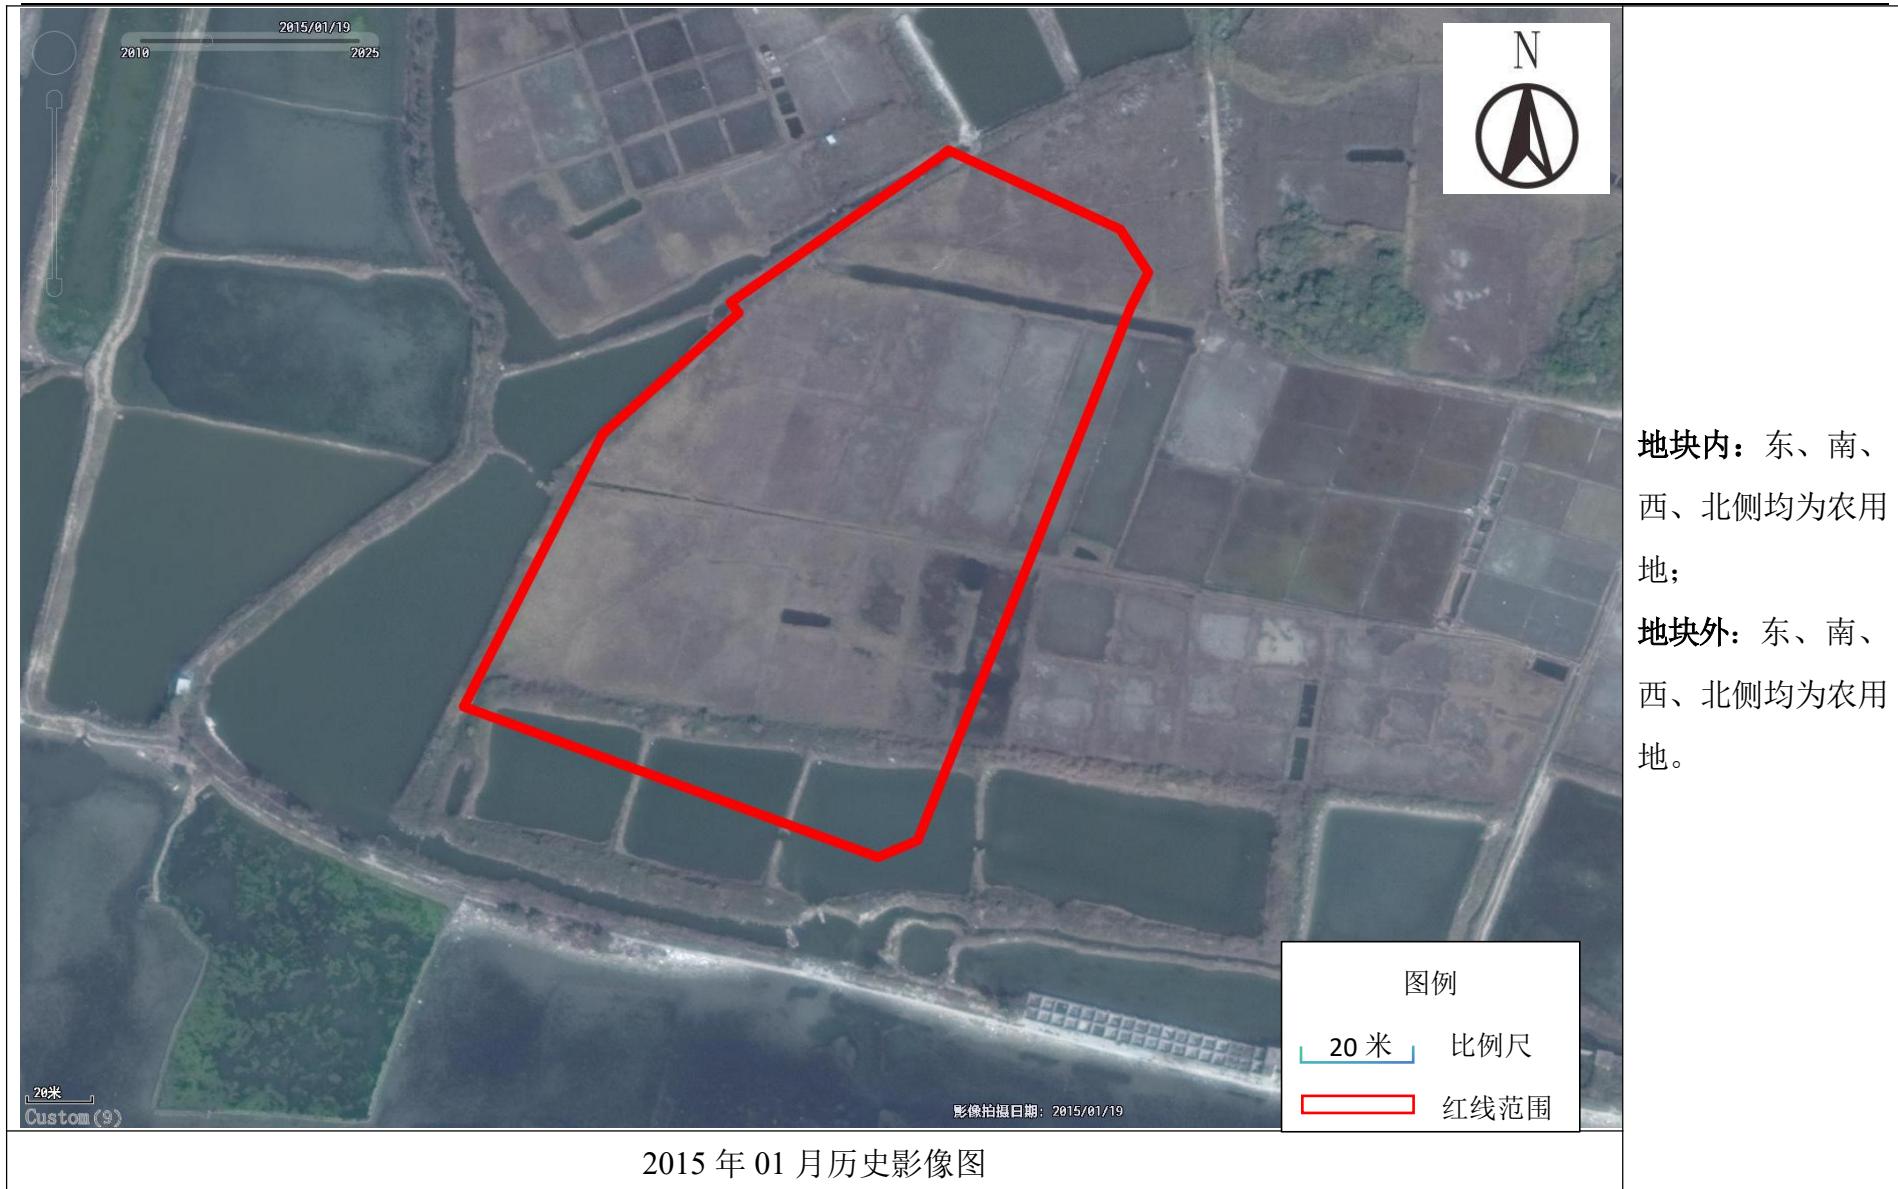
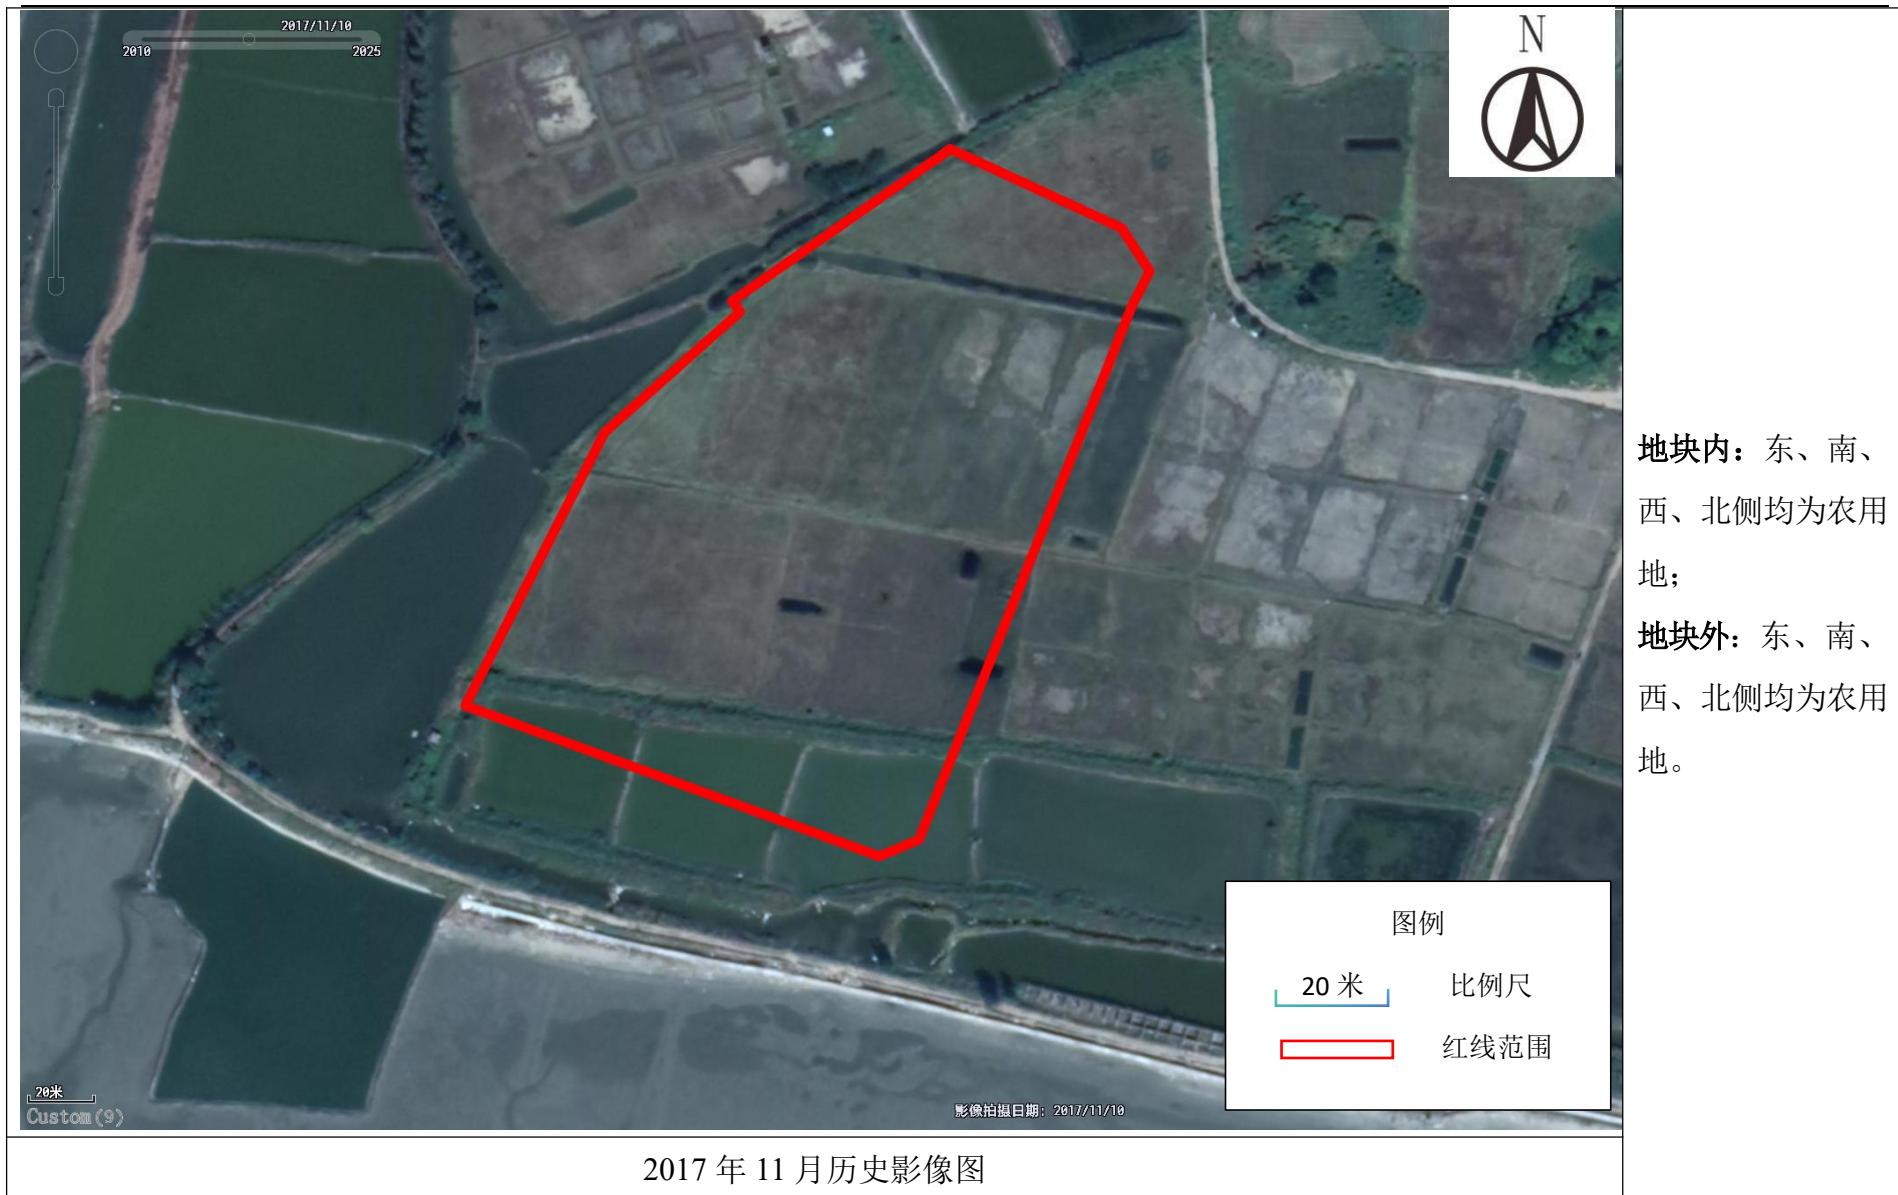
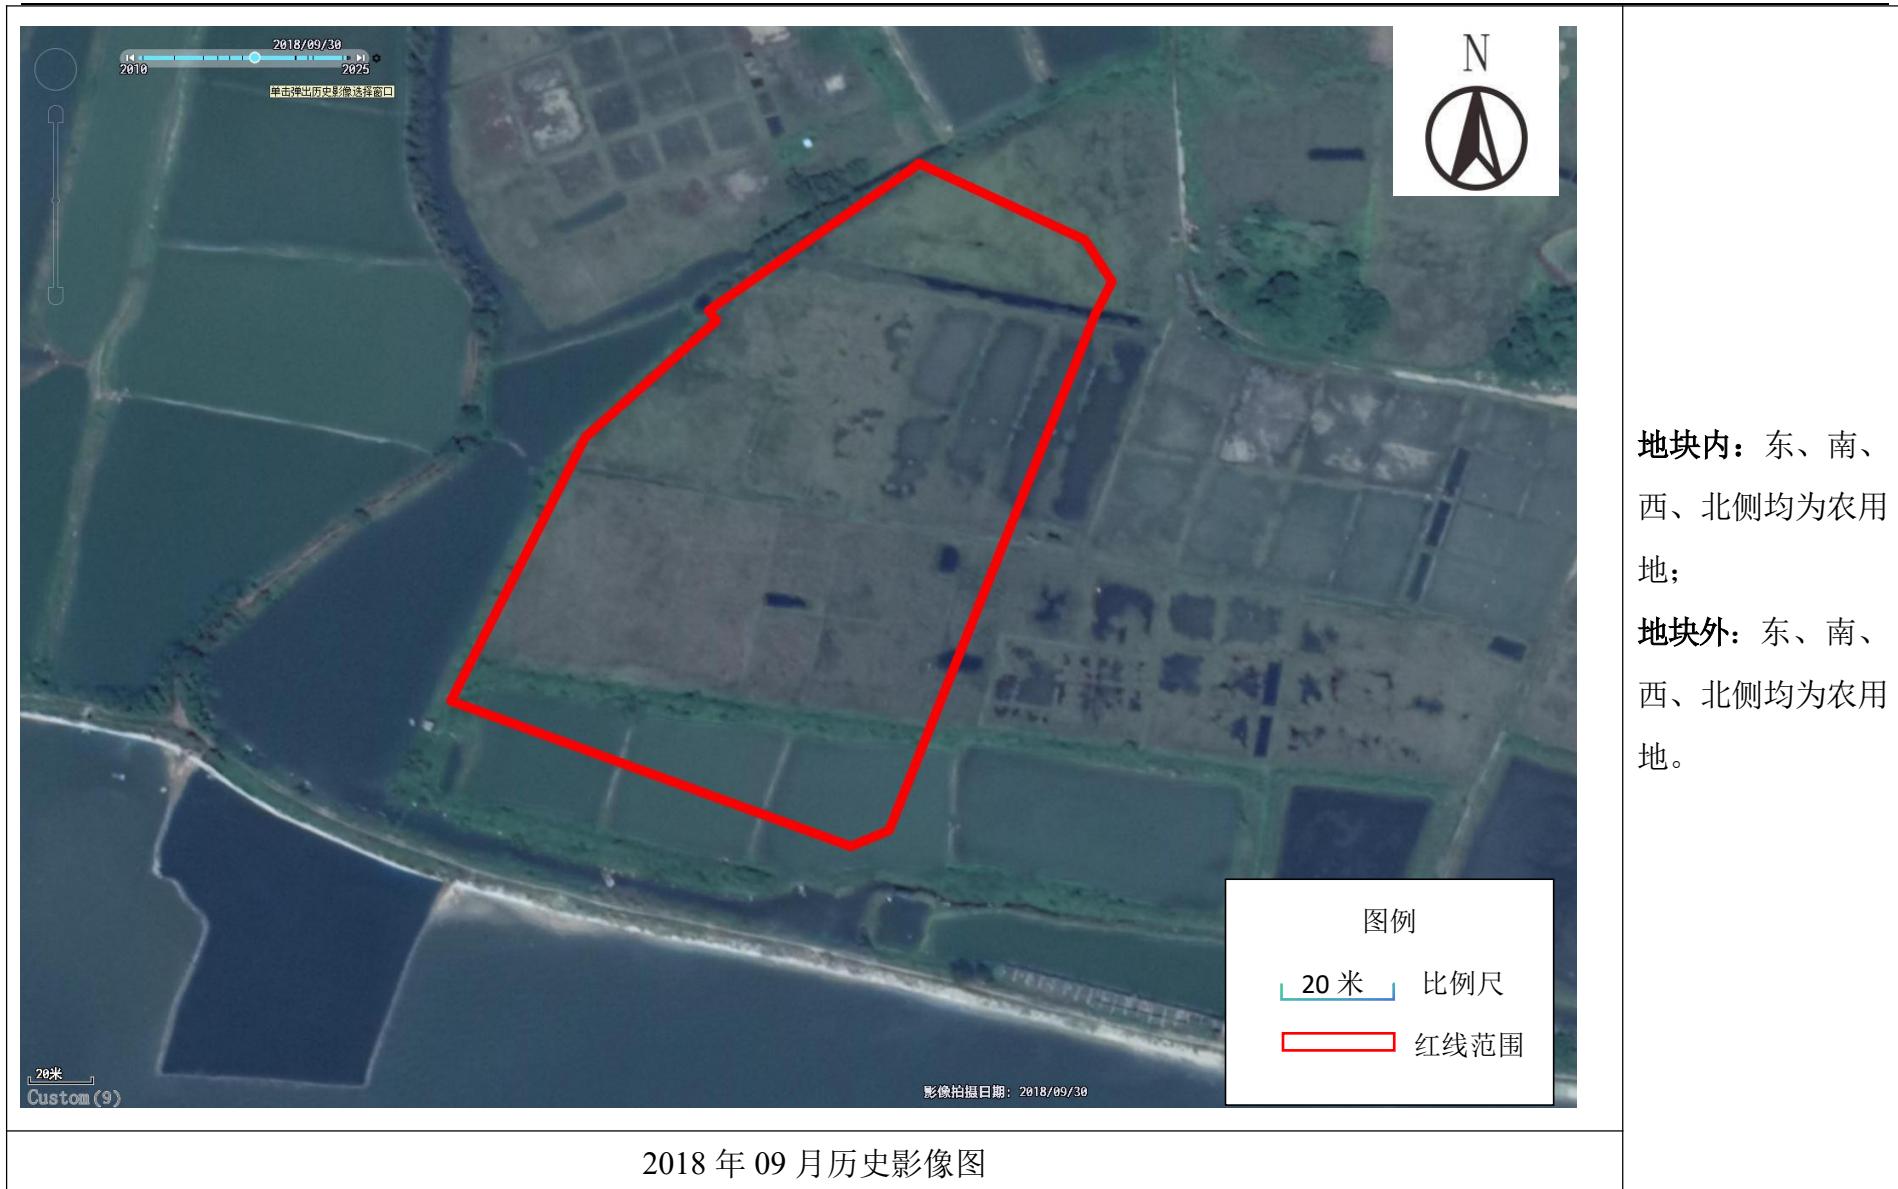
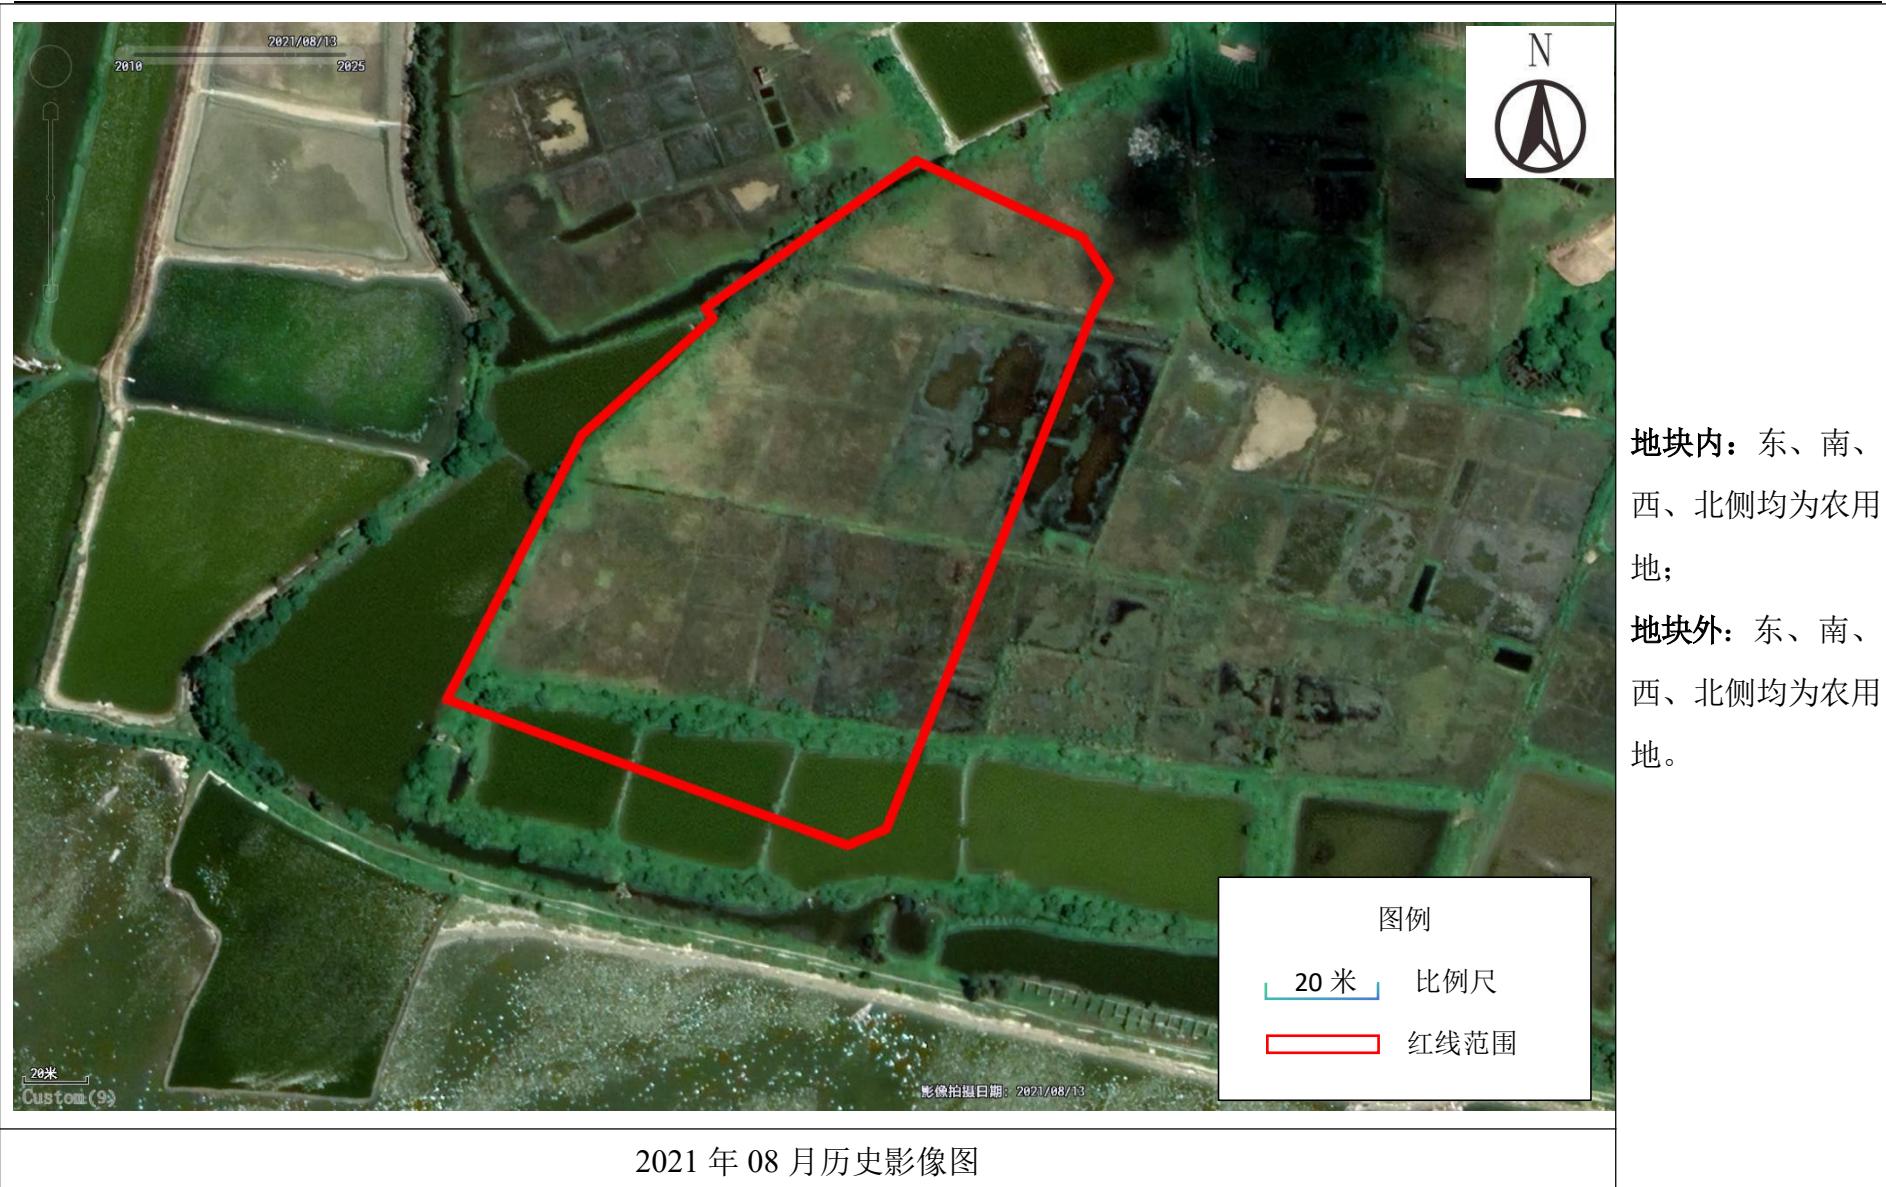
2010 年 09 月之前地块内东、南、西、北侧均为农用地。地块外：东、南、西、北侧均为农用地。

2010 年 09 月-2022 年 11 月地块内外无明显变化，地块内东、南、西、北侧均为农用地。地块外：东、南、西、北侧均为农用地。

2024 年 12 月地块内东侧为荒地，南侧、西侧为农用地，北侧于 2023 年 12 月开始搭建临时工棚，仅为办公、居住用途，中部有源于建设地块外东侧住宅小区临时堆放的建材（塑料管、木板）。地块外东侧为正在建设的住宅小区，南侧、西侧为农用地，北侧为临时工棚。

2025 年 04 月地块内东侧为荒地，南侧为农用地，西侧为农用地，北侧为临时工棚，仅为办公、居住用途，中部有源于建设地块外东侧住宅小区临时堆放的建材（塑料管、木板）。地块外东侧为住宅小区（正在建设），南侧、西侧为农用地，北侧为临时工棚。

根据历史卫星图、人员访谈等了解，调查地块历史上一直作为农用地，历史至今不涉及工业企业的开发利用，调查地块及周边 2010 年至 2025 年卫星图片和航拍如下图。

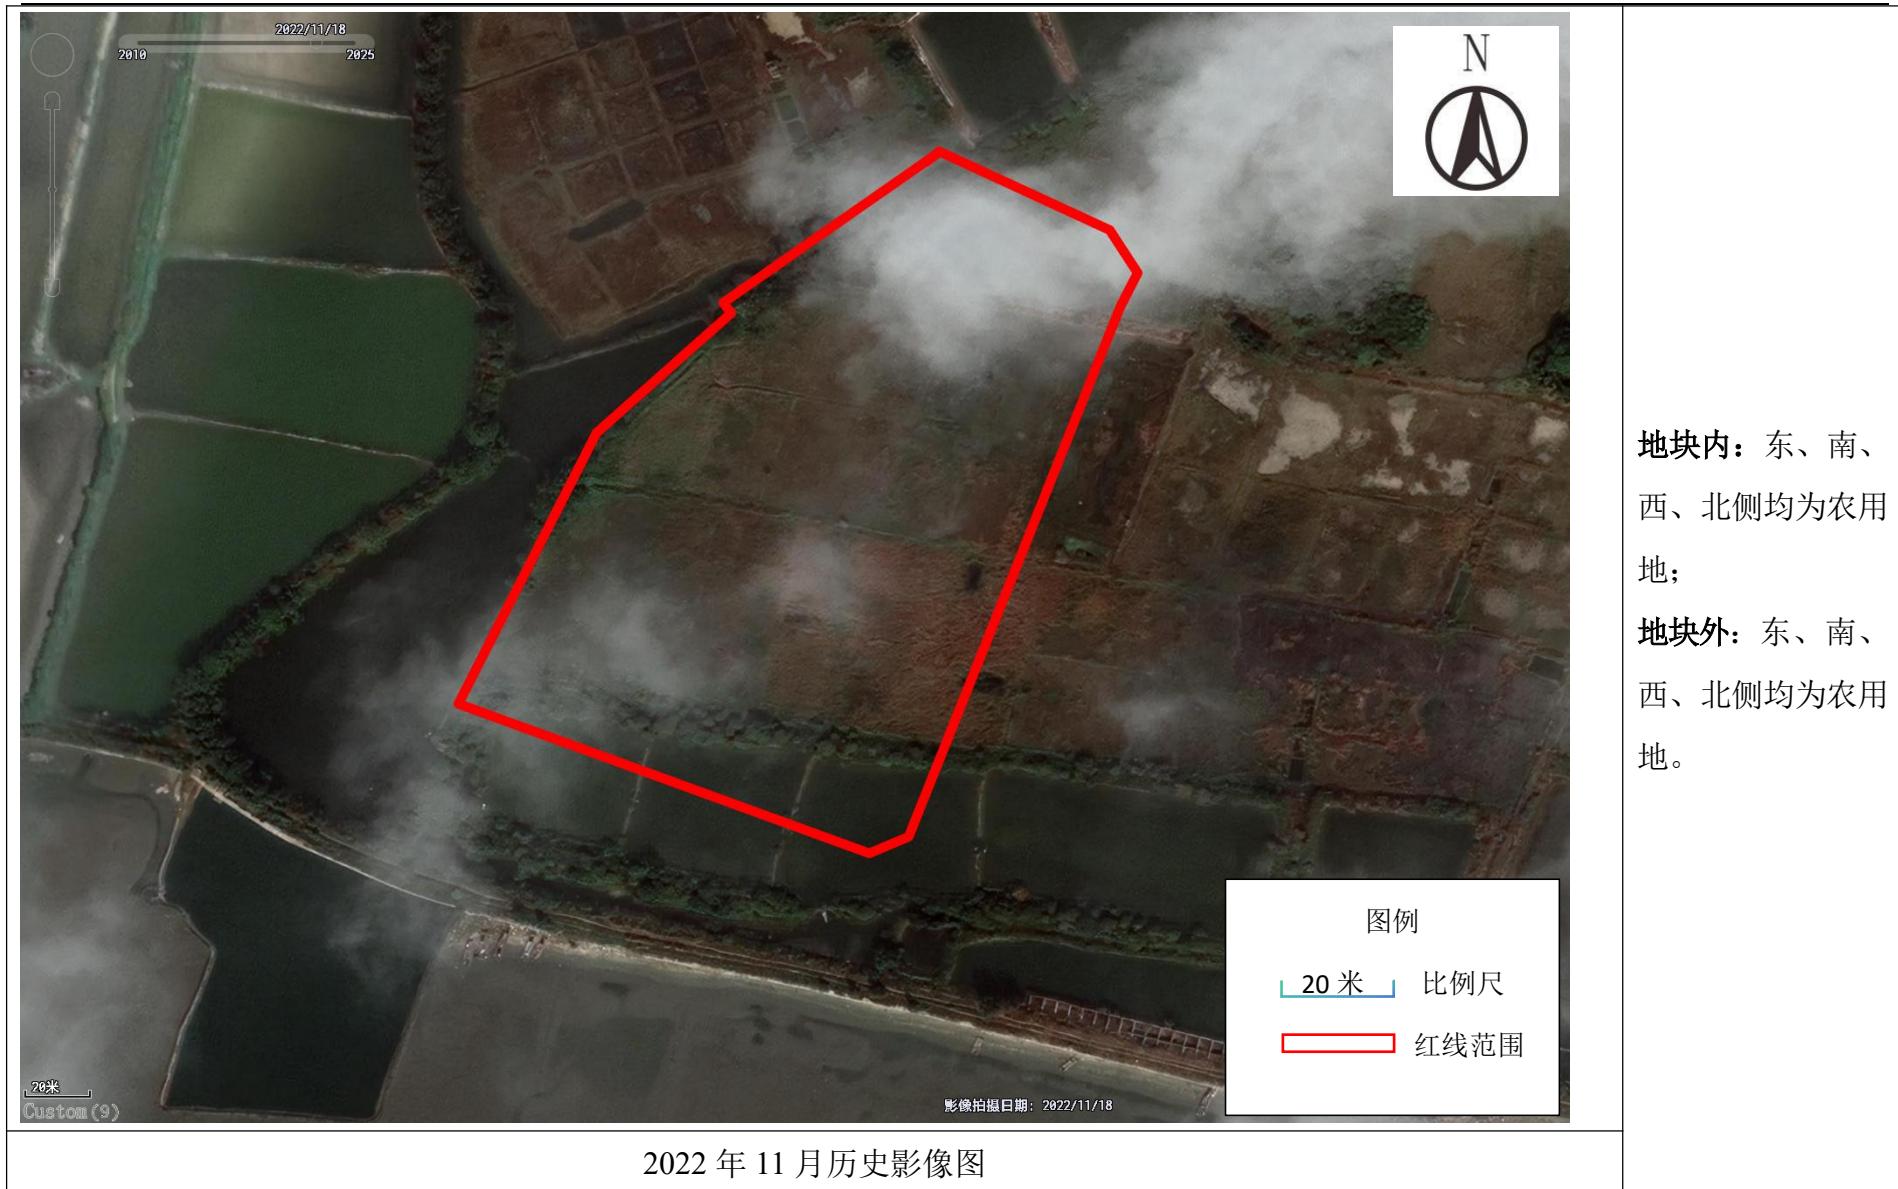
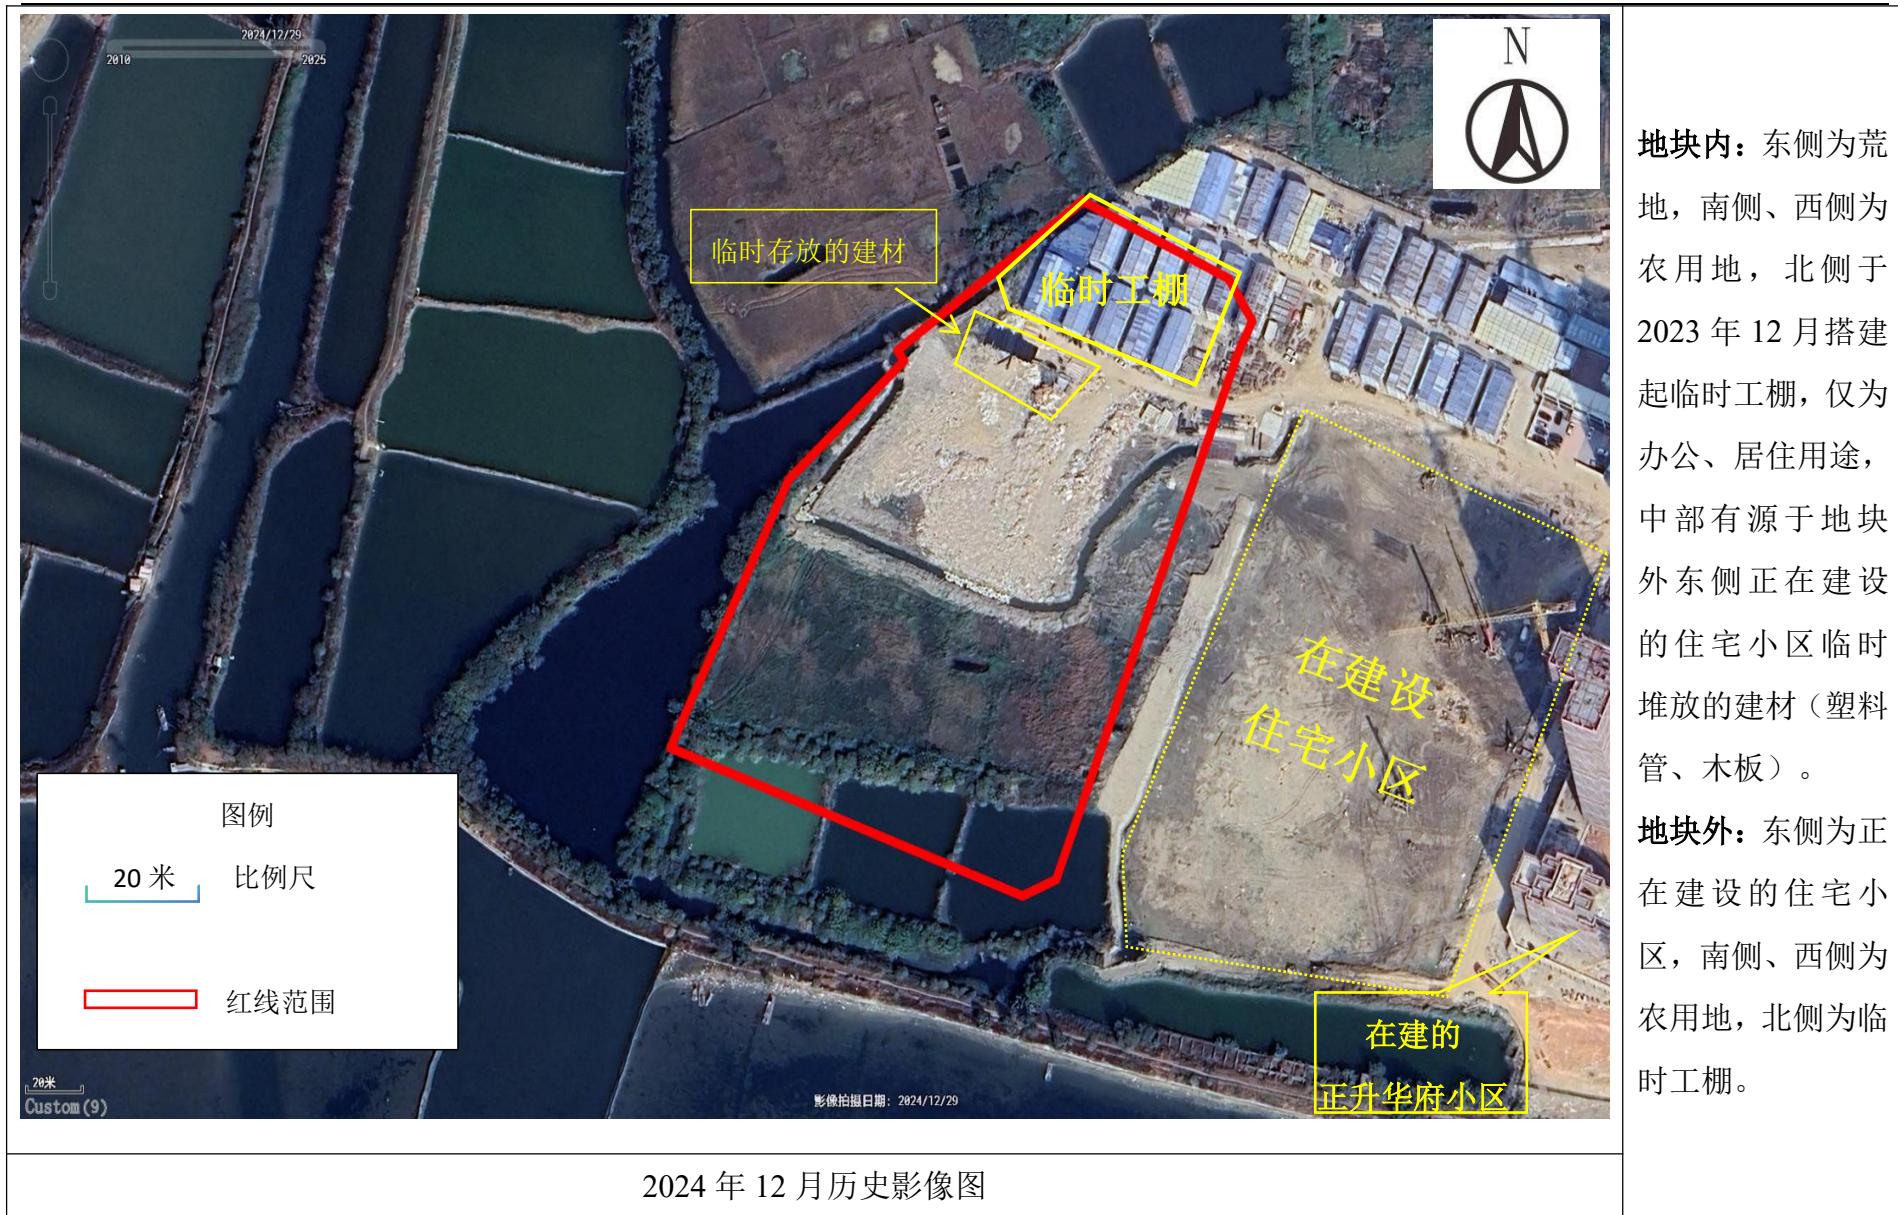
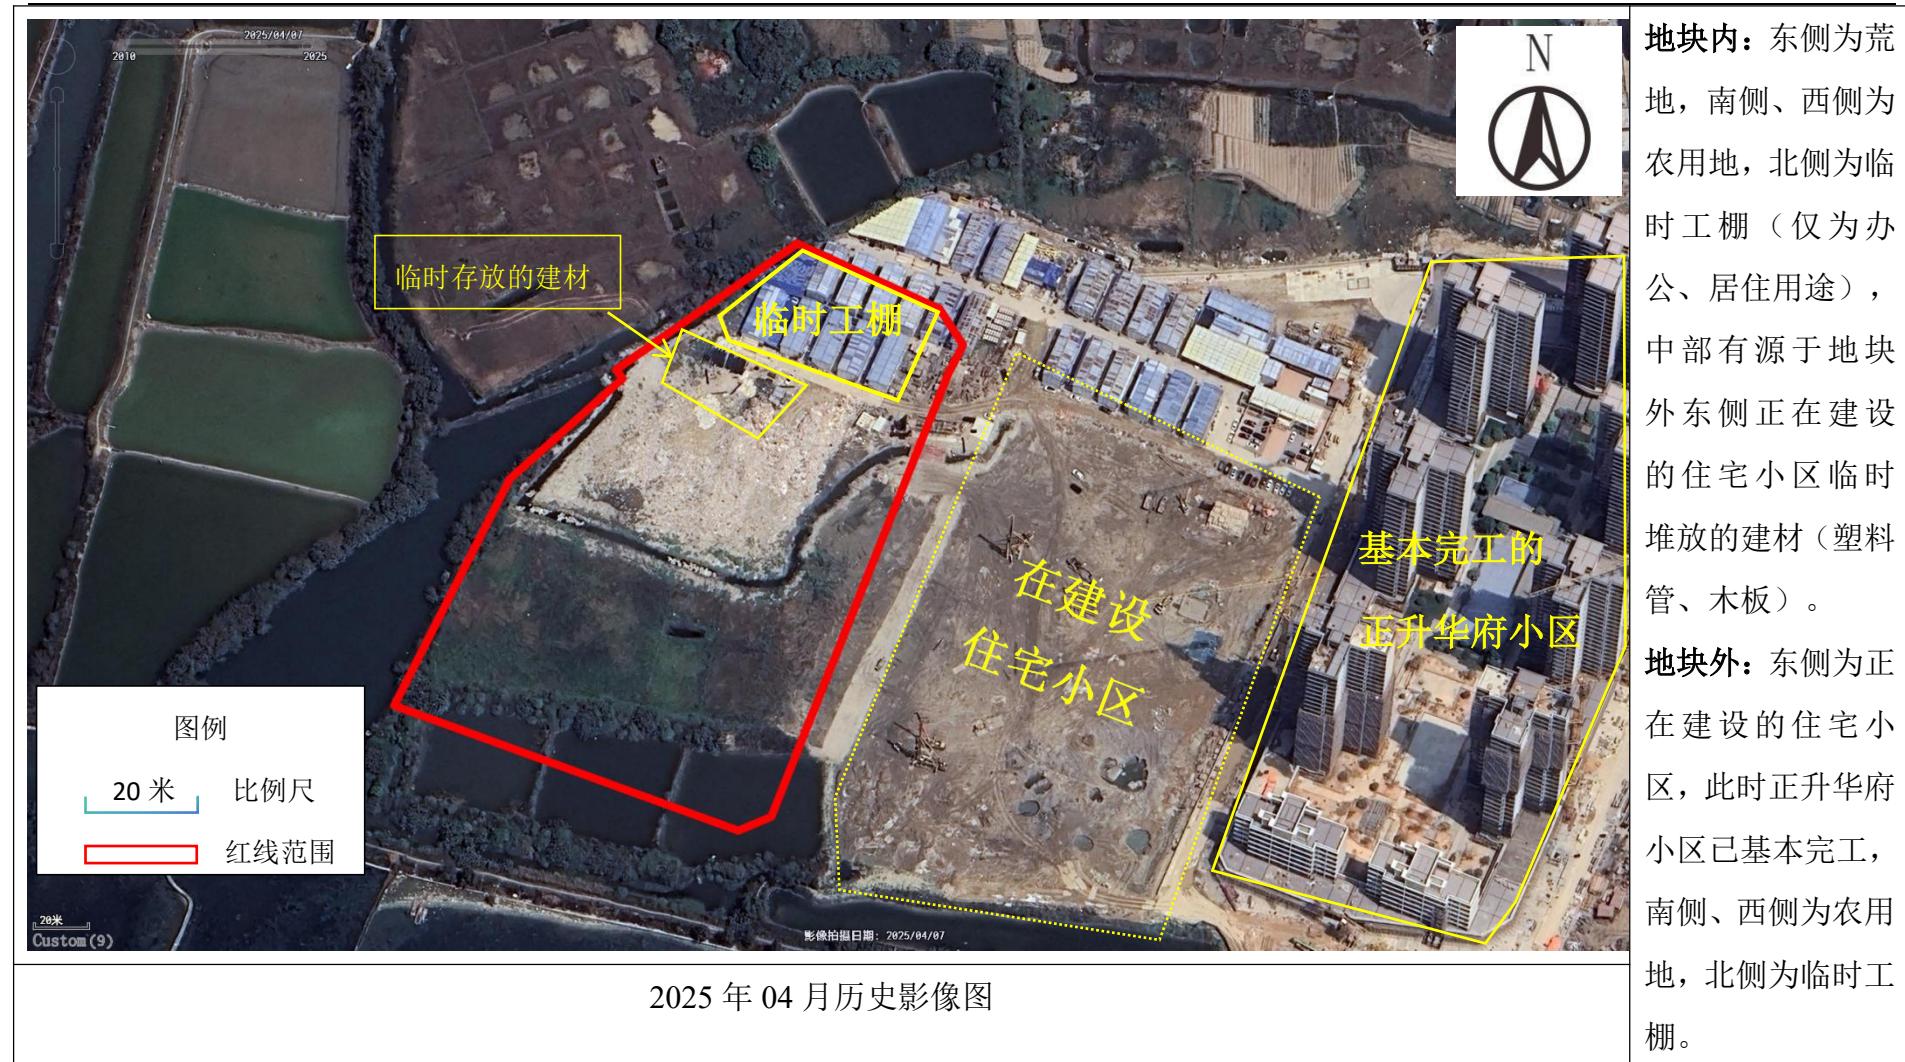
2025 年 08 月现状航拍图

地块内：东侧为荒地，南侧、西侧为农用地，因地势低洼导致雨水积滞；北侧为临时工棚（仅为办公、居住用途），地块中部有源于地块外东侧正在建设的住宅小区临时堆放的建材（塑料管、木板）。

地块外：东侧为待建设住宅小区；南侧、西侧为农用地，北侧为临时工棚（仅为办公、居住用途）。

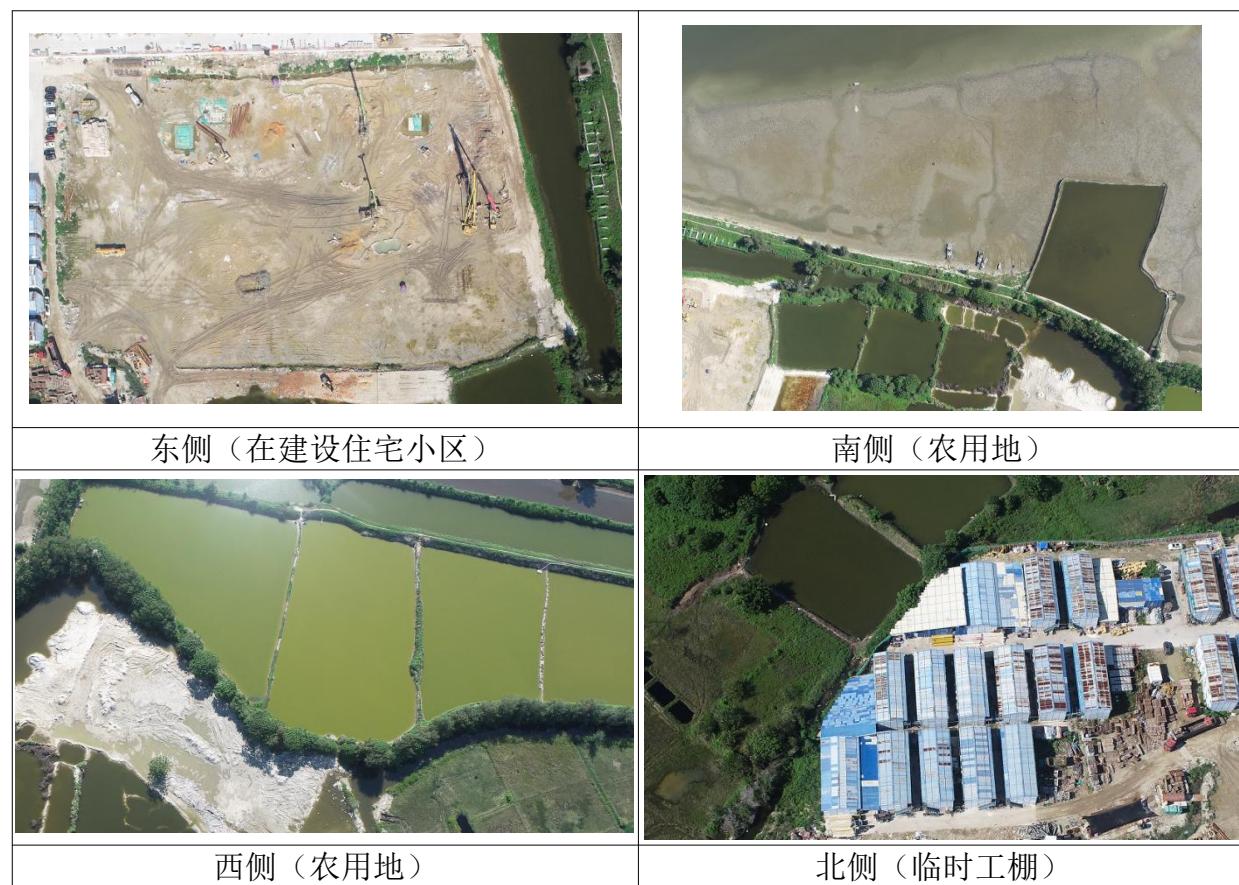
图 2.5-1 调查地块周边四至现状照片

地块外东侧 2024 年之前为农用地，2024 年开始建设住宅小区；南侧、西侧历史至今均为农用地；北侧 2024 年之前为农用地，2024 年开始为临时工棚至今。地块外历史至今均无任何工业企业。

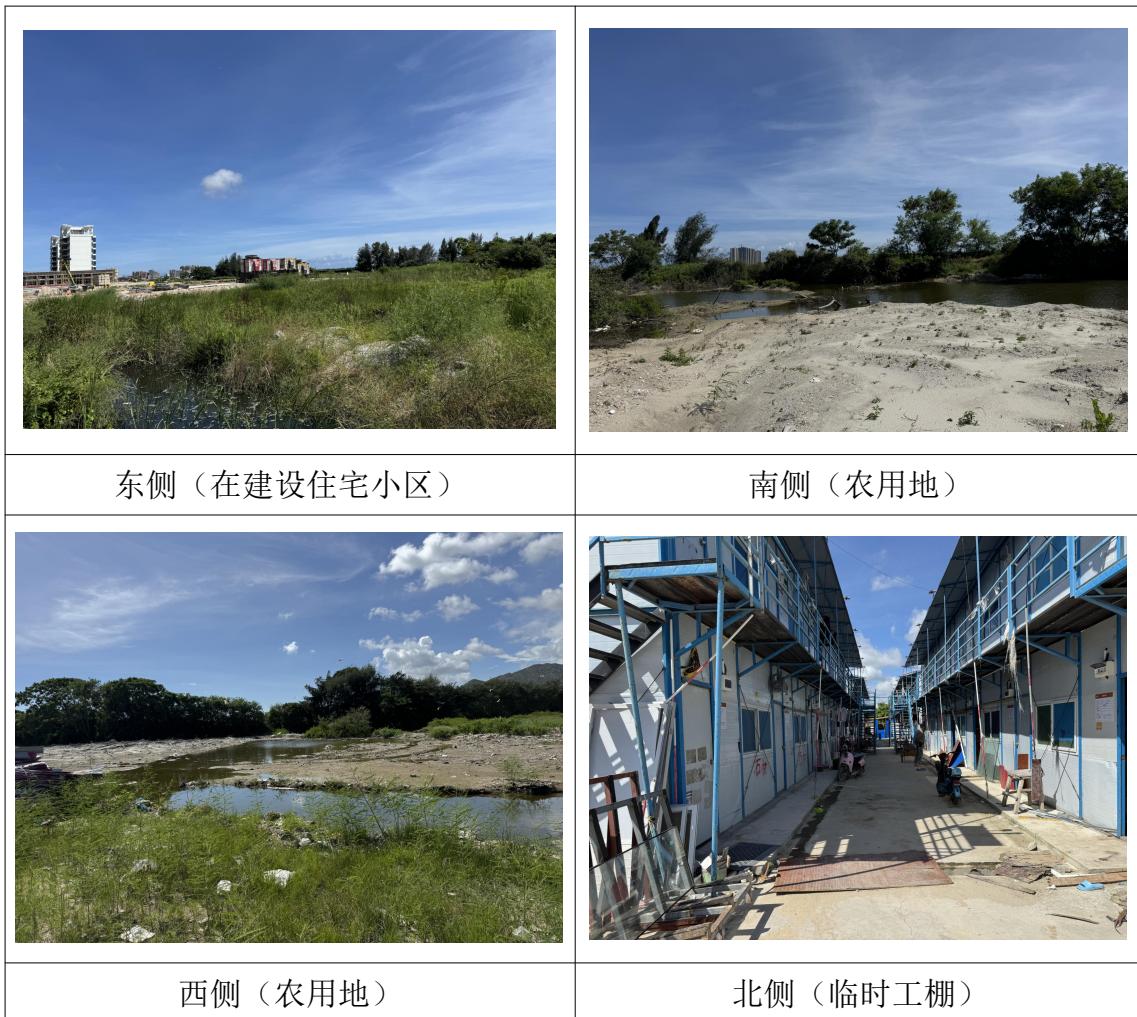
图 3.3-1 调查地块土地使用现状图

根据前期资料收集和分析情况，调查单位于 2025 年 08 月 04 日首次对项目地块进行现场踏勘进行详细了解。现场踏勘图片如下：
