陆丰市 2017 年度第十二批次城镇建设用地部分土地（地块三）

土壤污染状况初步调查报告

土地使用权人：陆丰市土地储备中心

调查单位：汕尾市润邦检测技术有限公司

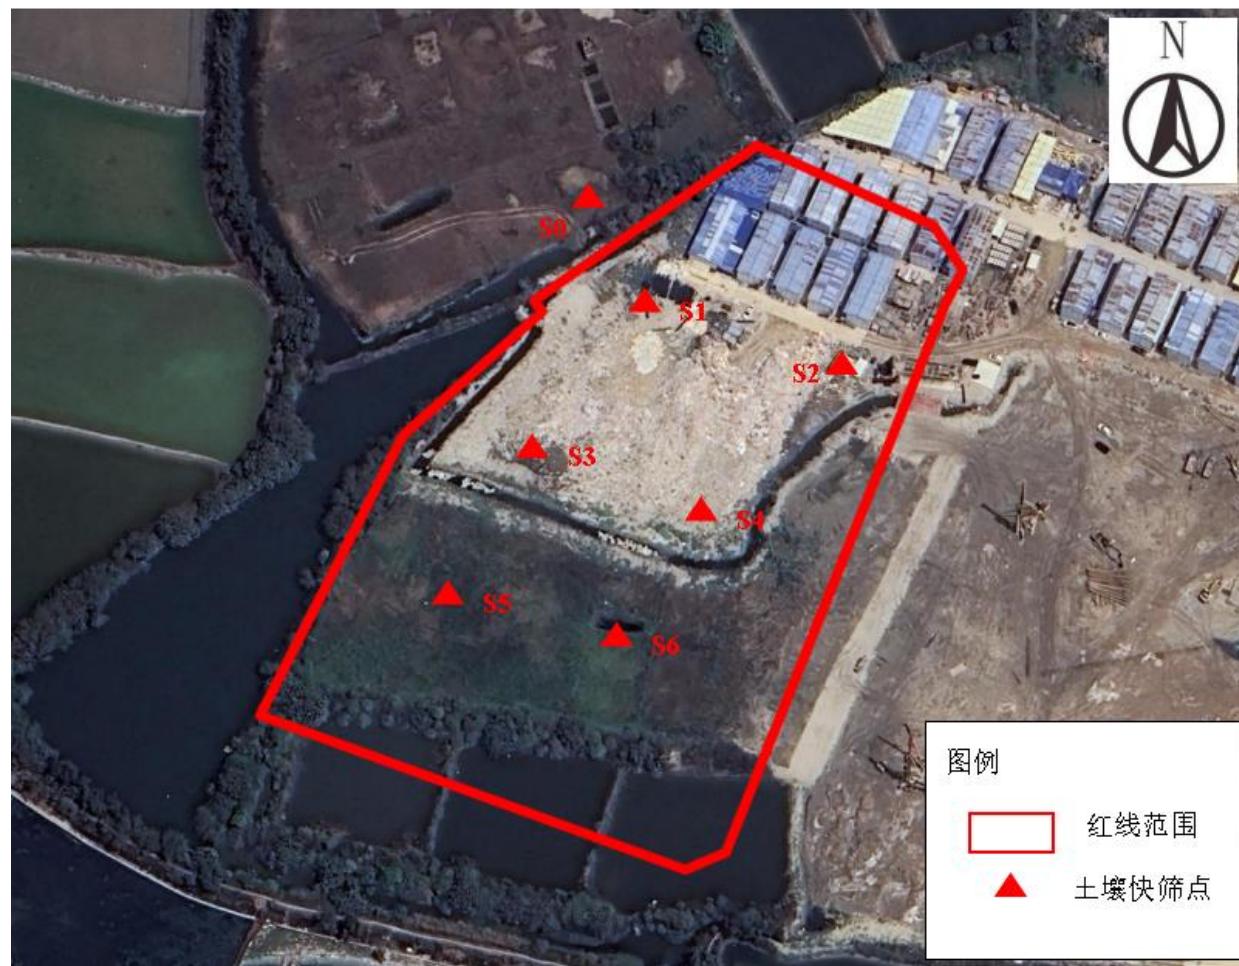
图 3.5-1 土壤快筛点位布设图

在前期收集资料的基础上，结合现场踏勘、人员访谈情况，本次开展土壤快筛工作用以佐证前期调查结果。本次调查地块面积为 31545.35m²，本次调查在地块内及外侧共布设 8 个快筛点位（包括对照点）。具体见图 3.5-1 快筛点位布设。

手持式 X 射线快速检测：主要检测铬、汞、铜、铅、砷、镉、镍共 7 种重金属元素。记录检测数据。为了进一步判断土壤是否存在污染，根据系统布点法进行快筛点位布设，在地块内布置了 6 个土壤快筛点位（图 3.5-1、表 3.5-1）。

点位	经纬度	深度 (m)
S0	115.805654°E, 22.823026°N	0-0.5
S1	115.806097°E, 22.822584°N	0-0.5
S2	115.806453°E, 22.822334°N	0-0.5
S3	115.805724°E, 22.822077°N	0-0.5
S4	115.806137°E, 22.821825°N	0-0.5
S5	115.805413°E, 22.821632°N	0-0.5
S6	115.805853°E, 22.821342°N	0-0.5

筛查结果显示，所有土壤样品的 PID 值均较低，As、Cd、Cu、Pb、Hg、Ni 和无机物指标检出值均低于《土壤环境质量 建设用地土壤风险管控标准(试行)》(GB36600-2018) 中第二类用地筛选值。Cr 检出值低于《深圳市建设用地土壤污染风险筛选值和管制值》(DB4403/T 67-2020) 中第二类用地筛选值。

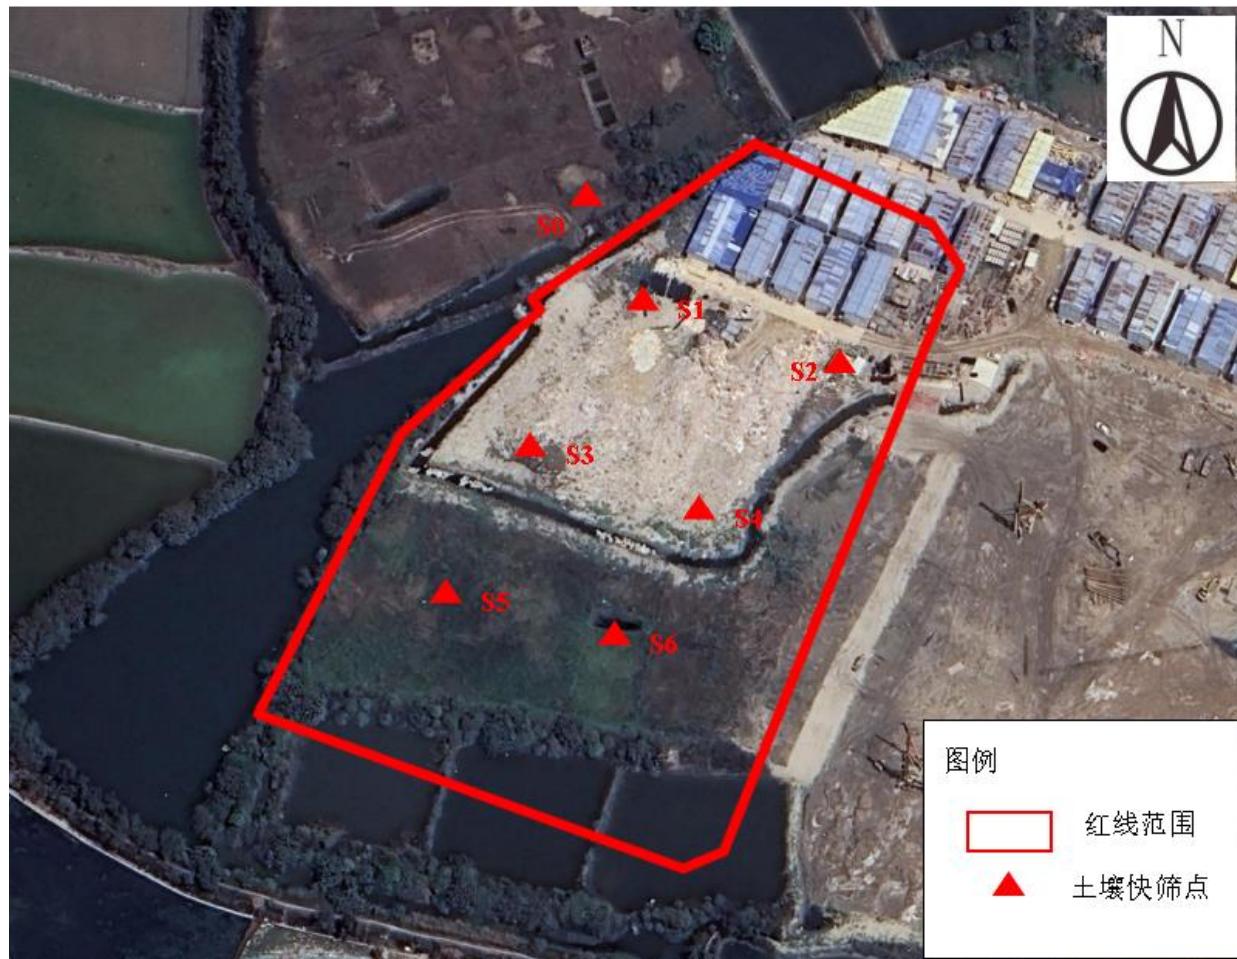
附件 6 土壤快筛情况

点位	经纬度	深度 (m)
S0	115.805654°E, 22.823026°N	0-0.5
S1	115.806097°E, 22.822584°N	0-0.5
S2	115.806453°E, 22.822334°N	0-0.5
S3	115.805724°E, 22.822077°N	0-0.5
S4	115.806137°E, 22.821825°N	0-0.5
S5	115.805413°E, 22.821632°N	0-0.5
S6	115.805853°E, 22.821342°N	0-0.5
