陆丰市中陆辉煌实业有限公司  
土壤污染状况初步调查报告  
(公示版)

调查单位：汕尾市润邦检测技术有限公司

编制日期：2024 年 12 月

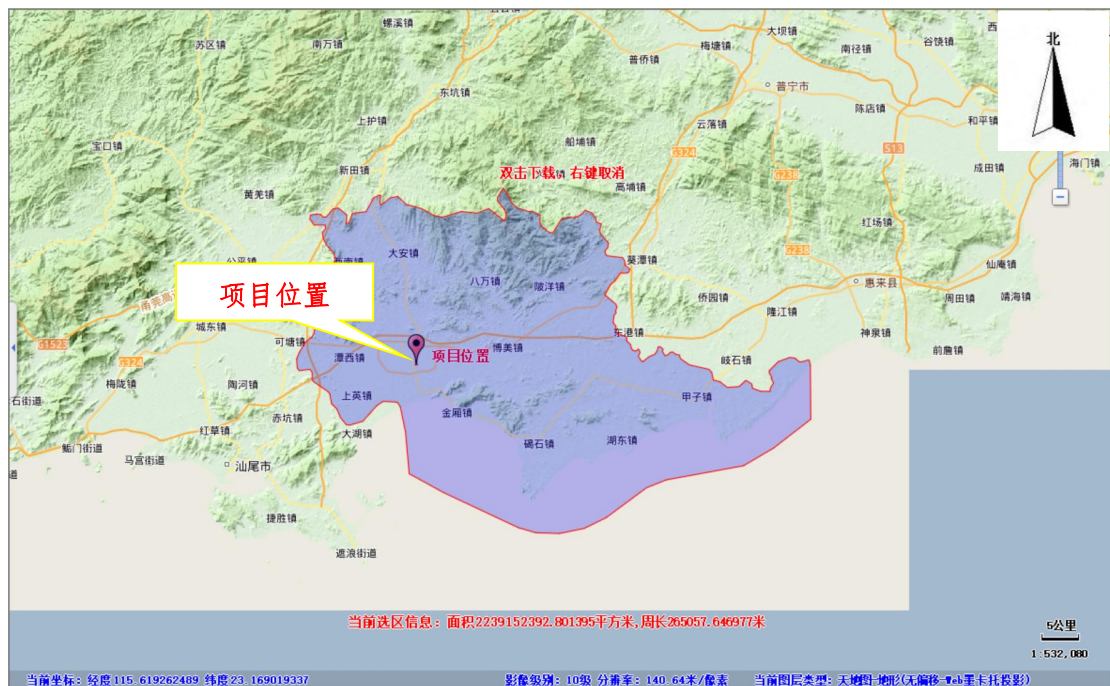
图 2.2-9 汕尾市陆丰市地形地貌图

的风化和侵蚀作用，山上岩石裸露，形成了独特的地貌景观。山间有众多溪流和瀑布，为陆丰市的水资源提供了重要来源。平原分布区域：南部地区分布着广阔的平原，主要由河流冲积而成。地貌特征：地势平坦开阔，土地肥沃，是陆丰市主要的农业生产区。平原上河网密布，灌溉便利，为农业发展创造了良好条件。滨海台地分布区域：位于陆丰市南部沿海地带。地貌特征：台地地势相对较高，与海洋之间有一定的落差。台地上多为沙质土壤，适宜种植一些耐旱、耐盐碱的作物。同时，滨海台地也是陆丰市发展海洋经济和旅游业的重要区域。海岸地貌类型丰富：陆丰市拥有较长的海岸线，海岸地貌类型多样，包括沙滩、礁石、海蚀崖等。旅游价值：美丽的海岸风光吸引了众多游客前来观光旅游，为陆丰市的旅游业发展提供了丰富的资源。调查地块总体地势平坦开阔，北稍狭南阔，呈现出由北向南逐渐倾斜并延伸至南部滨海的格局。陆丰市地形地貌图详见图 2.2-9。

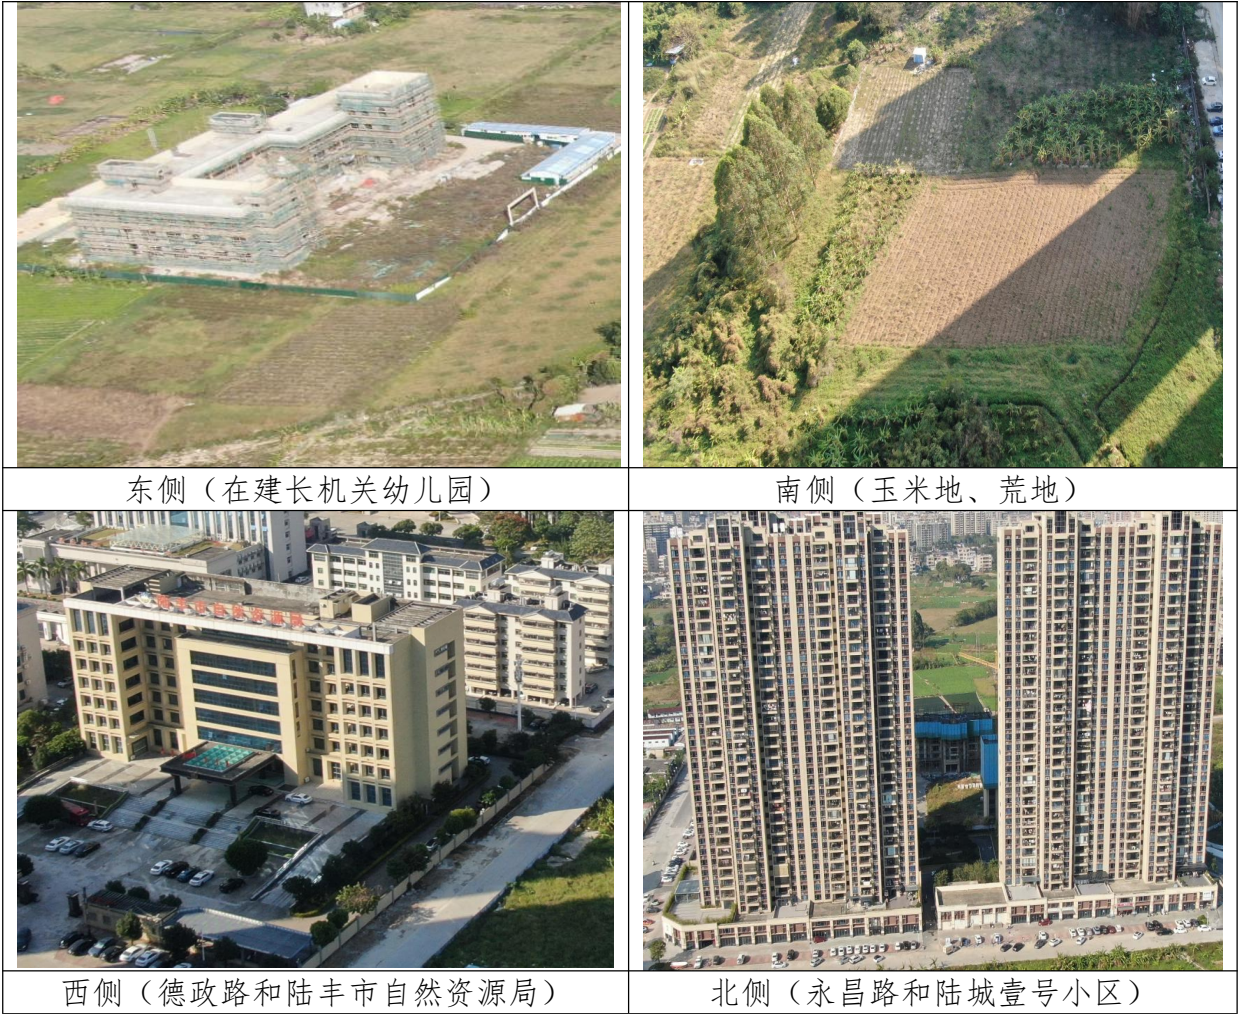
图 2.5-1 调查地块周边四至现状照片

地块周边历史情况根据人员访谈、历史卫星图及现场踏勘等总结如下：  
 地块外东侧 2023 年之前为农用地，2023 年开始建设机关幼儿园；南侧历史至今均为农用地；西侧 2018 年之前为自然资源局，2018 年地块和自然资源局之间修建了德政路至今未发生变化；北侧 2018 年之前为农用地，2018 年开始修建陆城壹号小区和永昌路至今至今未发生变化。地块外历史至今均无任何工业企业。

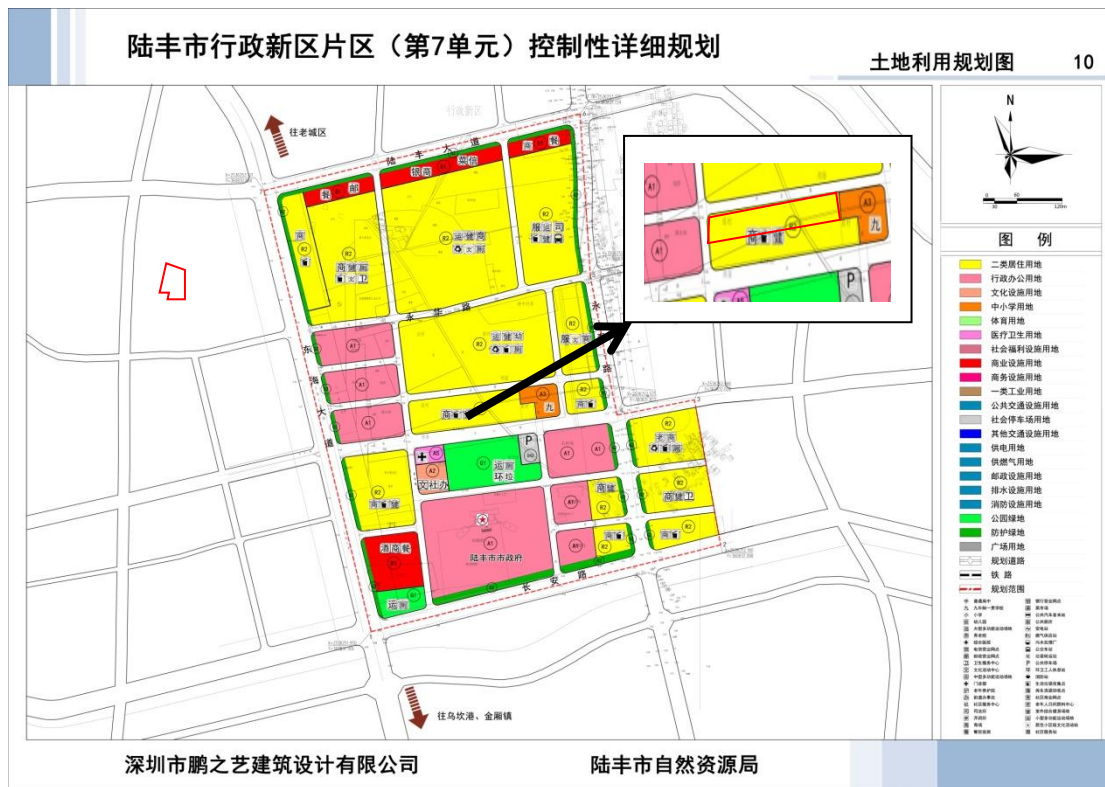
图 2.6-1 地块详细规划图

调查地块规划用于二类居住用地（R2），其规划文件见图 2.6-1。

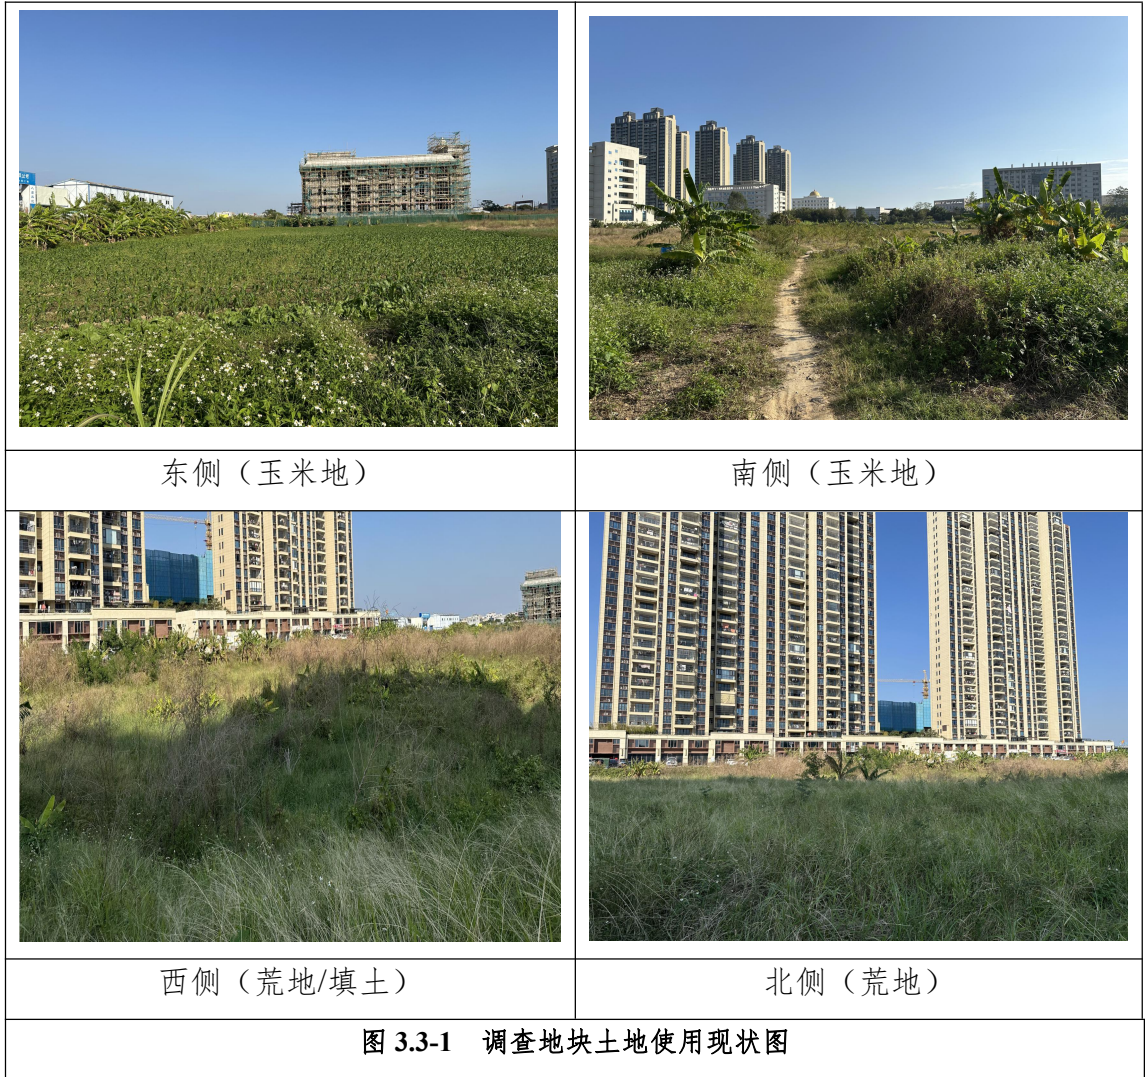
根据前期资料收集和分析情况，调查单位于 2024 年 12 月 4 日首次对项目地块进行现场踏勘，对填土、沟渠和植物生长异常等情况进行详细踏勘了解。详细的现场踏勘记录表见附件 1，现场踏勘图片如下：
