陆丰市陂洋镇卫生院  
土壤污染状况初步调查报告  
(公示版)

土地使用权人：陆丰市陂洋镇卫生院

调查单位：汕尾市润邦检测技术有限公司

编制日期：2024 年 12 月

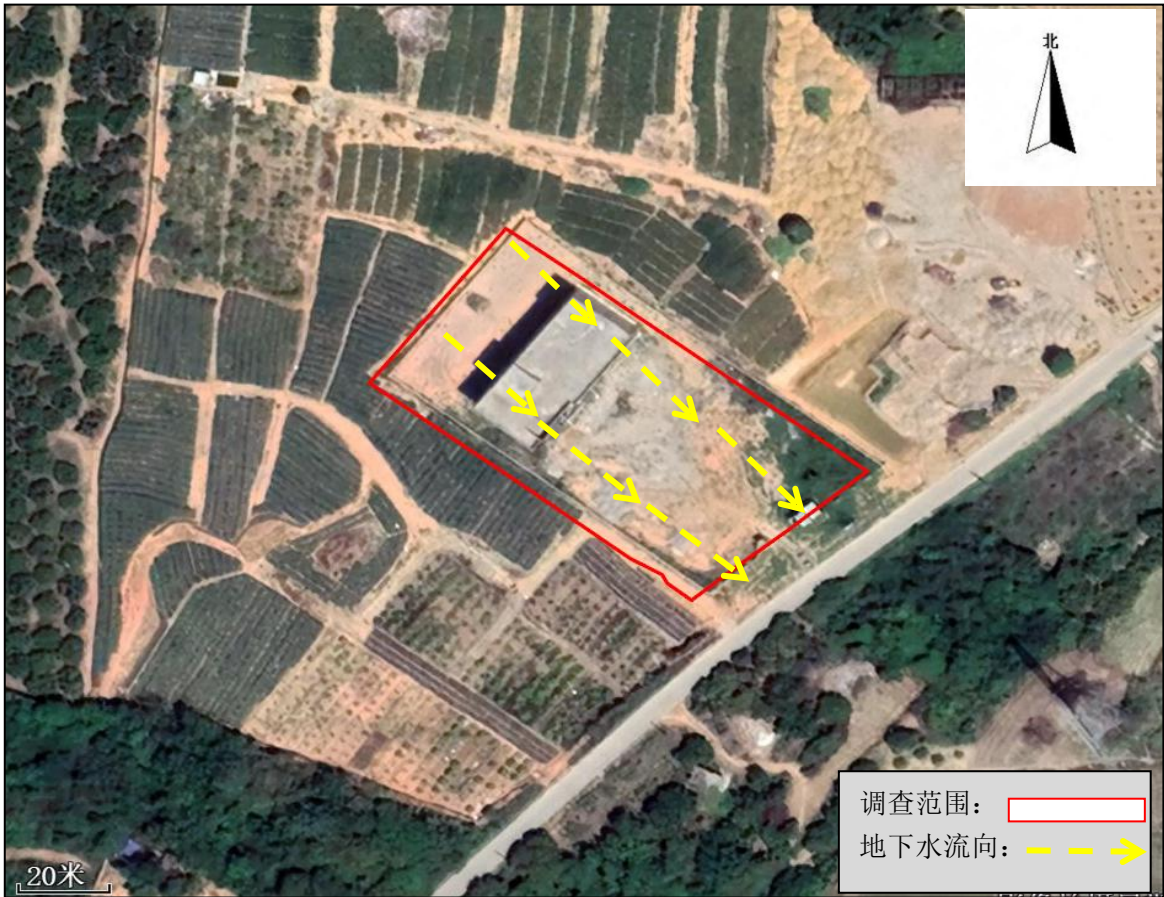
图 2.2-4 地下水流向预判图

根据《广东省地下水功能区划》，本项目所在区域浅层地下水属于地下水水源涵养区，划定的“韩江及粤东诸河汕尾陆丰地下水涵养区”，地下水功能区保护目标为Ⅲ类，地下水类型为孔隙水、裂隙水。区域及地块地下水功能区划图见图2.2-3。由于地块暂未做地勘工程，根据地块及周边地形高程大体为西北高东南低，且地表水流向自西北向东南，因此初步判断地下水流向自西北向东南，见图2.2-4。

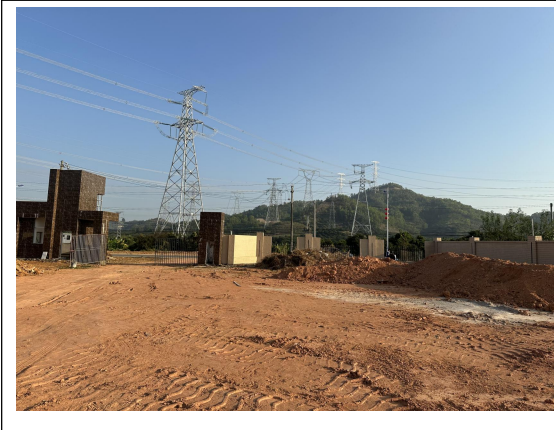
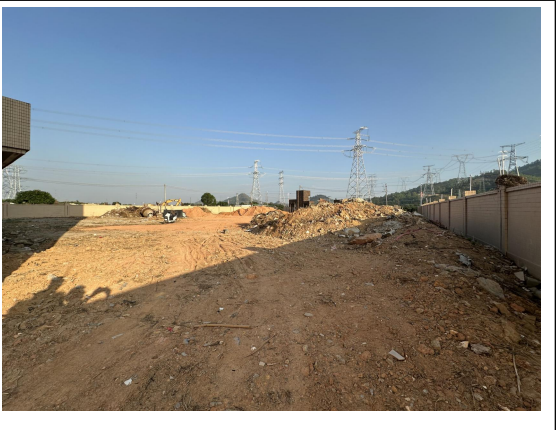
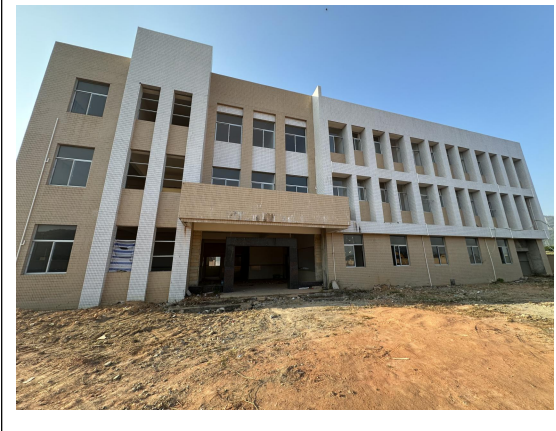
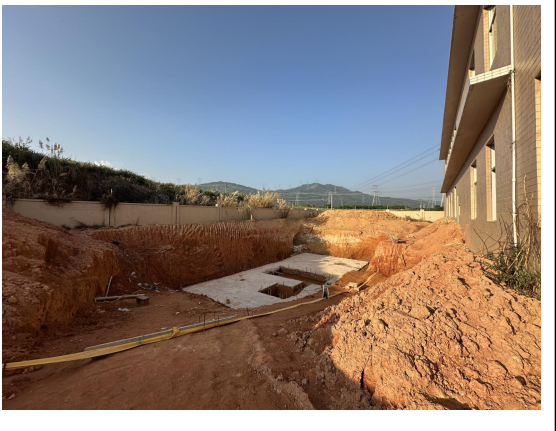
| 图 2.4-2 调查地块土地使用现状图 | |

调查地块已取得施工许可证，地块周边有围挡，西北侧有一栋已建成的住院部综合楼，在建消防水池基坑其中部分基坑土堆积基坑顶，东南侧和西南侧为空地，零星堆集来至部分基坑的土。现状图见图 2.4-2。

| 东南侧（空地、堆土） | 西南侧（空地、堆土） |
| 西北侧（已建成的住院部综合楼） | 西北侧（消防水池基坑） |

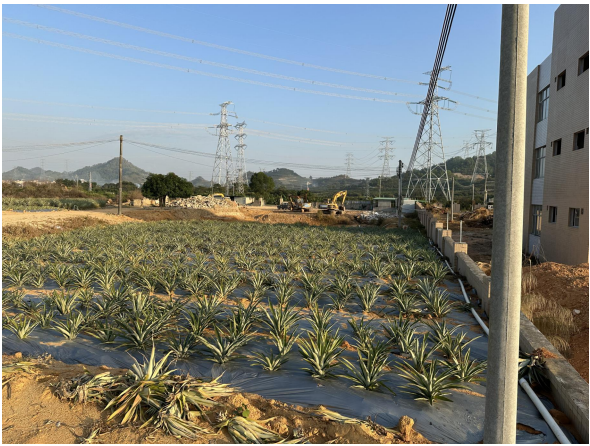
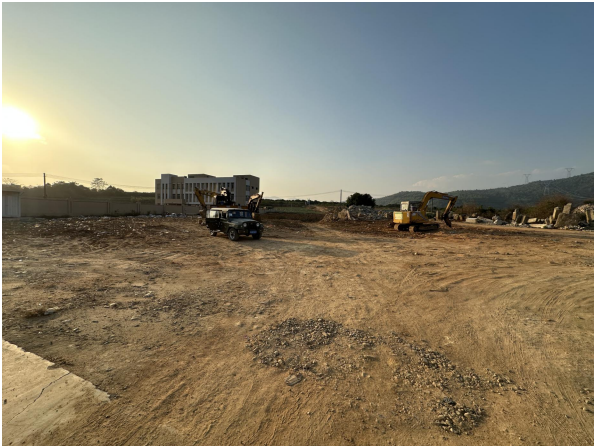
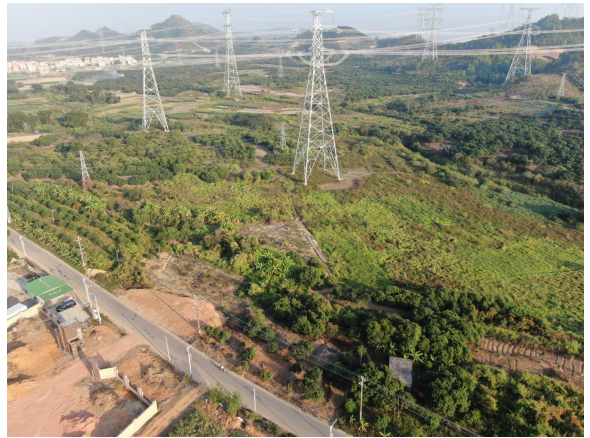
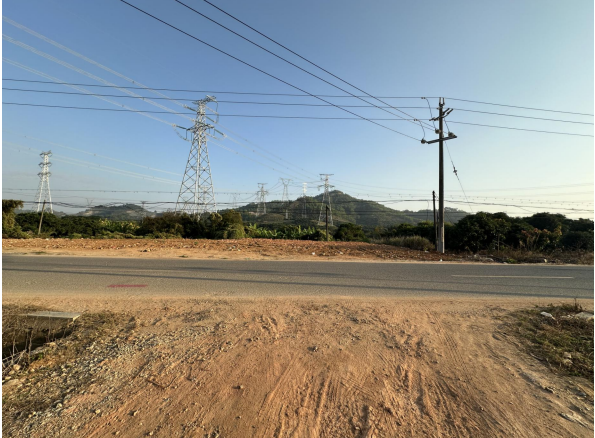
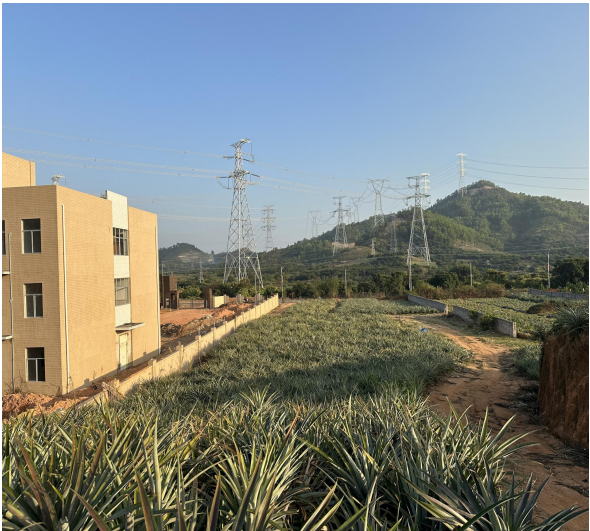
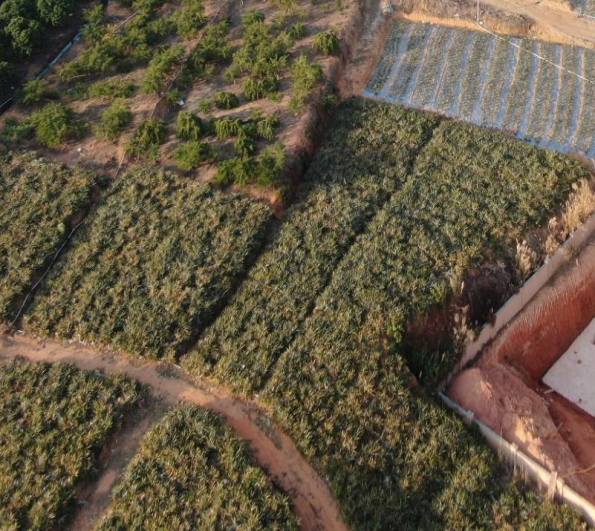
图 2.5-1 调查地块周边四至现状照片

| 地块外东北侧（菠萝园） | 地块外东南侧（正在施工的空地） |
| 地块外南侧（荔枝林） | 地块外南侧（乡道） |
| 地块外西侧（菠萝园） | 地块外北侧（菠萝园） |

地块外东北侧现状为菠萝园在 2011 年之前为荔枝林,2017 年 11 月开始陆续清表至 2021 年 2 月为空地荒地,2021 年 2 月地块外东北侧开始种植菠萝。东南现状为正在施工的空地,在 2011 年之前为荔枝林,2017 年 11 月开始陆续清表至 2021 年 2 月为空地荒地,2021 年 2 月地块外东南侧为空地、荒地。南侧现状为乡道、荔枝林,历史至今主要为乡道和荔枝林。西面现状为菠萝园,2017 年 11 月之前为荔枝林,2017 年 11 月开始陆续清表至 2019 年 12 月为空地荒地,2019 年 2 月开始种植菠萝至今。北面现状为菠萝园,2018 年 3 月之前为荔枝林,2018 年 3 月开始清表至 2021 年 11 月为空地、荒地,2021 年 11 月开始种植菠萝至今。

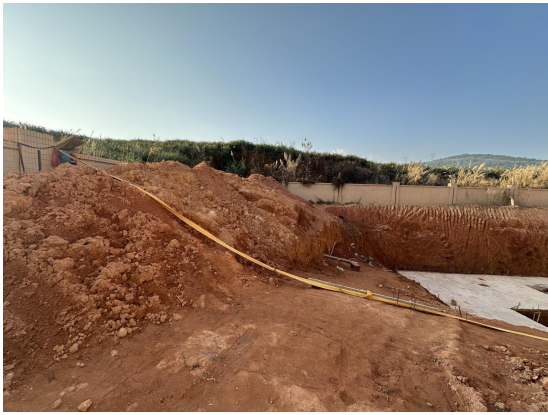
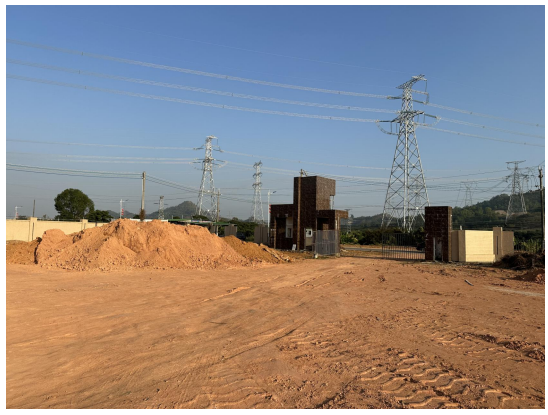
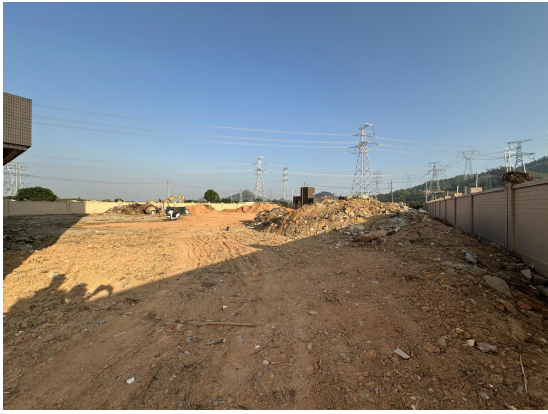
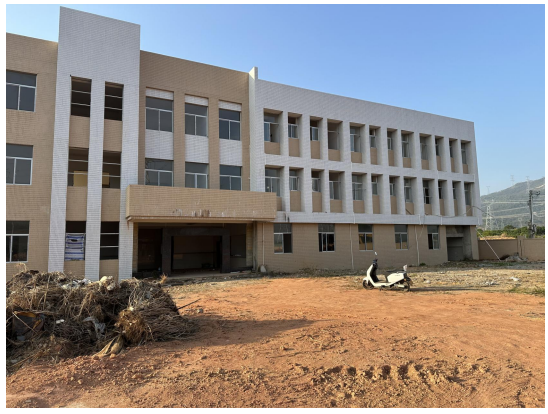
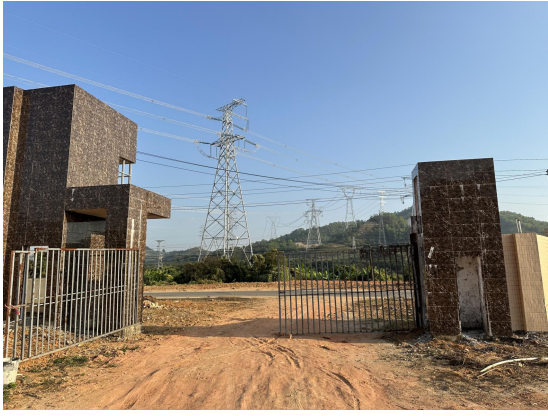
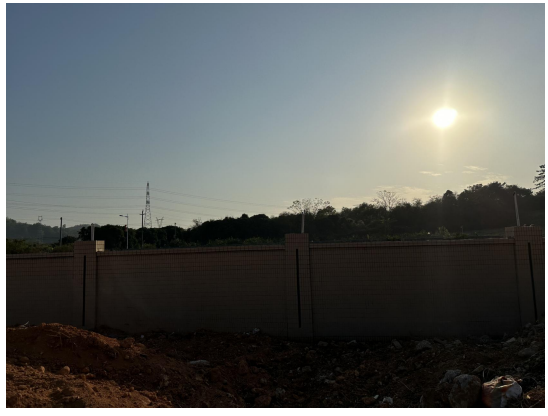
| 图 3.3-1 调查地块土地使用现状图 | |

根据前期资料收集和分析情况，调查单位于 2024 年 12 月 4 日首次对项目地块进行现场踏勘，对填土、沟渠和植物生长异常等情况进行详细踏勘了解。详细的现场踏勘记录表见附件 1，现场踏勘图片如下：

| 西北侧消防水池基坑 | 东南侧堆土 |
| 东南南侧堆土 | 西北侧已建成住院部综合楼 |
| 项目门口 | 项目围挡 |
