# 海南省南渡江迈湾枢纽工程

## 环境监测项目

2021年度10月份月度报告

## 环境监测项目 2021 年 10 月份月度报告

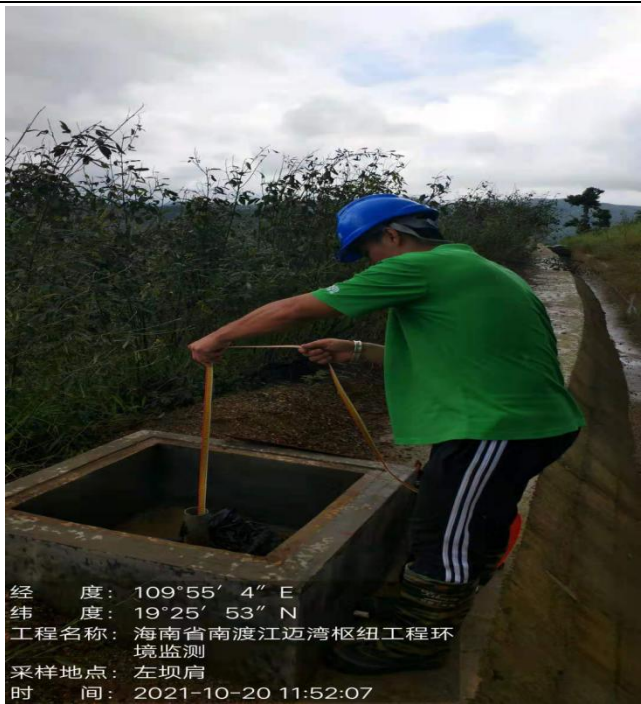
| 序号 | 检测时间 | 检测地点 | 检验项目 | 单位 | 检验结果 | 单项结论 |
|---|---|---|---|---|---|---|
| 1 | 2021.10.20 | 左坝肩 | 水位 | m | 46.21 | 实测值 |

| <p>经 度: 109°55' 4" E<br/>纬 度: 19°25' 53" N<br/>工程名称: 海南省南渡江迈湾枢纽工程环<br/>境监测<br/>采样地点: 左坝肩<br/>时 间: 2021-10-20 11:52:07</p> | <p>经 度: 109°55' 6" E<br/>纬 度: 19°25' 30" N<br/>工程名称: 海南省南渡江迈湾枢纽工程环<br/>境监测<br/>采样地点: 右坝肩<br/>时 间: 2021-10-20 11:07:02</p> |

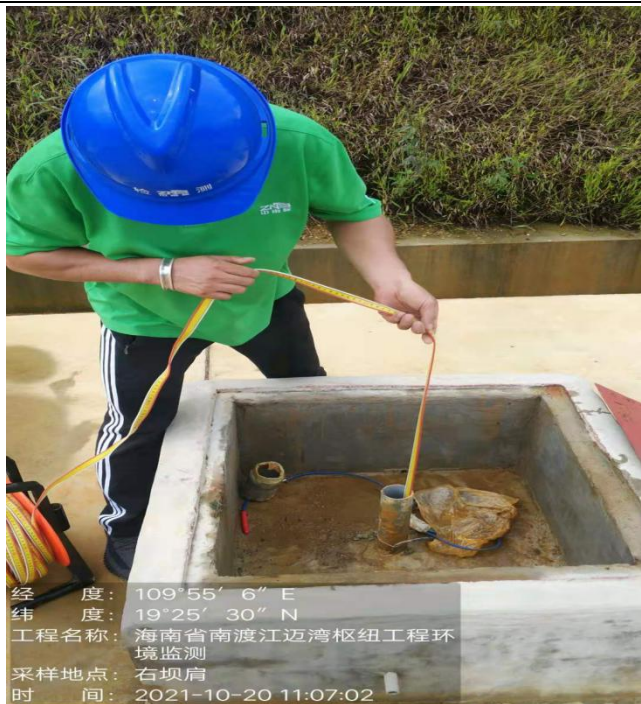
| 序号 | 检测时间 | 检测地点 | 检验项目 | 单位 | 检验结果 | 单项结论 |
|---|---|---|---|---|---|---|
| 2 | 2021.10.20 | 右坝肩 | 水位 | m | 33.11 | 实测值 |
