海南省南渡江迈湾水利枢纽工程蓄水环境保护验收

其他需要说明的事项

建设单位：海南省水利电力集团有限公司

2025年6月

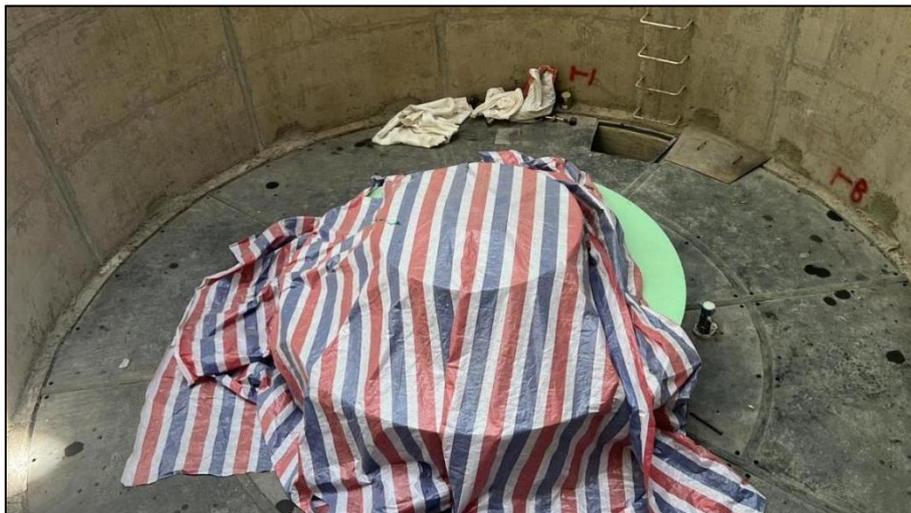
图 1.2-1 生态机组

迈湾水利枢纽运行期通过1大2小生态机组泄放生态流量。机组全部检修时，利用1#大机组进水钢管右侧布置的旁通管下放生态流量。

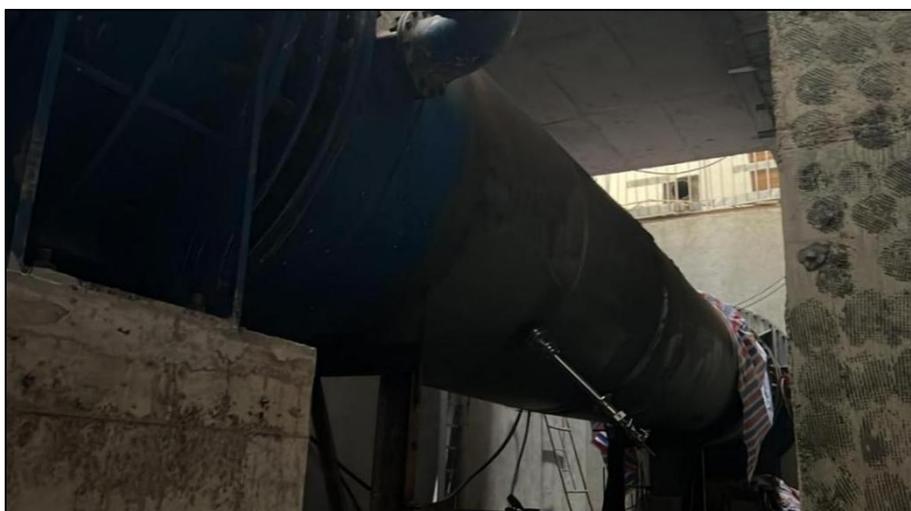
图 1.2-2 生态流量旁通管和毕托巴测流装置

根据《下闸蓄水期间生态流量泄放方案》，泄放方案具体为：库水位蓄至生态泄放管进水口高程65m之前，在导流洞出口下游主坝桩号坝下0+382m处做临时挡水围堰，挡水围堰顶高程拟定56.5m，临时储水面高程约56.0m。下闸后采用大流量抽水泵至河道作为生态流量；库水位自生态泄放管进水口高程65.0m蓄至溢流堰顶高程87.0m，采用生态流量旁通管泄放生态流量；库水位在溢流堰顶高程87.0m以上，通过生态流量旁通管或溢流堰泄放生态流量。

利用水情自动测报系统，实施坝上水位和坝址下游生态流量的在线监测。目前坝下站生态流量在线监测设备、坝上站水联网智能遥测终端机、生态流量视频图像监测设备、毕托巴测流装置均已安装完成。

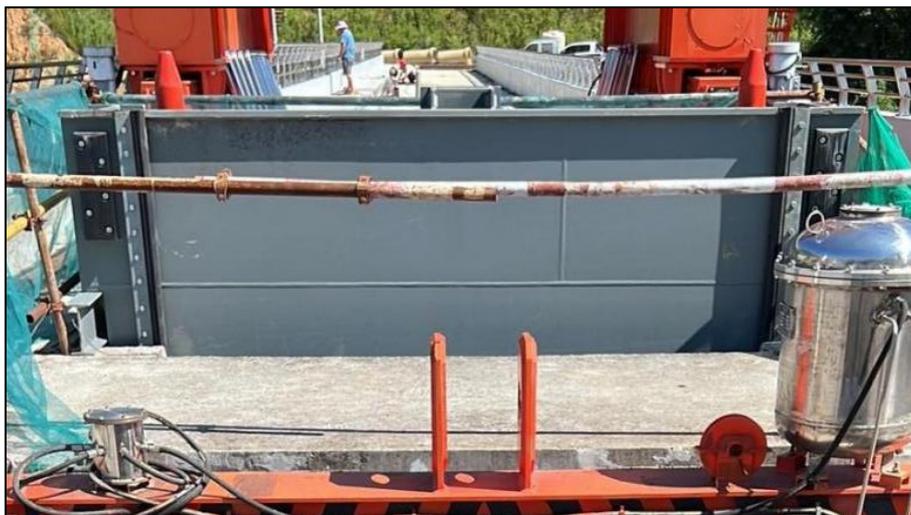
图 1.2-6 左岸灌区渠首叠梁门

迈湾水库引水发电系统采用叠梁门分层取水方案，在进口设置 8 节叠梁门，门体总高 43.6m，单节高度 5.45m，利用闸门控制分层取水。目前左岸灌区渠首叠梁门已安装，发电引水系统、右岸灌区渠首叠梁门拟于工程蓄水前全部建成。

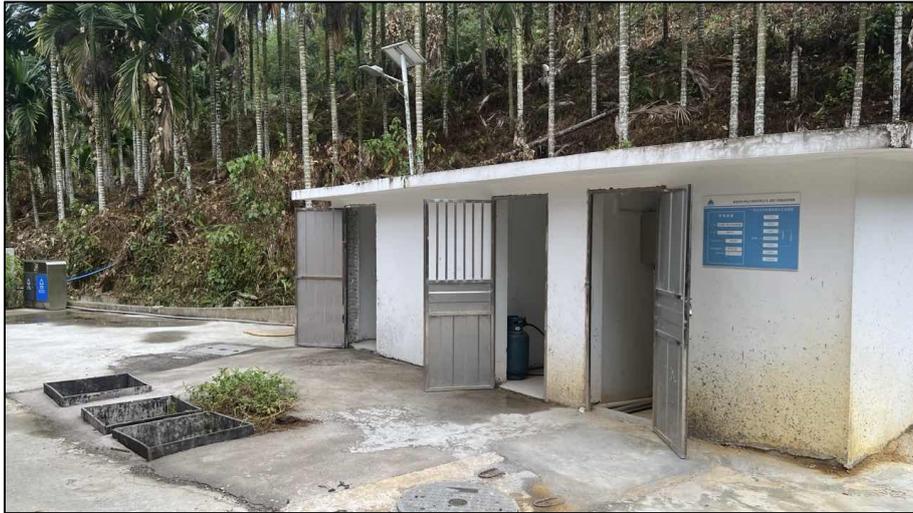
图 1.2-8 业主营地一体化污水处理设施

施工期在业主营地设置冲水厕所+一体化污水处理设施，管理人员生活污水经业主营地一体化污水处理设施处理后回用于营地绿化洒水等，不外排。本工程已建成主变油坑和总事故油池。

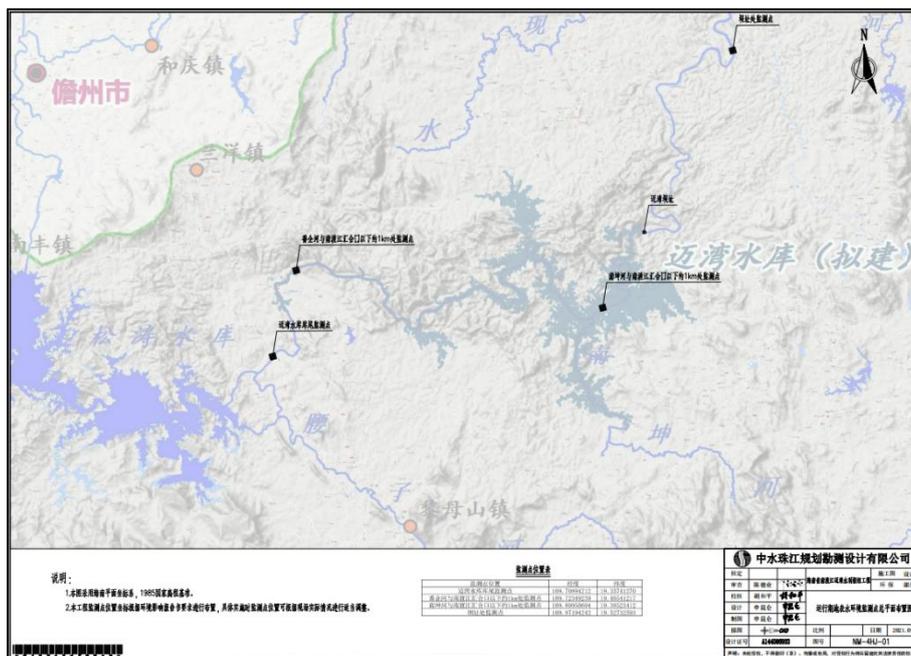
图 1.2-10 运行期地表水环境监测平面布置图

运行期在迈湾水库库尾、番企河与南渡江汇合口以下约 1km 处、南坤河与南渡江汇合口以下约 1km 处、坝址处设置 4 处例行监测点位，水库正常运行后每年 3 期，丰、平、枯各 1 期。

运行期在迈湾坝址处设置 1 处在线水质监测，监测水温、pH、浊度、电导率、溶解氧、高锰酸盐指数、氨氮、总磷、总氮。以实时掌握其水质动态，发现问题及时采取应对措施，避免发生严重的污染事件。

目前水质在线监测系统设备基础已完成，设备已进场，受装修工程等施工影响暂未安装，拟在正式蓄水前完成。

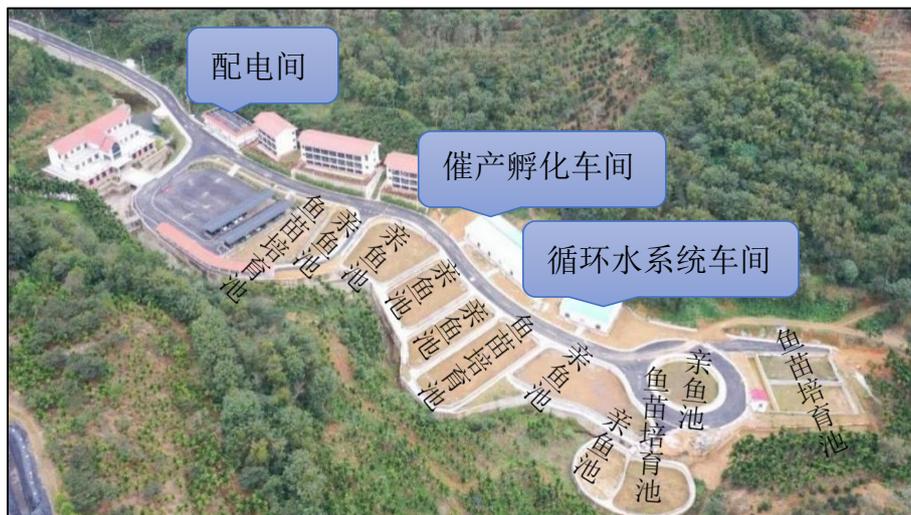
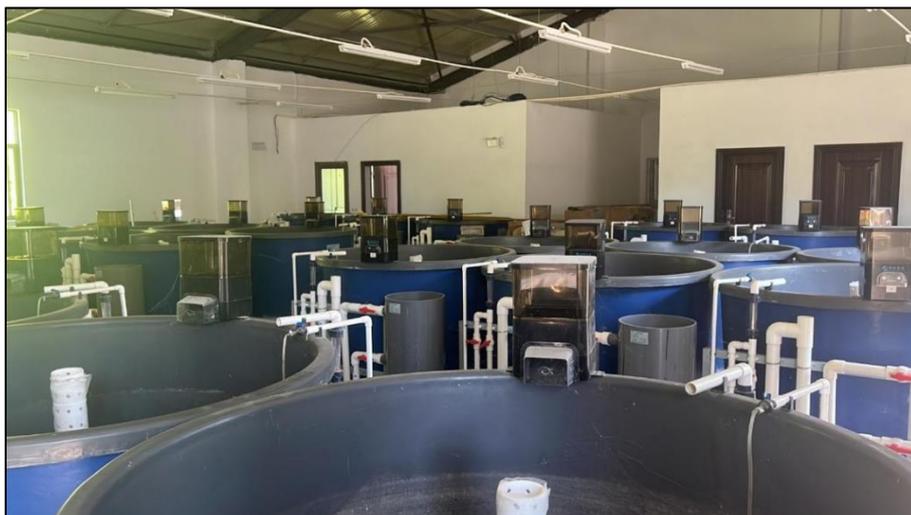
图 1.2-11 鱼类增殖站

鱼类增殖站土建工程目前已建成，位于大坝上游库区右岸距离坝址约 600m 冲沟附近，与管理区同建。占地面积 68.2 亩。并配备有 1 座催产孵化车间、1 座循环水系统车间、4 座鱼苗培育池、7 座亲鱼池、配电房等设施。

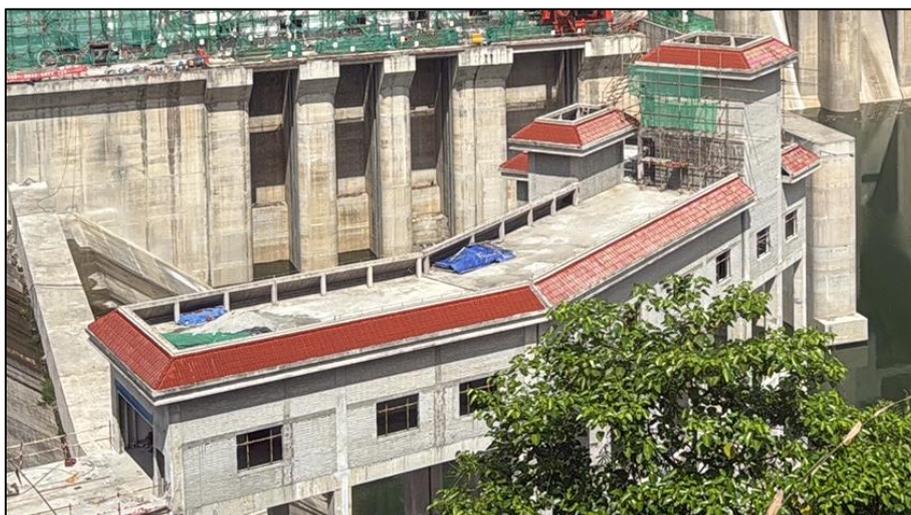
图 1.2-12 升鱼机建设影像

迈湾升鱼机位于坝后发电厂房右侧，由引鱼系统、集鱼系统、升鱼系统三大部分组成，主要由进鱼口、集鱼槽、赶鱼栅、集鱼池浮箱、集鱼斗、门机、运鱼车、抗风扶架、坝顶塔式回转吊等金属结构支持运作。主要过鱼时间为4月-8月。

目前升鱼机和拦鱼电栅已建设完成。

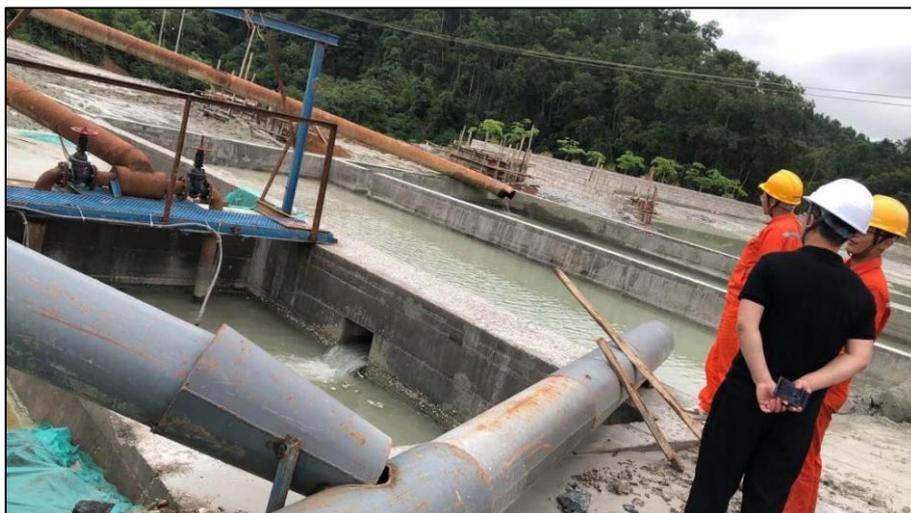
图 1.2-15 砂石料加工系统废水处理措施

根据施工期环境监理报告及现场查勘，砂石料加工系统处设置了沉淀池+辅流沉淀桶+回用水池，砂石料加工系统废水经沉淀池+辅流沉淀桶处理后排放回回用水池后回用于生产，不外排。污泥采用机械脱水后经晾晒后运往弃渣场。

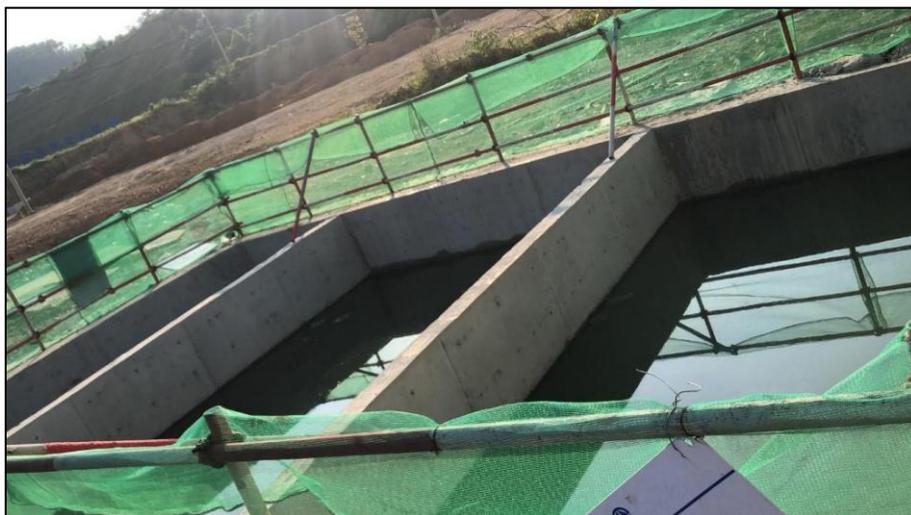
图 1.2-16 含油废水二级隔油沉淀池+回用水池

本工程在主坝机械修配场处设置排水沟、二级隔油沉淀池、回用水池，经二级沉淀池处理后回用于道路和施工场地洒水、绿化。

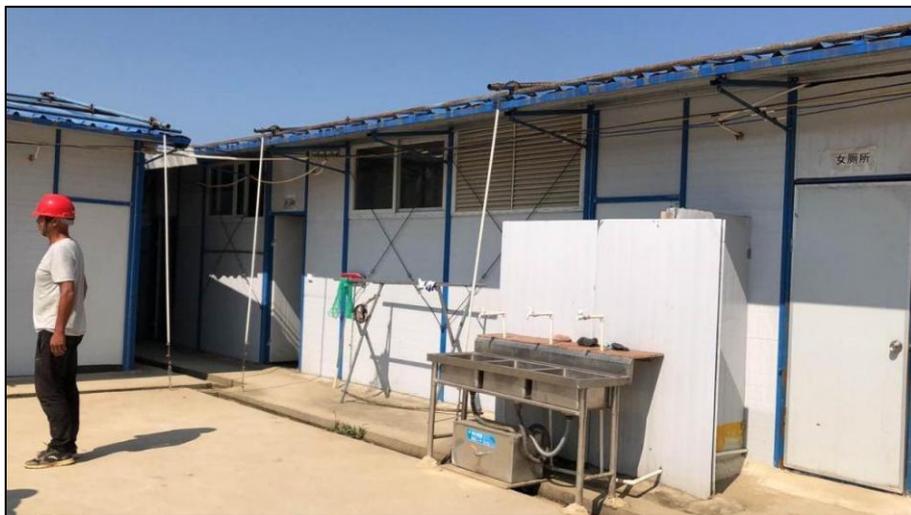
图 1.2-17 隔油池

建设初期，本工程业主营地采用租赁民房，生活污水依托租赁民房污水处理系统。业主营地建设后，设置了食堂隔油池、化粪池和一体化污水处理设施，食堂污水经隔油池处理后，同生活污水一同进入化粪池+一体化污水处理设施，处理后回用于营地内景观绿化洒水、营地内外两侧绿化用水，不外排。

主营地（施工）设置了隔油池、化粪池和一体化污水处理设施，食堂污水及生活污水经处理后排入金属结构营地回用水桶，后回用于营地内景观绿化，不外

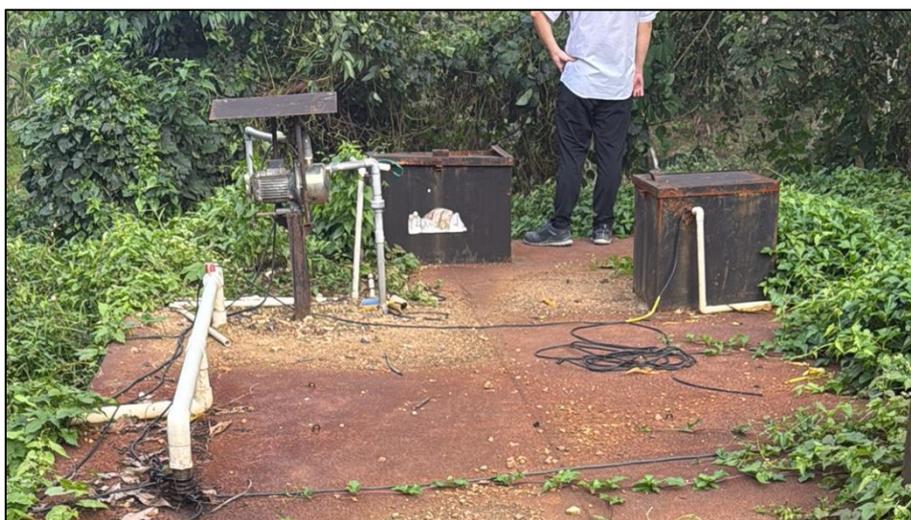
图 1.2-18 化粪池+一体化污水处理设施

副坝施工营地设置了化粪池和一体化污水处理设施，生活污水经处理后排入回用水池，后回用于营地内景观绿化，不外排。

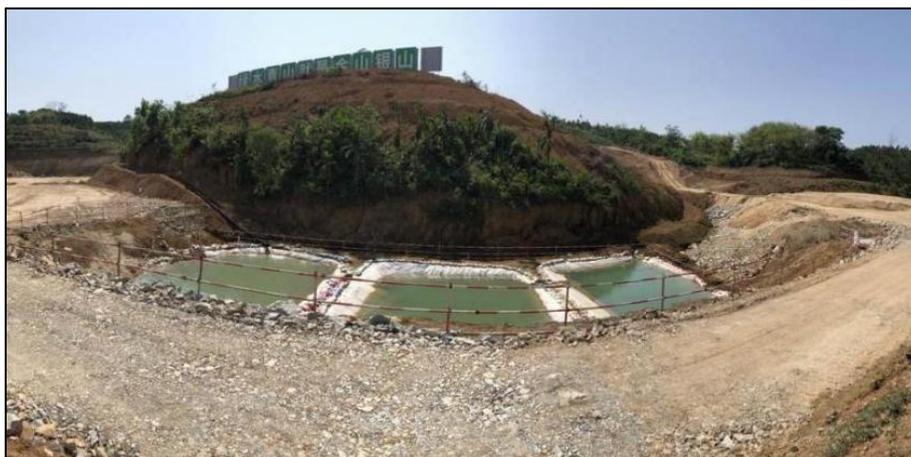
图 1.2-19 三级沉淀池

本工程在 3#副坝、4#副坝处分别设置了三级沉淀池用于处理基坑排水，处理后排入下游河道。

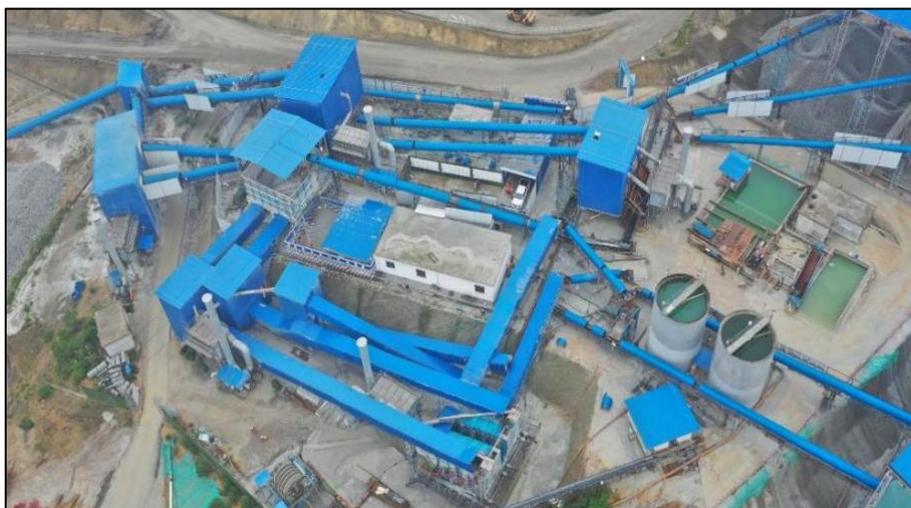
图 1.2-20 砂石料加工系统封闭施工

根据施工期环境监理报告及现场调查，砂石料加工系统采用封闭措施，在第一、第二、第三筛分车间，中细碎车间，制砂车间共设置 5 套 DMC360-400 脉冲布袋除尘器，在粗碎车间设置喷淋系统，在道路处设置限速标志，运输车辆采用密闭运输，视天气每日进行 2-5 次洒水降尘并设置台账，有效防治扬尘污染。混凝土拌和系统采用全封闭形式，设置 7 处气箱式脉冲袋收尘器，同时配备喷淋系统，视天气每日进行 2-5 次洒水降尘并设置台账。

本工程施工期取消了棒磨车间，对砂石料加工系统筛分车间溜槽采用全封闭，筛分车间内衬设置了吸声棉材质，在胶带机处设置隔音罩，交通沿线设置了限速及禁鸣标志牌，禁止夜间施工。根据施工期声环境监测，环境保护目标黄岭八队处昼夜声环境均达标，故取消设置通风隔声窗。

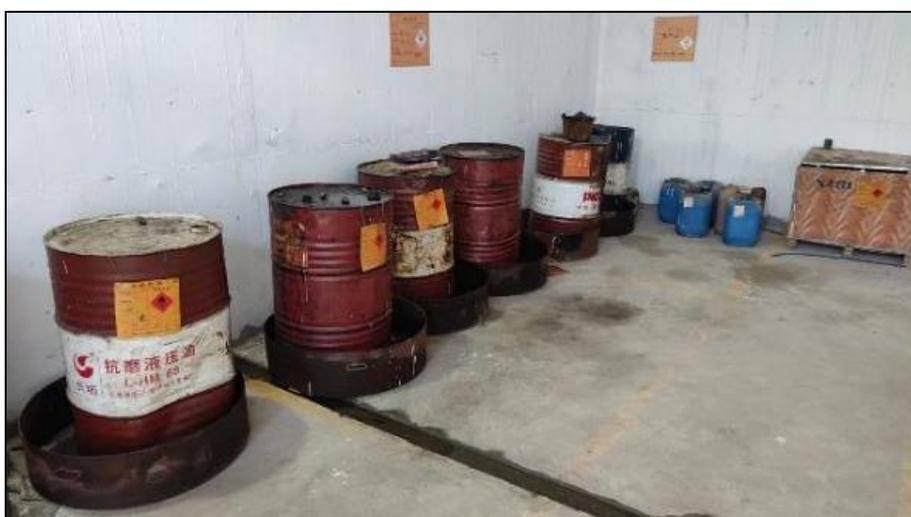
图 1.2-27 危废暂存间

施工期间在机械修配厂处设置了危废暂存间，用于收集废油、废布等危险废物，收集后的危险废物委托海南宝来工贸有限公司、海南金百川再生资源利用有限责任公司定期清运。

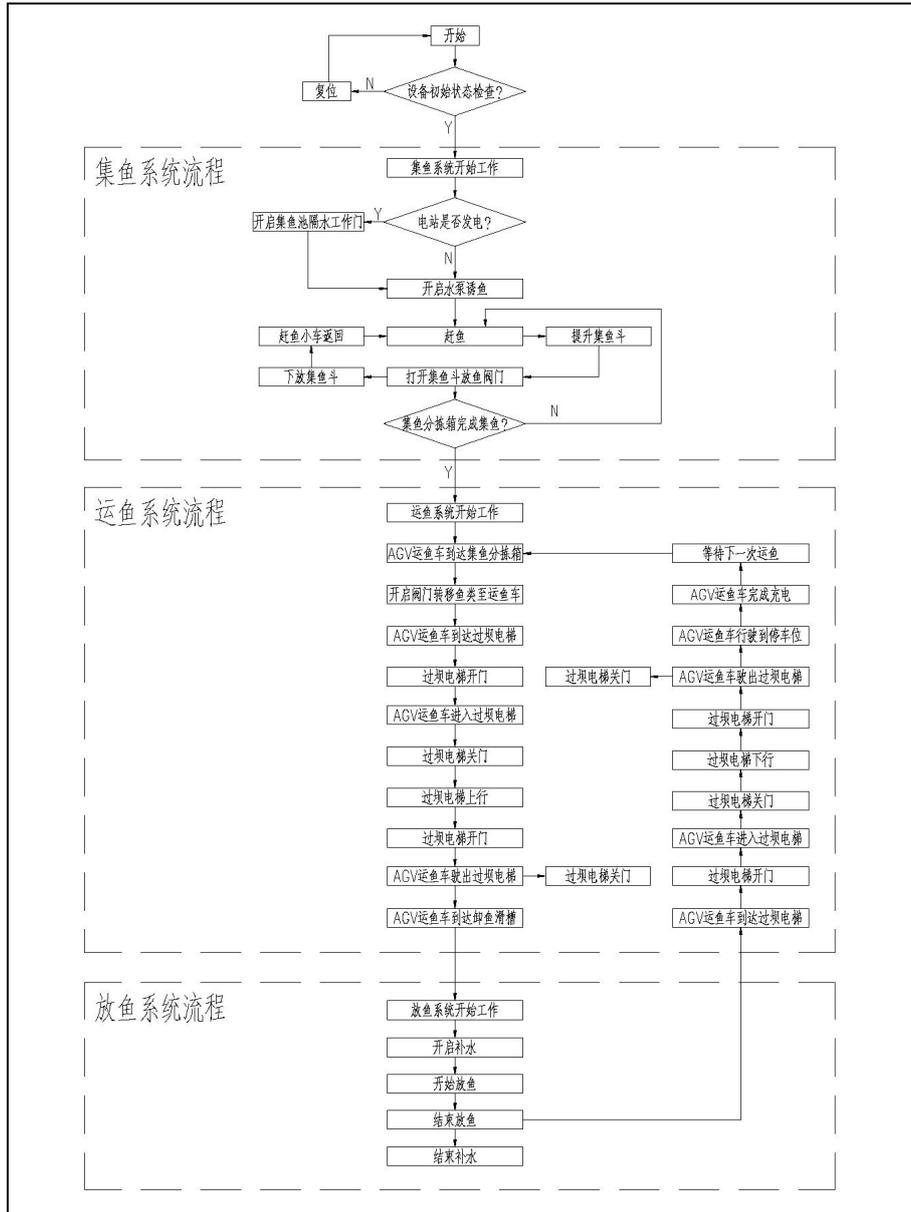
图 2.5-3 升鱼机过鱼规程示意图

实施阶段，根据《迈湾水利枢纽工程升鱼机系统操作规程》：升鱼机布置在电站尾水渠右侧。升鱼机按照“无人值守、自动过鱼”为主，辅以“人工分选”的设计原则，主要由集鱼系统、运鱼系统、放鱼系统及集控系统等四部分组成。

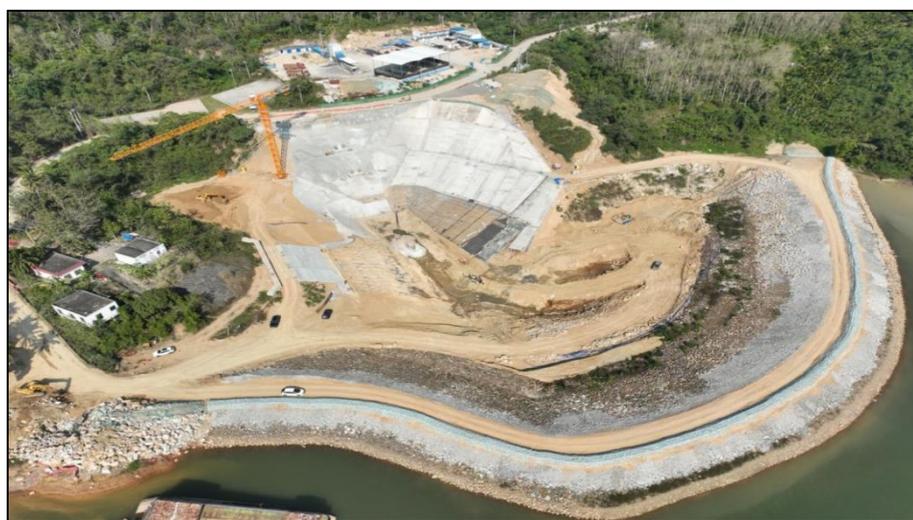
图 2.7-1 松涛水库生态流量泄放设施进口施工影像

实施阶段，松涛水库补建生态流量泄放设施已被纳入海南省南渡江水系廊道生态保护修复工程，目前已开工建设，生态流量通过生态机组下泄，两台机组无法正常工作时启用生态流量旁通管泄放生态流量。汛期（6~10月）最小生态流量为 $15.6\text{m}^3/\text{s}$ ，非汛期（11月~翌年5月）最小生态流量为 $5.2\text{m}^3/\text{s}$ 。工程在电站尾水下游河道较顺直、规整之处布设超声波雷达液位计、图像采集器进行生态流量监测。

松涛水库补建生态流量泄放设施已于2023年5月9日开工建设，目前工程正处于建设中，计划2025年12月完成。

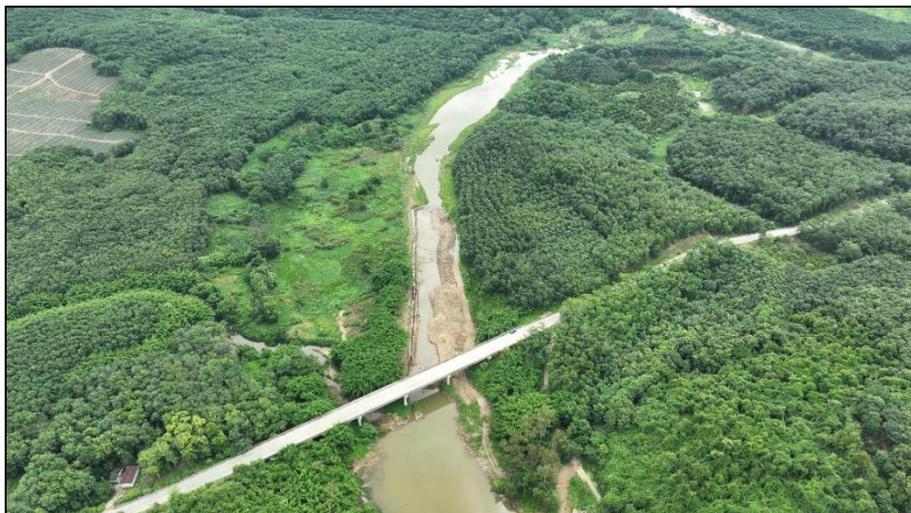
图 2.7-3 松涛水库坝下河道整治影像

实施阶段松涛水库坝下河道整治已被纳入海南省南渡江水系廊道生态保护修复工程，工程对坝下至腰子河汇合口约 2.81km 河道进行疏浚整治，清除河道内林木，清除底泥，采用缓坡浅滩构建技术进行河道生态修复。目前河道整治工作已基本完成。

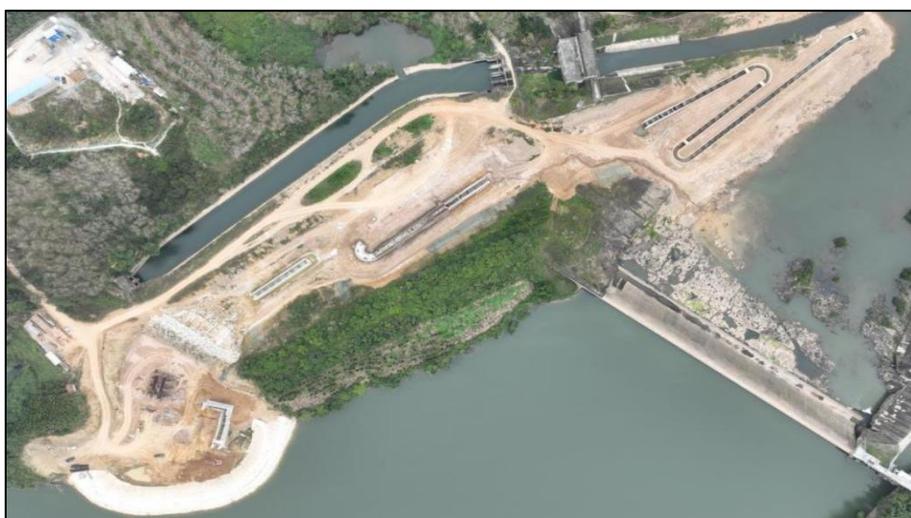
图 2.7-5 九龙滩水电站鱼道建设影像

九龙滩水电站补建鱼道布置于水电站左岸，长度 1081.5m，宽度 3m，布置 1 个进口，3 个出口。鱼道过鱼季节鱼道进口设计最低运行水位为 27.28m。鱼道出口设计运行水位在 41.58m~37.88m 之间，设计最高运行水位为 41.58m。

目前该鱼道已于 2023 年 12 月开工，计划 2025 年 8 月完成。
