# 沙溪岳王岳鹿路西侧、杨林塘北侧地 块土壤污染状况调查报告

委托单位：太仓市沙溪镇人民政府  
承担单位：禹智天工（上海）环境科技发展有限公司  
二〇二一年八月

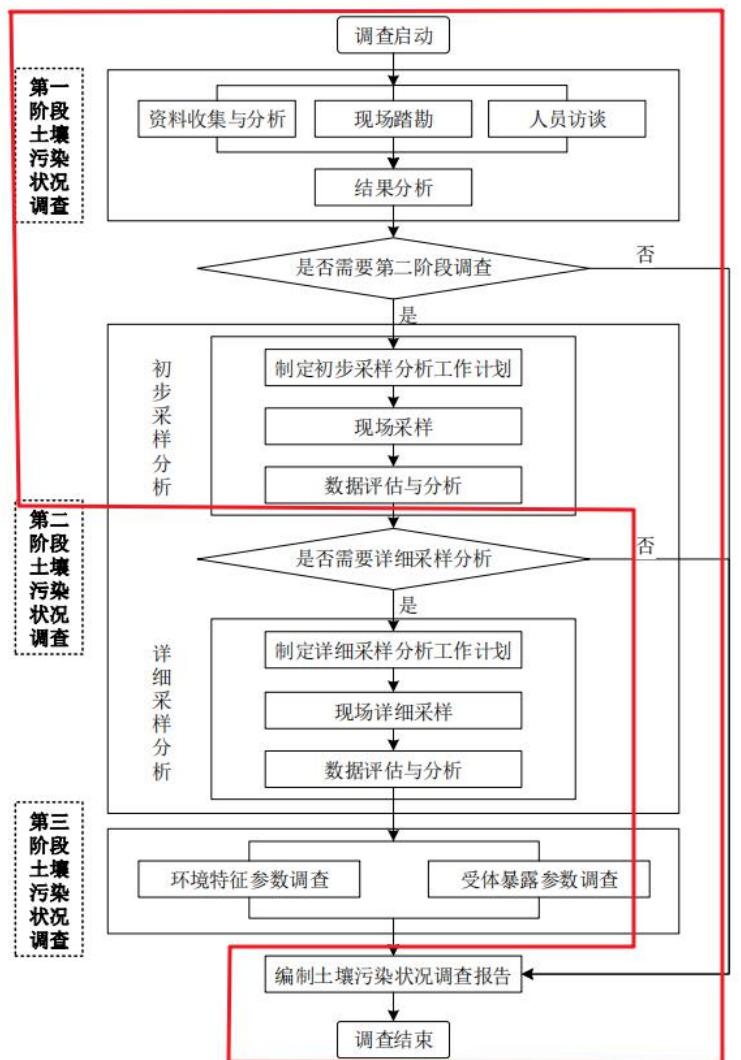
图 1.5-1 调查工作技术路线

**一阶段调查：**首先收集沙溪岳王鹿路西侧、杨林塘北侧地块的地块使用历史信息；访谈地块相关知情人员，了解地块可能存在的污染物种类、污染途径、污染区域，踏勘现场，对地块基本构筑物、暗管、地下管线、周边敏感目标等进行实地核实；然后根据历史资料收集、人员访谈、现场踏勘等前期工作成果，编制调查方案。

**二阶段调查：**依据调查方案并结合现场实际情况确定实际采样点位；然后开展土壤样品采集、地下水监测井建设、地下水样品采集、样品保存与送检、样品检测分析、汇总检测数据；最后编制调查报告，并择时召开专家评审会。

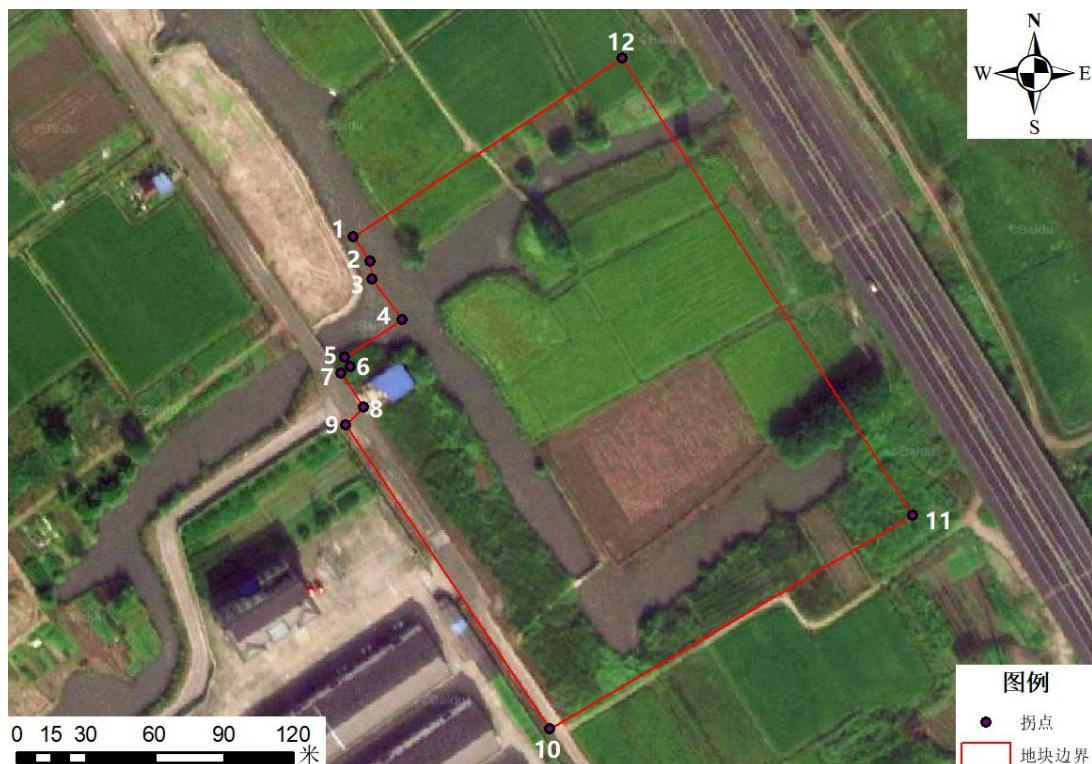
图 1.6-2 沙溪岳王岳鹿路西侧、杨林塘北侧地块边界 (使用 arcgis 框画)

次调查经度范围为 E121.122882 至 E120.125114, 纬度范围为 N31.539475 至 N31.541706, 本次调查地块边界见图 1.6-2, 拐点坐标见表 1.6-1。

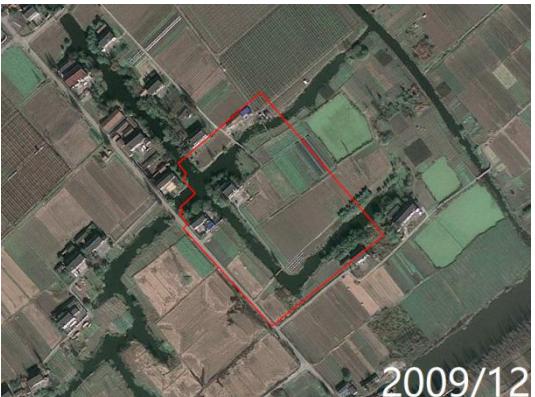
<p>调查地块：地块内为农田、河道以及宅基地。</p> <p>相邻地块：</p> <p>东：农田、河道</p> <p>南：农田</p> <p>西：农田、河道以及宅基地</p> <p>北：农田、河道以及宅基地</p>

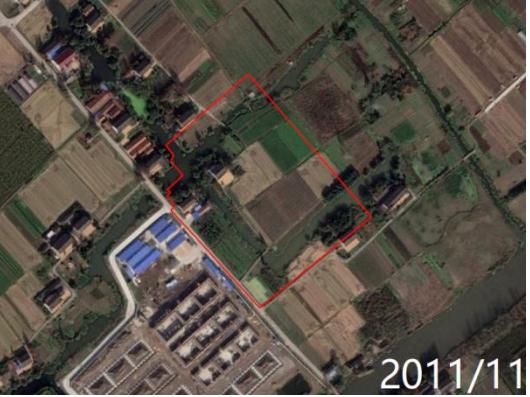
<p>2011/11</p>	<p>调查地块：地块内为农田、河道以及宅基地。</p> <p>相邻地块：</p> <p>东：无明显变化</p> <p>南：无明显变化</p> <p>西：西侧农田退耕，西侧地块开始建设太仓市地方粮食中心储备库，蓝色棚顶建筑为临时工棚</p> <p>北：无明显变化</p>

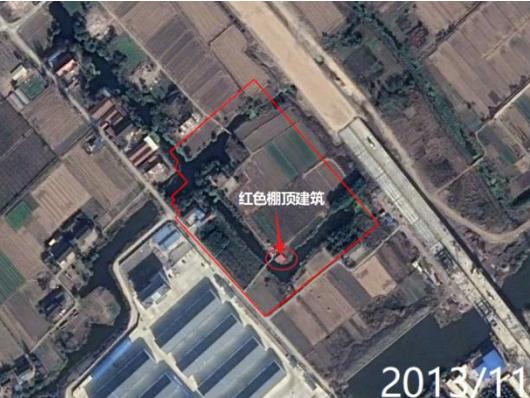
<p>2013/11</p>	<p>调查地块：地块内主要为农田、河道以及宅基地，地块内新增红色棚顶建筑为葡萄种植户所搭建的看护房。</p> <p>相邻地块：</p> <p>东：新建一条岳鹿路</p> <p>南：无明显变化</p> <p>西：太仓市地方粮食中心储备库已建成并投入使用</p> <p>北：无明显变化</p>

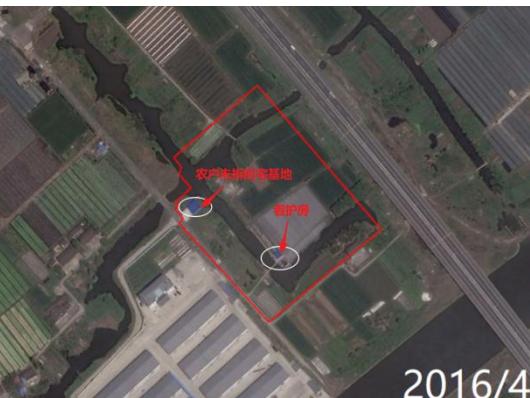
<p>2016/4</p>	<p>调查地块：地块内宅基地已基本拆除，只剩一处建筑，葡萄种植户所搭建的看护房重新进行了翻新扩建。</p> <p>相邻地块：</p> <p>东：岳鹿路已建成</p> <p>南：无明显变化</p> <p>西：无明显变化</p> <p>北：地块北侧宅基地已全部拆除</p>

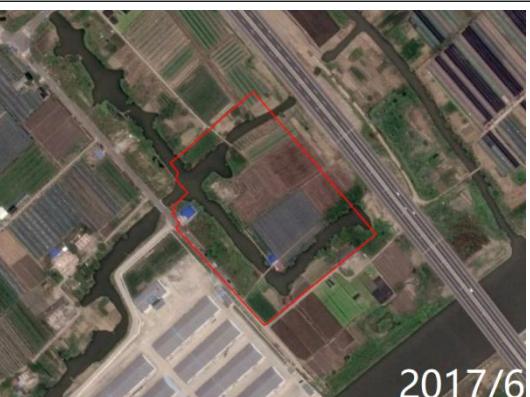
<p>2017/6</p>	<p>调查地块：地块内无明显变化，主要为农田以及河道，另有一处未拆的宅基地以及看护房</p> <p>相邻地块：</p> <p>东：无明显变化</p> <p>南：无明显变化</p> <p>西：无明显变化</p> <p>北：无明显变化</p>

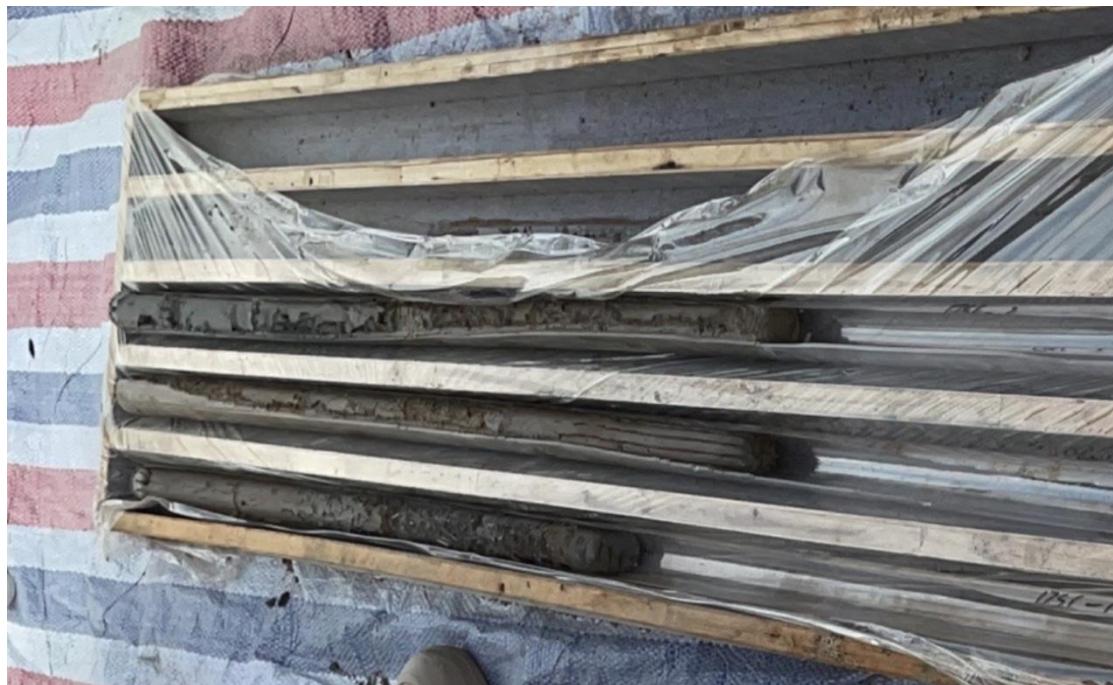
图 3.1-1 土壤剖面图

根据采集的柱状样可知,本地块0~4.5m的范围内主要土层分布为:素填土、粉质粘土以及淤泥质粉质黏土,其中素填土土层埋深范围为:0~0.5m;粉质粘土土层埋深范围为:0.5~3.8m;淤泥质粉质粘土土层埋深范围为:3.8~4.5m.本次调查地块预采样分布情况见表3.1-1。

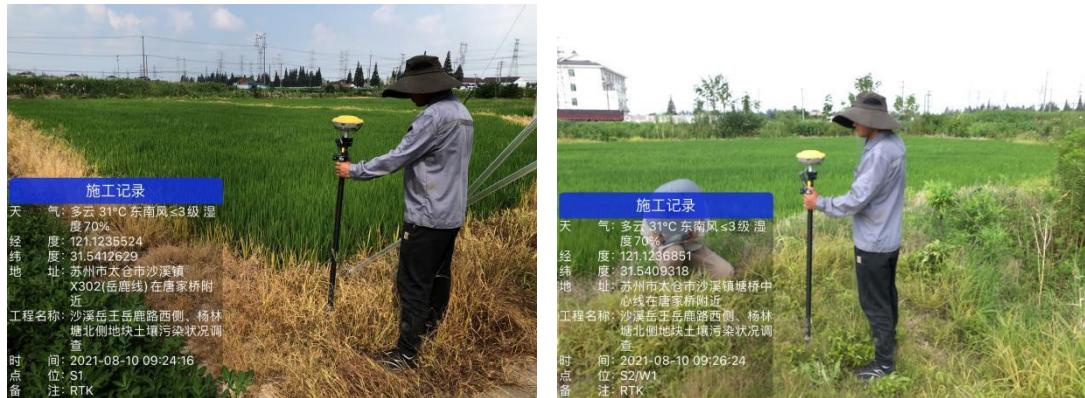
图 4.3-1 现场布点照片

根据《建设用地土壤污染状况调查技术导则》(HJ 25.1-2019) 的相关要求, 在现场调查采样前, 依照采样点布设计划, 使用 RTK 在现场确定采样点的经纬度坐标以及点位高程。现场踏勘时发现本地块原建筑已拆除, 地下无暗管、电缆, 因此无须进行点位移动。现场布点照片见图 4.3-1。现场定位及探测作业参考标准

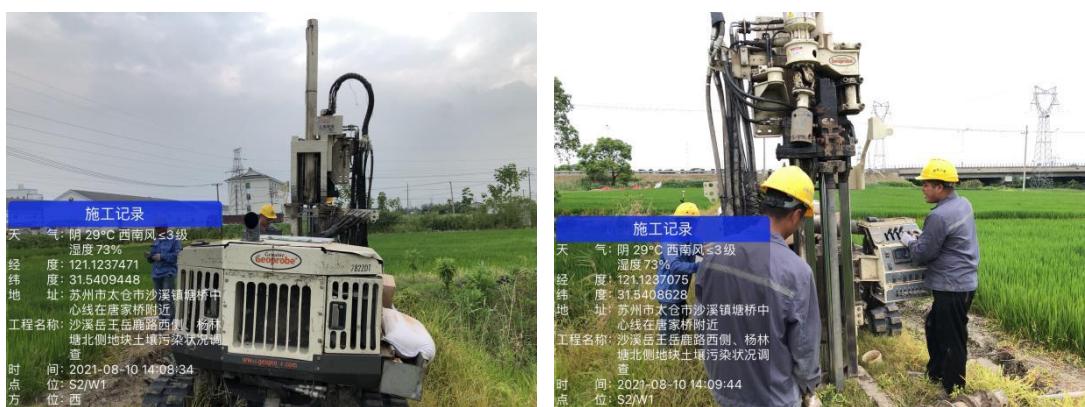
图 4.4-1 Geoprobe 7822DT 现场采样图

本次调查土壤采样方法参考《建设用地土壤污染状况调查技术导则》(HJ 25.1-2019)和《建设用地土壤污染风险管控和修复监测技术导则》(HJ 25.2-2019)进行。为保证样品质量,减少采样过程对土壤中污染物的扰动,采样设备采用无扰动直推采样钻机(Geoprobe 7822DT),确保样品的代表性和准确性。本次调查土壤采样照片见图 4.4-1。

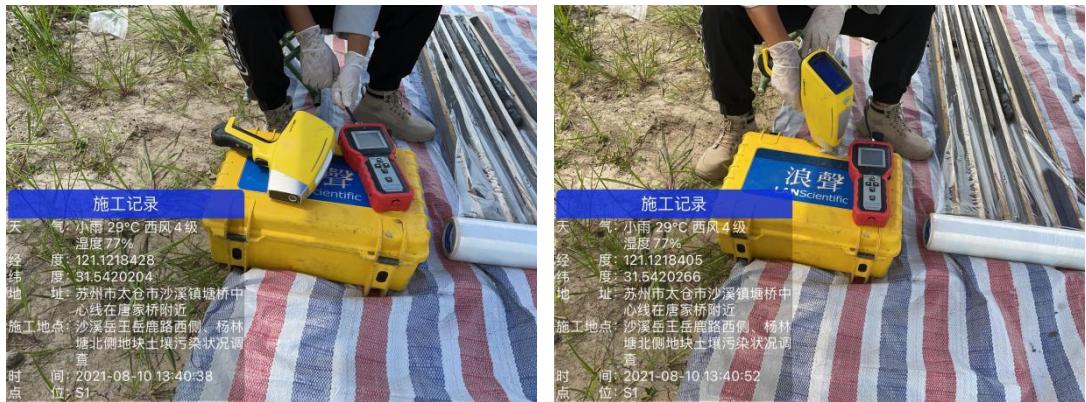
图 4.4-4 现场快速检测（左：PID 右：XRF）

对采集的新鲜土壤样品需立即进行现场检测，以便实时判断地块污染程度与范围，及时调整采样点位置及深度。采用 PGM 7340 手持式 PID 检测快速半定量测定土样中的挥发性有机物含量；采用手持式 XRF 检测仪半定量测定土样中的重金属浓度。根据现场快速检测结果、土壤颜色/味道异常、土层性质等，每个点位选采集 3 个样品送检，根据保守性原则，在保证每个土层均有样品的前提下，一般为填土层、水位线附近、钻探底部。若存在快检数据异常、土壤颜色/味道异常加送检测样。现场快检照片见图 4.4-4。

XRF 快速检测结果均未超标且属于同一数量级，PID 检出值均无异常。样品送检按照表层土、水位线附近和底层土，未有变动。

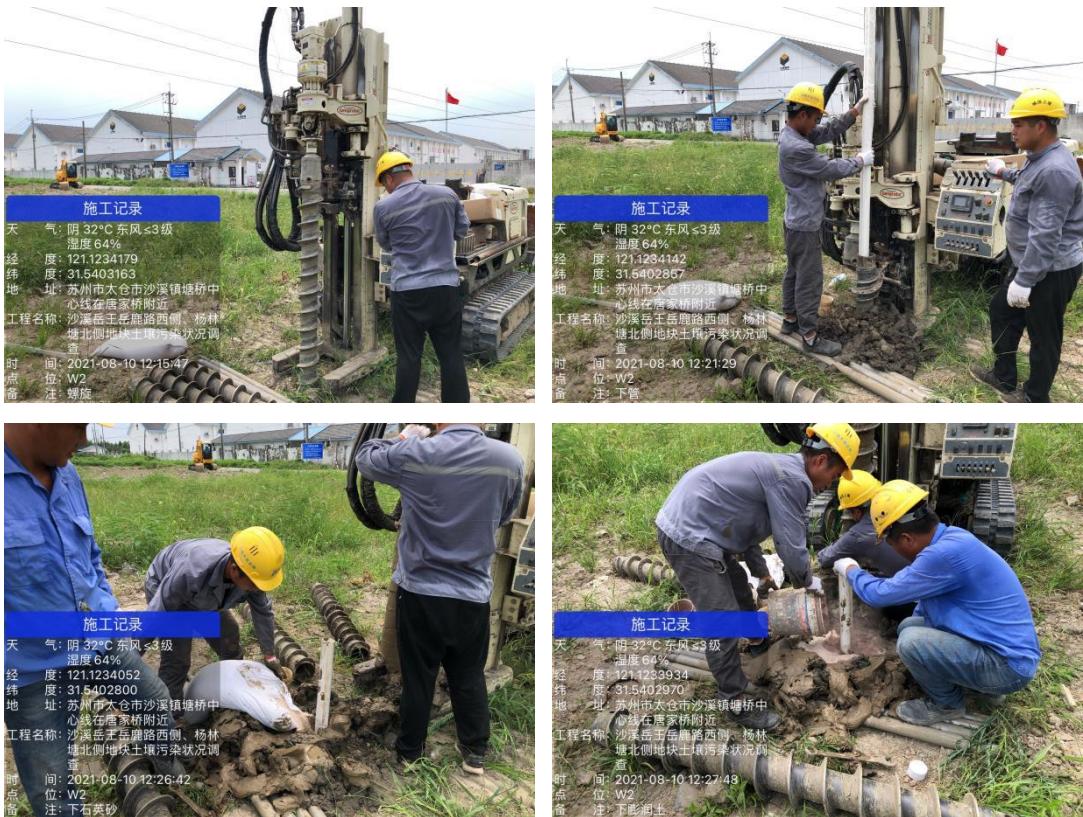
图 4.5-1 监测井建设实拍图

地下水监测井建设过程包括钻孔、过滤管和井管的安装，滤料装填，以及封闭和固定等工序。采用 Geoprobe 7822DT 建设地下水监测井，在完成钻孔后，安装地下水监测井管。建井过程如图 4.5-1 所示，监测井结构如图 4.5-2 所示。因地块建设要求，地下水监测井设置为地埋式。监测井安装步骤如下：

①技术定位，表面清理；②钻杆安装并钻进，钻进过程中适时清理并收集溢出土壤，并适时连接新钻杆，直至达到预期深度；③击落木塞，装入筛管；④提升并卸下钻杆，逐渐倒入石英砂至计算量；⑤提升钻杆卸下钻杆，同时倒入粘土或膨润土，至计算量；⑥制作井保护；⑦做好井标记。监测井设立后为将钻孔时产生的杂质和周围含水层中淤泥洗出，需进行洗井，以防筛管堵塞和井水浑浊。

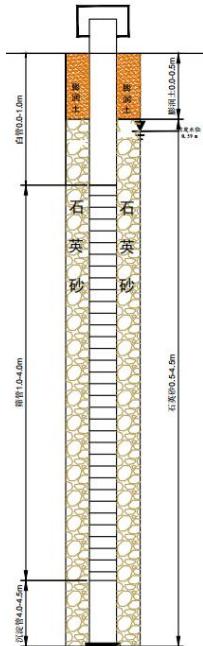
图 4.5-2 监测井结构示意图（以 W1 为例）

本项目共设置 3 口地下水监测井，深度均为 4.5m，透水花管埋深为 1.0~4.0m。每个点位采集 1 套样品。地下水监测井点位详细信息见表 3.3-1。

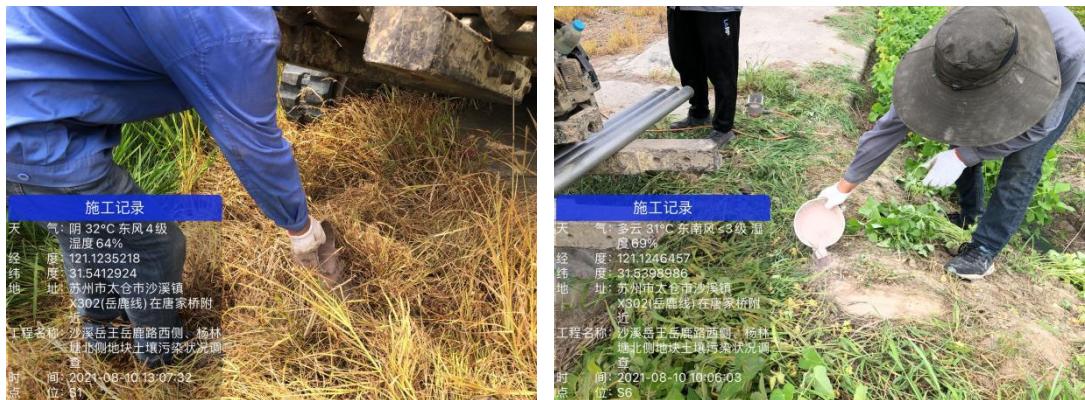
图 4.7-1 现场调查环境保护措施（封孔）

进场期间，采用小旗子标记进出场路线以及点位位置；本项目地块土壤及地下水采样均用 Geoprobe 7822DT 钻机，该设备可连续采集土壤样品，且能保证采集到原状土壤样品，用特有的土壤捕捉 PE 管能够完好的保护好样品的品质；采样工作结束后，配备专业人员对土壤采样点进行封孔，防止雨水倒灌，监测地下水井加盖和安全标记，对各采样点周边残余垃圾、土壤样品等进行收集。
