# 300MW循环流化床锅炉磨损治理

秦皇岛热电厂循环流化床锅炉磨损治理报告

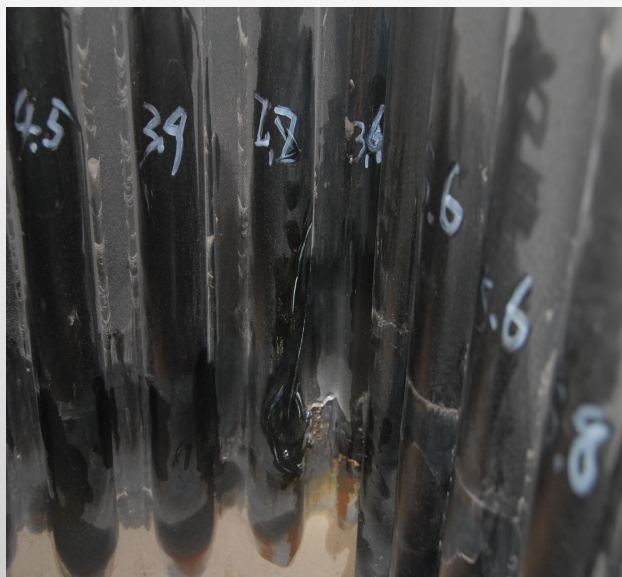
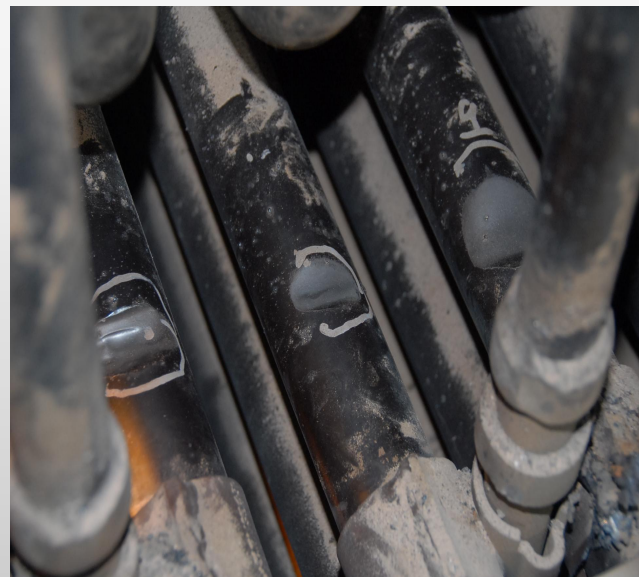
- 锅炉爆管导致机组非停主要原因
- 磨损限制了循环流化床锅炉的发展
- 主要的磨损区域：密相区耐磨浇注料与水冷壁交界处磨损、扩展水冷屏出口弯头内弧磨损、外置床

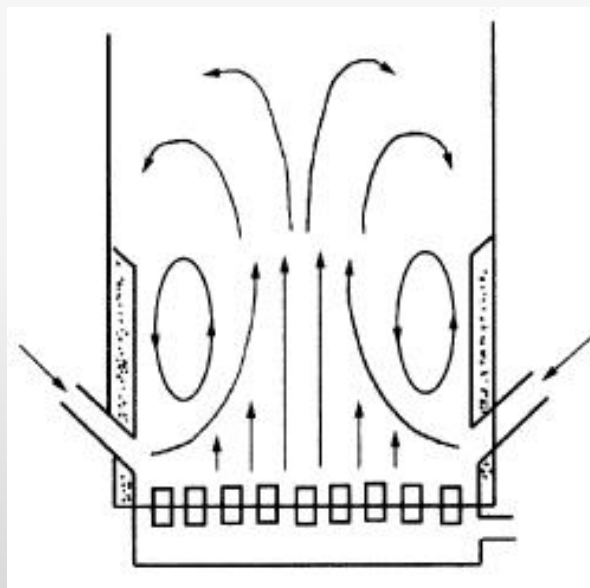
气固流动形式

- 循环流化床锅炉炉膛中心区域以上升流为主，四周边壁区以贴壁下降流为主。

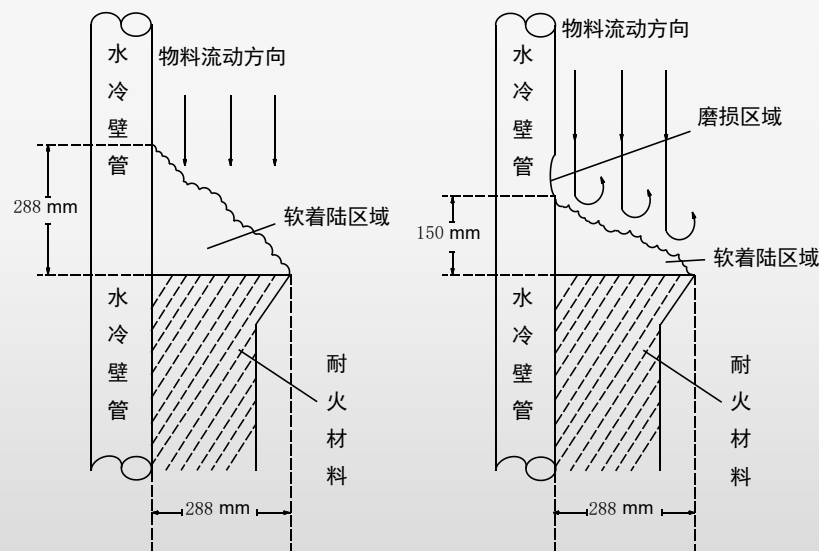
- 由于在局部产生涡旋流，使循环灰堆积角减小，“软着陆”区细颗粒较少，大颗粒偏多导致ALSTOM设计的防磨凸台“软着陆”效果欠佳

设计工况

实际工况

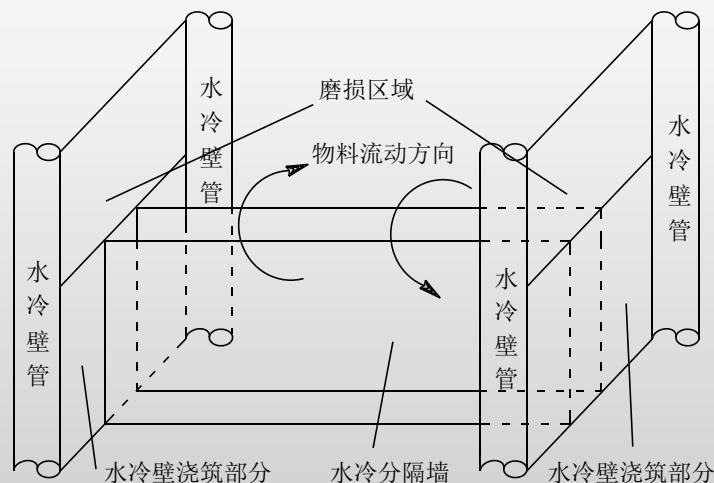
- 由于双炉膛设计，中部为浇筑水冷分隔墙，分隔墙两侧物料不停交换，形成动态平衡，始终维持两侧炉膛物料量基本相等。这样，在分隔墙上部存在物料大量横向流动的现象，形成横向冲刷磨损。

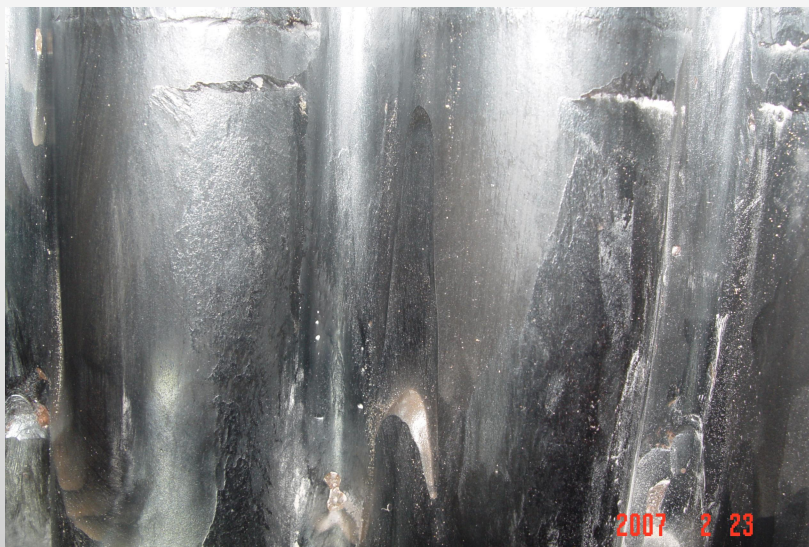
涂层的质量不好，反而会导致该处磨损明显加剧

- 表面打磨：

金属表面打磨费时费工，冲蚀磨损效用显著。

- 水冷壁表面喷涂耐磨涂层：
