# 1000MW 超超临界火电机组 热段疏水罐泄漏原因分析及改造

(张守文 韩兵 熊伟 左帅 李捍华 华能玉环电厂)

**摘要:** 华能玉环电厂作为国内首台超超临界百万机组,投产运行至今已9年,在机组投产运行过程中曾出现了很多的问题,为了解决这些问题,华能玉环电厂多方调研并发挥员工积极性和创造性,将影响机组安全运行的问题陆续的得以彻底解决。本文就热段疏水罐罐体开裂和疏水管道断裂问题进行深入的分析,并提出了相关的改造方案,经改造后机组运行5年,未发生过疏水罐开裂和疏水管道断裂问题。

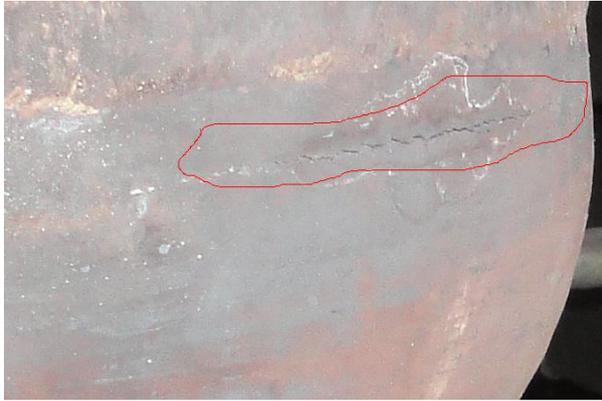
在机组启动或正常运行过程中触发条件,疏水阀开启,同时将疏水罐内凝结水排至凝汽器,当疏水罐液位达到最低液位时疏水阀关闭,疏水罐内凝结水只能排到与疏水管底持平位置,此时凝结水面以上的筒体被再热蒸汽不断的加热,而凝结水水面以下的筒体被持续的冷却,失去热源的疏水

管道会逐渐冷却至室温，当管道内的蒸汽将至饱和蒸汽以下，凝结水就会回流，造成了在凝结水水面上、下筒体金属之间和筒体内、外壁金属之间会形成一定的温差，形成热应力，在应力的反复变化下，导致该环状区域内金属产生热疲劳，随着金属的疲劳强度不断的下降，疲劳严重的部位会产生裂纹。

图 1：疏水罐外部泄漏部位裂纹

本次技改将液位控制方式更改为过热度、液位、负荷共同控制的复合式控制方式，可在启停阶段达到节能减排的效益，并能减少正常运行期间疏水罐温差，提高运行安全性。其逻辑为：过热度（饱和蒸汽）大于 60℃关闭，小于 50℃开启，测点取自热段主汽门前后三个测点，逻辑为三取中，A 和 B 两侧热段管道独立；液位控制：保留液位控制，液位高与液位高高热段疏水至高压疏水扩容器疏水阀开启（两侧独立）；负荷率控制：当负荷率小于 13%且凝汽器真空度低于-60KPa 疏水阀开启，

- 3.3.1 为节约采购材料费用将疏水罐底部封头更换即可。
- 3.3.2 现场疏水罐和封头间 P91 焊接预留足够热处理空间。
- 3.3.3 疏水罐底部放水管道应水平或高于原疏水管道。

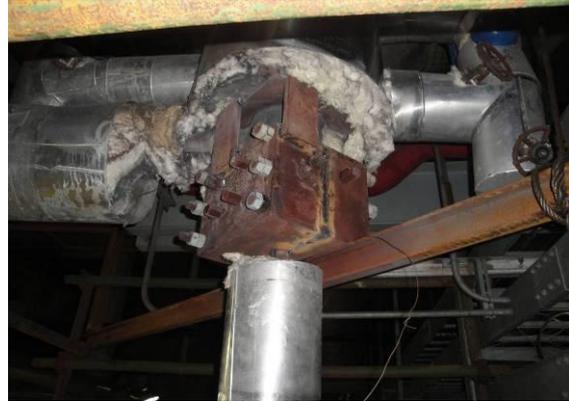
图 2：疏水罐泄漏现场临时处理措施

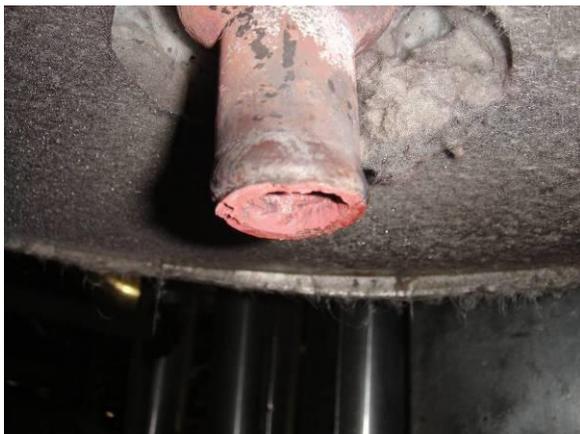
高温再热蒸汽管道的主管采用 $\Phi 699*50$ 材质为:A335 P91的无缝钢管,疏水罐布置在再热汽门前最低点的水平管道母管上,疏水罐规格和材料: $\Phi 219.1*15.09$ , A335 P91;疏水罐底部至有压放水管道规格和材料: $\Phi 31.8*4$ , A335 P91;至高压疏水扩容器疏水管道采用A335P91的 $\Phi 60.3*5.33$ 无缝钢管(具体结构见图5)。2010年至2012年#1、#2、#3机组热段疏水罐曾多次开裂,疏水罐底部疏水至无压放水管道出现了焊口断裂的事件,严重影响机组安全运行。为彻底消除设备隐患,我厂结合检修对热段管道疏水逻辑及疏水罐结构进行了技改,以确保机组安全稳定运行。

图 3：疏水罐底部放水点焊口断裂

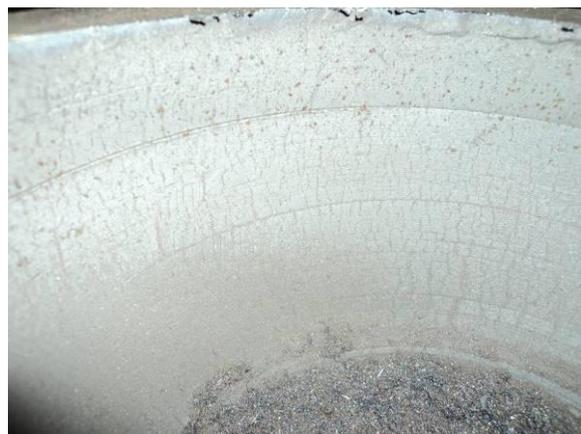
图 4：疏水罐内部裂纹情况

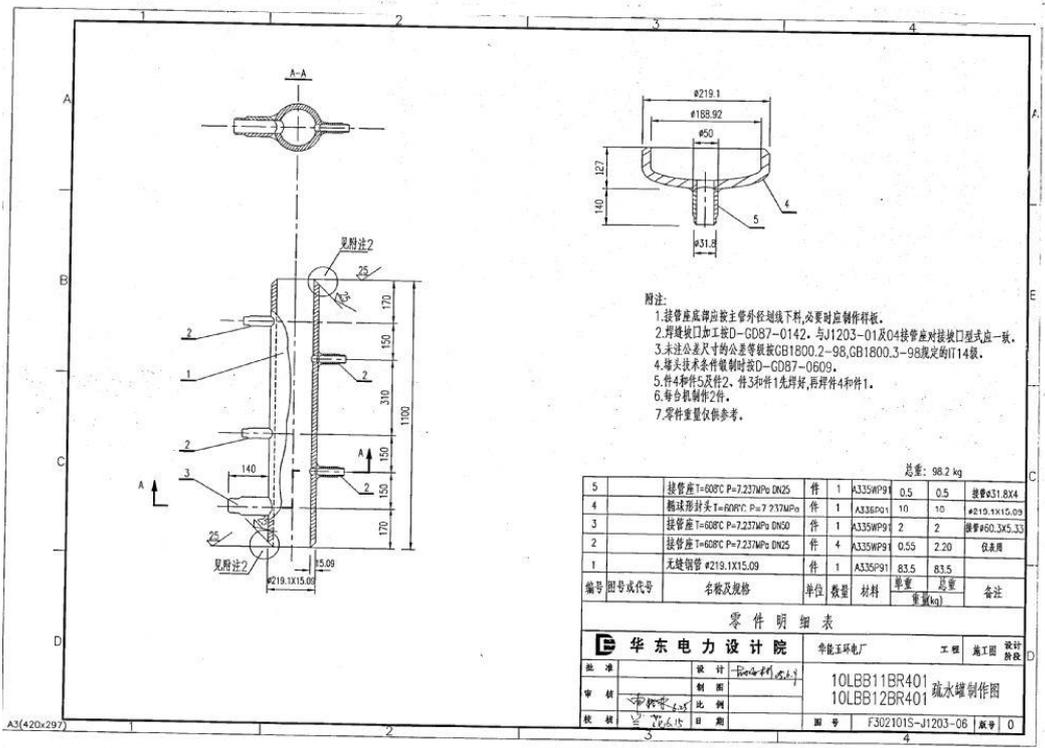
图 5： 技改前疏水罐疏水结构图

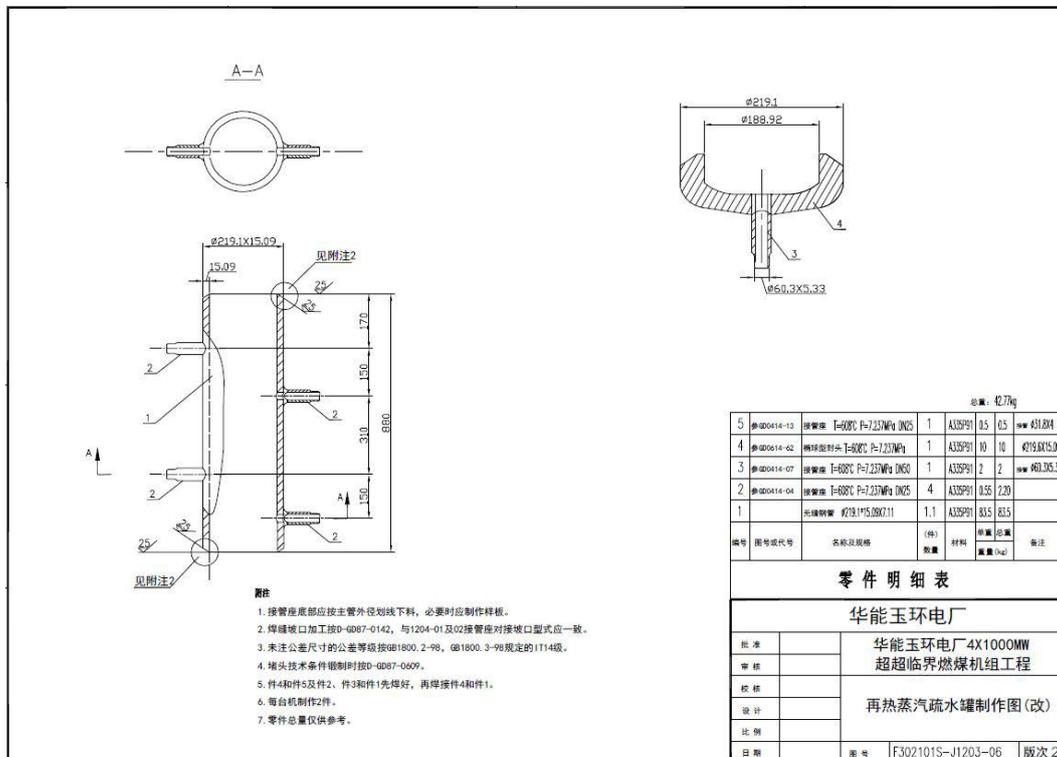
图 6： 技改后疏水罐疏水结构图
