# 大型CFB锅炉安装防磨梁后防磨效果 及锅炉运行性能影响研究

肖 平

中国华能集团清洁能源技术研究院

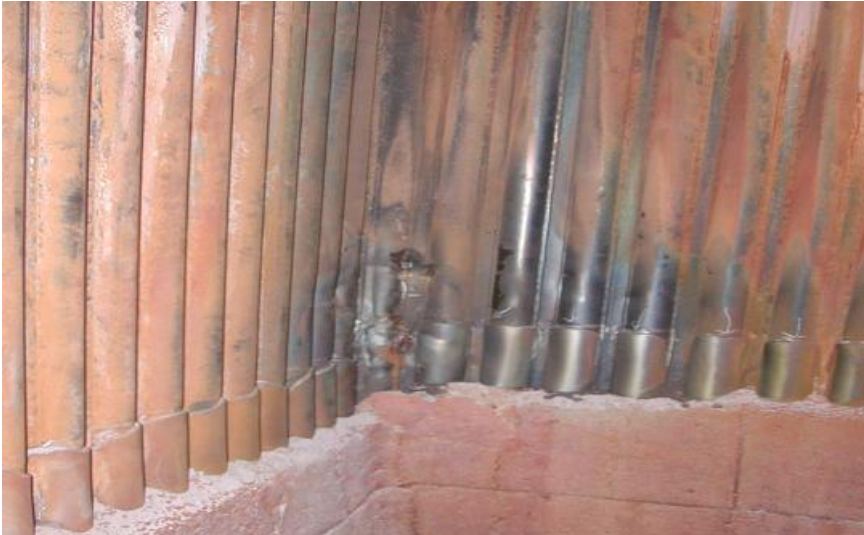
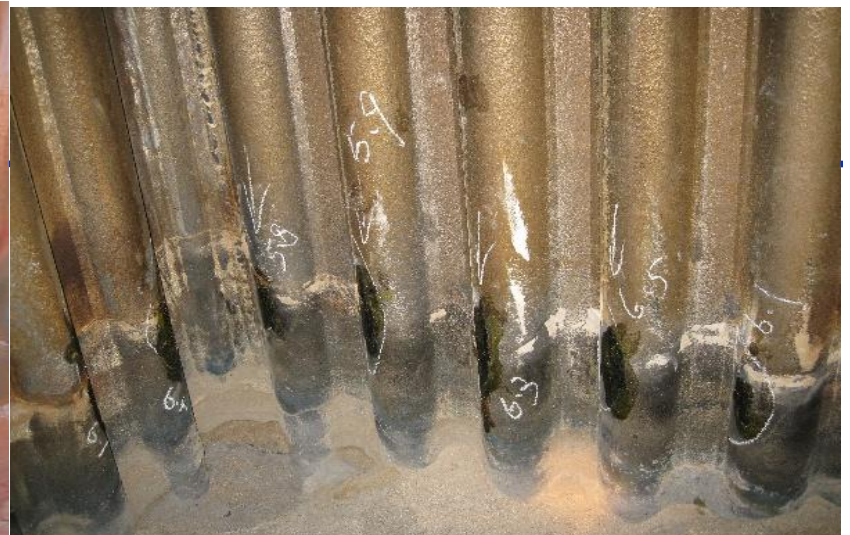
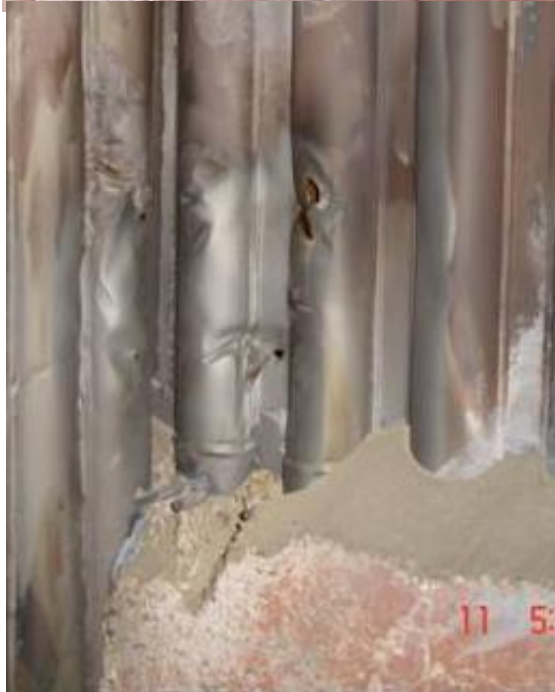
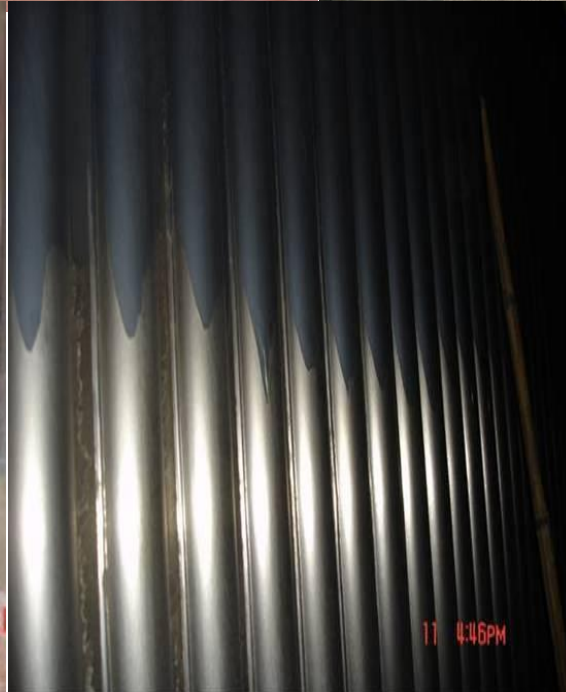
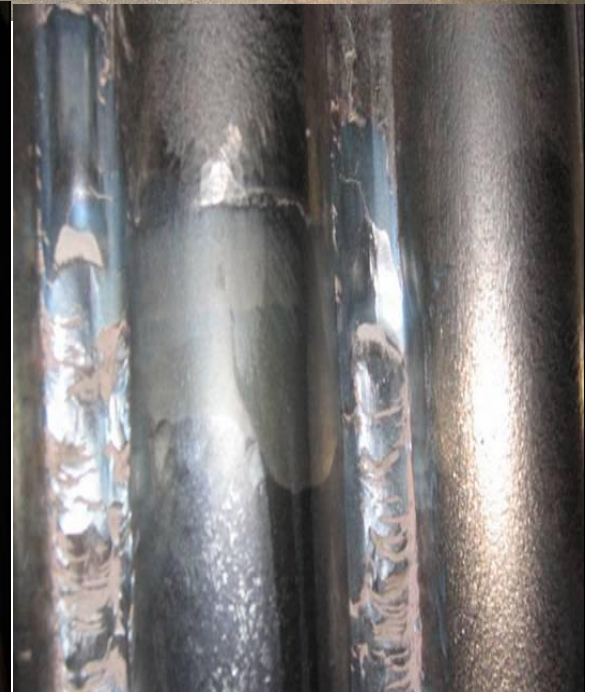
- CFB锅炉水冷壁磨损问题一直是影响锅炉稳定运行的最突出问题，据统计，水冷壁磨损造成停炉的事故率约是45~50%。传统上，很多电厂CFB锅炉在投运初期采用了喷涂防磨技术，但使用后磨损问题依然突出。
- 大型CFB锅炉水冷壁磨损实拍照片见下图。

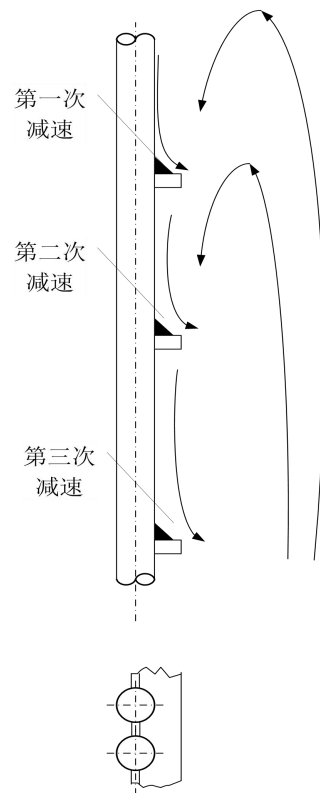
原理示意图

- 多阶式防磨梁技术原理是通过在水冷壁上布置多阶防磨梁，主动降低贴壁流的速度，从而达到降低磨损的目的。
- CFB锅炉炉内颗粒呈环—核状流动。已有的试验研究表明，当锅炉正常运行时，炉内灰颗粒上升到一定高度（ $H_d$ ）后沿壁面以自由落体速度向下运动，至密相区位置其末端速度约达 $-8\text{m/s}$ ，经过防磨梁多阶降速，最终到达密相区速度可降至 $-2\text{m/s}$ 左右。按此进行理论计算，则受热面管壁的磨损速率可降低至原来的 $1/64$ 左右。

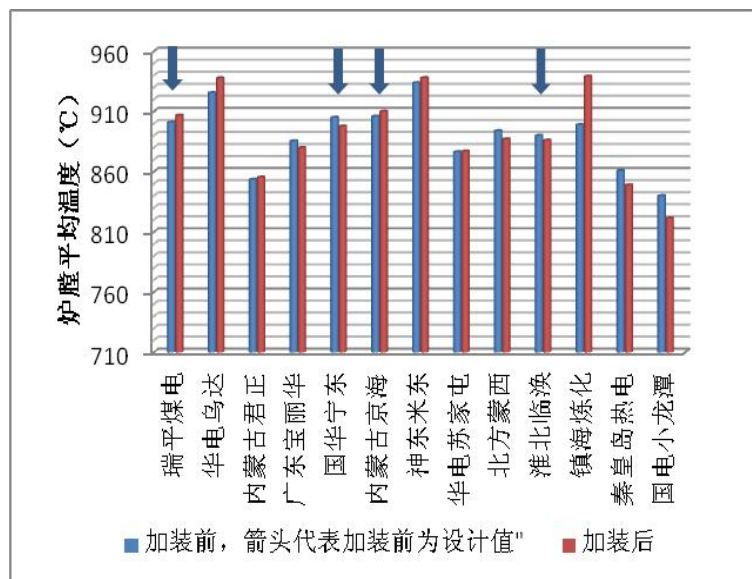
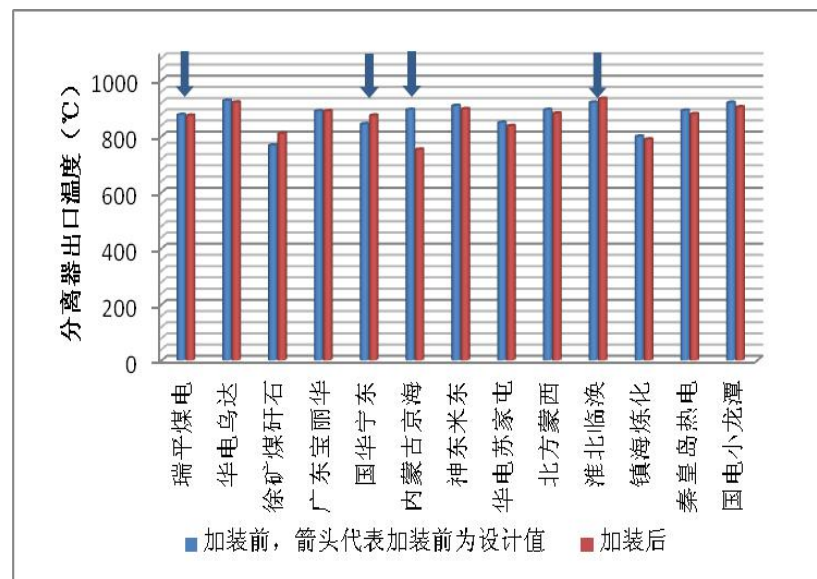
- 
- 如表中数据，早期防磨梁有4个电厂炉膛平均温度提高了约 $15^{\circ}\text{C}$ ，2个电厂（秦皇岛热电、国电小龙潭）炉膛平均温度降低了约 $15^{\circ}\text{C}$ ，这与进行了外置床回灰调整有关。早期防磨梁6个电厂分离器出口温度基本无变化。技术改进后的防磨梁有3个电厂炉膛平均温度提高约 $3^{\circ}\text{C}$ ，4个电厂炉膛平均温度降低了约 $6^{\circ}\text{C}$ 。
  - 技术改进后的防磨梁有4个电厂锅炉分离器出口温度提高了约 $21^{\circ}\text{C}$ （其中淮北临涣和国华宁东为与设计值进行比较）。有5个电厂锅炉分离器出口温度降低了约 $37.7^{\circ}\text{C}$ （其中内蒙古京海与设计值进行比较降低了约 $142^{\circ}\text{C}$ ），不计内蒙古京海，则4个电厂锅炉分离器出口温度降低了约 $11.6^{\circ}\text{C}$ 。

- 
- 总体上，图中所统计的13台锅炉中，6台锅炉安装后炉膛平均温度平均提高了约 $11.3^{\circ}\text{C}$ ，含箭头的代表与设计值进行比较。7台锅炉安装后炉膛平均温度平均降低了约 $7.6^{\circ}\text{C}$ 。3台锅炉安装后分离器出口温度平均提高了约 $28.7^{\circ}\text{C}$ ，10台锅炉安装后分离器出口温度平均降低了约 $22.58^{\circ}\text{C}$ 。平均而言，进行燃烧调整后炉膛平均温度升高了不足 $2^{\circ}\text{C}$ ，分离器出口温度降低了近 $10^{\circ}\text{C}$ 。
  - 事实上，炉膛平均温度、分离器出口温度除了受防磨梁的影响外，还与燃用煤种及燃烧调整方式有关，也即其影响可以通过燃烧调整技术进行补偿消除。因此，辅之以必要的燃烧优化调整技术，安装防磨梁对炉膛平均温度的影响较为有限且可控。

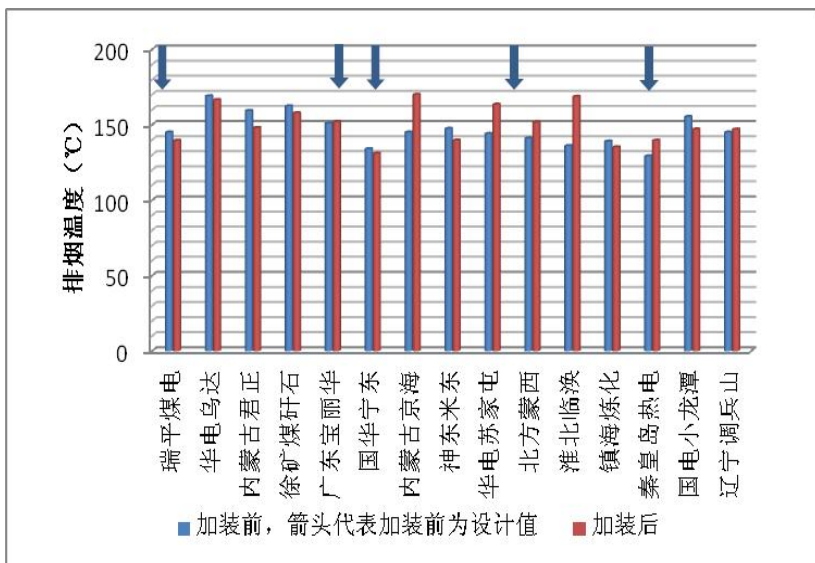
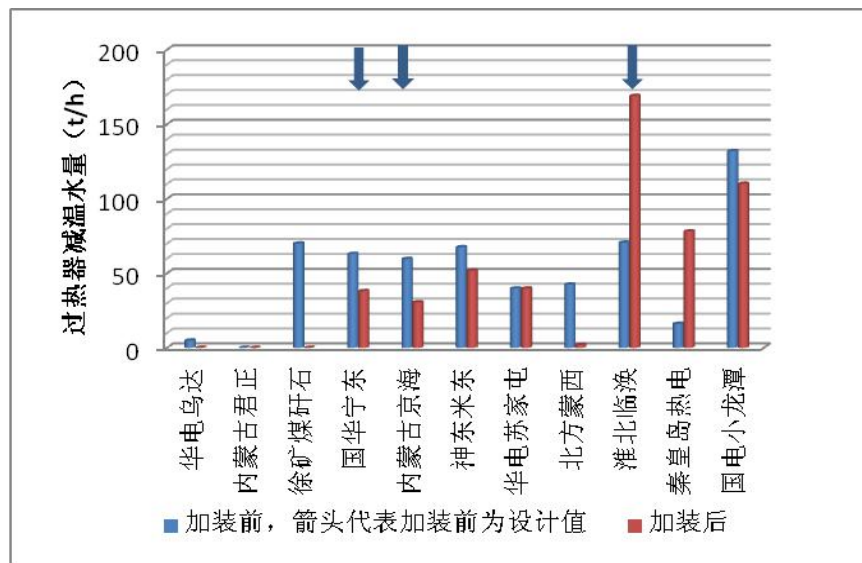
- 
- 如图所示，所统计的15台锅炉中，6台锅炉安装后排烟温度升高，9台锅炉安装后排烟温度降低。其中，3台锅炉排烟温度升高，是与设计相比较（指基建期间安装防磨梁）。事实上即使不安装防磨梁，由于锅炉设计及煤种匹配问题，锅炉排烟温度也已高于设计值。而运行后通过技术改造安装防磨梁的，9台锅炉排烟温度较安装前平均降低了约5℃。
  - 当然，不能据此认为安装防磨梁后排烟温度会降低，考察排烟温度的变化，还应综合考虑空预器漏风率、环境温度及燃用煤种的变化，上述因素任何之一都可能使得排烟温度降低。

- 
- 减温水量的变化情况也类似。如图中所统计的11台锅炉中，2台锅炉过热器减温水与设计值相比增大（其中1台为与设计值进行比较），9台锅炉过热器减温水减少。当然，过热器减温水量的变化还与受热面积灰、给水温度等相关，过热器减温水量的增大与减少也应综合考量。
