## 回转式空预器在50MW机组的运用

2018年5月29-30日 中国·济南

# **回转式空预器在 50MW 机组上的应用**

**江阴热电 总工/高级工程师 张发文**

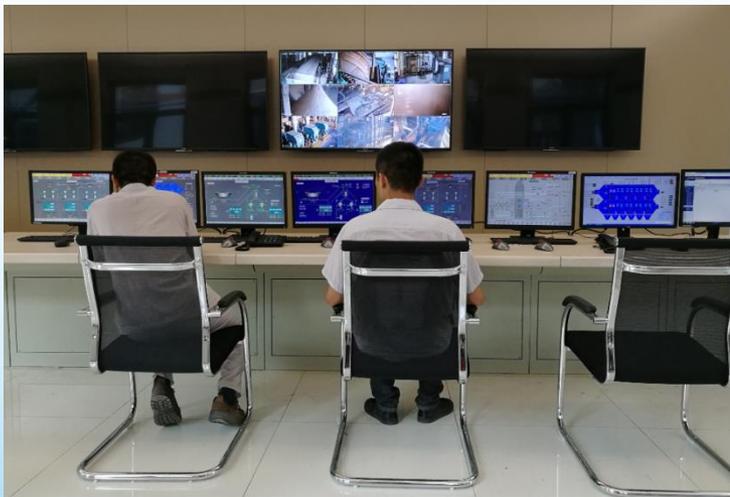
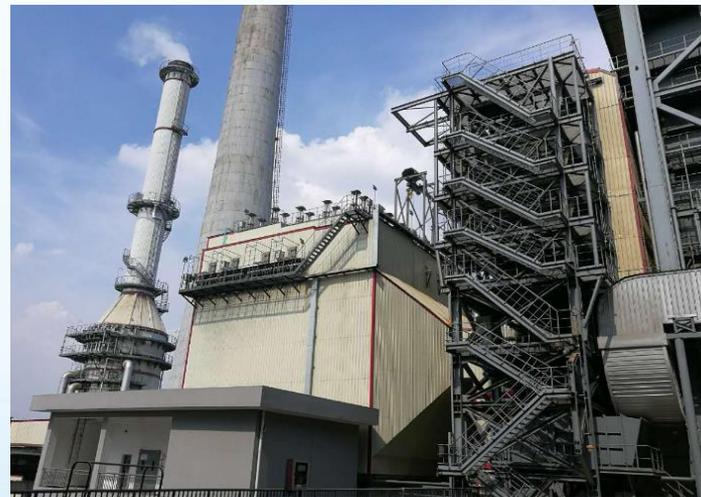
锅炉配套上海空预器厂有限公司生产的 $\Phi 6700\text{mm}$ 回转式空预器。空预器运行至今经历**增加分仓、密封系统改进、吹灰器喷嘴更换、冷段传热元件更换为搪瓷波形板、安装中压冲洗水系统等改造**。使用过程中发生过不同程度的漏风、堵塞、吹损、腐蚀问题，经过处理基本恢复正常。

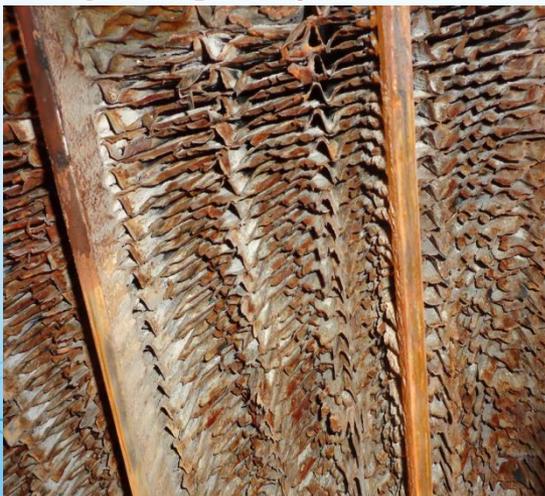
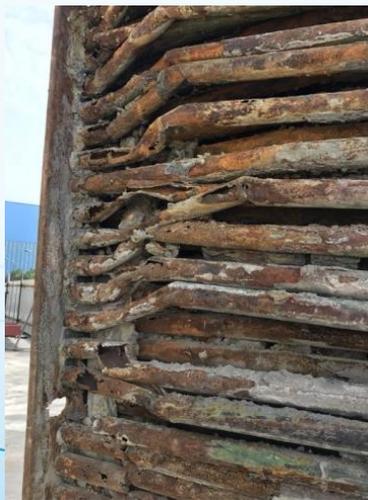
- 空预器漏风严重时**增加风机电耗**，影响锅炉的安全经济运行，锅炉风机余量不足时，**限制锅炉出力**。
- 空预器漏风会降低排烟温度，增加**低温腐蚀**风险。
- 空预器漏风会导致烟气中含氧量增加，**污染物折算浓度上升**，**影响烟气排放指标**。

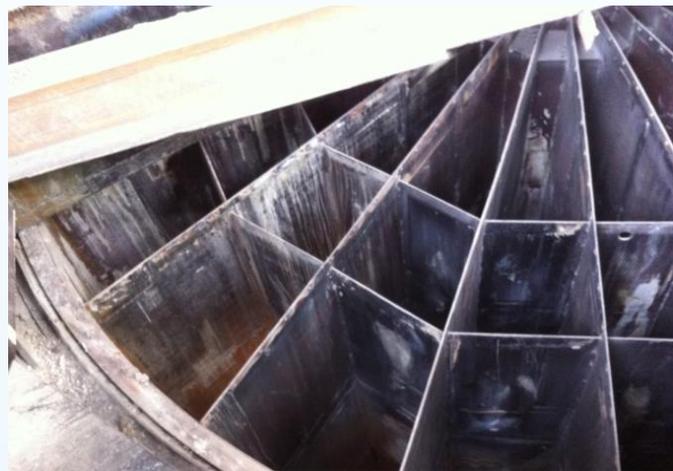
**改造方案：**#1、2锅炉回转式空预器原是12仓结构，2008年，进行了重新分仓改造：原每个仓增加一道隔板，由原12个仓改造为24个仓。增加径向密封，轴向密封，改造后在扇形密封板范围始终有2-3个径向密封，漏风量明显减少。

**改造效果：**改造前，空预器漏风率12-17%，改造后，空预器漏风率在6-9%，风机电耗也从3.8kWh/t汽下降至3.6kWh/t汽。

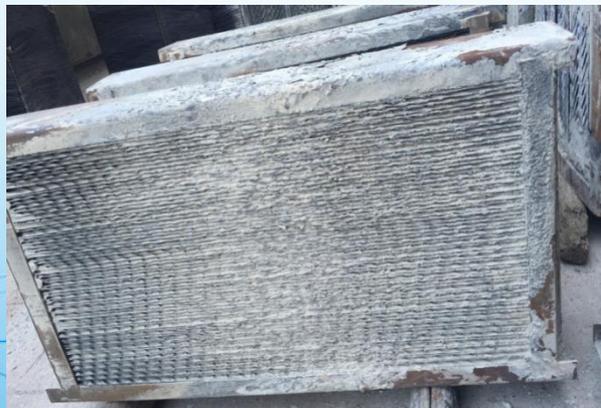
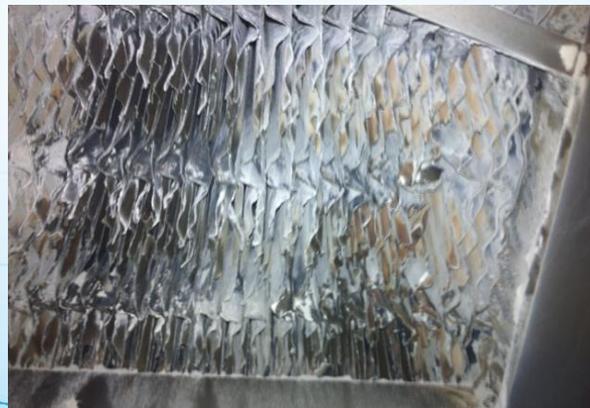
- 增大烟气阻力、增加**风机电耗**，严重时限制锅炉出力。
- 空预器传热效果下降，热风温度下降、排烟温度升高，**锅炉效率**下降。

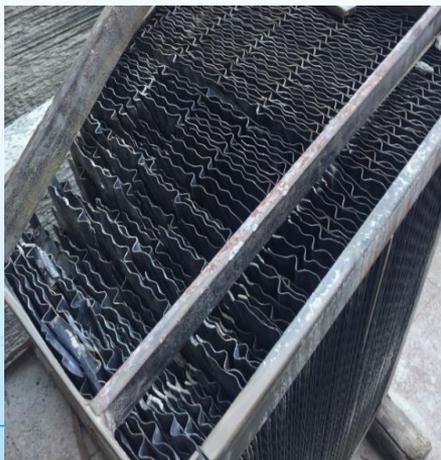
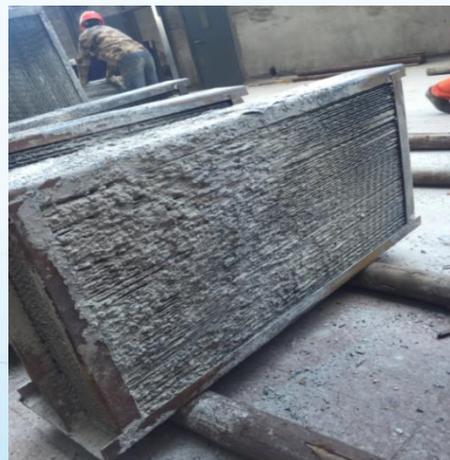
2016年12月，#3炉完成锅炉烟气超低排放改造，锅炉出口烟气NO<sub>x</sub>排放浓度控制50mg/NM<sup>3</sup>以下，运行5个月以后，空预器的差压从正常值600Pa逐渐上升至2000Pa以上，吹灰处理无效。停炉后淋水冲洗3天恢复正常。抽样检查化验确定为**硫酸氢铵堵塞**。

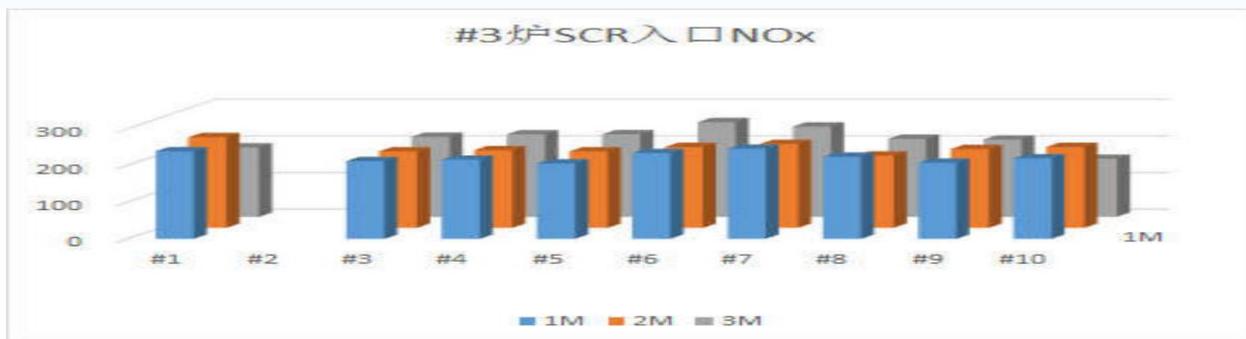
2017年4月，本公司因#3炉空预器有硫酸氢铵堵塞现象对#3炉SCR前后氮氧化物浓度进行检测，结果如下（SCR出口）：

分析：#3 炉 SCR 入口 NO<sub>x</sub> C.V 值为 9.15%，进口氮氧化物浓度较均匀。

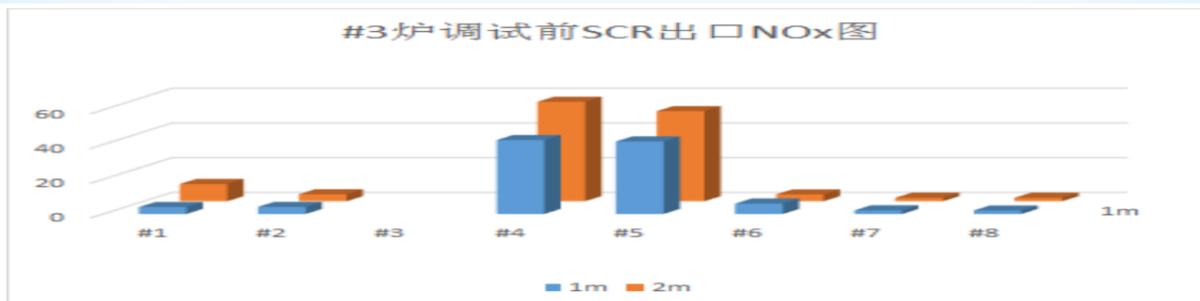
#3 炉调试前 SCR 出口 NO<sub>x</sub> 图（北墙东边第一孔为#1，依次为 2、3 测量孔）

分析：结果显示 C.V 值在 129%，超过标准值 30%，均匀性很不理想（#3 点被柱子挡住，未测）。

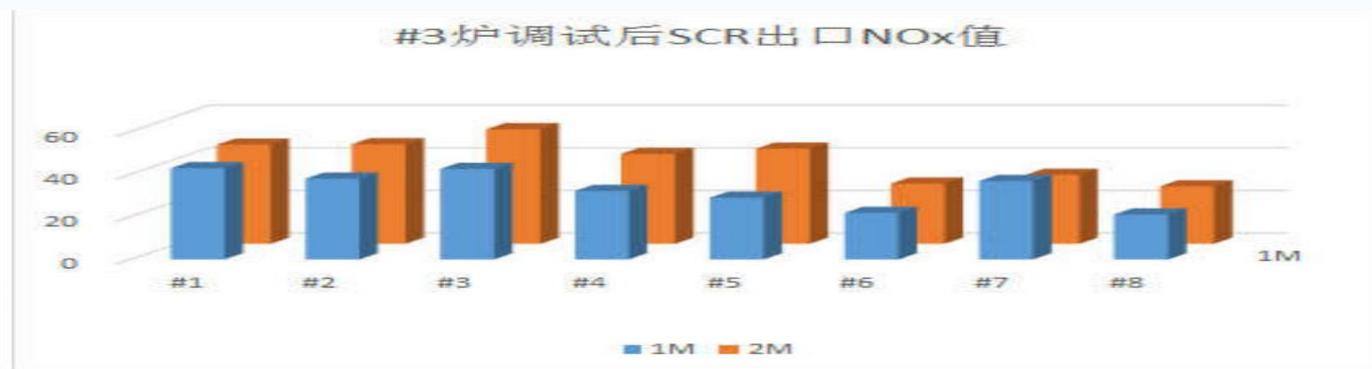
#3 炉调试后 SCR 出口 NOx 柱状图

因出口氮氧化物分布很不均匀，对喷氨支管进行调整，**调整后**

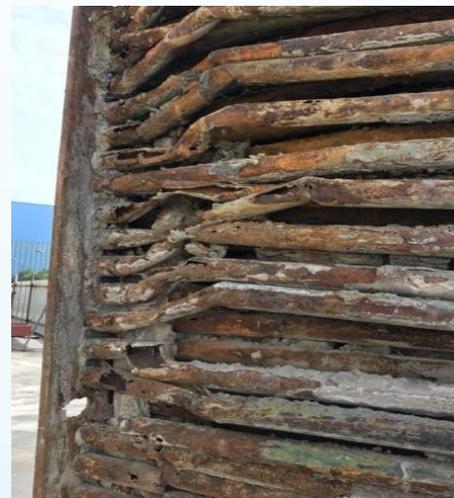
燃料中二氧化硫在催化剂（ $\text{Fe}_2\text{O}_3$ 、 $\text{V}_2\text{O}_5$ ）的作用下进一步氧化生成 $\text{SO}_3$ ， $\text{SO}_3$ 与烟气中的水蒸汽结合生成硫酸蒸汽，**硫酸蒸汽使烟气的露点升高**。预热器冷段的壁温低于烟气酸露点时，**结露造成酸腐蚀**。

SCR\SNCR烟气脱硝对空预器有 $\text{NH}_4\text{HSO}_4$ **腐蚀风险**。

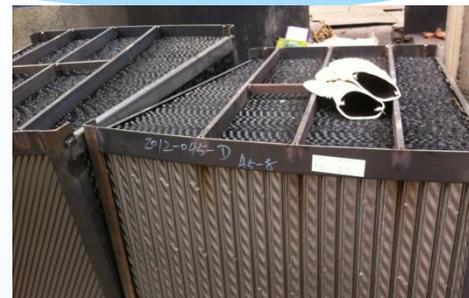
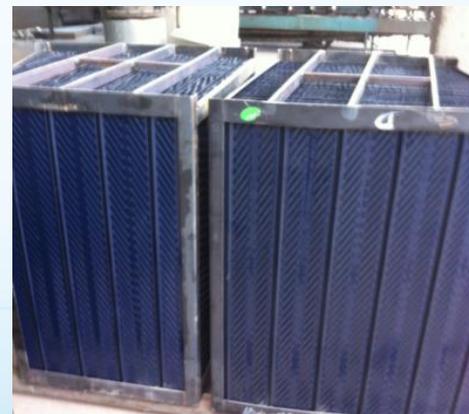
- 使用热风再循环（锅炉效率降低，风机能耗增加）**保持排烟温度不致过低。**
- 使用耐腐蚀的传热材料，如不锈钢、**搪瓷**、陶瓷材料。
- **使用低硫煤， $<0.7\%$ 。**
- 燃烧调整方面采用低氮燃烧器。低氮燃烧能降低炉膛中心温度、**减少三氧化硫生成。**
- **注意吹灰控制，使用蒸汽吹灰前充分疏水。**
- **控制氨逃逸浓度，预防 $\text{NH}_4\text{HSO}_4$ 腐蚀。**

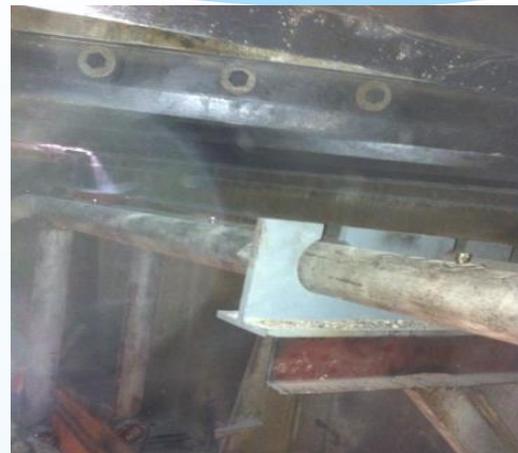
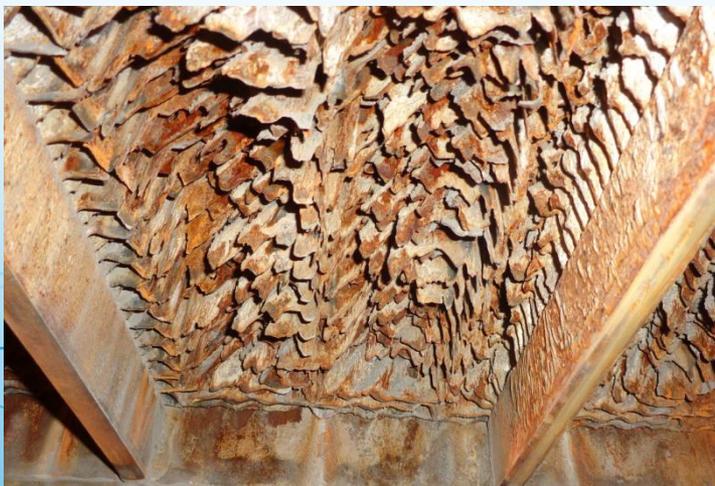
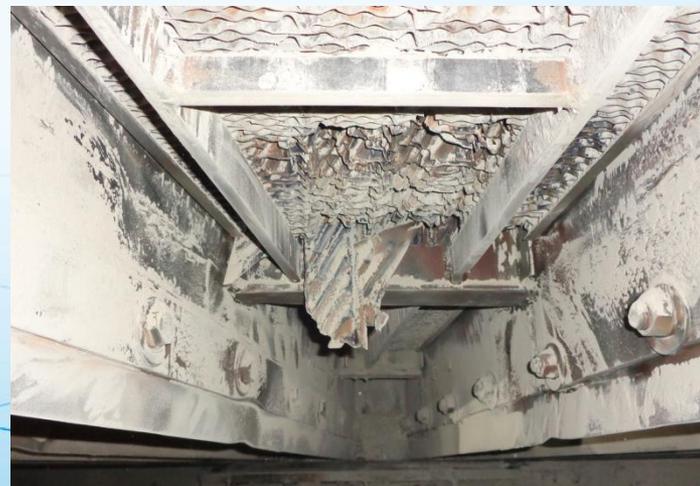
- 传热面积减少，降低传热效果，锅炉效率下降。
- 吹损搪瓷表面，增加腐蚀的风险。
- 回转式空预器传热元件松散，散件可能掉落卡住空预器。
- 增加携带漏风。

- 加装吹灰蒸汽疏水温度在线检测，吹灰前充分疏水（疏水过热度20℃以上再吹灰）。
- 步进式吹灰器喷嘴根据各喷嘴的位置**采用不同直径的喷嘴**，空预器内圈线速度低选用口径较小的喷嘴。例如我厂的空预器步进式吹灰器原是6只 $\Phi 16\text{mm}$ 喷嘴，使用一年后发现中心区域吹损严重，现将接近中心的三只喷嘴直径改为 $\Phi 11.5\text{mm}$ ，使用半年后检查吹损明显好转，吹灰效果没降低。
- 控制吹灰频次，不过度吹灰。
