第五届火电行业化学专业技术交流会论文

# 140MW双背压双转子机组 透平油水分超标的原因分析和处理方法

单位：华电国际十里泉发电厂 邮编： 277103

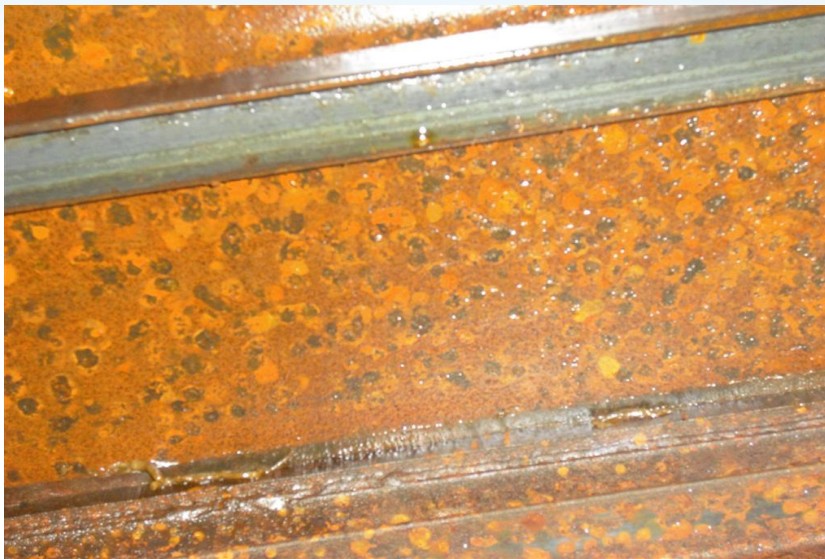
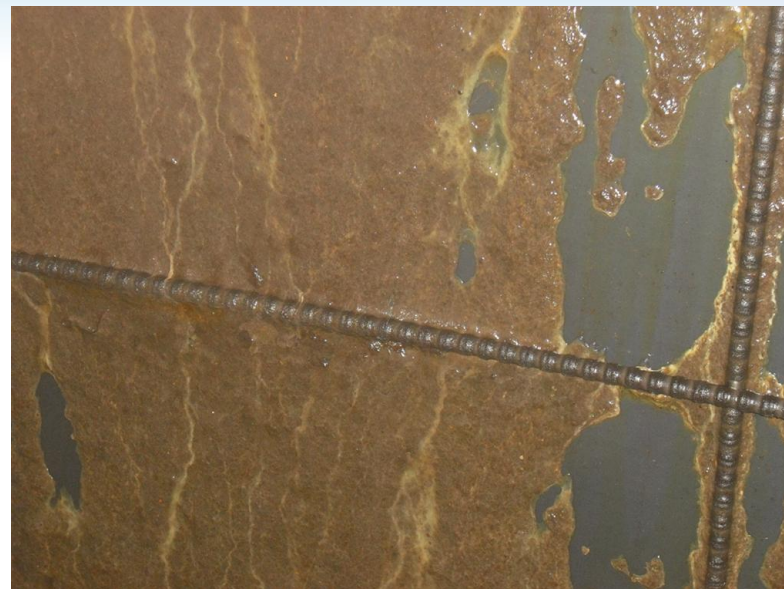
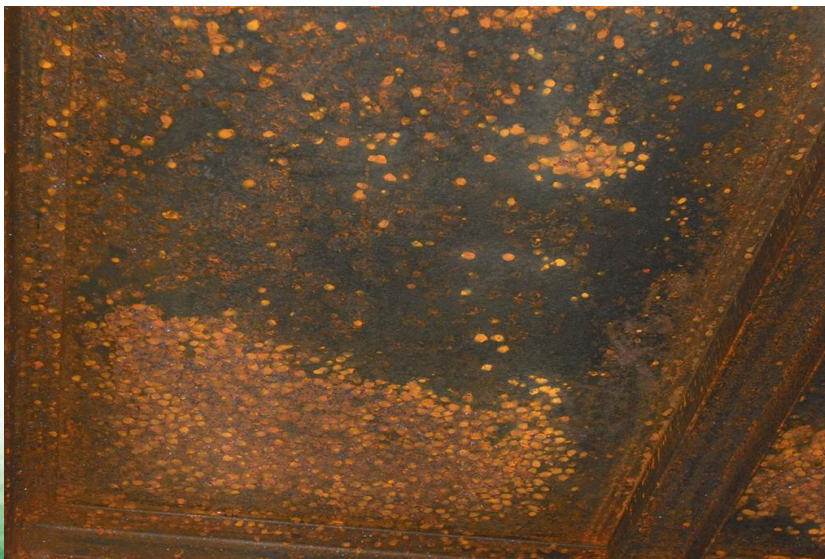
## 四、机组大修时主油箱的照片

机组大修时对#5机组主油箱进行了仔细的检查，发现主油箱内部油位以上的管道以及四壁上均附有大面积的锈，油箱底部有很多油泥。主油箱的原始状况见下图：

机组双背压双转子运行期间，由于双背压双转子供热时，负荷波动、工况变化，低压缸排汽极易发生过热，排汽温度瞬间最高可达到150℃。凝结水温度最高可达80℃。凝结水温度升高，轴加热负荷增加，导致其对轴封回汽的冷却能力降低，同时造成回汽不畅，导致轴封处易漏汽，容易造成油中进水。机组运行中轴封漏汽量大，轴封汽就会漏入轴承油中，造成油中带水。造成主机油箱中频繁进水，由于运行中大量的水进入润滑油系统，随着油温升高，水蒸汽上升附着在油位以上的金属表面，导致主油箱内壁生锈、腐蚀。

严格按照检修质量标准，通过打磨、用煤油等清洁剂擦拭等方式彻底清除主油箱内壁锈迹，确保金属表面光滑。

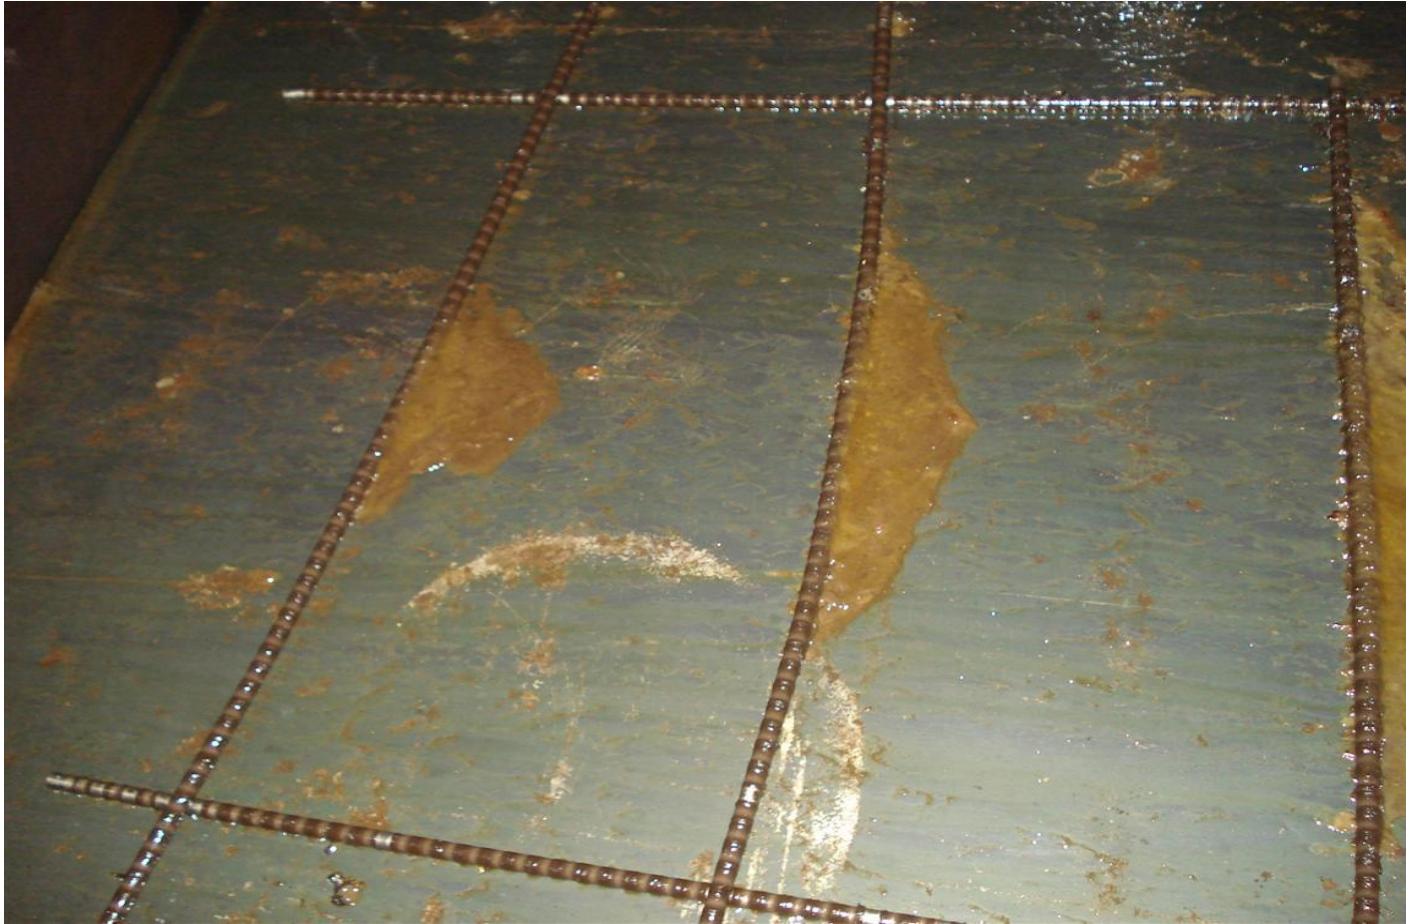
# 2014年机组大修主油箱检查照片1

大修检查油箱底部基本无油泥，油箱顶部、油位以上轻微或无锈蚀现象。

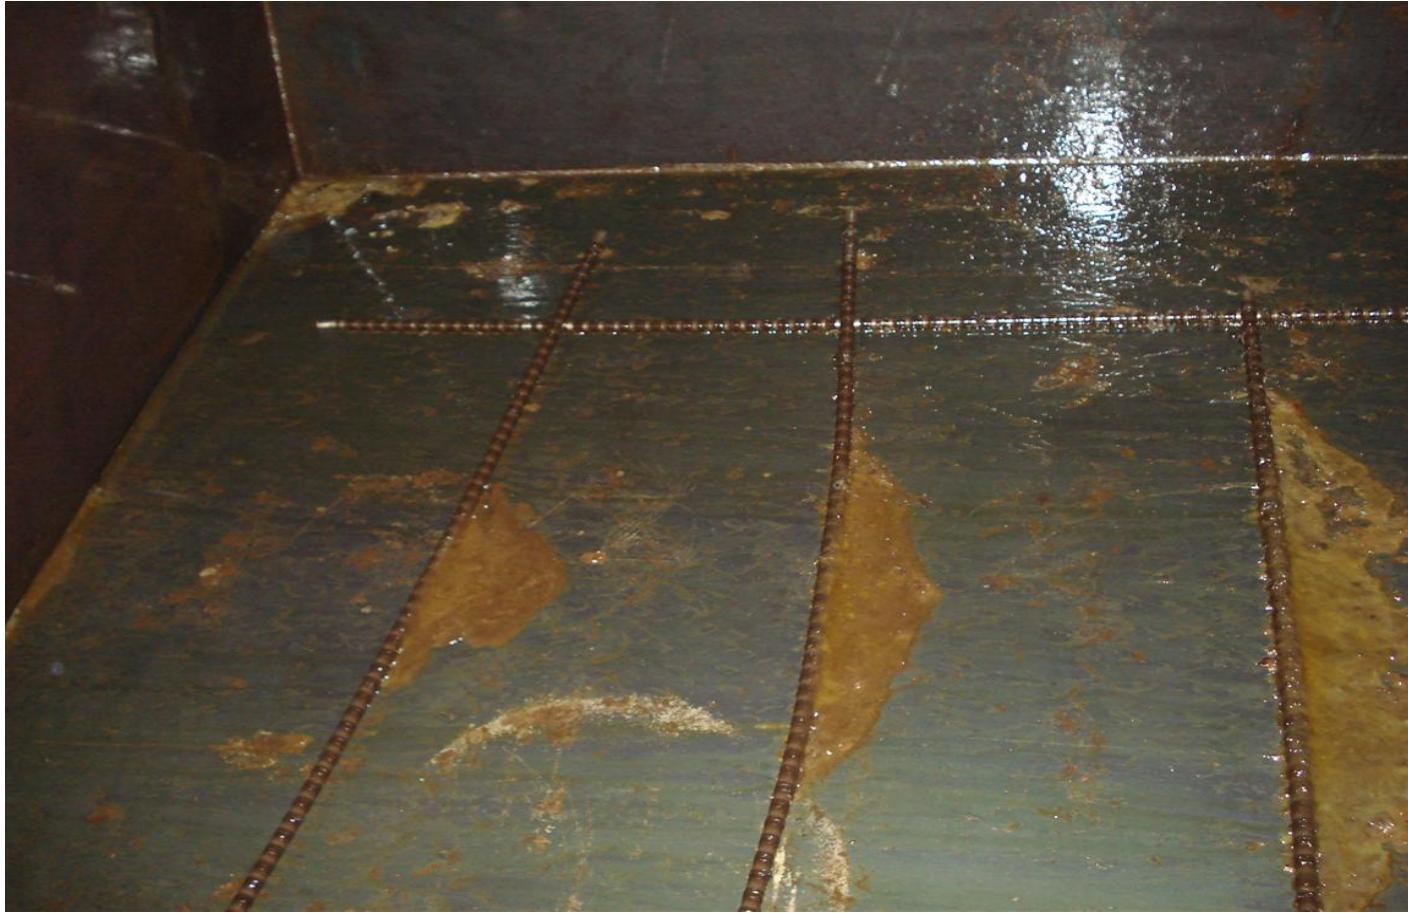
## 2014年机组大修主油箱检查照片2

大修检查油箱底部基本无油泥，油箱顶部、油位以上轻微或无锈蚀现象。
