## 循环流化床锅炉烟道型 SCR 催化剂堵灰原因分析和 预防措施

**摘 要:**为解决某公司循环流化床锅炉的烟道型 SCR 催化剂大颗粒异物沉积和堵灰的问题, 分析了其成因并总结了其带来的危害, 提出了防止 SCR 催化剂堵灰的措施, 包括加强炉内脱硫, 以及在尾部烟道各层受热面布置金属防护网, 并在该公司的 75 t/h CFB 锅炉实施所提措施。经过 8 个月的运行后, 停炉检查时未见明显大颗粒异物沉积和堵灰情况, 且运行期间的氨水消耗量、氨逃逸浓度、NO<sub>x</sub> 排放浓度和催化剂阻力都保持稳定, 得到了良好的收效。所提方案可为采用烟道型 SCR 催化剂的 CFB 锅炉提供参考。

## Cause Analysis and Preventive Measures of SCR Catalyst Plugging in CFB Boiler

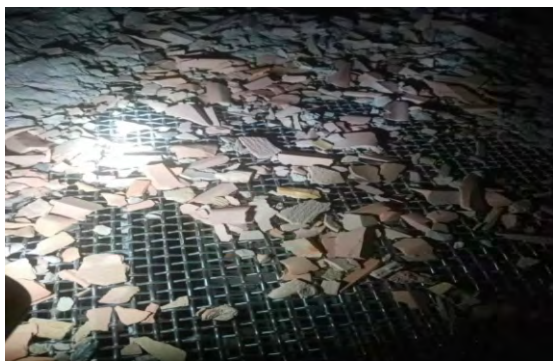
该公司的CFB锅炉运行近一年后,发现催化剂金属防护网上形成了大量异物沉积,如图1和图2所示,导致了一系列运行问题,具体如下。

图1 大颗粒异物堵塞催化剂防护网

CFB 锅炉运行过程中,尾部烟道内会产生大颗粒异物堵塞催化剂防护网,若堵塞催化剂防护网的大颗粒异物堵塞量较大,还可能进一步造成飞灰沉积、堆积。大颗粒异物产生的原因有:

(1) 锅炉运行时高温烟气携带的飞灰在炉墙和受热面上沉积、板结,最终脱落形成块状、硬度较低的大颗粒异物;

(2) 飞灰在炉墙和受热面上沉积、烧结,最终脱落形成片状、硬度较高的大颗粒异物;

(3) 炉墙耐火材料受交变应力作用和烟气冲刷脱落形成的大颗粒异物硬度较高。

(2) 在尾部烟道各层受热面布置金属防护网如图 5 所示。通过逐级拦截运行中脱落的大块异物,同时拦截各受热面(高温过热器、低温过热器、高温省煤器等)吹灰时大量成团脱落的灰块,避免在催化剂表面堆积造成堵塞。由于高温过热器入口烟温在 900  $^{\circ}\text{C}$  以上,防护网材质需采用 310S(0Cr25Ni20)不锈钢,而高温省煤器入口烟温较低可采用 304 不锈钢。

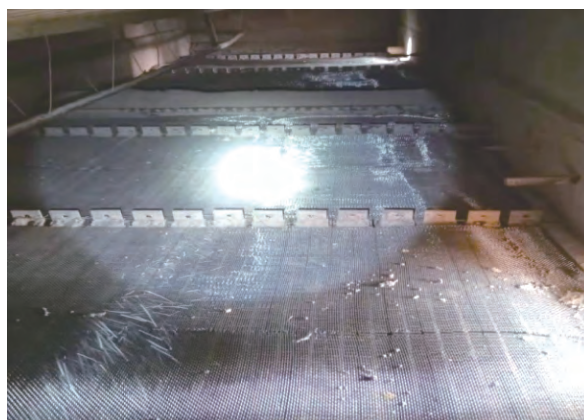
图 5 高温省煤器金属防护网

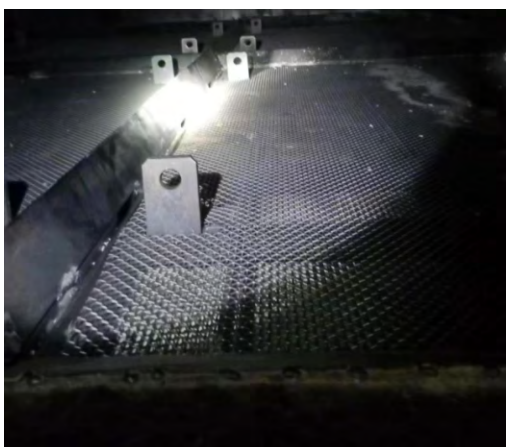
以该公司 75 t/h CFB 锅炉为例,采取上述防堵灰措施后,锅炉取得了良好的治理效果,催化剂堵灰显著减轻。图 7 和图 8 是锅炉运行 8 个月后停炉检查情况。从图 7 和图 8 中看出,催化剂表面很少出现大颗粒异物堆积和积灰堵灰现象,催化剂本身的机械磨损情况得到大幅度减轻。运行期间催化剂阻力保持稳定,如图 9 所示,氨水消耗量和氨逃逸浓度未显著增加。

图7 催化剂堵灰显著减轻
