# 第一届燃煤电厂能效提升技术交流研讨会

# 汽轮机运行优化与节能改造技术

华电国际电力股份有限公司技术服务中心

2017.5

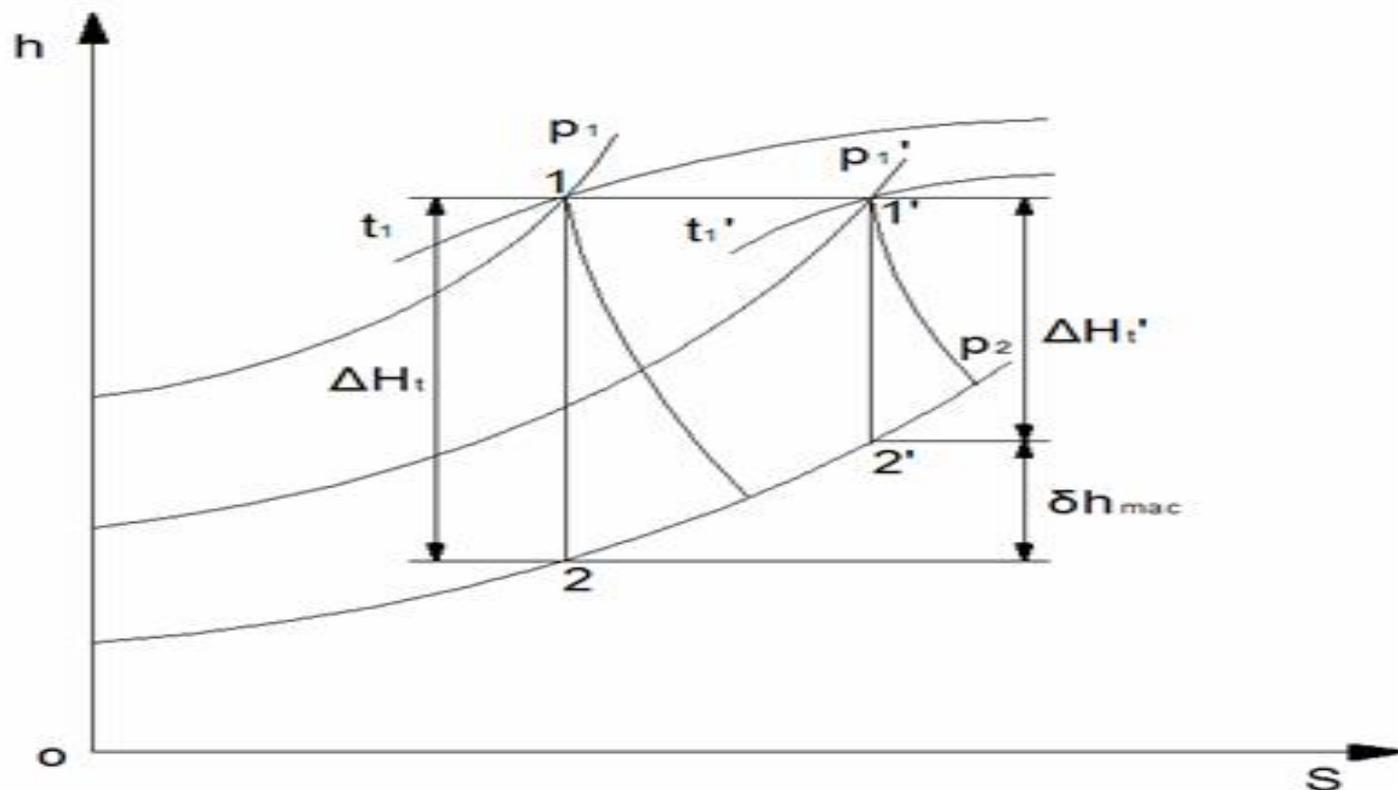
## ◆蒸汽节流影响机组经济性的机理

主蒸汽节流过程是一个等焓熵增的过程，节流后蒸汽压力、温度下降，初焓不变，理想比焓降和实际比焓降降低，导致做功能力下降。

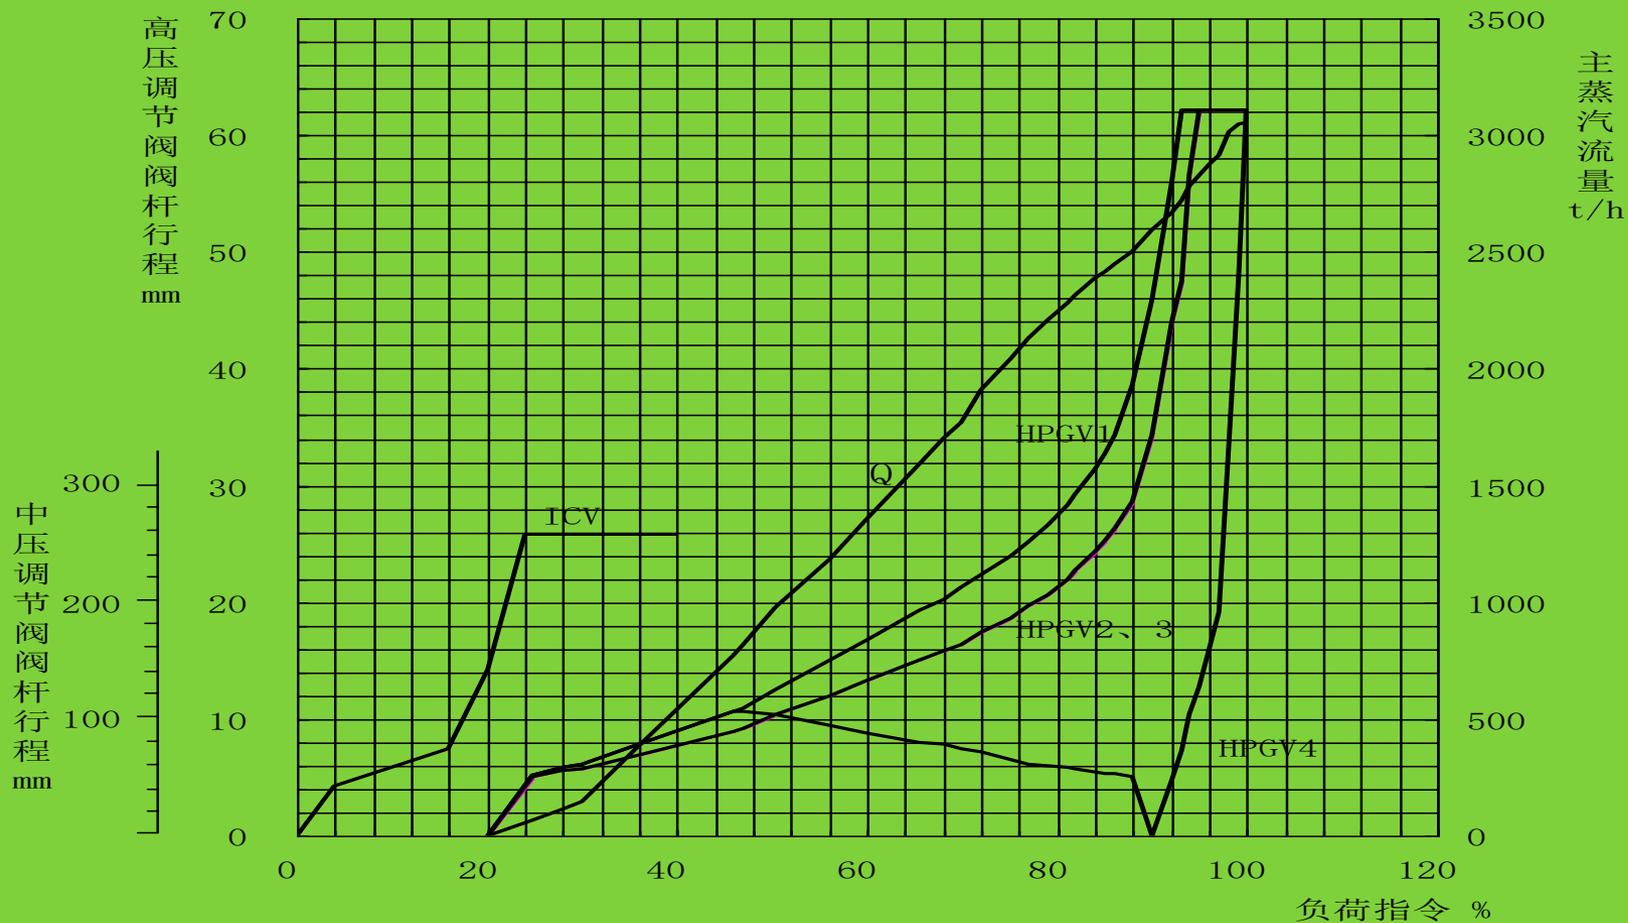
## ◆东方日立机组复合配汽方式

东方日立600MW以上超超临界机组采用复合配汽方式，在接近额定负荷（95%以上）时采用喷嘴调节，1号、2号、3号高压调速汽门全开，汽轮机节流损失最小，经济性最好。在95%及以下负荷时均采用节流调节，四个高压调速汽门始终处于节流状态，产生较大节流损失，造成机组经济性降低。

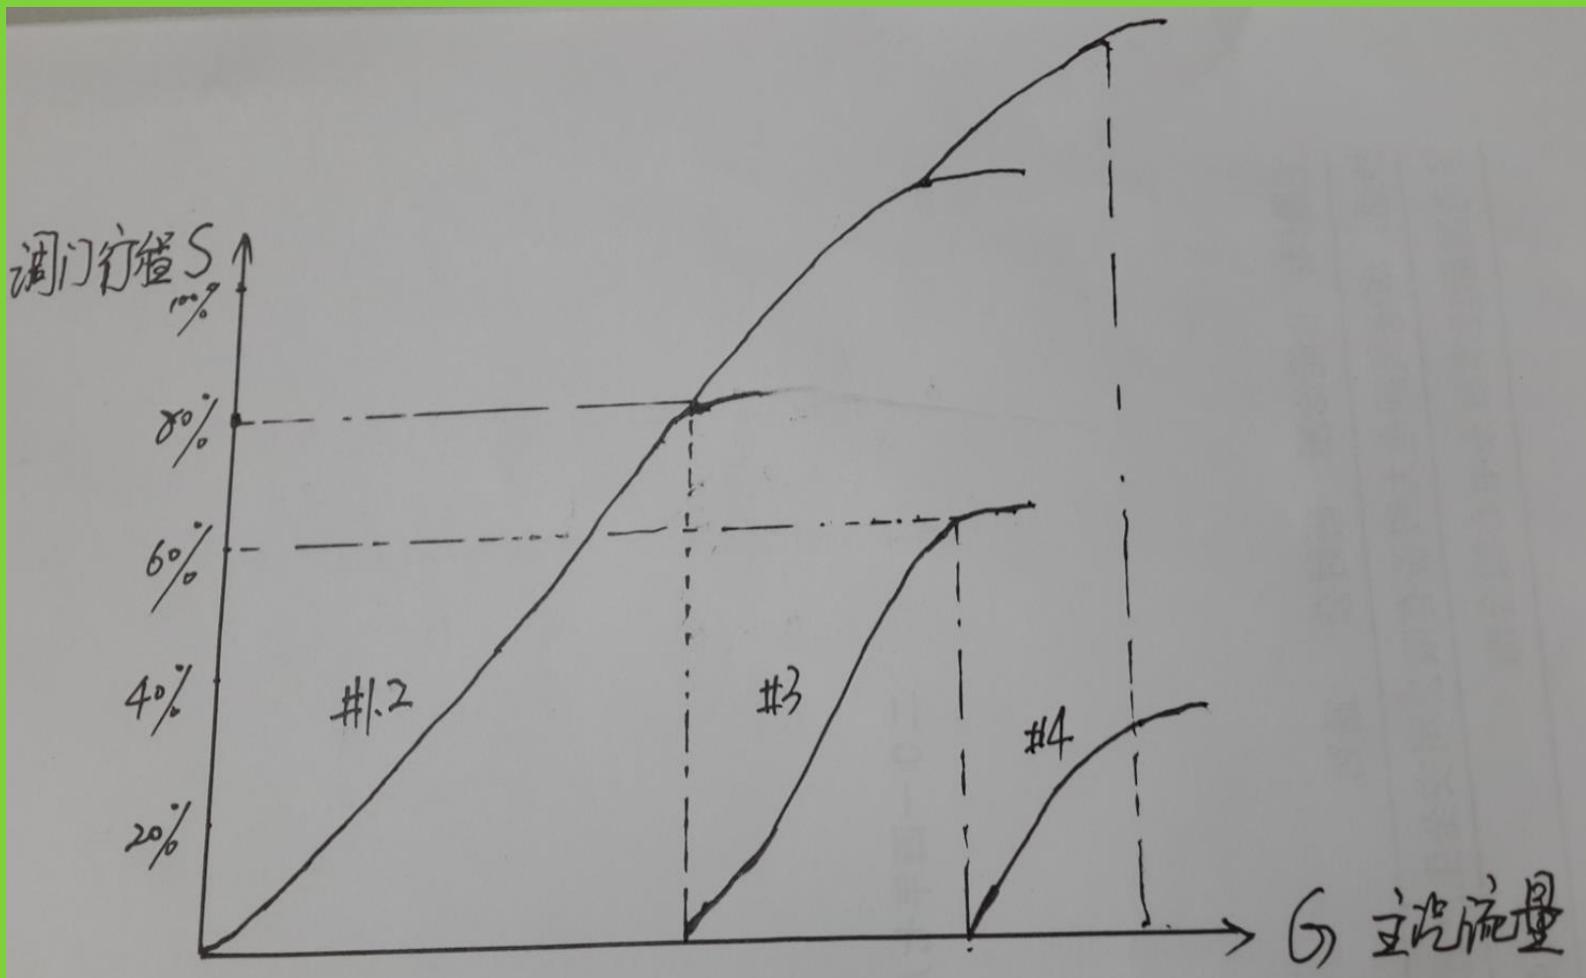
## ◆ 喷嘴配汽机组高压调速汽门重叠度设置原则

采用喷嘴调节的汽轮机高调门重叠度设置，应在满足一次调频前提下，阀门的总升程与主汽流量是一个线性的关系。

实际运行中为提高机组负荷响应速度或其它原因，部分机组高调门重叠度设置偏大。某机组在第一顺序开启的阀门开度为50%时，第二顺序开启的阀门即开启，第二顺序开启阀门开度为30%时，第三顺序开启阀门开启，从而造成较大的节流损失。

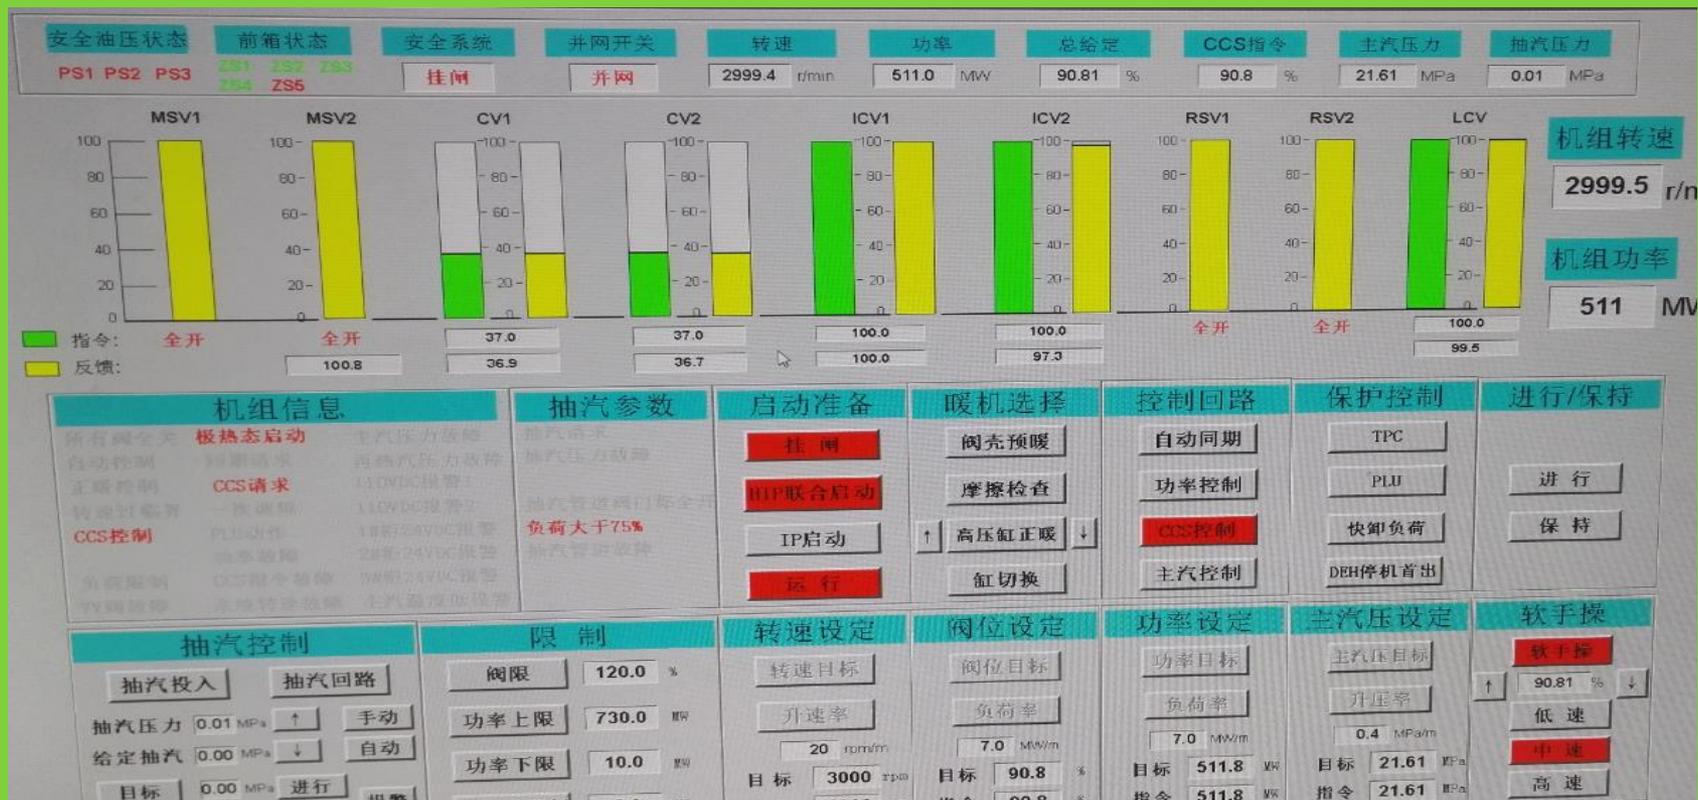
## ◆东汽660MW超超临界机组高调门开度图

近年来新投产的600MW以上等级超超临界机组均取消了调节级，采用节流调节。从运行机组运行情况看，为适应AGC和一次调频，高调门开度过小（30%左右），导致节流损失大，高负荷时高调门后压力降至亚临界，高压缸效率大幅降低（4个百分点以上）。**十里泉、六安、长兴、宁海、莱芜**

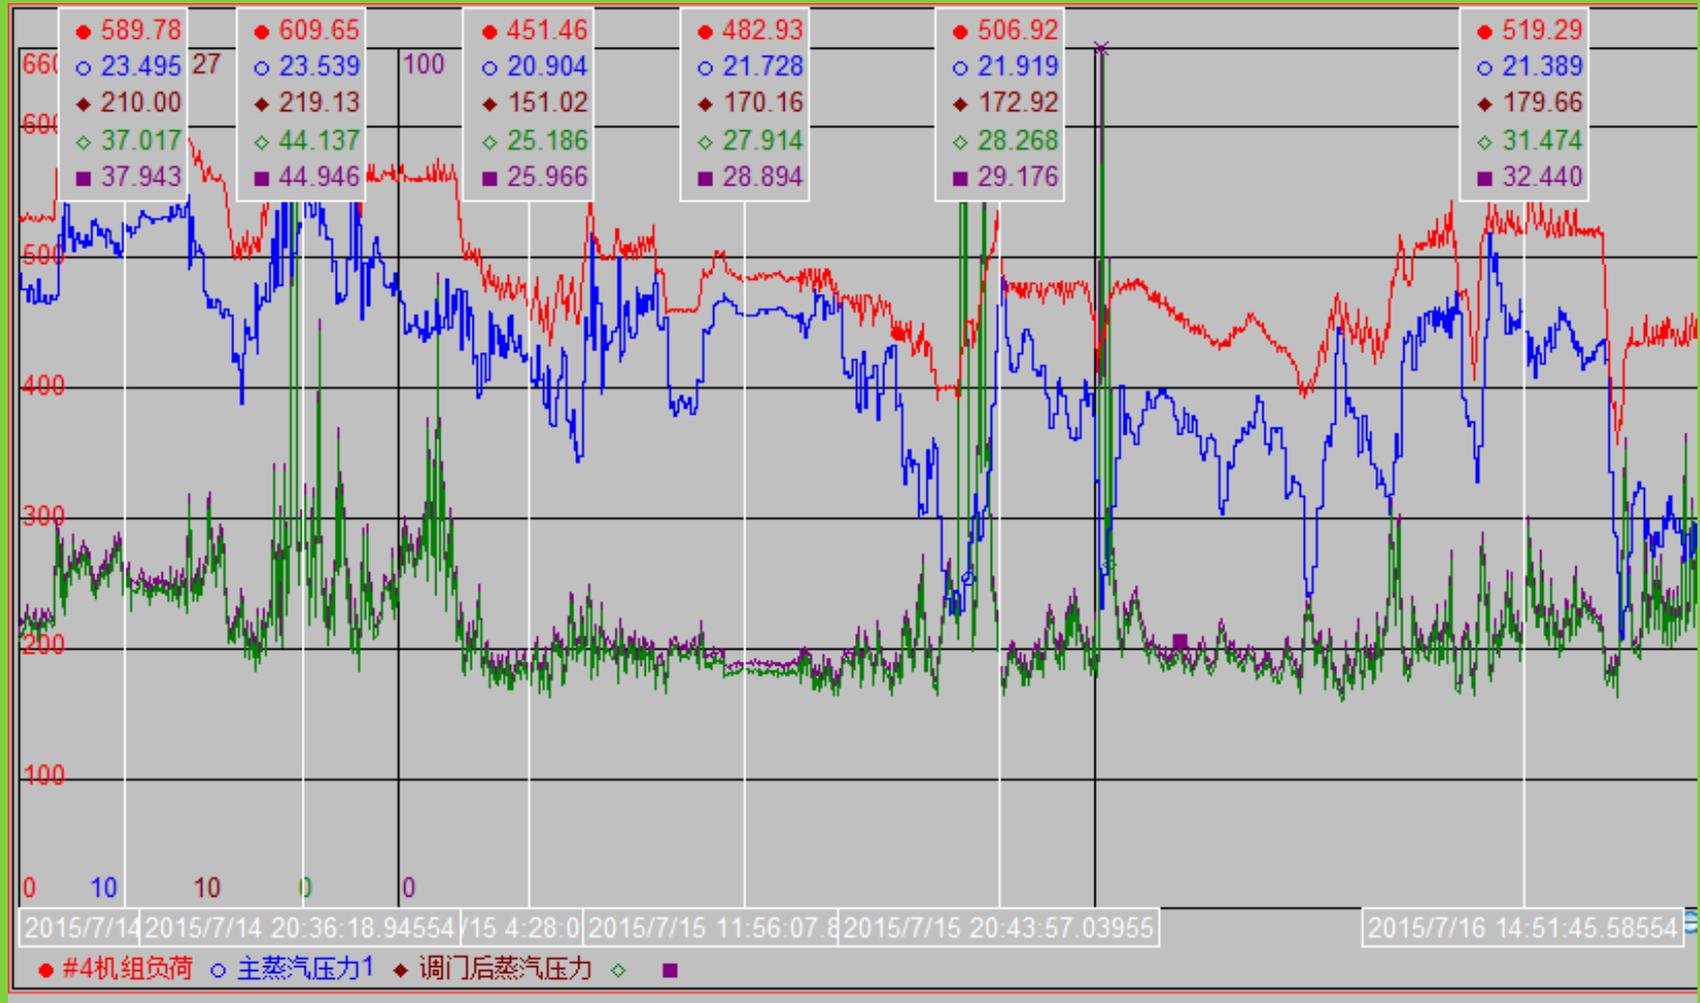
◆ 上汽西门子660MW超超临界实际运行参数趋势图

### ◆主要原因

- ◆机负荷-压力曲线与机炉实际性能存在偏差，高调门开大不能满足AGC调节品质的要求。
- ◆机组原设计在AGC模式需要负荷快速响应及夏季过负荷时，需要补汽阀参与调节。

据了解，目前投产的采用节流调节超超临界机组，实际运行中补汽阀基本不参与调节（阿尔斯通机组参与）。因为补汽阀投入时，产生严重的汽流激振，导致轴承振动增大，危及机组安全运行。

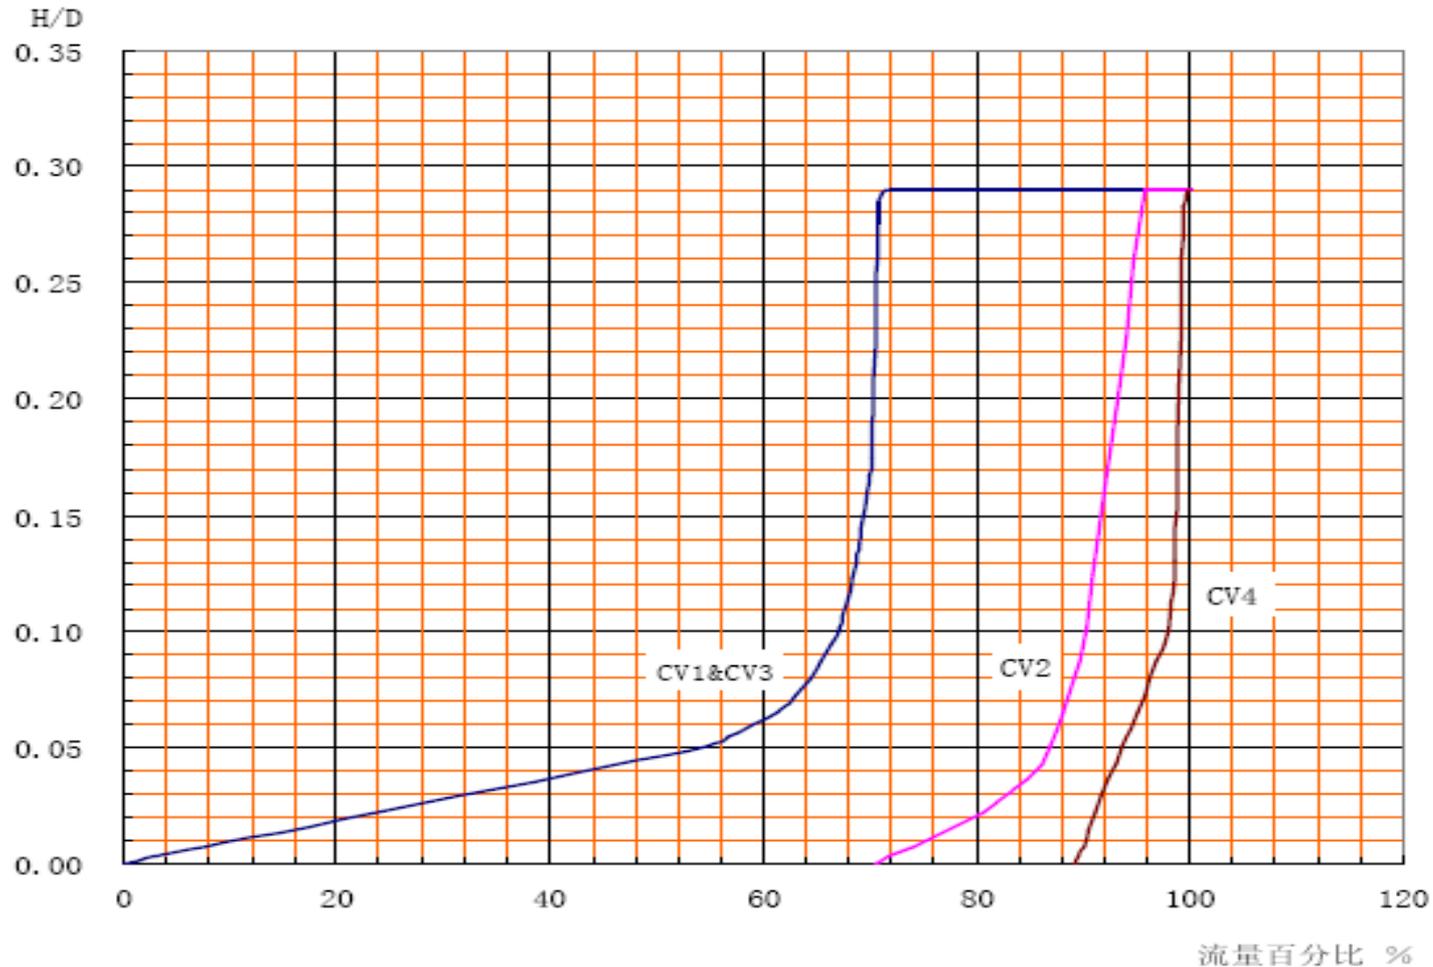
## ◆采用复合配汽方式的机组应改为喷嘴配汽

邹县发电厂1000MW机组、芜湖发电公司660MW机组已改完，根据优化后试验报告，机组在各负荷点热耗率平均约降低30kJ/(kW.h)。

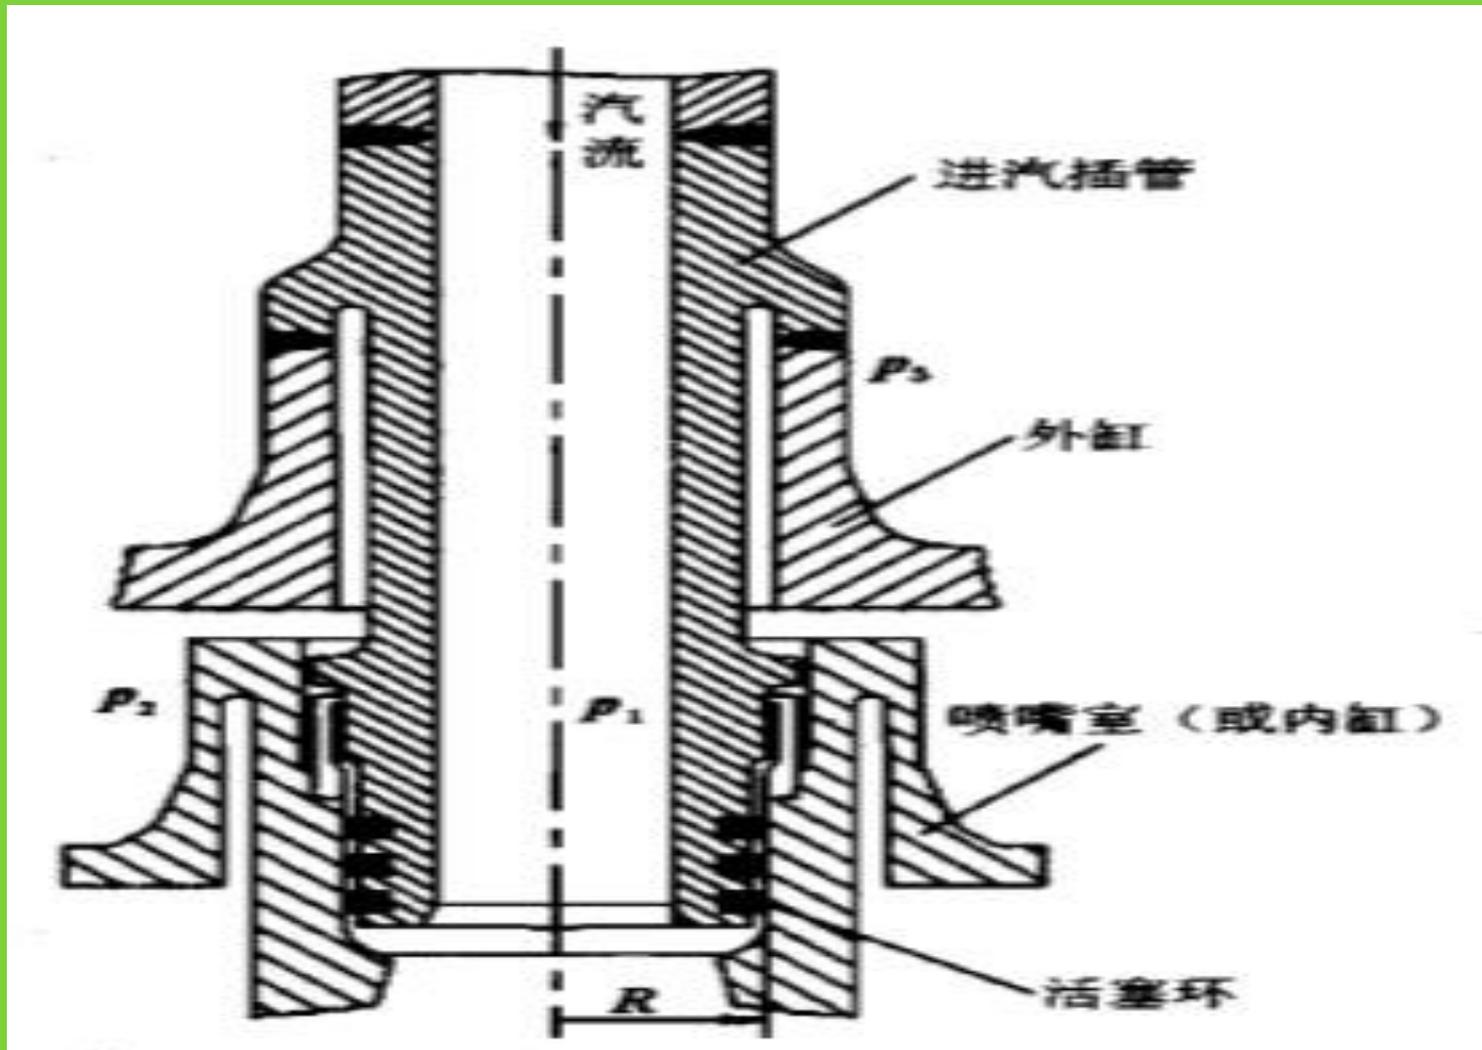
## ◆ 活塞环进汽插管密封结构图

进汽插管密封型式有活塞环密封、钟罩密封、叠片式密封。高中压缸进汽插管密封不严泄漏案例：某公司660MW超临界机组，设计三抽温度是 $456^{\circ}\text{C}$ ，实际温度 $511^{\circ}\text{C}$ ，比设计高 $55^{\circ}\text{C}$ ，就是因为中压插管漏汽，再热蒸汽漏入中压缸内外夹层导致。该进汽内管直接插于喷嘴室或内汽缸中，用密封环阻止蒸汽从喷嘴室或内缸漏向内外缸夹层。外套管多采用焊接型式，与高压外缸连接。每个插管有三道活塞环密封，其能适应不同工况下内外缸不同方向的膨胀。为使环与密封面具有良好的接触和汽密性，活塞环在环槽内是自由的，环在槽内有一定的轴向间隙，环的轴向和径向密封面与环槽相应接触和它的径向接触面应平整和光滑。

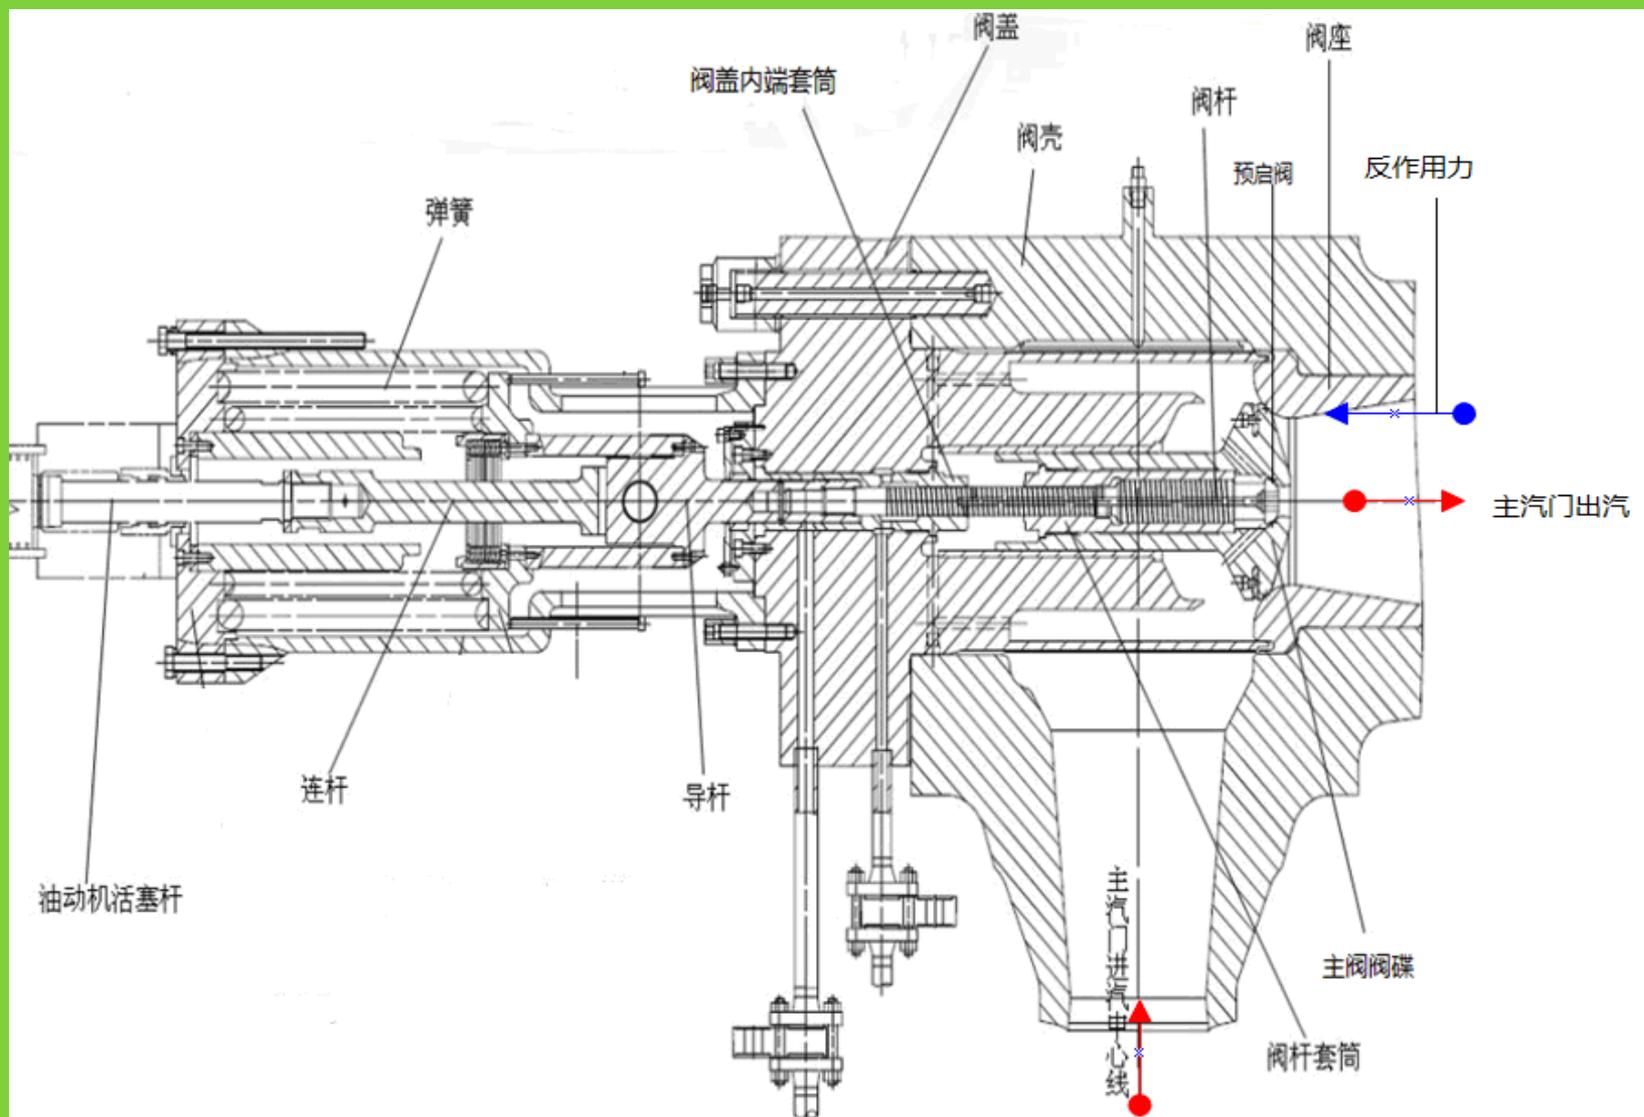
## ◆ 汽轮机主汽门结构图

主汽门、高调门预启阀提升铰接部件磨损，主阀下沉，有效行程达不到设计行程；高调门镶嵌阀座上移等。主汽门及高调门的预启阀均通过铰接部件与主阀连接，正常运行中预启阀受汽流冲击不停抖动，铰接部件容易磨损并出现空行程。此时油动机行程达到100%，但主阀行程未开到位，从而造成节流。某300MW机组运行中1号、2号高调门开度均为100%，高调门前压力相同，但2号高调门后压力偏低0.3MPa。停机检查发现2号高调门预启阀铰接部件磨损严重，导致主阀行程未开到位。

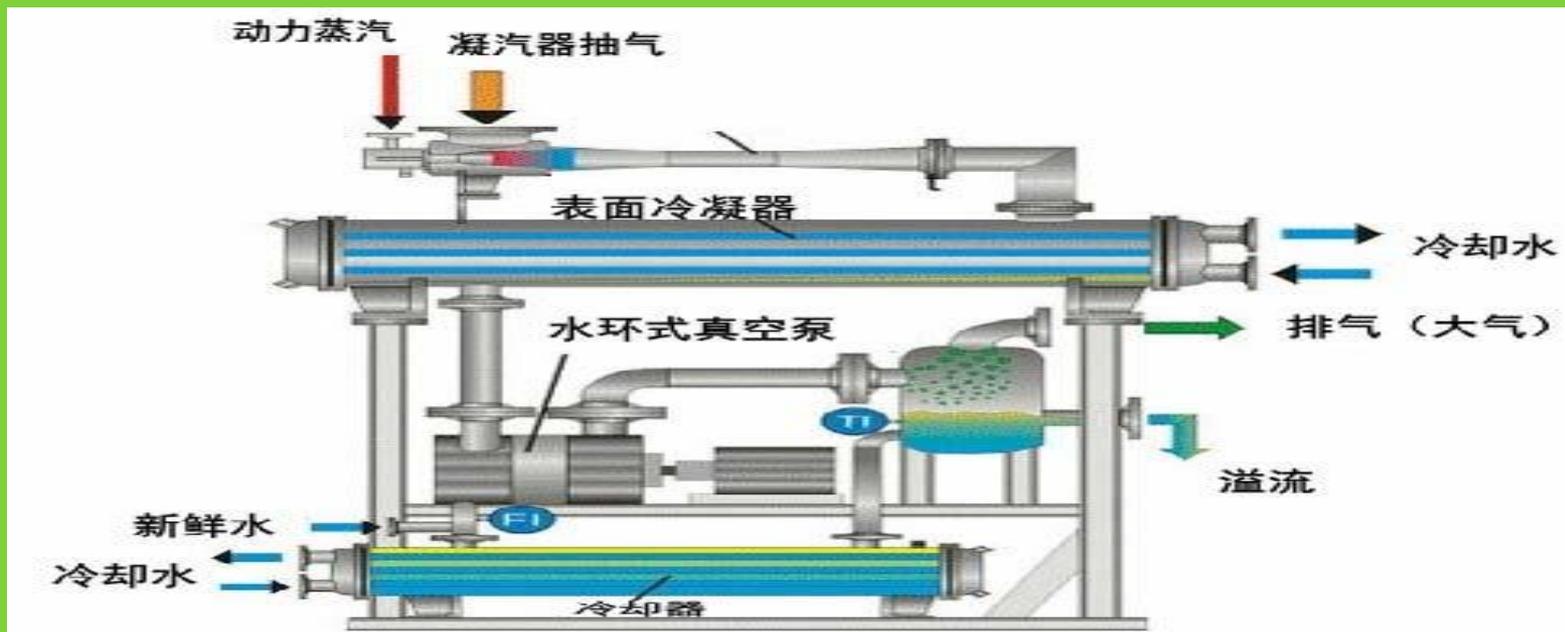
加装真空泵强制冷却装置；加装一台小真空泵；单级泵改双级泵（或加装大气喷射器）；两台机组真空泵抽气管串联；增加蒸汽喷射器系统（蒸汽喷射器+小容量水环真空泵；高效真空泵改造（罗茨泵+小容量水环真空泵）。经理论计算和运行实践证明高效真空泵改造方案是最合理的，但要注意罗茨泵压缩比的选择。下图是蒸汽喷射器改造方案，需消耗高品质蒸汽，不经济，伪节能项目。

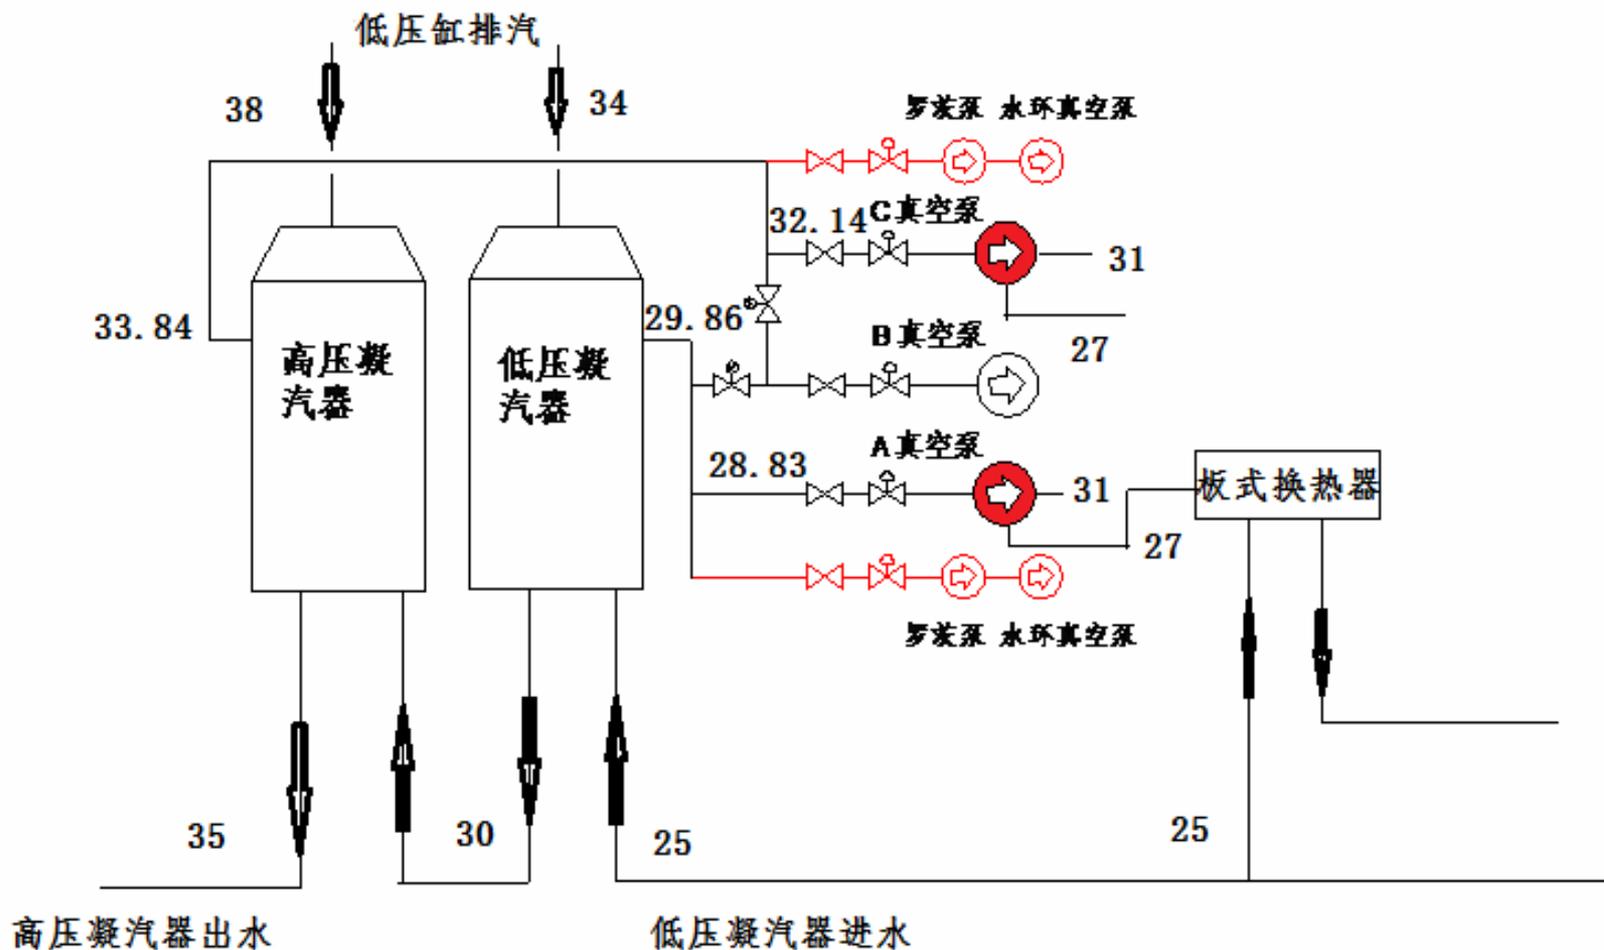
## ◆ 高效真空泵运行提高真空原理图

机组负荷600MW

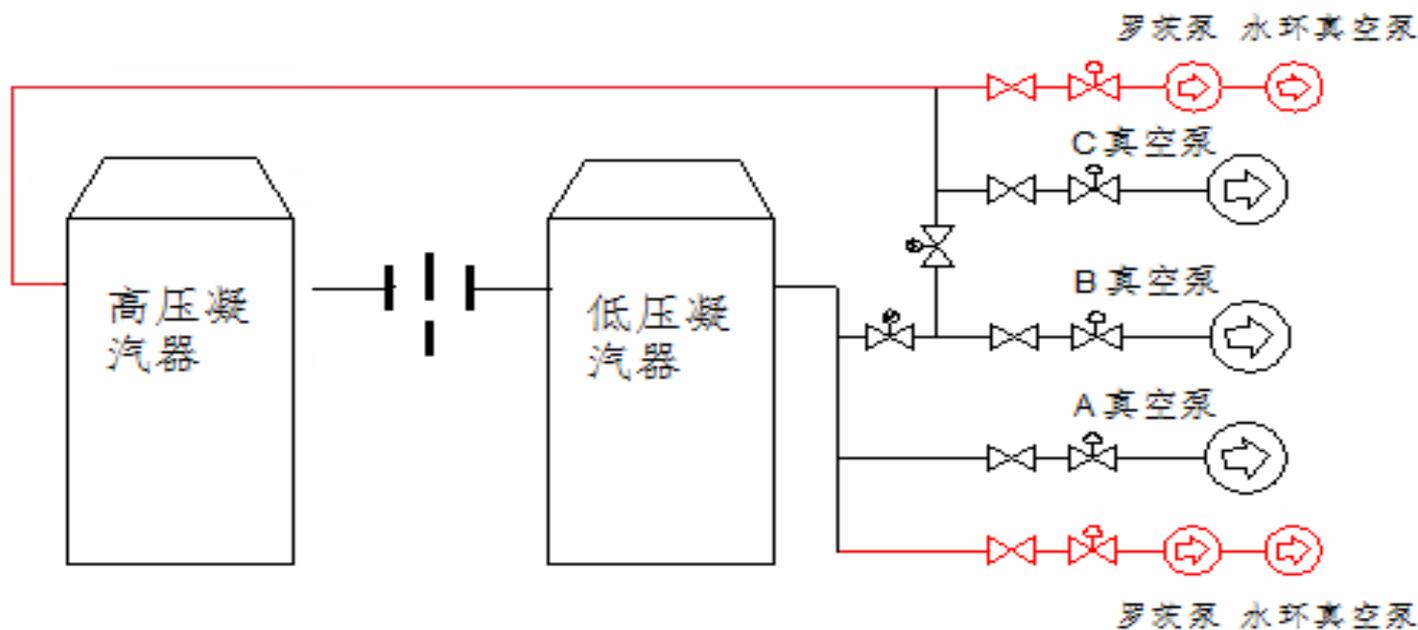
上汽西门子600MW及以上等级机组因凝汽器结构不同，设计串联运行能够维持高低背压差压在正常范围，但在低负荷时仍然存在高、低背压压差低。东汽、哈汽600MW及以上等级机组设计为串联抽空气的，高低负荷均存在高、低背压压差低。应改为并联（可结合高效真空泵组改造）。

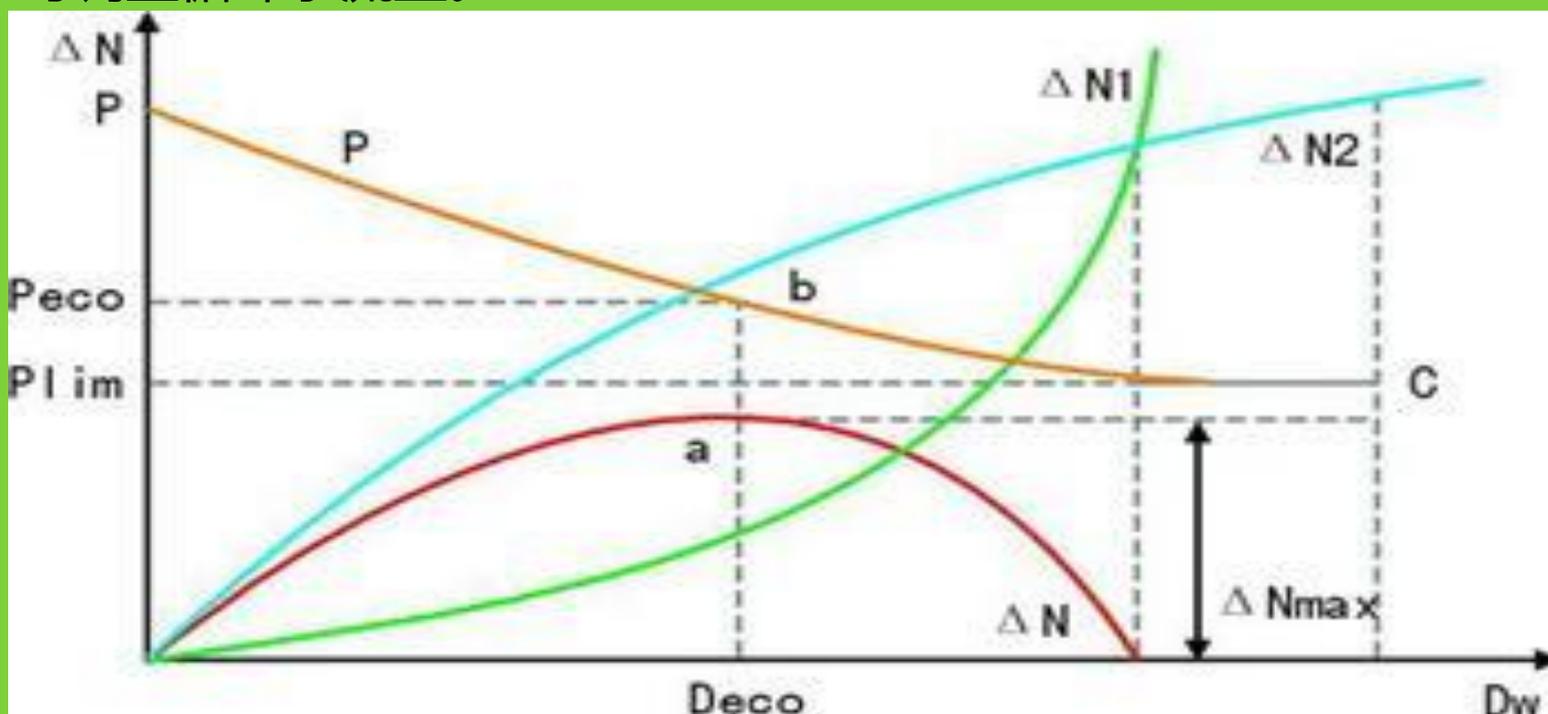
目前火电厂机组配置循环水泵多为高低速调节，采用人工启、停循环水泵或进行高、低速切换来进行冷却水量调整，这种调节方式无法实现实时、准确的调节，人为操作存在不确定性，大大限制了循环水泵节能运行效果。

将一台循环水泵改为变频控制，以最经济真空为控制目标，实时调整循环水流量。

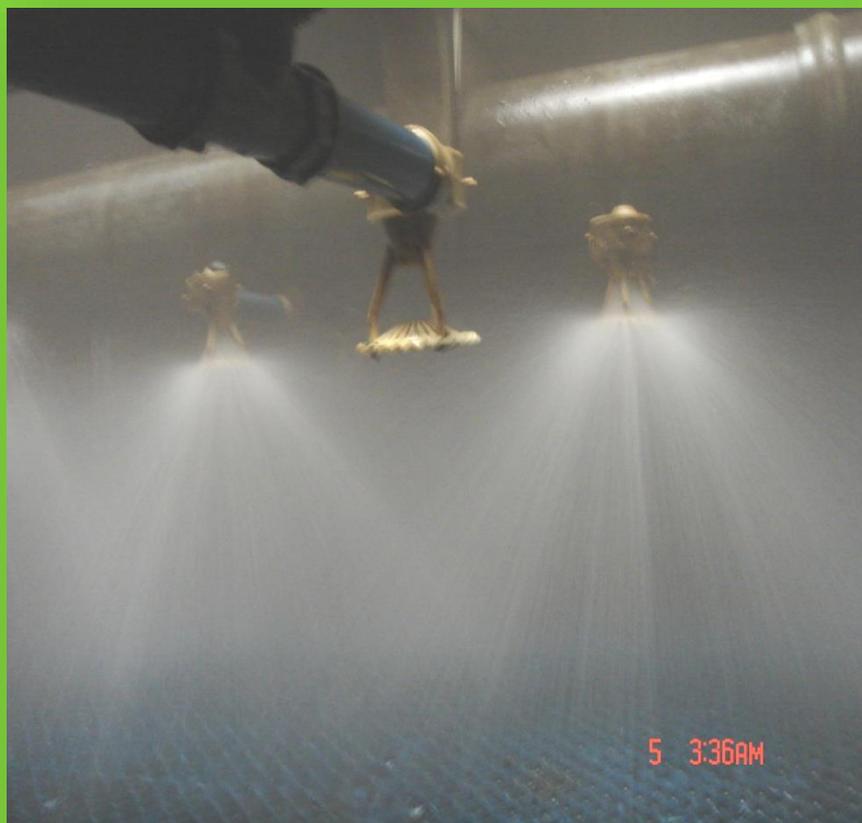
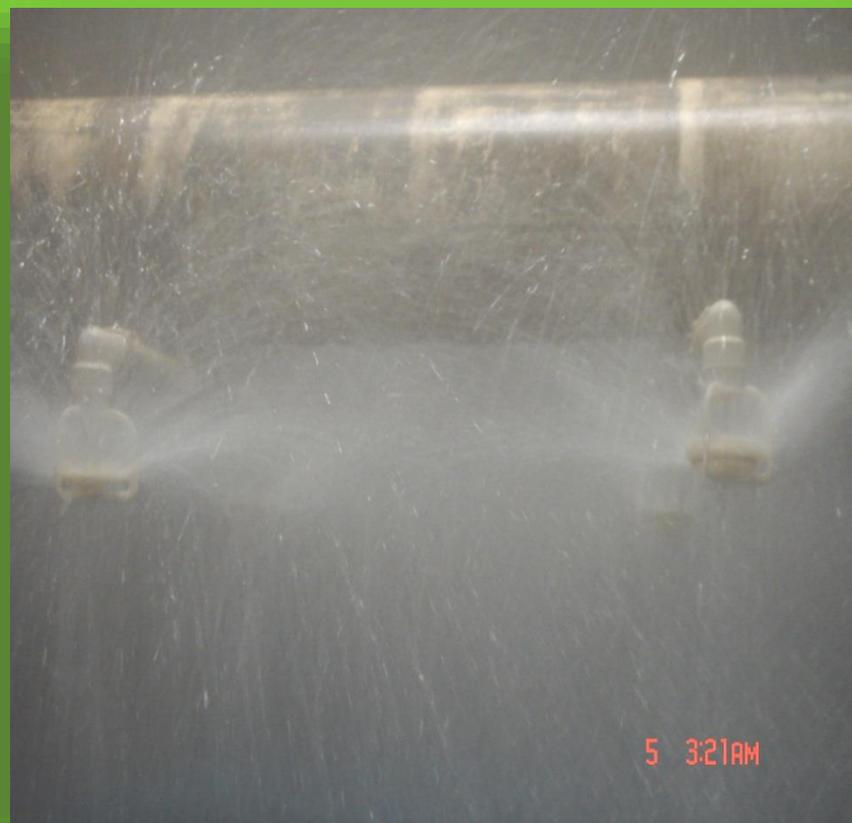
反映喷溅装置性能指标有：泄流能力、喷溅范围、淋水均匀性。目前火电厂冷却塔喷溅装置大多配置反射型，易堵塞、掉头，工作效果较差。

将现有喷溅装置改为蜗壳式节能旋转式喷溅装置（已列入国家节能技术推广目录），可降低出塔水温 $1.5^{\circ}\text{C}$ 左右，提高凝汽器真空约 $0.5\text{kPa}$ 。

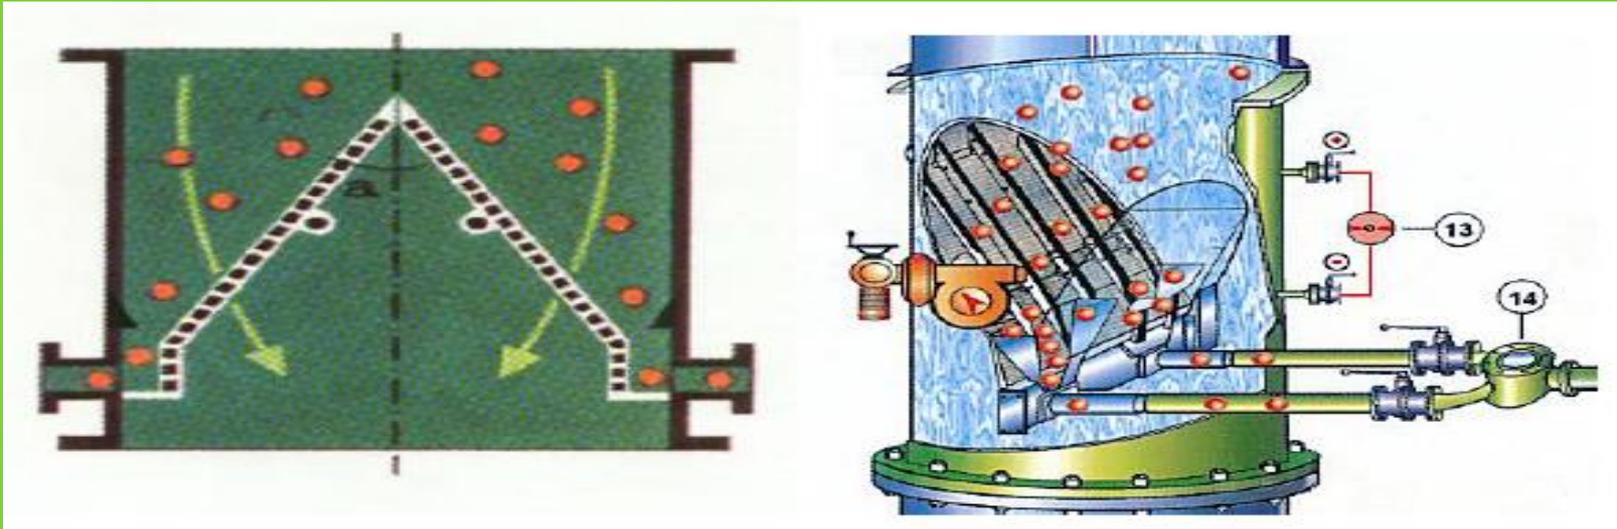
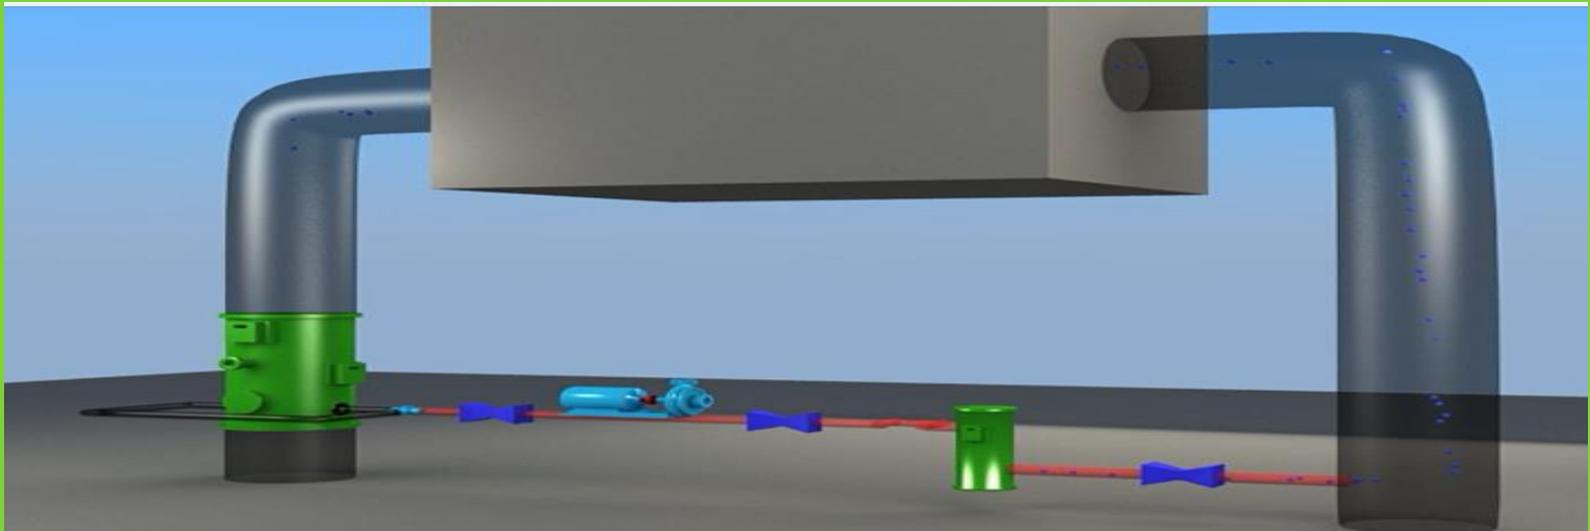
- ◆ 传统胶球清洗装置：一次投球率较低；收球效果不能保证；对凝汽器管束中间区域清洗效果较好，两侧涡流区清洗效果较差。

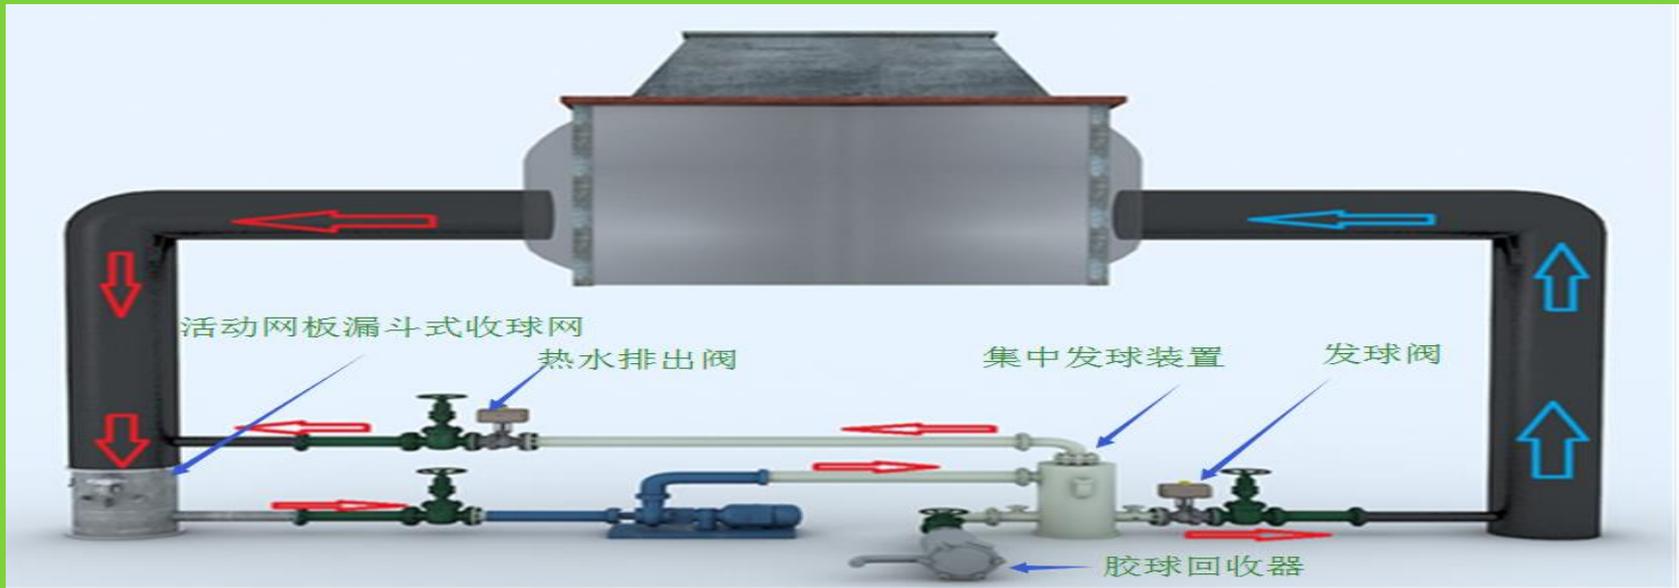
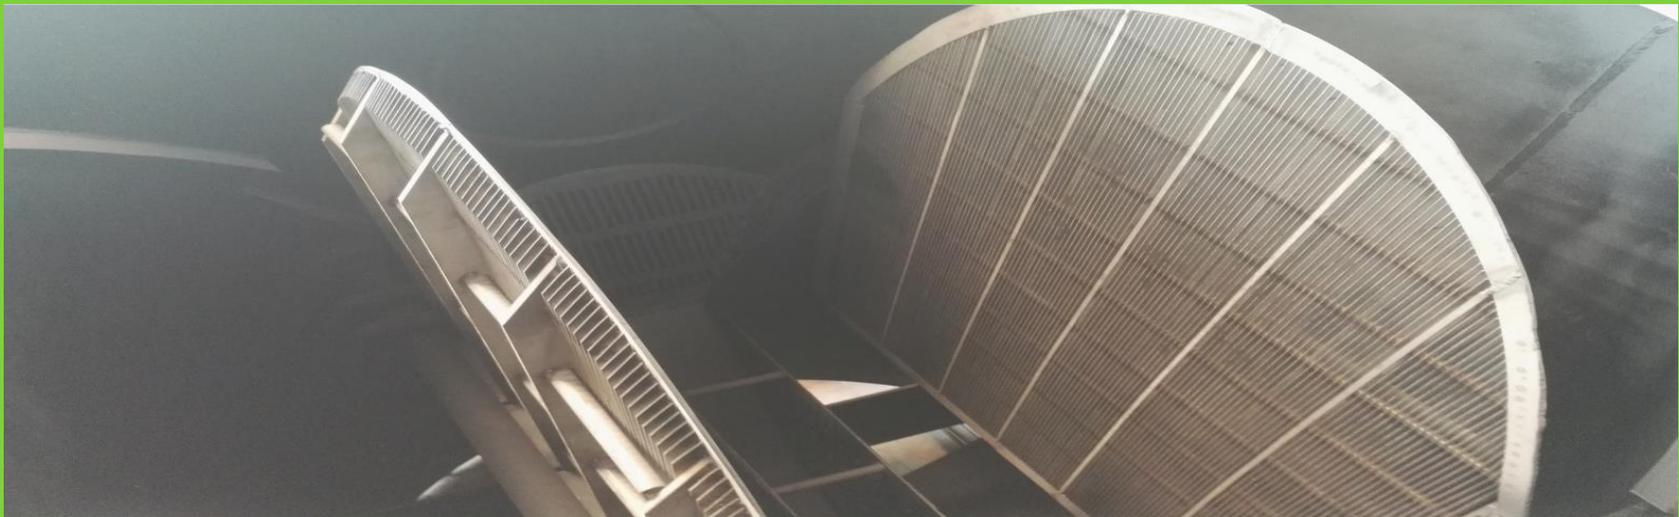
## ◆陕西汉德公司HDCOCS流程图及收球网

优点：每次发球都实现大流量集中、间歇发球，发球速度快（2秒之内发射出去）。中间区域管束进球后阻力增大，从而保证其它胶球能够进入边缘管道，大部分管束都能够得到清洗；投球率、收球率高，一次投球可达清洗管束的40%-100%，收球率达到95%以上，清洗效果好；驱动胶球动力有压缩空气和大容量胶球泵两种，驱动力更强，胶球集中进入凝汽器数量更多；自动化程度高，操作简便，人工操作量大大减少；以色列CQM技术、陕西汉德HDCOCS技术每次收球过程，随球返回的热水进入到凝汽器出口管道，因此不会导致凝汽器入口水温升高；陕西汉德HDCOCS技术、深圳世能VUES技术系统配置简捷，维护成本低；陕西汉德HDCOCS技术使用活动漏斗式收球网，单排球口结构，完全没有堵球和跑球。并且活动网板能得到反冲洗，水阻小，能够适应水质恶劣的环境。

在进行凝汽器在线清洗系统改造时，不建议进行RCCS技术改造。考虑到机组运行安全性、实际运行成本和运行效果，集中发球技术最适合，陕西汉德HDCOCS收球网能够适应恶劣水质，建议首选。在线清洗机器人技术均存在清洗周期较长缺点，第一代采用高压水清洗机器人实际运行效果一般，因此如果采用机器人改造方案，建议选用化学清洗机器人方案。
