# 第一届燃煤电厂能效提升技术交流研讨会

# 汽轮机运行优化与节能改造技术

华电国际电力股份有限公司技术服务中心

2017.5

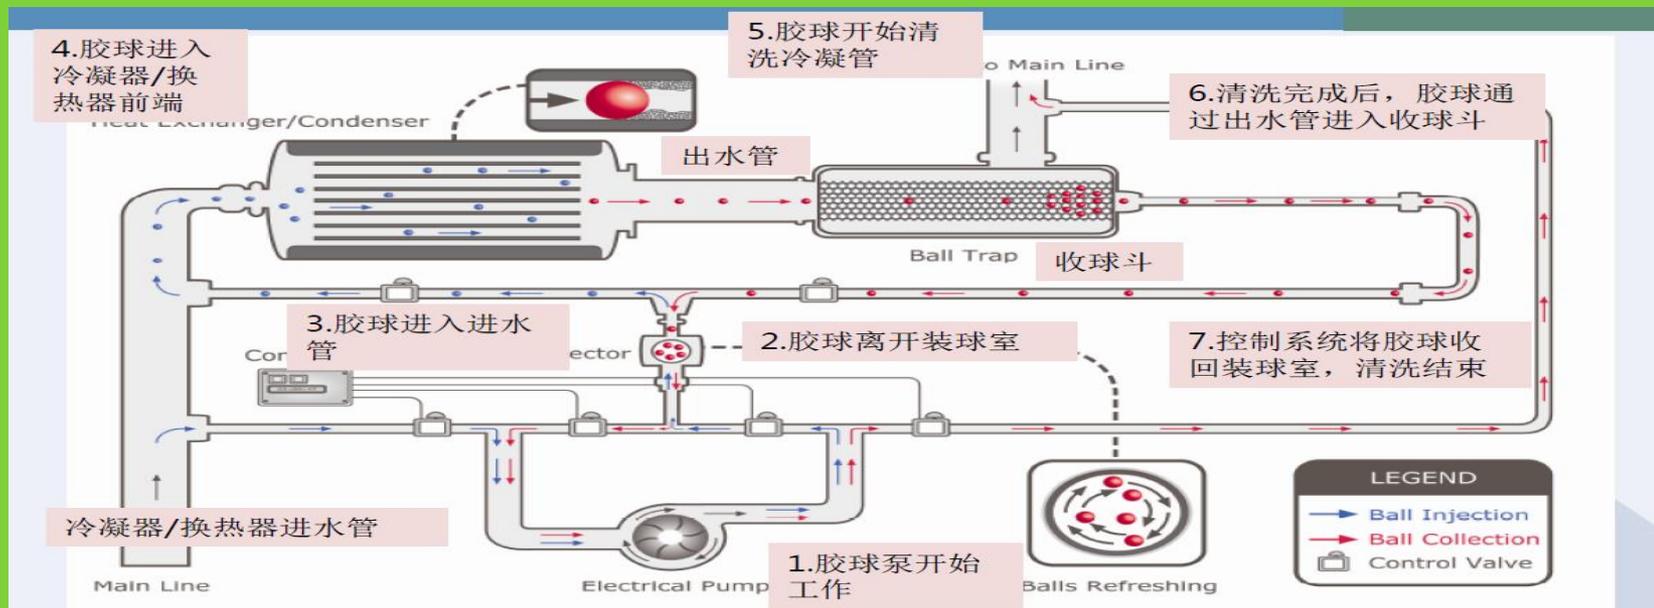
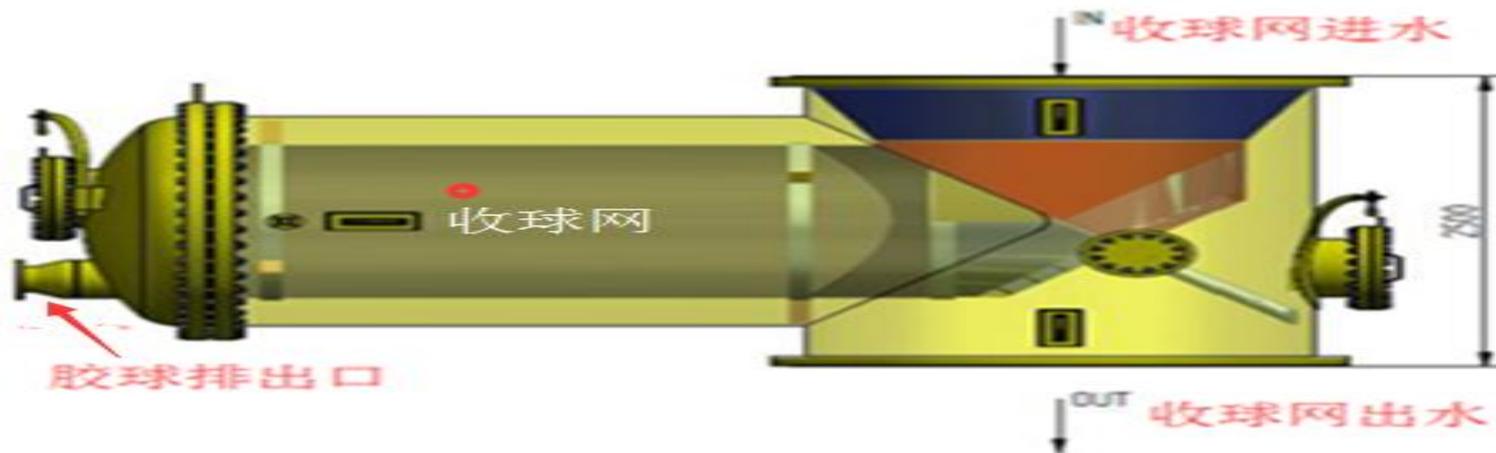
## ◆以色列CQM流程图及收球网

缺点：设备投资相对传统胶球清洗系统高；以色列CQM收球网为Y型滤网结构，深圳世能VUES为锥形滤网，二者均为固定滤网，运行中无法打开。以色列CQM Y型滤网无清洁装置，深圳世能VUES锥形滤网带有清洁刮板，上部设有排污口，通过排污泵抽水排出杂物，实际运行中清洁效果较差。一旦循环水杂物较多，杂物附着在上述两种滤网上，无法进行反冲洗清除，导致运行时循环水阻力增大，一旦收球网堵塞严重时必须停机清理，存在安全风险。

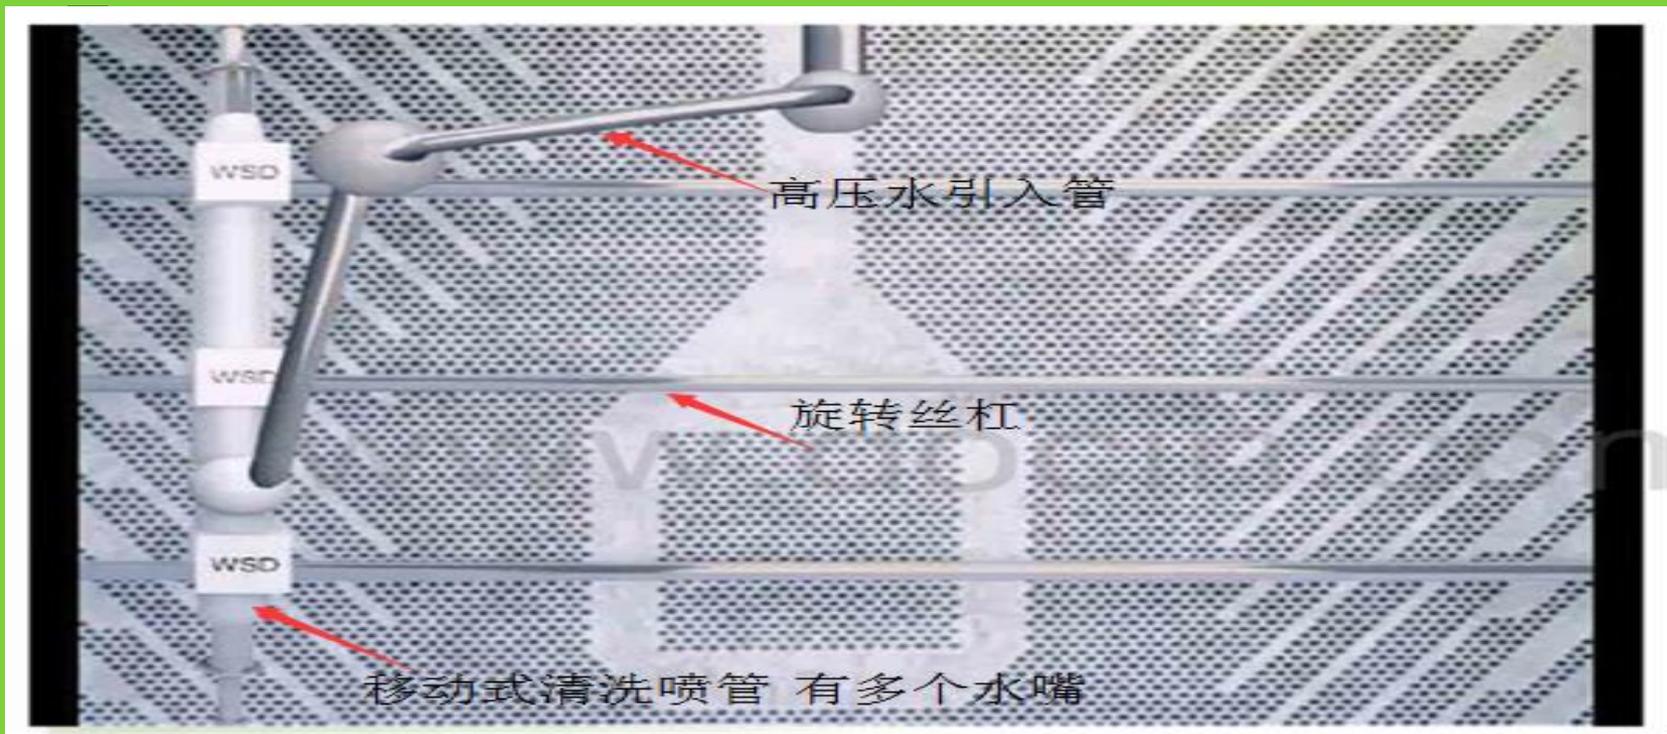
## ◆郑州赛为坐标机器人

分别在凝汽器四个水室中布置有移动清洗管道，通过伺服电机控制滚珠丝杠的转动，可以控制高压水射流喷头在水平面内水平或垂直移动，通过高压水（2MPa）对管道进行移动清洗凝汽器管板和管

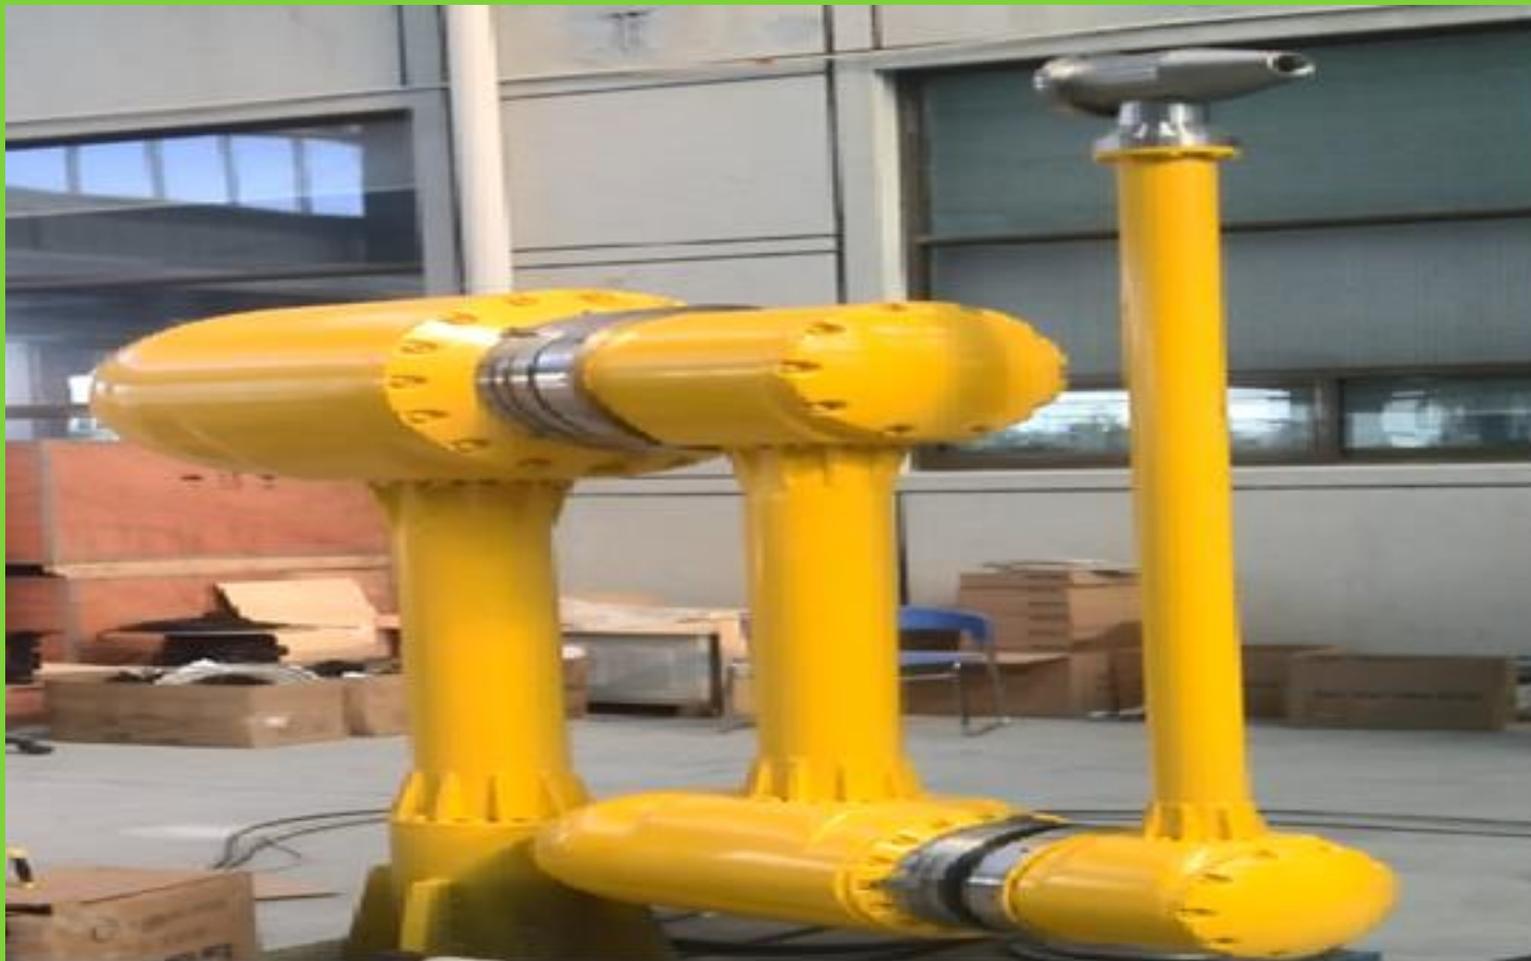
## ◆南京科远关节机器人

通过机械臂的精确定位，引导高压水管进入凝汽器换热管道内，通过喷头反向喷射高压水（20MPa）对管束进行冲洗。

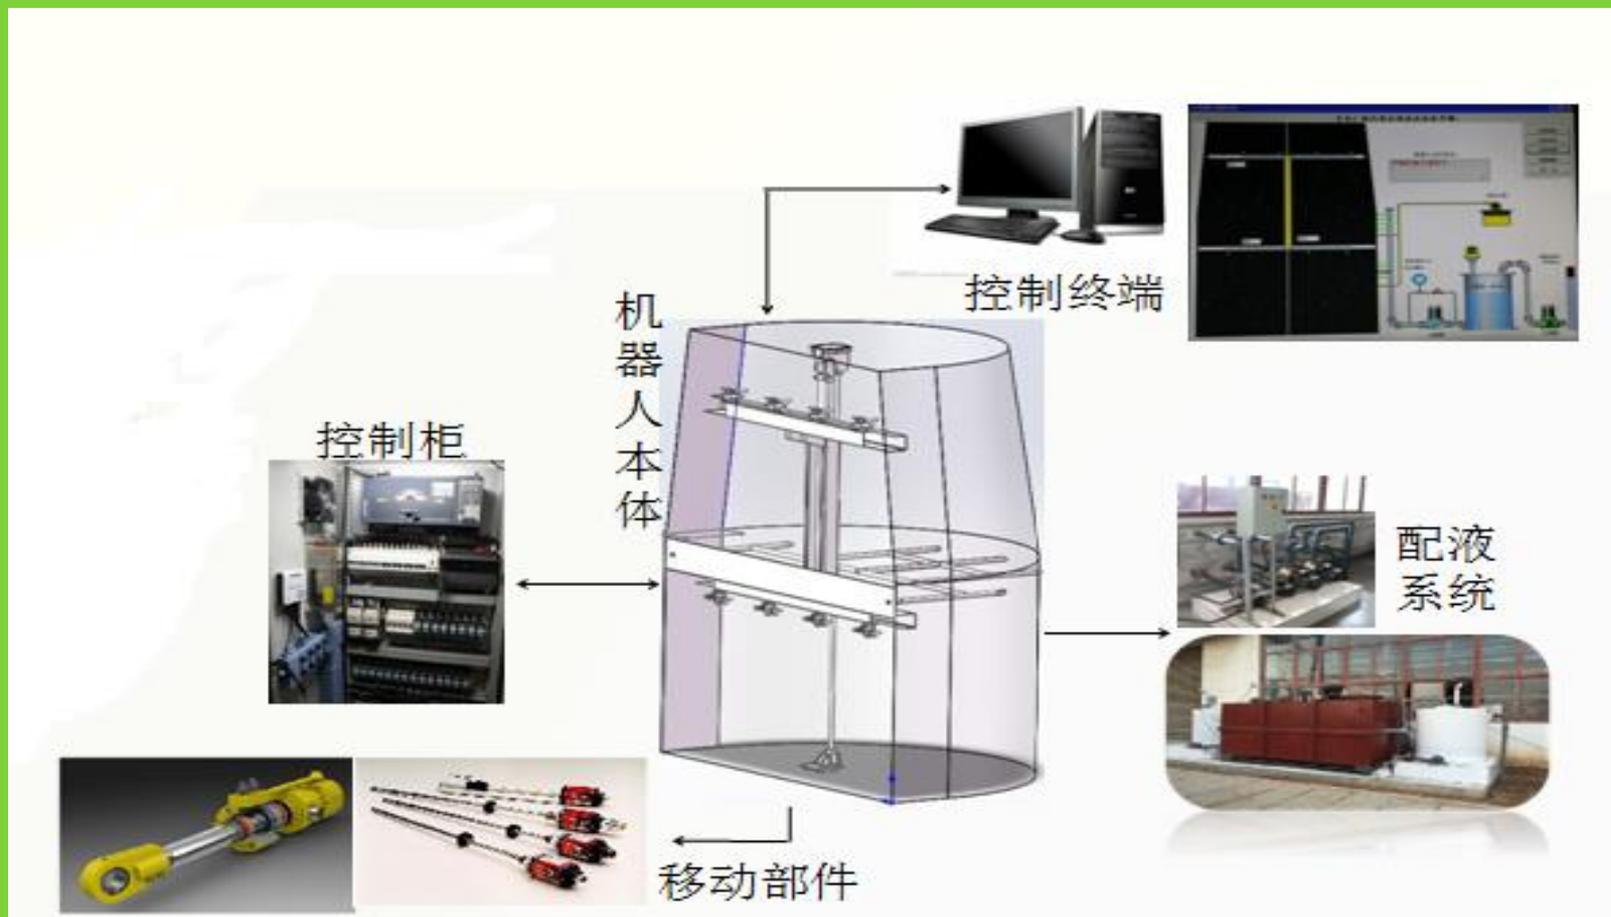
## ◆中国矿大化学清洗机器人

利用“柱塞流”原理，采用“非进入式”清洗模式，八喷头同时向管束注入氨基磺酸并进行密封，浸泡酸洗后再进行酸液回收。

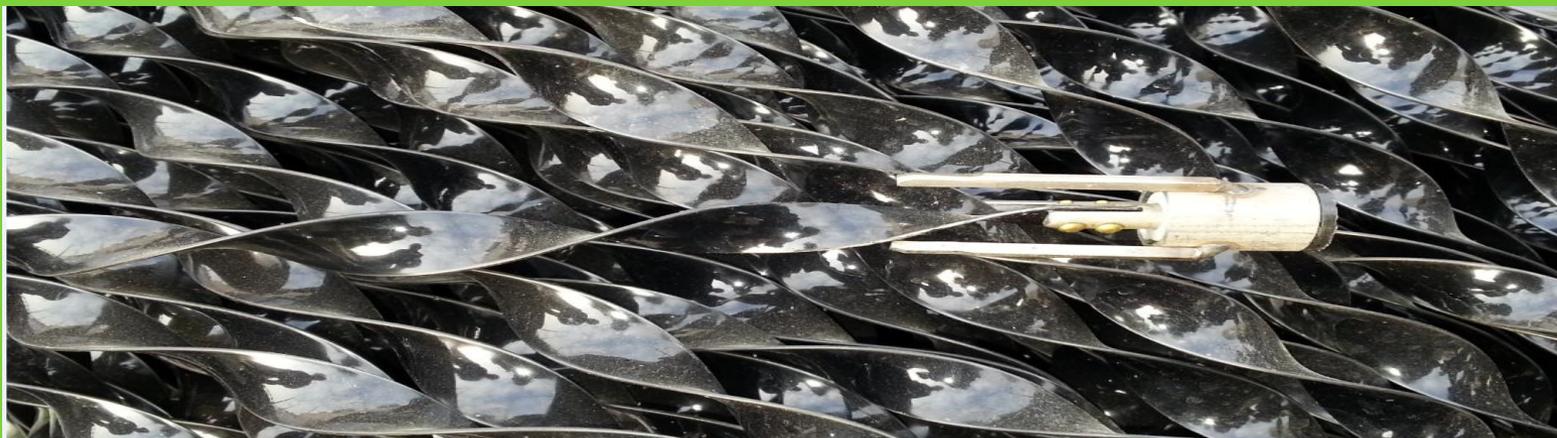
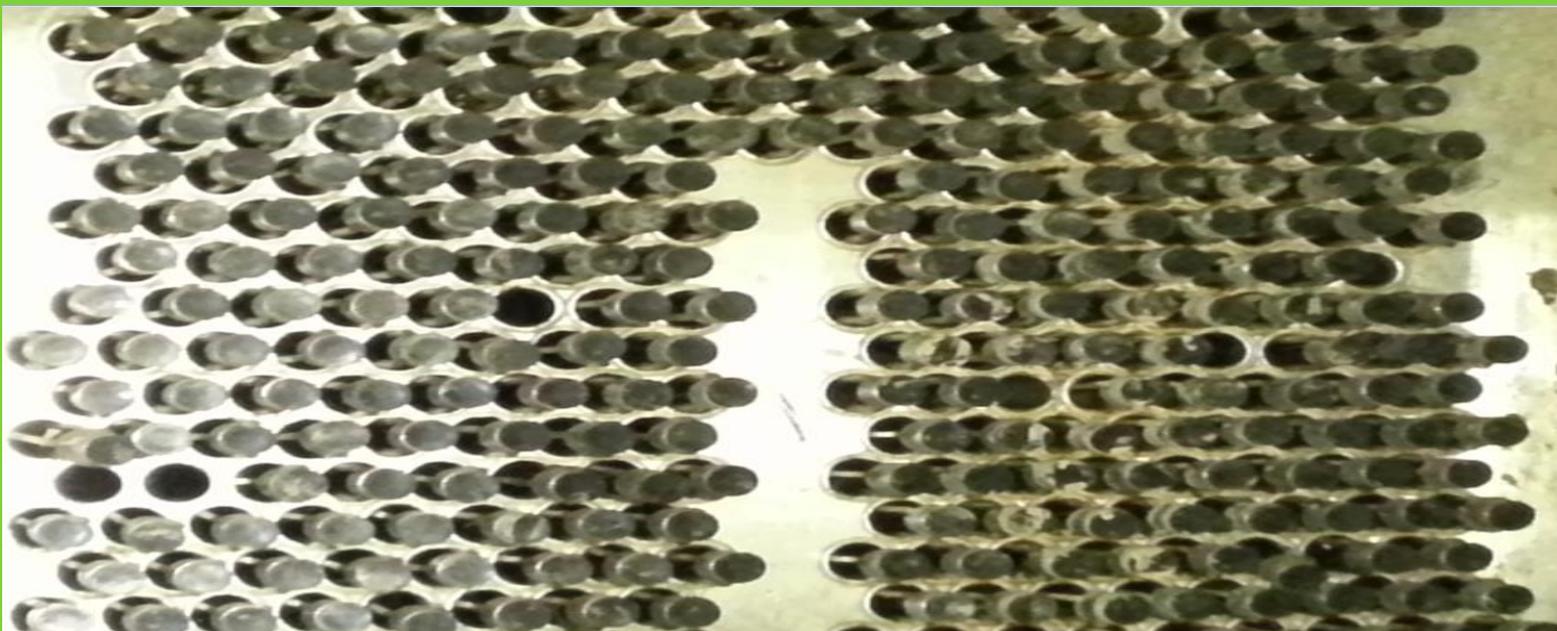
## ◆RCCS螺旋纽带及安装图片

RCCS螺旋纽带清洗技术通过在每根凝汽器换热管内安装高分子螺旋纽带，当凝汽器通水时，利用循环水的流速驱动螺旋纽带旋转，将管内水的层流状态改变为紊流，防止水垢在管壁上滞留，提高换热系数。螺旋纽带及安装图见图12、图13。该技术在小容量机组有一定业绩，在300MW以上机组运行业绩不多。通过对300MW机组现场调研发现，此技术投入运行后凝汽器水阻增加较大，双台循环水泵运行时进出水压差约增加0.05MPa以上，虽然凝汽器端差下降，但凝汽器循环水温升明显增加，循环水泵耗电量升高，凝汽器真空变化不明显。而且此技术会带来很大的安全风险，部分电厂安装后，出现凝汽器管束磨漏现象，被迫拆除。因此该技术从技术原理分析和实际运行实践证明是不可行的，不建议电厂进行此类技术改造。

在进行凝汽器在线清洗系统改造时，不建议进行RCCS技术改造。考虑到机组运行安全性、实际运行成本和运行效果，集中发球技术最适合，陕西汉德HDCOCS收球网能够适应恶劣水质，建议首选。在线清洗机器人技术均存在清洗周期较长缺点，第一代采用高压水清洗机器人实际运行效果一般，因此如果采用机器人改造方案，建议选用化学清洗机器人方案。

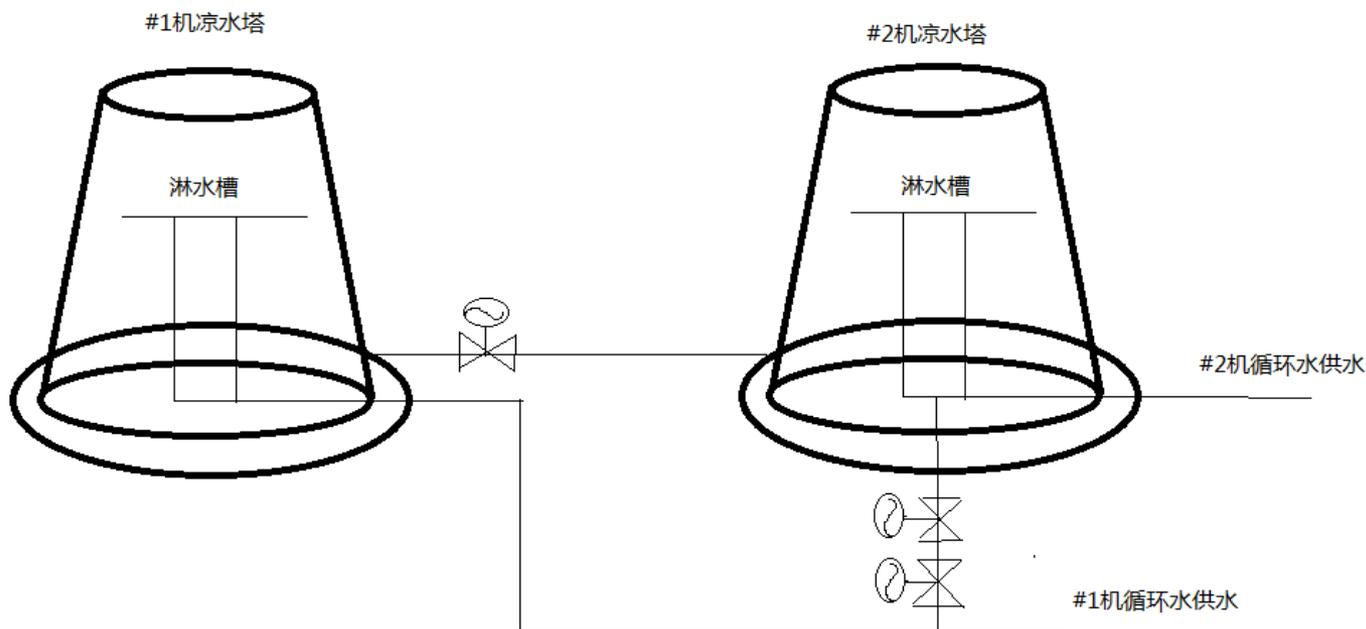
将两台凉水塔水池通过暗渠连接，两台机组凉水塔上水管路连接起来。在一台机组停运时，可以充分利用备用凉水塔的资源，约增大一倍的凉水塔面积，有效的降低出塔水温 $2^{\circ}\text{C}$ 以上。

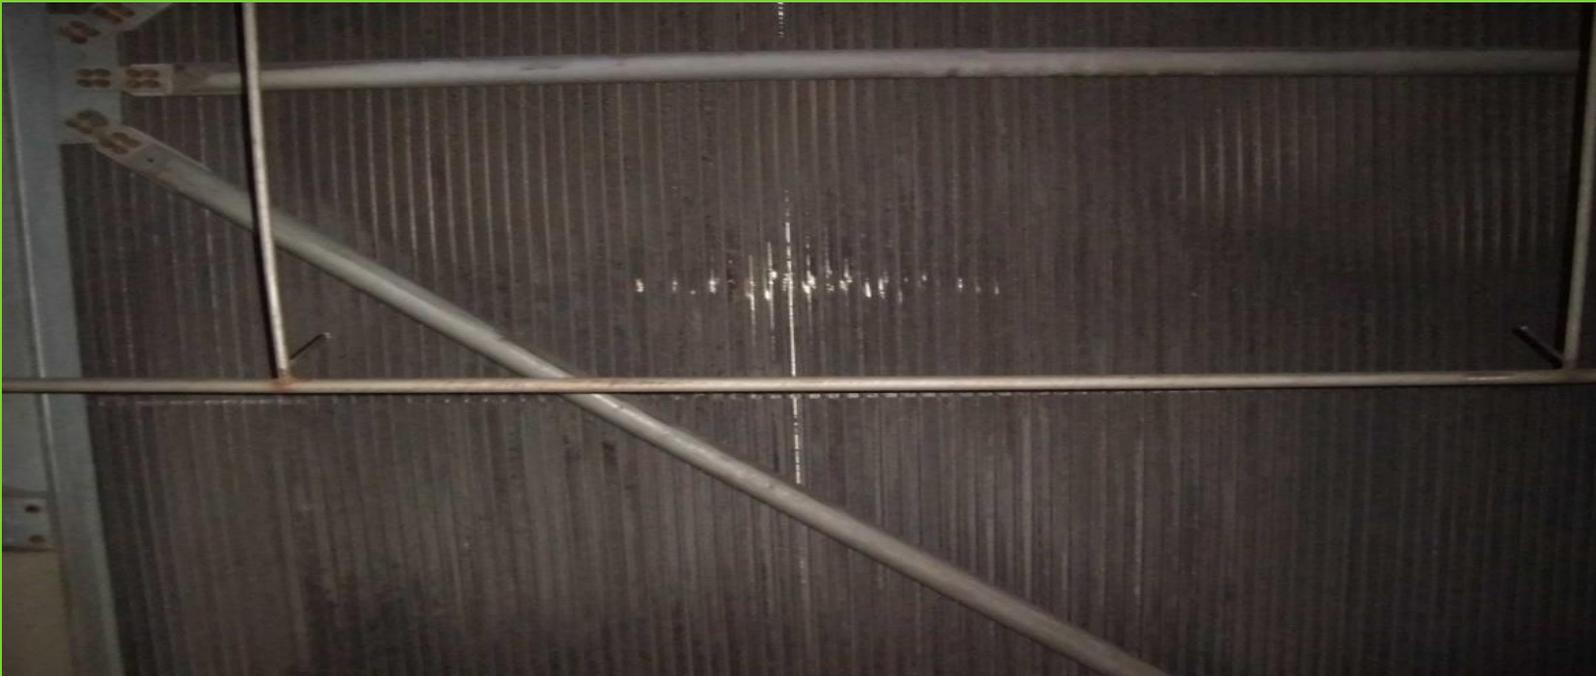
利用除盐水向空冷岛内部翅片喷淋，可以降低背压，改善带负荷能力。

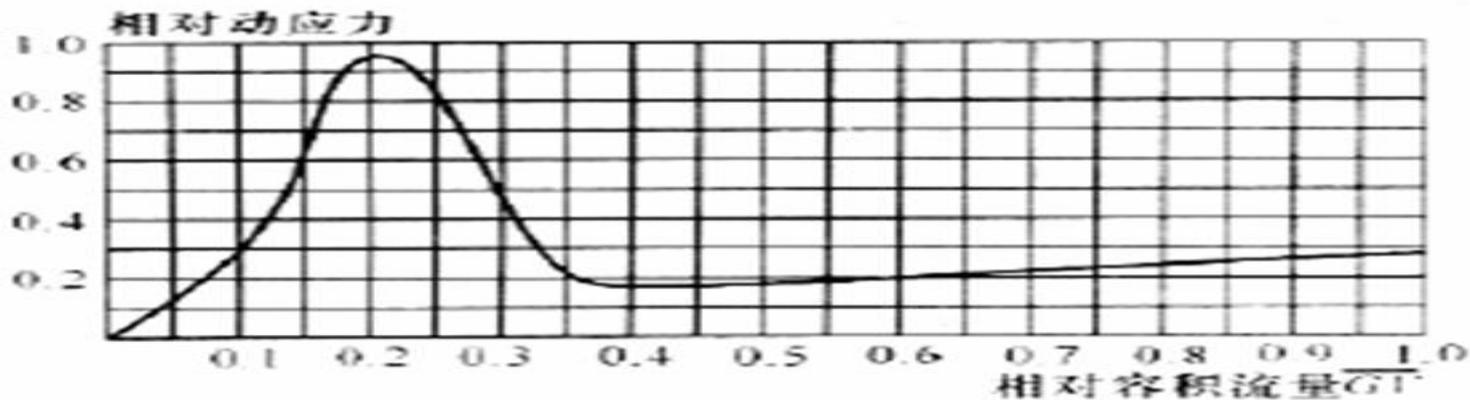
图1 变负荷动应力曲线

低真空循环水供热也要注意容积流量过小导致低压缸叶片应力急剧上升问题。

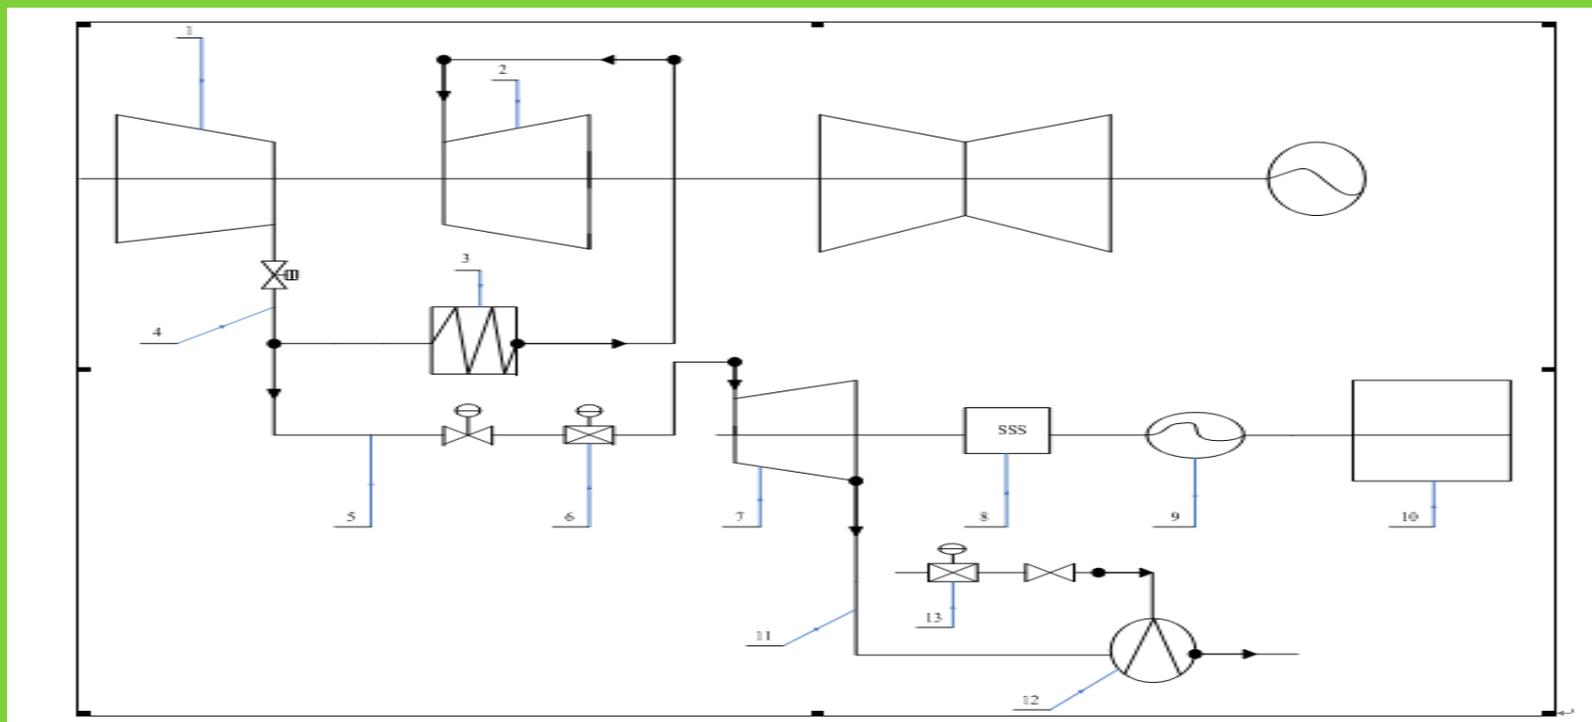
汽轮机工业抽汽与用户用汽参数不匹配，采用减温减压的方法，汽轮机抽汽（300MW机组中排）压力过高，与热网加热器进汽参数不匹配，需要节流进汽门。以上均会导致蒸汽的节流损失增加，经济性降低。

将抽汽驱动发电机发电，或与电动机同轴驱动动力设备的方法。
