生产建设项目 水土保持方案报告表

项目名称：佳景水岸花园幼儿园

佳景水岸花园幼儿园水土保持方案
报告表责任页

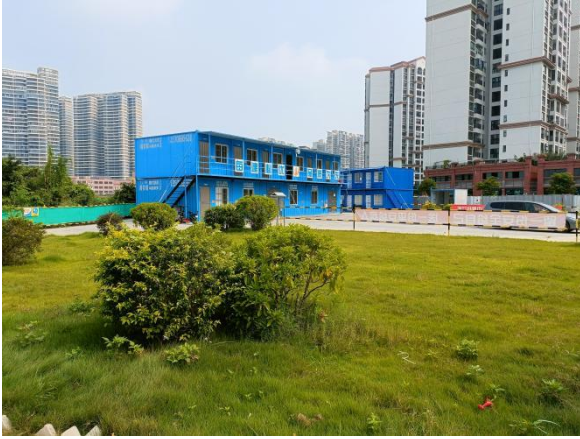
场地内部现状

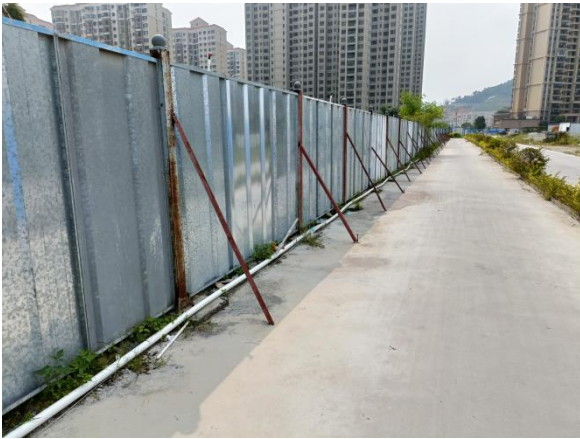
围挡

根据安全文明施工要求，所有城区施工场地必须采取围蔽施工。按照主体设计规划，施工前将在建设用地外围修建临时围挡，围蔽施工场地。施工围蔽具有一定的水土保持功能，但不计入主体已有的具有水土保持功能的措施中。

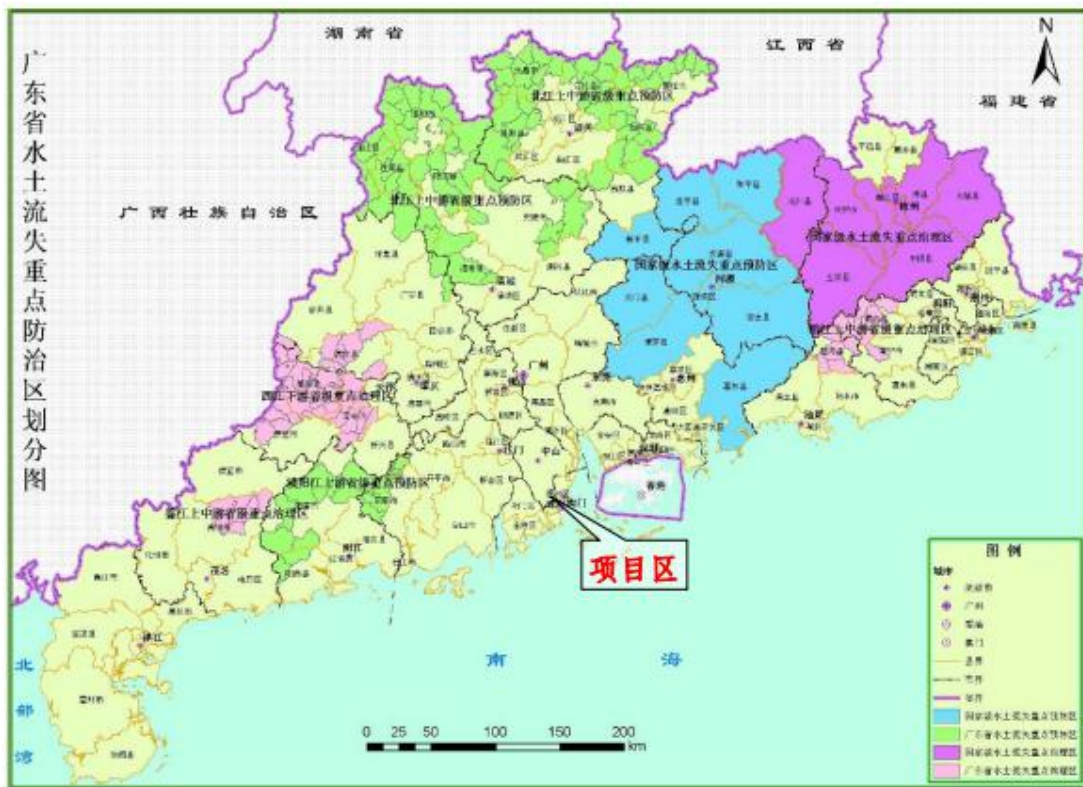
图 2-1 广东省水土流失重点防治区划分图

根据《土壤侵蚀分类分级标准》（SL190-2007），中山市所属的土壤侵蚀类型区为以水力侵蚀为主的南方红壤丘陵区，土壤侵蚀形式以面蚀为主，区域容许土壤流失量为 $500t/(km^2 \cdot a)$ 。根据《水利部办公厅关于印发〈全国水土保持规划国家级水土流失重点预防区和重点治理区复核划分成果〉的通知》（办水保〔2013〕188号）和《广东省水利厅关于划分省级水土流失重点预防区和重点治理区的公告》（2015年10月13日），项目区不属于国家和广东省水土流失重点预防、重点治理区。根据《中山市水土保持规划（2016~2030）》，本项目所在地也不属于中山市水土流失重点预防、重点治理区。
