# 云南文山、玉溪(州、区)大坝白蚁害调查研究\*

前些年广东省昆虫研究所《堤坝白蚁研究课题组》受云南省水利厅的邀请,在云南省水利科学研究所的有关同志陪同下,对文山自治州和玉溪地区所辖的多宗水利工程的白蚁危害问题进行了考察,同时也进行了四座大坝18巢例的解剖试验和对部份水库大坝进行了有效的灭治白蚁研究,现将白蚁考察和解剖研究简况报导如下。

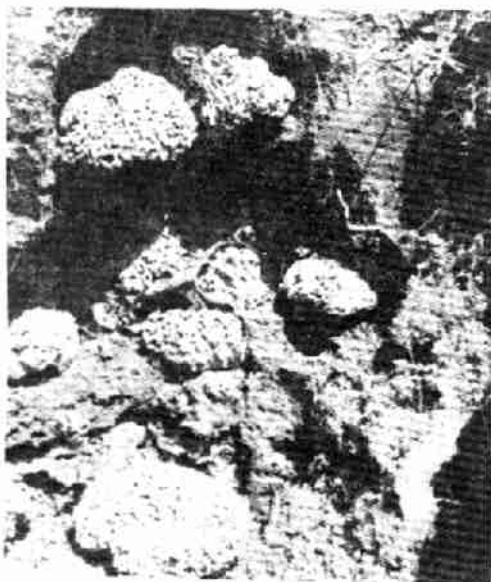
照片1 蜂窝状主巢结构

2. 主巢结果特征。蜂窝状（见照片 1）和套合状（见照片 2）各为 10 巢和 8 巢，前者占 55.55% 和后者占 44.45%，近乎相

当。云南土白蚁属的白蚁种类、主巢居结构一类是类似黄翅大白蚁的结构, 主巢内泥皮特别发达, 几乎所有主巢内的众多小菌圃均由泥皮包起来, 另一类是几个大菌圃呈2~3层竖的套合起来, 很明显地分成两大类。

巢普遍较大, 主巢底径长度在0.85米至1.3米大; 套盒状的主巢底径长度在0.48~1.6米, 也相对更大(因不是从分群孔追挖, 底径0.48米为小, 难辨是否成年巢)。看出, 云南土白蚁属的白蚁种类入坝深度虽浅, 但主巢腔要比黑翅土白蚁的主巢腔普遍
