张江中区 58-01 地块项目

水土保持设施验收报告

建设单位：上海灏集张新建设发展有限公司
编制单位：上海岩途基础工程勘察有限公司

2025年12月

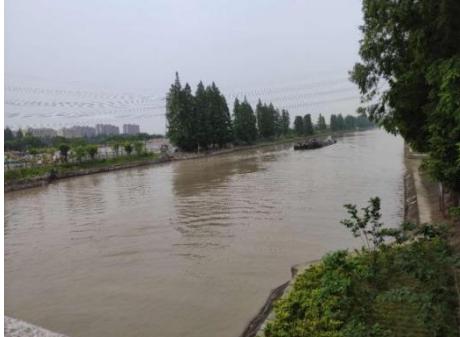
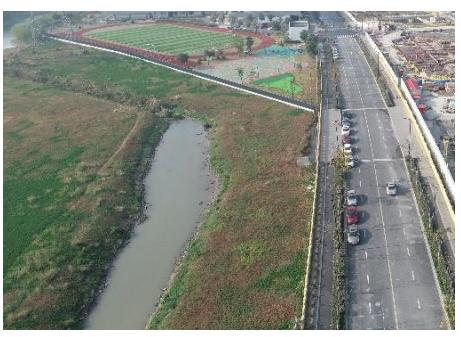
图 1.2-1 周边河道现状

项目用地红线北侧 80m 处是川杨河，混凝土护岸，为浦东新区规划主干河道，属于市级河道，规划最高水位为 3.75 m。项目用地红线南侧 280m 处是小张家浜，自然护岸，为浦东新区规划一级支河，规划最高水位为 3.75m。地块内部未见地表水体分布。地块东侧未来规划为孙家宅河，联通川杨河和小张家浜。根据《上海市浦东新区河道蓝线专项规划》，项目周边河道统计如表 1.2-3。创业河及龙游港现状图见图 1.2-1。

川杨河现状			小张家浜现状

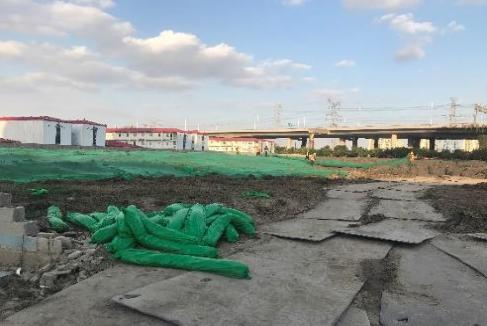
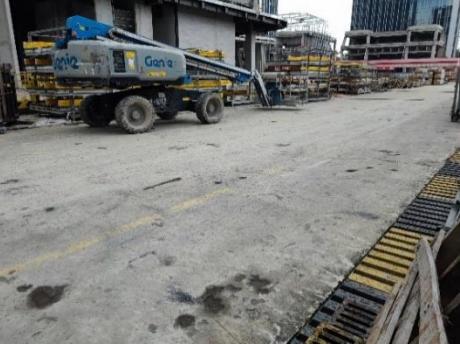
密目网苫盖	排水沟
