张江中区 58-01 地块项目

水土保持监测总结报告

编制单位：上海山南勘测设计有限公司

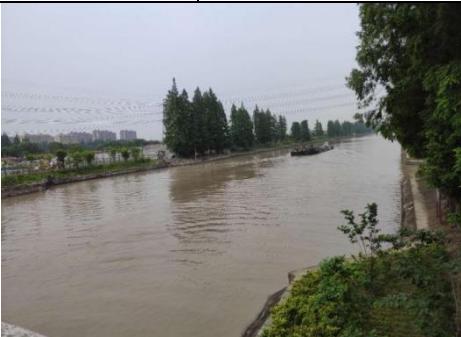
川杨河现状

项目用地红线北侧 80m 处是川杨河，混凝土护岸，为浦东新区规划主干河道，属于市级河道，规划最高水位为 3.75 m。项目用地红线南侧 280m 处是小张家浜，自然护岸，为浦东新区规划一级支河，规划最高水位为 3.75m。地块内部未见地表水体分布。地块东侧未来规划为孙家宅河，联通川杨河和小张家浜。

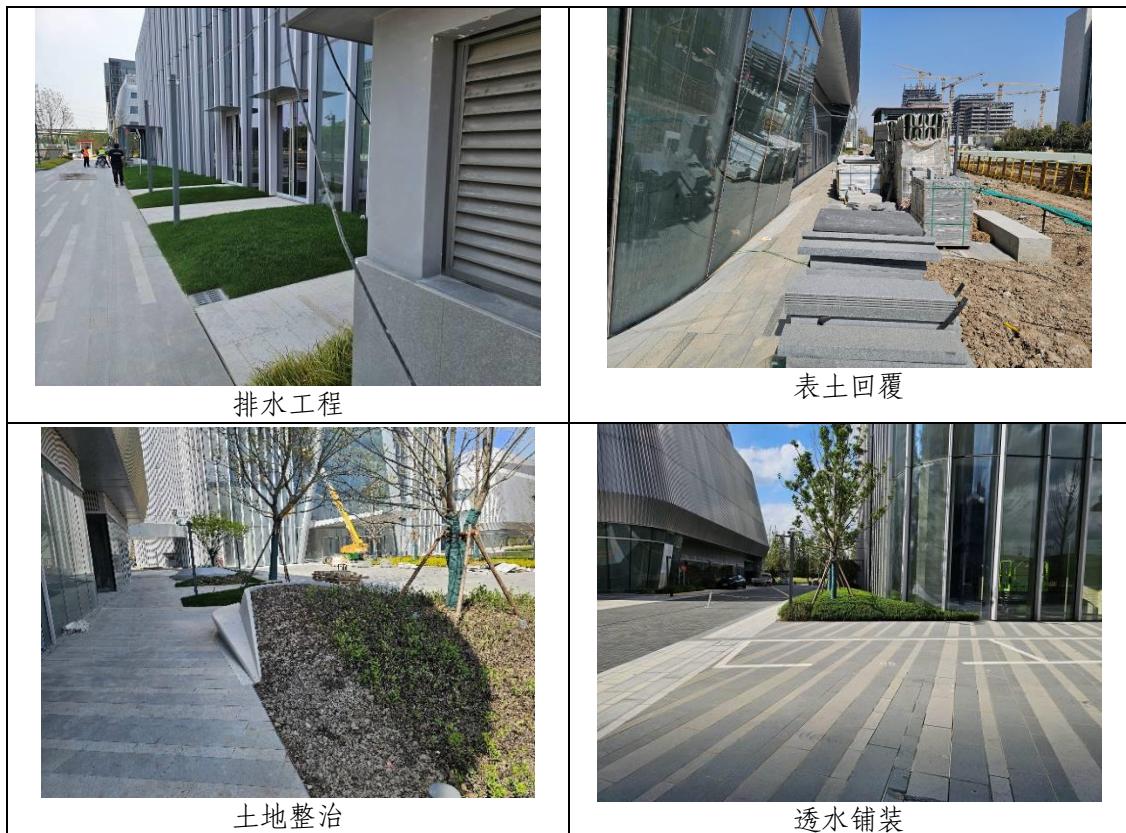
图4.1-1 工程措施实施情况

根据监测，本次水土保持工程措施主要为绿化覆土、屋顶绿化节水灌溉、排水工程、雨水回用系统、透水铺装和场地平整。各施工单位在施工过程中，为了减少水土流失，采取了必要的工程防护措施，在抑制水土流失方面起到了一定的作用，屋顶绿化覆土、场地平整较设计工程量高。

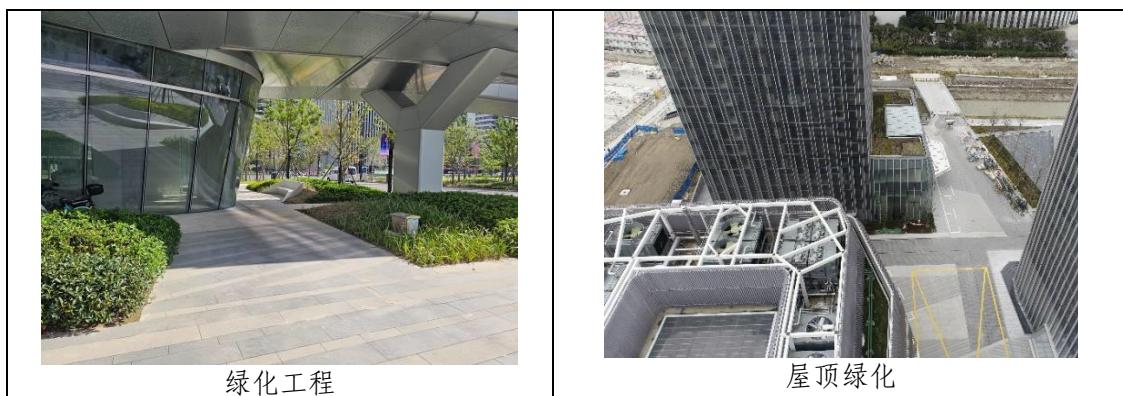
图4.2-1 植物措施实施情况

根据现场监测，并查阅相关施工资料，该项目的屋顶绿化、绿化工程实际完成的数量高于方案设计。

工程建设过程中，建设单位参照水土保持方案设计，对本工程各分区实施了相关水土保持景观绿化措施，相关措施图片见图4.2-1。

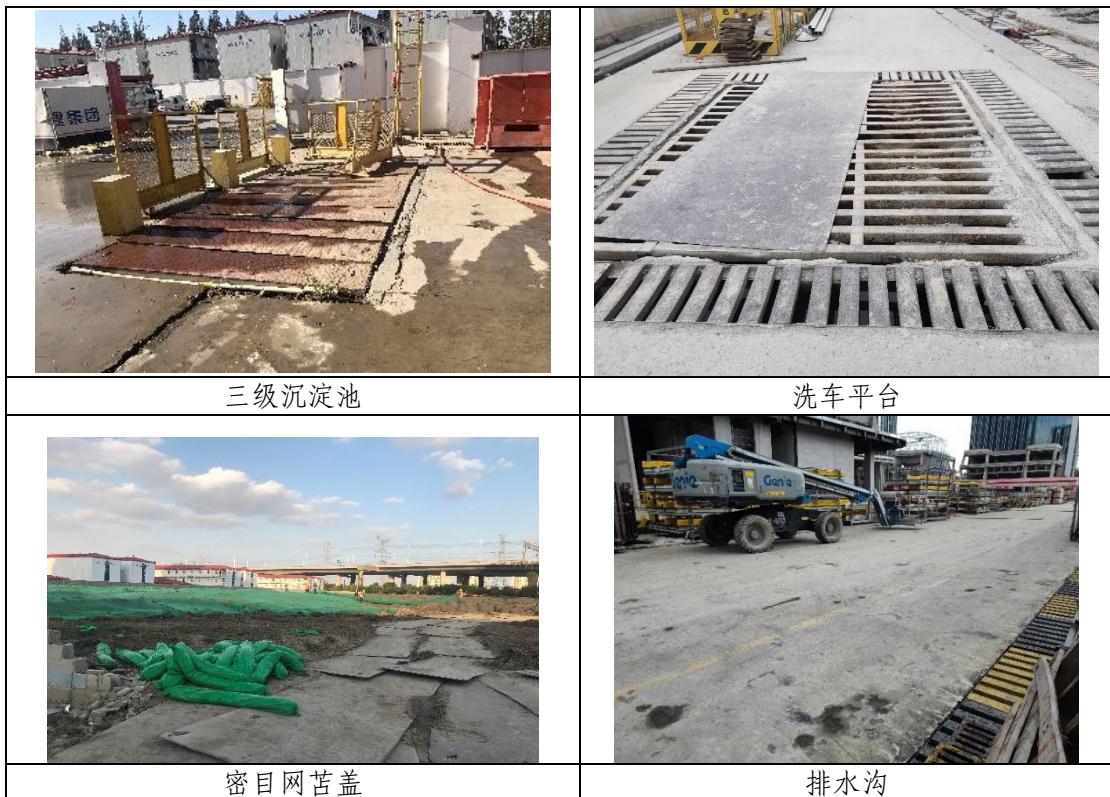
图4.3-1 临时措施实施情况

根据现场监测, 并查阅监理及相关施工资料, 临时措施类型主要为排水沟、泥浆池系统、密目网苫盖、三级沉淀池、洗车平台、集水井等, 与方案设计相比, 密目网苫盖面积减少了。因施工生产生活区已移交, 故未实施场地平整、撒播草籽等措施, 项目总体未造成水土流失现象, 未影响水土保持措施发挥正常效益。

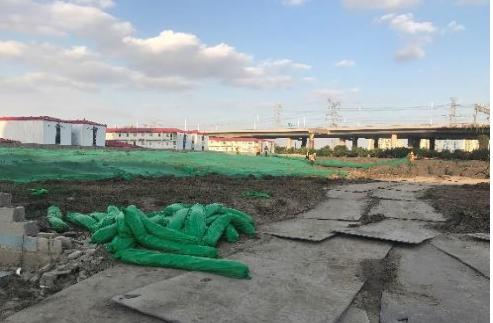
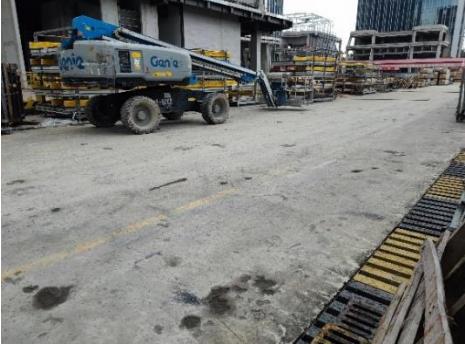
密目网苫盖	排水沟

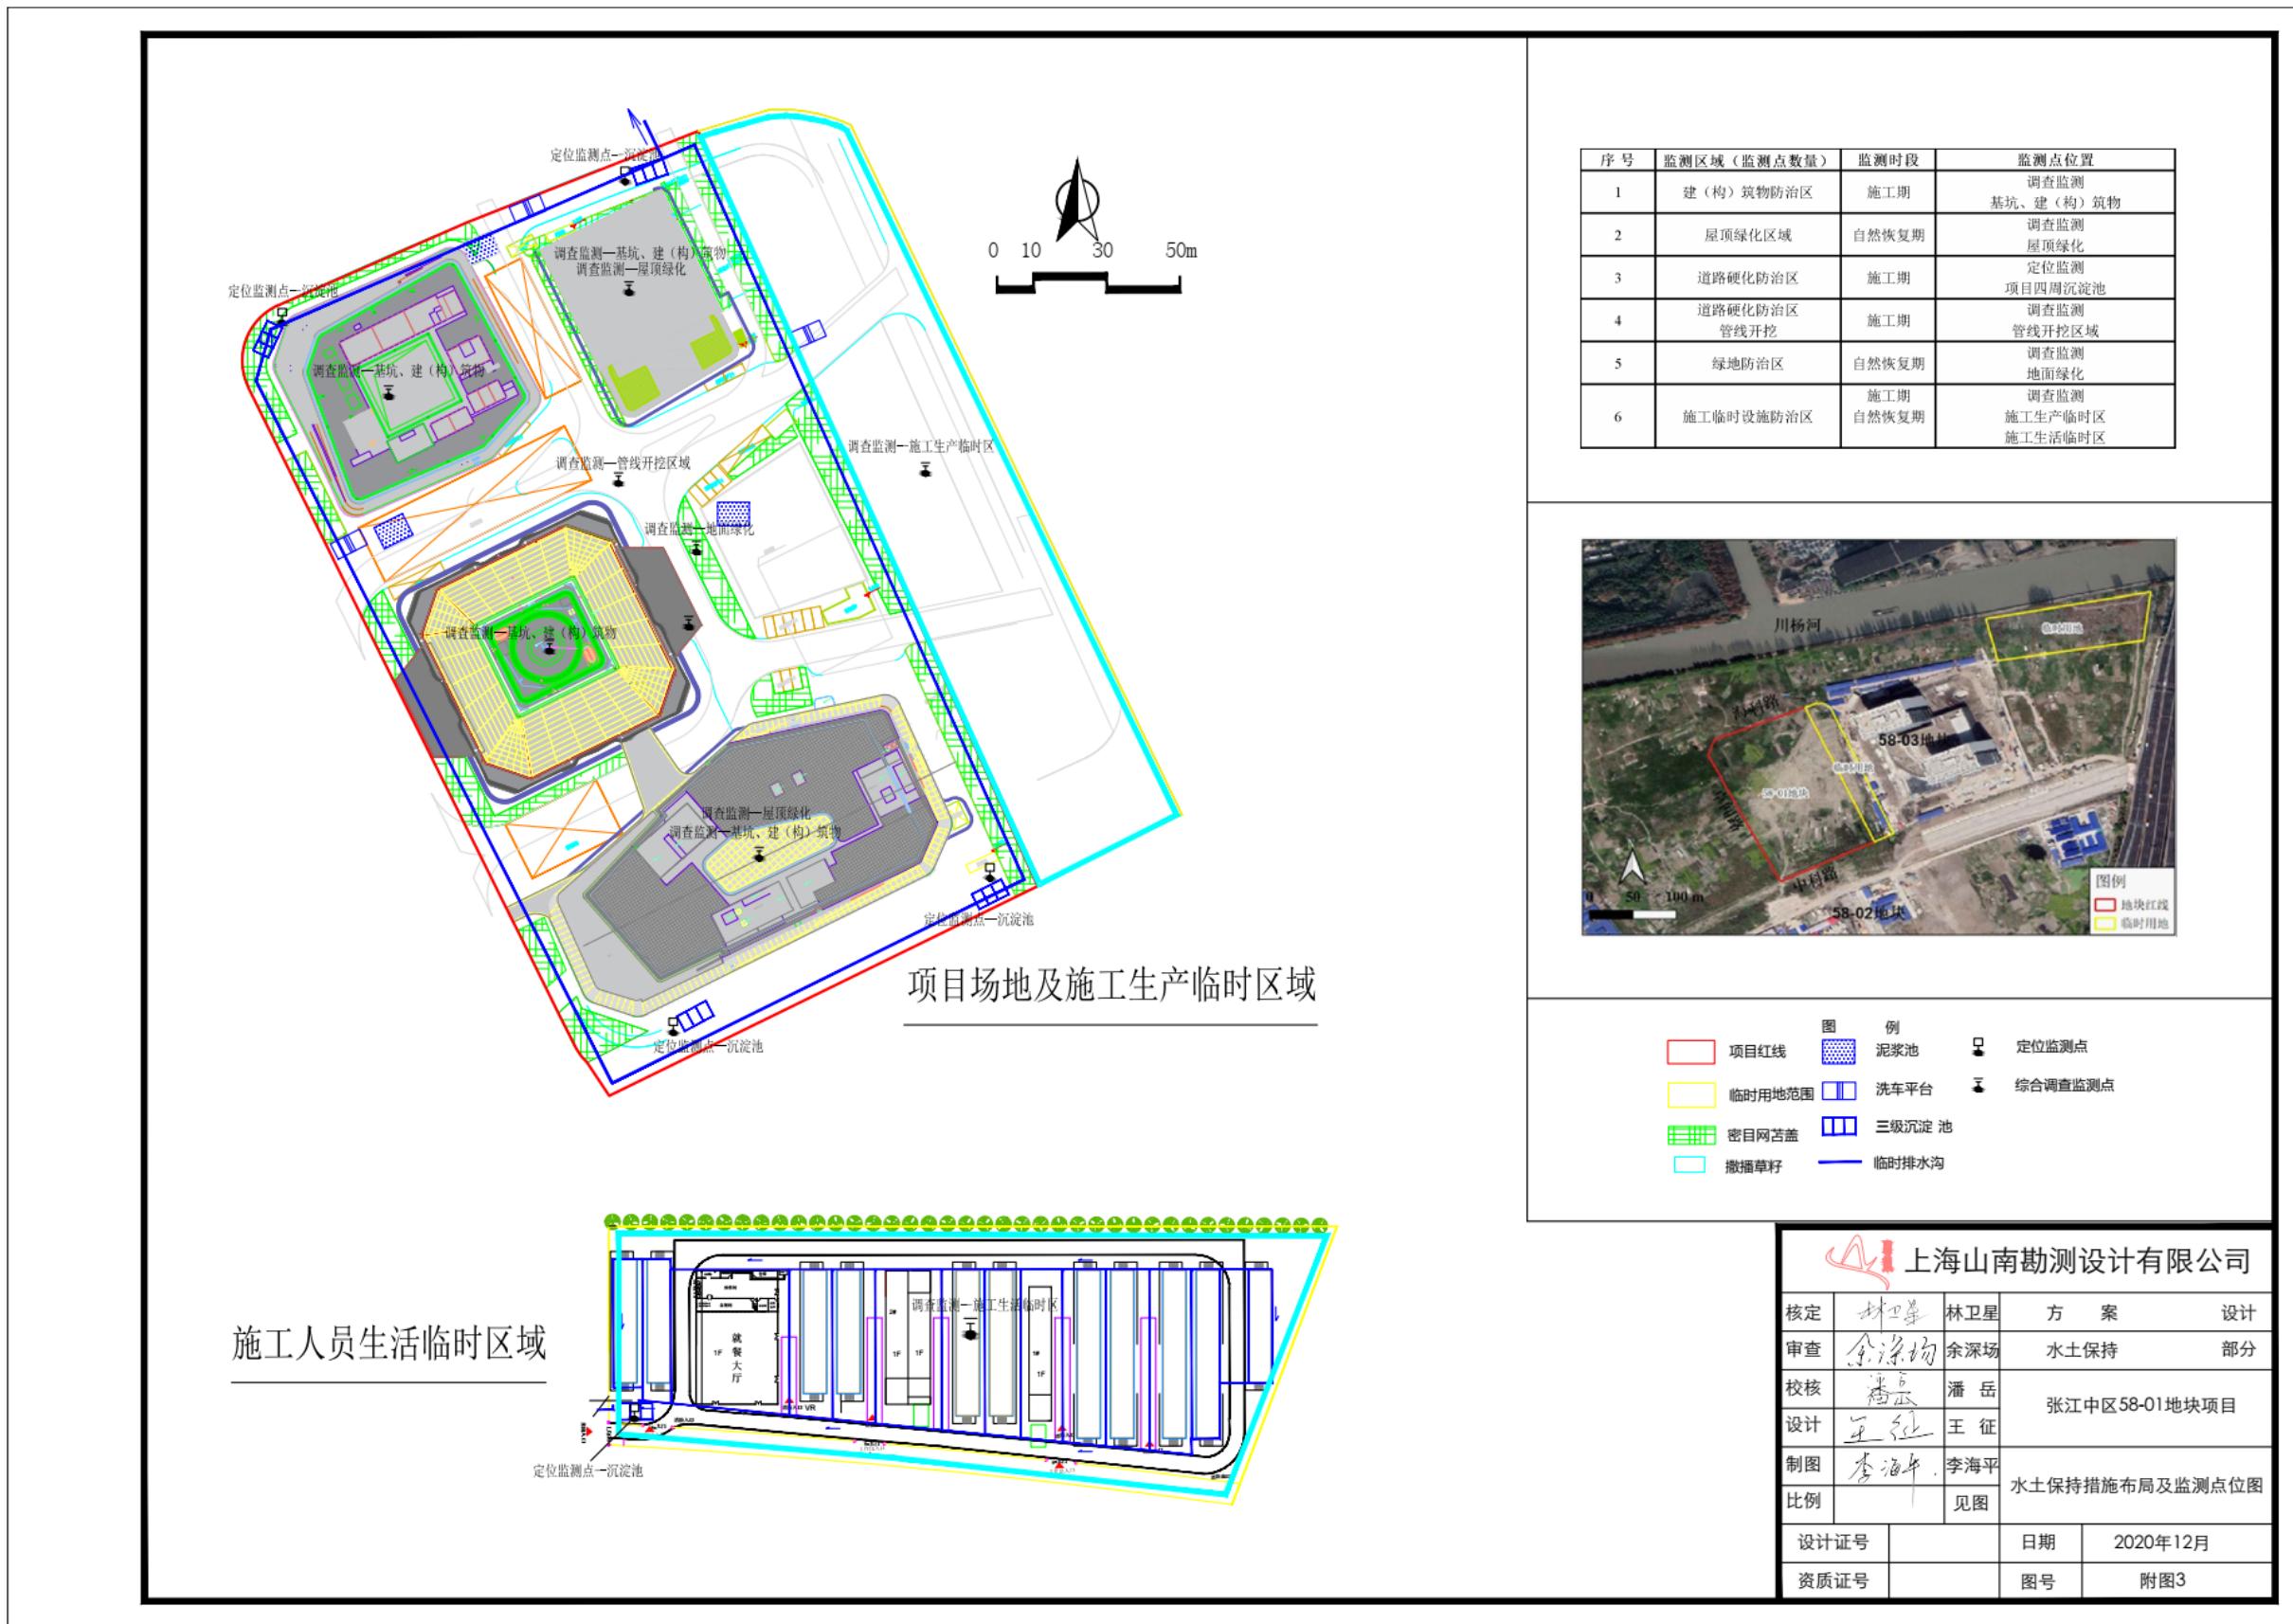
附图3: 水土保持措施及监测点布置图

工程共布设定位监测点 6 处。

1#监测点：建（构）筑物防治区（基坑、建（构）筑物）；

2#监测点：屋顶绿化区域（屋顶绿化）；

3#监测点：道路硬化防治区（项目的沉淀池）；

4#监测点：道路硬化防治区（管线开挖区域）；

5#监测点：绿地防治区（地面绿化）

6#监测点：施工临时设施防治区（施工生产临时区、施工生活临时区）
