上海市浦东新区张家浜楔形绿地

C1b-06 地块商业办公项目

水土保持监测总结报告

编制单位：上海山南勘测设计有限公司

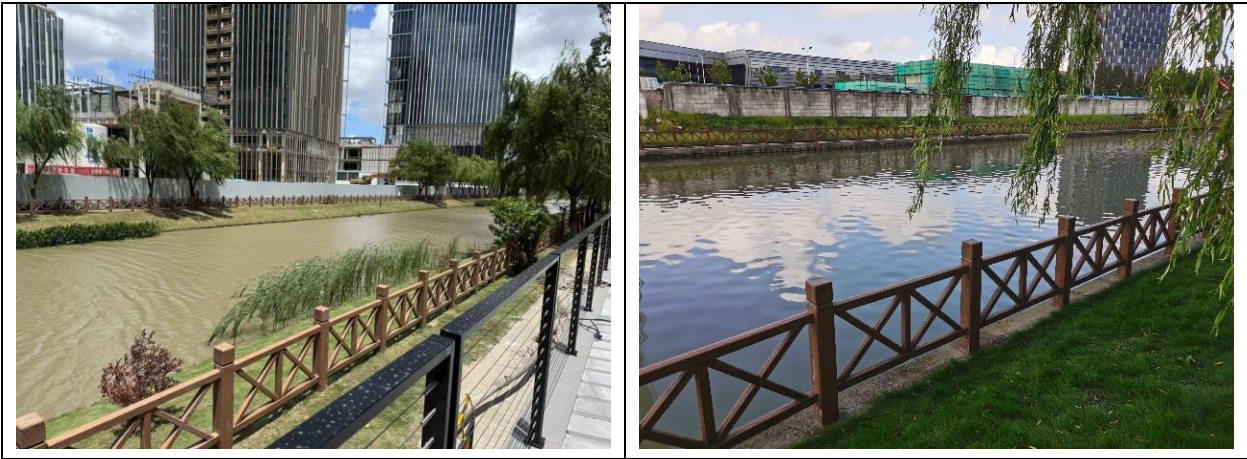
图 1.1-1 周边河道现状（陆家宅河）

本项目西侧为陆家宅河（华漕达~张家浜），为规划一级支河，现状陆家宅河护岸距离基坑开挖边线最近处距离为 10.2m。基坑北侧为华漕达（外环运河~陆家宅河），为规划一级支河，现状华漕达护岸距离基坑开挖边线最近处距离为 14.2m。河道均为观景河道，边坡现状较为稳定，且水位有水闸控制，不受潮位的直接影响。

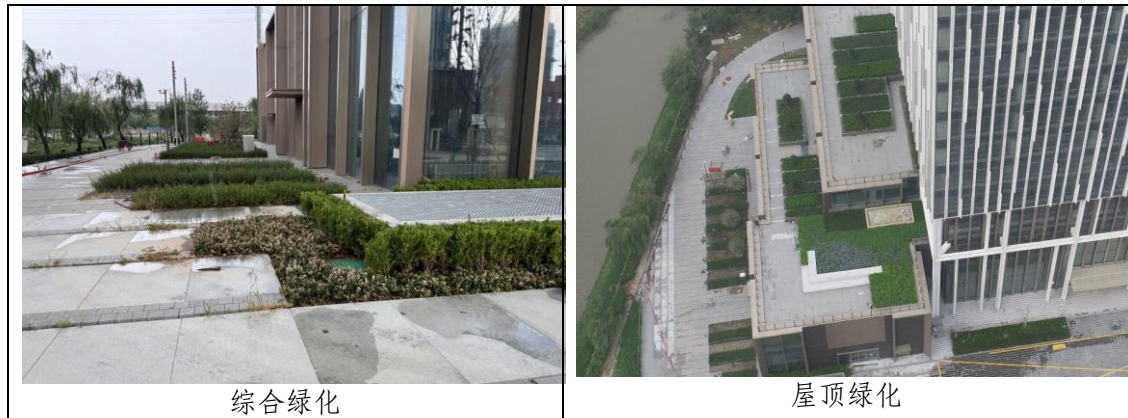
图4.2-1 植物措施实施情况

根据现场监测,并查阅相关施工资料,该项目绿化防治区植物措施实际完成的数量与方案设计差别不大。

工程建设过程中,建设单位参照水土保持方案设计,对本工程各分区实施了相关水土保持景观绿化措施,相关措施图片见图 4.2-1。

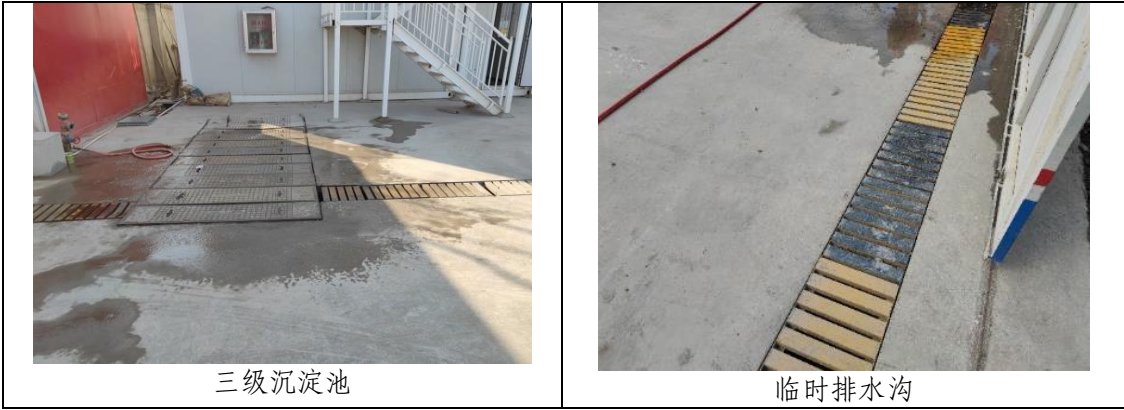
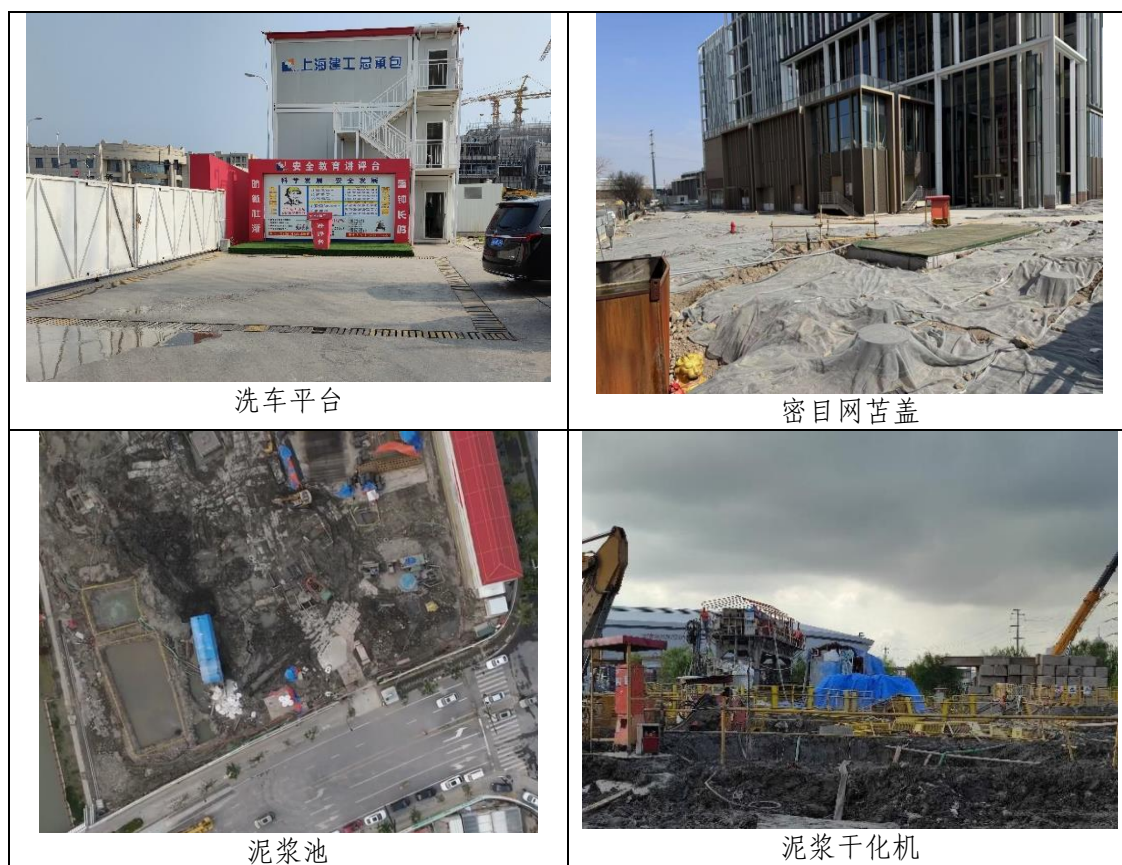
图4.3-1 临时措施实施情况

根据现场监测，并查阅监理及相关施工资料，临时措施类型主要为密目网苫盖、三级沉淀池、洗车平台、泥浆池、泥浆干化机等，本工程未实施临时堆土时采用钢皮拦挡，无需再布设编织袋围挡和沉砂池，项目施工过程中密目网苫盖按需布设，未造成水土流失现象，未影响水土保持措施发挥正常效益。

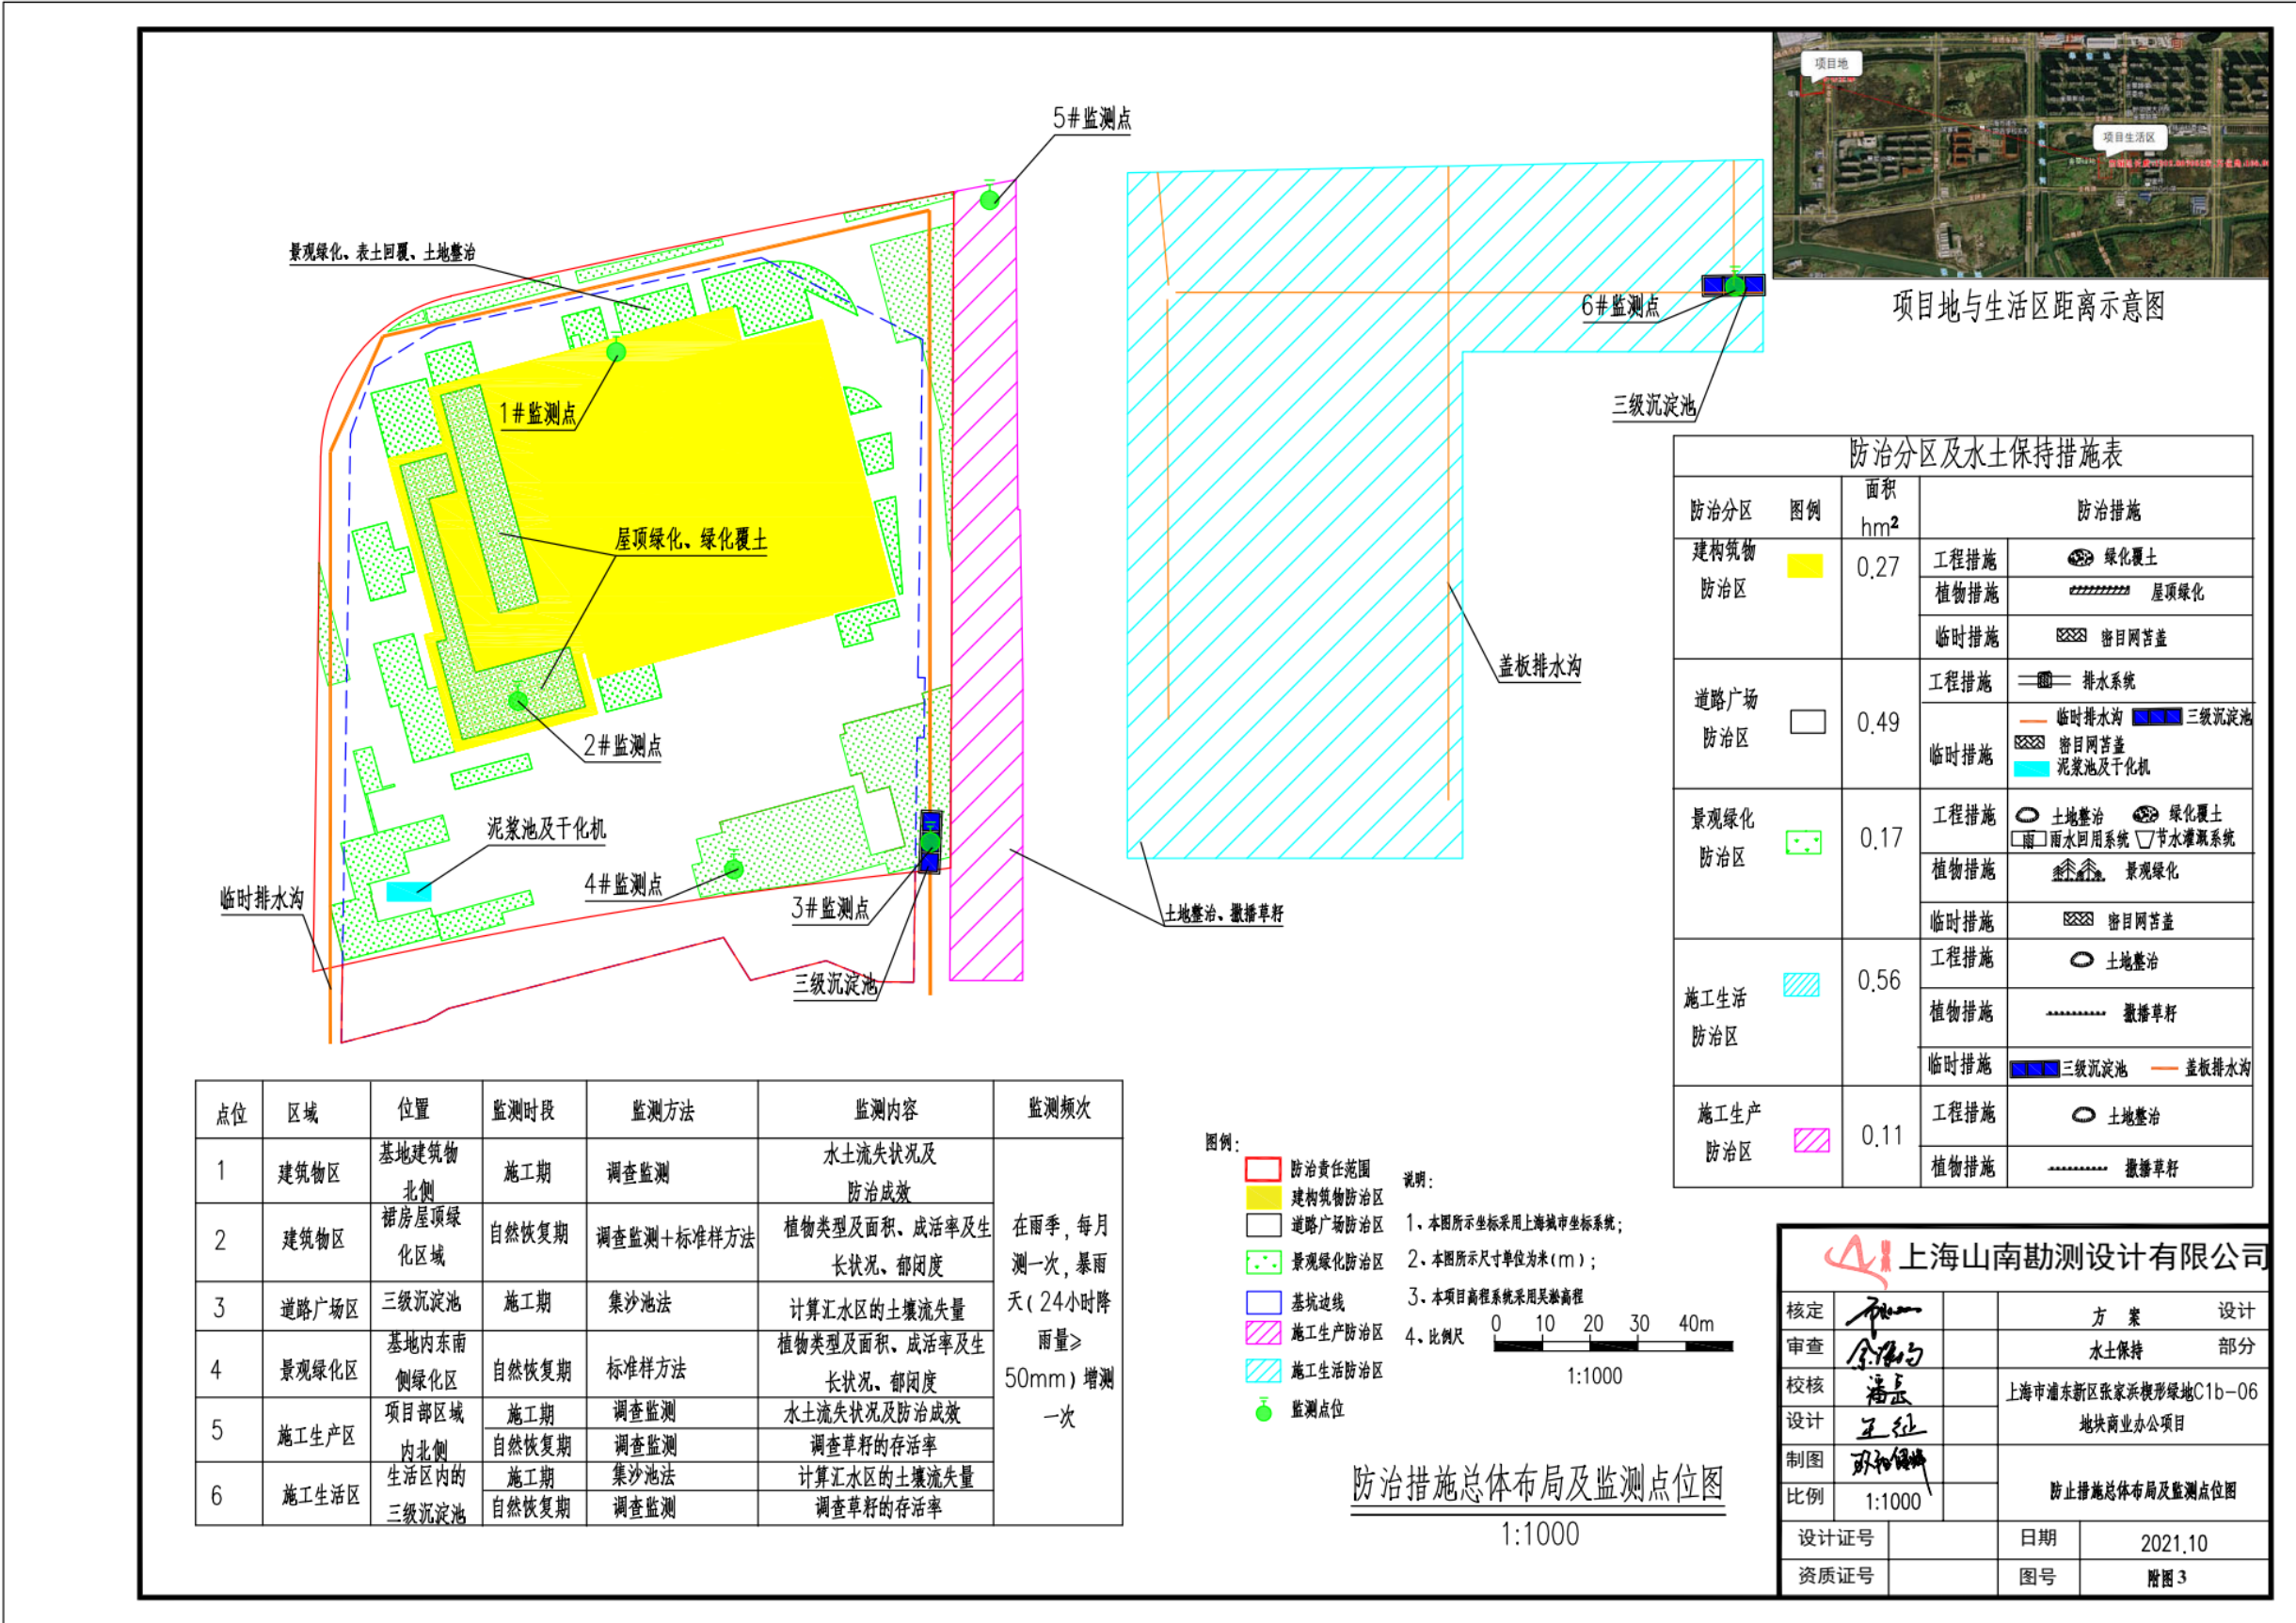
附图3: 水土保持措施及监测点布置图

工程共布设定位监测点 6 处。

1#监测点：建筑物区（基地建筑物北侧）；

2#监测点：建筑物区（裙房屋顶绿化区域）

3#监测点：道路广场区（三级沉淀池）；

4#监测点：景观绿化区（基地内东南侧绿化区）；

5#监测点：施工生产区（项目部区域内北侧（靠近华漕达河））

6#监测点：施工生活区（临时生活区三级沉淀池处）。
