迪士尼外围配套水系外环运河（周邓公路~六灶港）

河道综合整治工程

# 水土保持设施验收报告

编制单位：上海岩途基础工程勘察有限公司

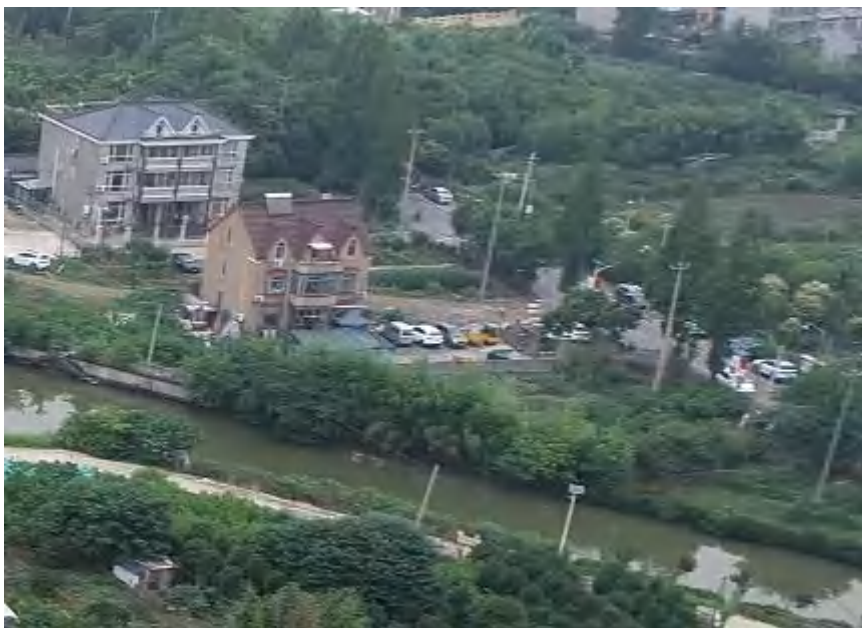
图 3.1-1 未搬迁区域

《水保方案》批复本次验收范围为 14.23 hm<sup>2</sup>，工程实际扰动土地面积根据现场咨询、查勘测量并结合各类施工验收资料得出，总防治责任面积为 14.13 hm<sup>2</sup>，减少区域位于项目河道中部，该区域房屋还未搬迁。

由于建设期间，现场中部支流河道区域 1 栋房屋未搬迁，因此本工程防汛通道面积由 1.04 hm<sup>2</sup>降低至 1.00 hm<sup>2</sup>，景观绿化面积由 5.91hm<sup>2</sup>降低至 5.85 hm<sup>2</sup>，总体防治面积由 14.23 降低至 14.13 hm<sup>2</sup>。
