上海市浦东新区张家浜楔形绿地 C1b-06 地块

商业办公项目

# 水土保持设施验收报告

编制单位：上海岩途基础工程勘察有限公司

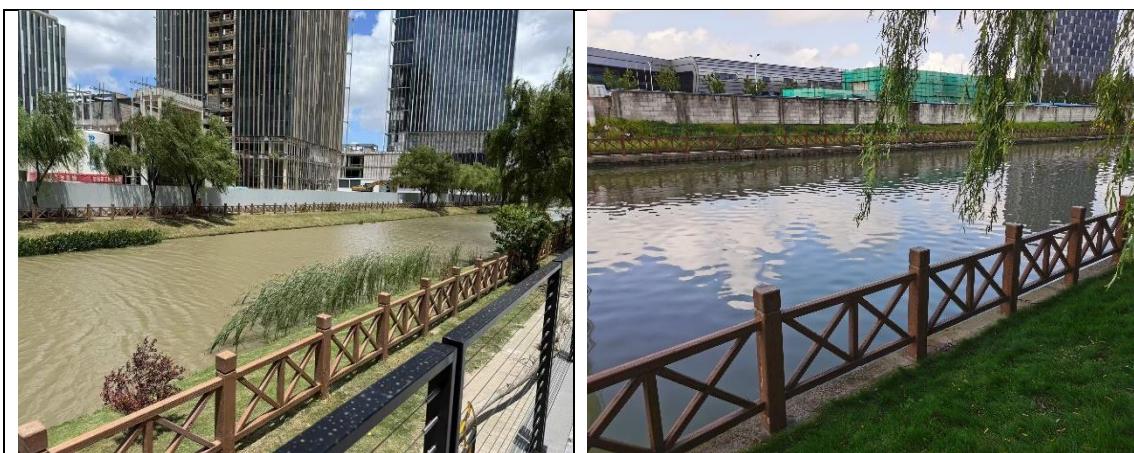
**图 1.2-1 周边河道照片**

浦东片沿江沿海均有水闸调控，内河常水位控制在 2.5~2.8 m，预降水位 2.0 m，最高控制水位 3.75 m。

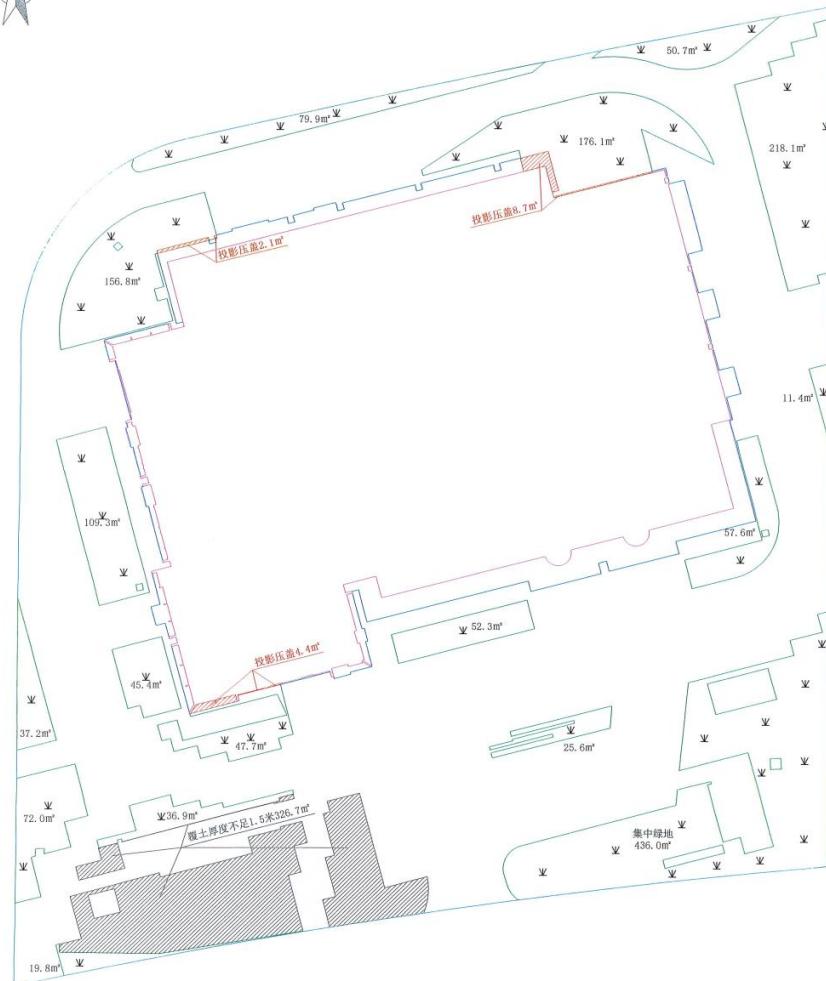
上海浦东土地控股(集团)有限公司  
上海市浦东新区张家浜楔形绿地C1b-06地块商业办公项目  
绿地面积验收测量绿地图  
(地面绿化)

注:地面绿地面积1632.8m<sup>2</sup>  
其中集中绿地面积为436.0m<sup>2</sup>  
(已扣除上部建筑垂直投影下绿地面积15.2m<sup>2</sup>、覆土不足1.5米的绿地面积326.7m<sup>2</sup>)
