迪士尼外围配套水系外环运河（周邓公路～六灶港）  
河道综合整治工程

## 水土保持方案报告书

建设单位：上海浦东工程建设管理有限公司  
编制单位：上海山南勘测设计有限公司

二〇二一年七月

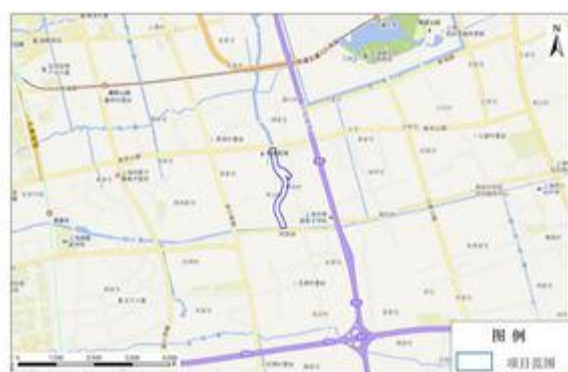
图 1.1-1 工程地理位置示意图

项目位于上海市浦东新区周浦镇，河道为南北走向，北起周邓公路，南至六灶港。项目起点坐标为 E: 121°38'39.57"; N: 31°7'21.87"，终点坐标为 E: 121°38'46.70"; N: 31°6'35.67" (CGCS2000 坐标系)，项目地理位置图见图 1.1-1。

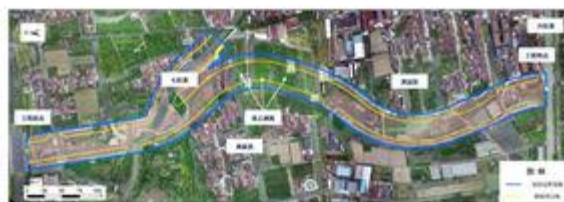
图 1.1-1 项目施工现状（正投影平面图拍摄于 2021.5）

本工程项目为未批先建项目,项目已于2020年12月开工,已完成部分围堰、护岸的施工,目前项目正在进行桥梁的建设以及河道的开挖,项目整体已完成60%,计划2021年12月项目完成。施工单位为上海水利投资建设(集团)有限公司。

已完成的水土保持措施有围堰、护岸挡墙、排水沟、泥浆池等，这些措施的实施，起到了较好的水土流失防治作用，项目整体未出现严重的水土流失。

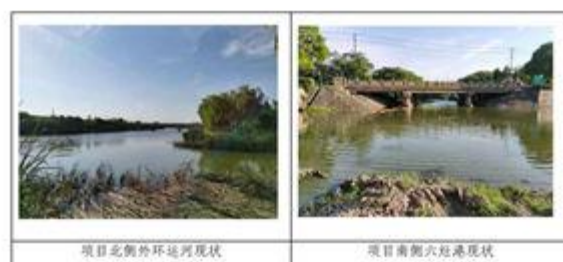
图 2.2-1 项目南北连接的河道现状

外环运河为南北走向，北起自周邓公路，向南新开河道，终点至六灶港，全长约 1.53km，规划河口宽度 53m，河道底宽 20m，规划河道高程+1.0m，两侧陆域控制线各 20m。建设内容包括河道开挖、新建护岸、防汛通道、桥梁建设和沿岸景观绿化等工程。工程南北两侧河道连接处现状见图 2.1-1。

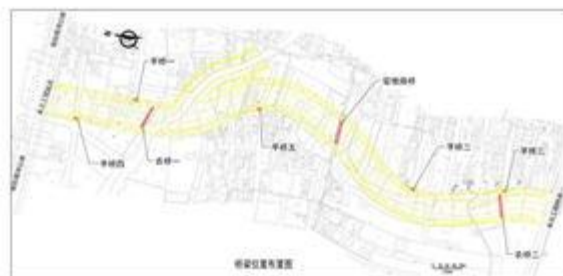
图 2.1-5 桥梁位置图

本工程拆除桥梁共计 3 座，新建桥梁共计 8 座，包括包括农桥一、窑墩路桥、农桥二、防汛通道平桥一、平桥二、平桥三、平桥四、平桥五。桥梁具体位置见图 2.1-5。

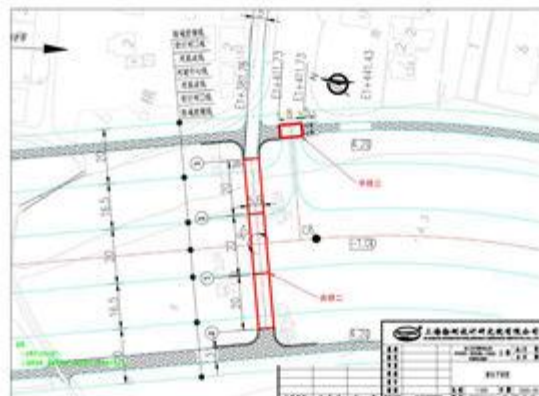
图 2.1-6 典型桥位平面图

农桥一、农桥二长 62m，宽 5.6m，采用三跨过河，跨径组合为 20m+22m+20m；密墩路桥长 62m，宽 7.6m，采用三跨过河，跨径组合为 20m+22m+20m；平桥一、平桥二、平桥三采用一跨过河，跨径 8m，宽 4.5m；平桥四、平桥五采用一跨过河，跨径 10m，宽 4.5m，桥梁长度均不超出项目范围，典型农桥和平桥桥梁的桥位平面图如图 2.1-6 所示。

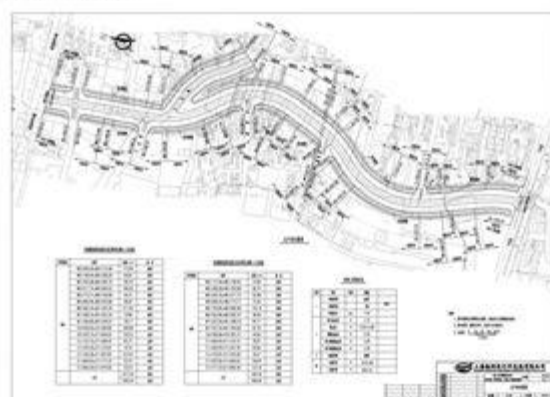
图 2.1-9 项目总体平面图

项目平面布置根据的地形、地质、水流、环境等条件，结合相关规划等，做到布置合理，有利施工，运行安全，管理方便，少占地，美观协调。本项目主体为主体工程区和临时施工区组成，临时施工区设置在项目范围内，项目总体平面图如图 2.1-9 所示。

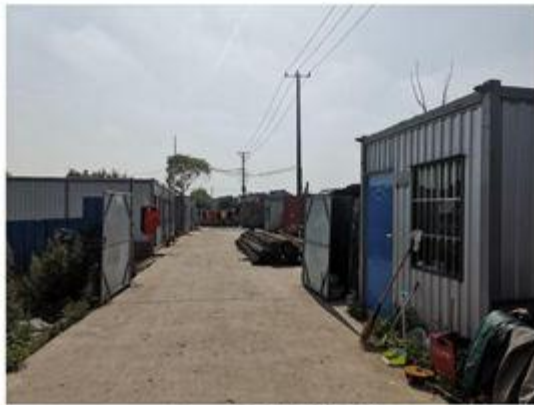
图 2.2-2 临时生产生活区照片

临时生产区布置于工程范围内，面积约 0.20 hm<sup>2</sup>，临时生产区位于项目永久征地范围内。

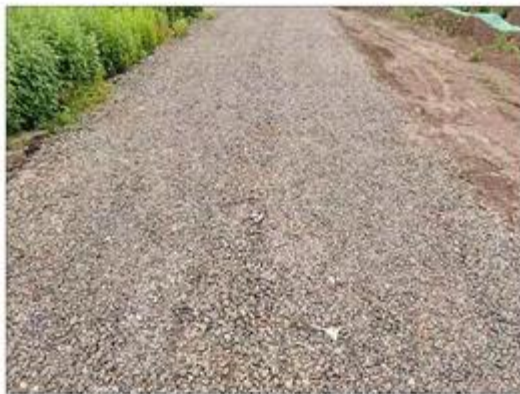
图 2.2-5 项目施工便道现状

- 1 在东西两侧防汛通道位置修建 5m 宽的便道，长度约 3000m，保证施工材料、土方可以进出场，施工便道采用 250mm 厚石渣、150mm 厚碎石垫层及 100mm 厚 C20 素砼路面。
- 2 岔河口采用设置 2 根  $\Phi 1200$  临时水泥管，确保通水。
- 3 临时便道拆除后在临时便道上修建防汛通道。

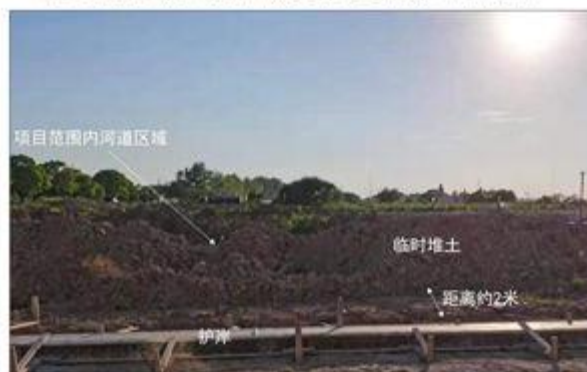
图 2.2-6 临时堆土区设置（堆土为护岸开挖土方，计划回填护岸基筑）

表土剥离的临时堆土区域计划堆放在项目中部，堆土区面积约 0.4hm<sup>2</sup>。表土剥离区域为项目中部空闲地，面积 1.29hm<sup>2</sup>，具备表土剥离条件。方案拟按照 0.3m 的厚度进行剥离，可剥离表土约 0.38 万 m<sup>3</sup>，表土剥离后暂时堆放在附近临时堆土区位置，周边用编织袋围档，并用密目网苫盖，因项目中段区域河道最后进行施工，表土

剥离后暂时堆放在附近临时堆土区，后续全部用作本项目先行施工区域的斜坡和陆域的绿化。

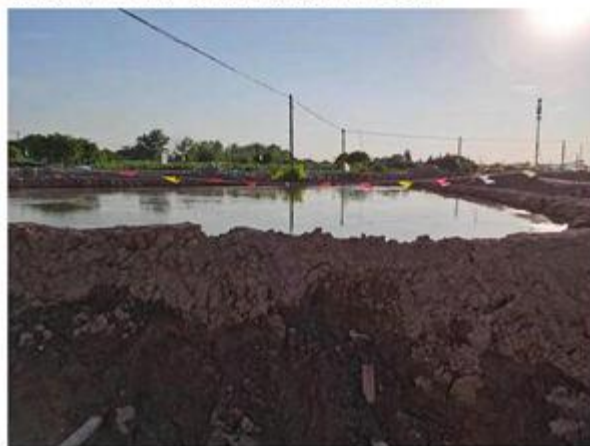
图 2.2-7 泥浆池

本工程拆除桥梁共计 2 座，新建桥梁 8 座。新建桥梁主要施工内容包括钻孔灌注桩、桥墩台混凝土、桥梁板吊装及桥面铺装层等。混凝土钻孔灌注桩直径 800mm，钻孔灌注桩施工采用回旋钻机造孔，泥浆护壁的成孔工艺。对钻孔、清孔、灌注混凝土过程中排出的泥浆，用管子导入泥浆池贮存，以便随时补充孔内泥浆，同时防止其

对周围环境的污染。桥梁施工区域采用钻孔灌注桩进行施工，施工过程中项目范围内桥梁附近设置 1.0 m 左右深坑塘作为泥浆池收集钻孔灌注桩施工过程产生的泥浆液，泥浆池面积约 0.06 hm<sup>2</sup>，废弃泥浆经泥浆池晾干后外运处理。

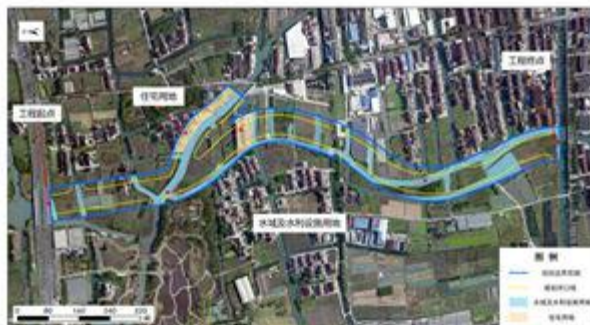
图 2.3-1 项目占地类型（影像图时间为 2019 年）

由于项目已开工建设，无法对开工前现状进行踏勘，根据历史卫星地图（图 2.3-1），工程现状占地类型为占地类型为水域及水利设施用地、住宅用地和其他用地。利用 ArcGIS 软件分析，项目防治责任范围内，水域及水利设施用地面积约 4.68  $\text{hm}^2$ ，住宅用地面积约 0.90  $\text{hm}^2$ ，其他用地面积约 8.65  $\text{hm}^2$ 。

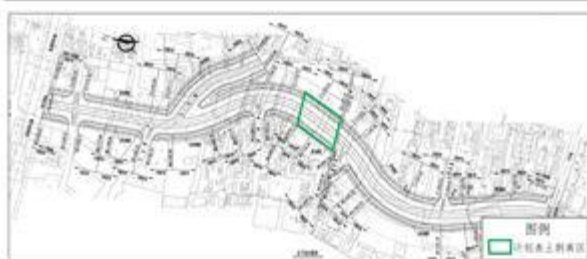
图 2.4-1 计划表土剥离区示意图

表土剥离区域为项目中部的空闲地(面积 1.29 $hm^2$ ),见图 2.4-1。根据勘察报告,表层有填土,考虑到表层的土壤肥力,方案拟按照 0.3m 的厚度进行剥离,可剥离表土约 0.38 万  $m^3$ ,表土剥离后暂时堆放在附近临时堆土区位置,周边用编织袋围档,并用密目网苫盖,因项目中段区域河道最后进行施工,表土剥离后暂时堆放在附近临时堆土区,后续全部用作本项目先行施工区域的斜坡和陆域的绿化、绿化覆土平衡见表 2.4-1。

根据《上海土壤》（上海市土壤普查办公室），项目所在浦东新区土壤类型为水稻土，土壤腐殖质层见大量植物根系，土壤质地为粉质粘土，土壤可蚀性较低，表土厚度为 20~40cm。根据项目卫星遥感历史影像图，本项目用地红线区域存在部分空地具备表土剥离条件，方案拟定进行表土剥离，表土剥离范围见图 2.4-1。

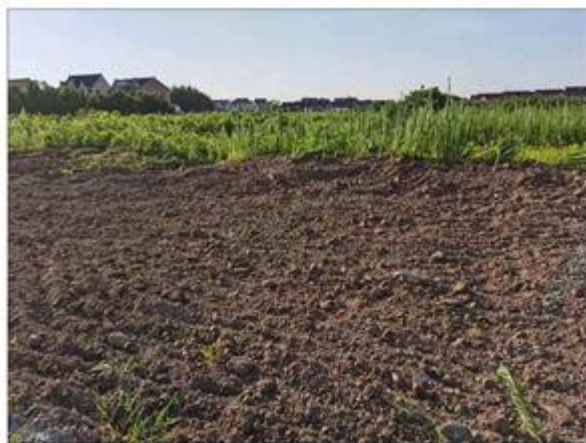
图 2.4-2 计划表土剥离区域现状

2021 年 7 月现场踏勘期间,项目已开工,场地原有部分农村宅拆除整平,项目内围堰已施工,现状为空闲地、水域及水利设施用地及少量住宅用地。因项目存在未批先建情况,项目南北两段部分用地已经被平整后施工,无法进行表土剥离。项目中部未施工区域有面积约 1.29  $hm^2$  的草地,具备表土剥离情况,表土剥离后运至附近临时堆土点保护堆存表土剥离临时堆土位置见附件 7,用于回填南北两端先施工的绿化区域,堆土区面积约 0.4 $hm^2$ ,堆土高度不超过 1m,计划用密目网苫盖和编织袋围档。

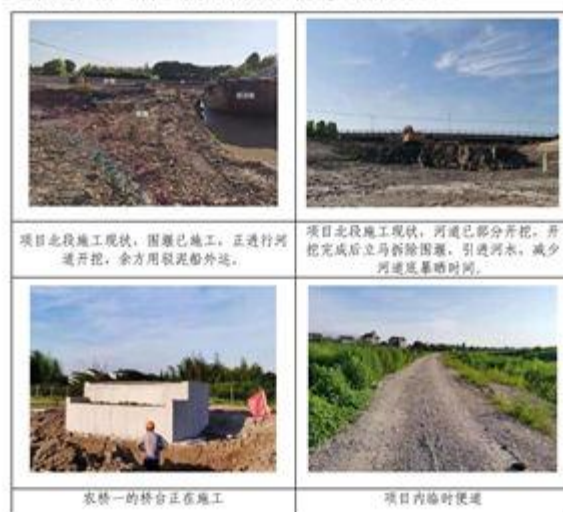
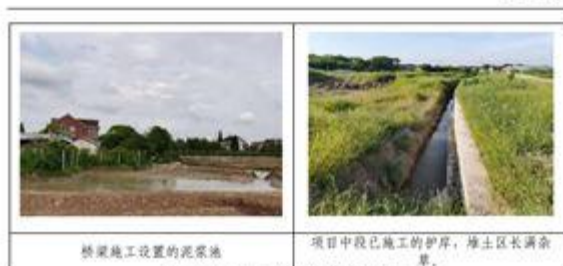
图 2.6-1 项目施工现状 (2021.7)

项目北段完成部分围堰施工、护岸修建工程以及陆域控制带的回填和平整，目前正在进行河道开挖和农桥一的建设工程，河道开挖的土方直接利用驳泥船直接外运；农桥一的桥台和桥墩正在施工，钻孔灌注桩已基本完成，施工过程中周边设有泥浆池，泥浆池位于项目范围内。项目南段已完成部分护岸修建和围堰工程，农桥二目前正处于桥梁施工以及陆域控制带的回填和平整阶段，暂未进行河道的开挖，项目中间区域完成部分护岸的修建，具体见图 2.6-1。

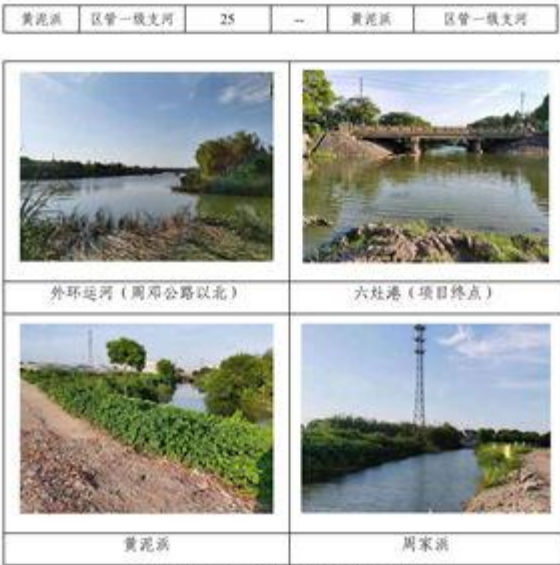
图 2.7-1 项目周边河流水系现状

外环运河（周邓公路—六灶港）共与五条支河相交：外环运河、周家浜、七灶港、黄泥浜和六灶港，项目现有老桥 4 座，拆除 3 座（其中 1 座是位于项目范围内的古桥，不拆除），新建 8 座。周边河道现状（见图 2.7-1）及规划规模情况如下表 2.7-2。

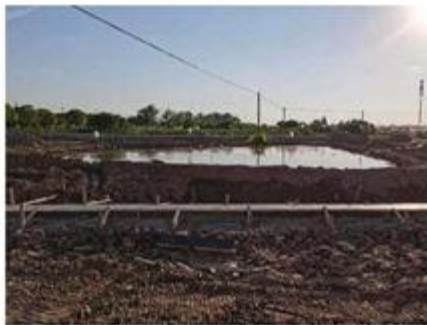
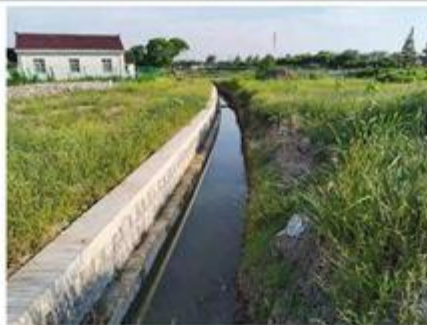
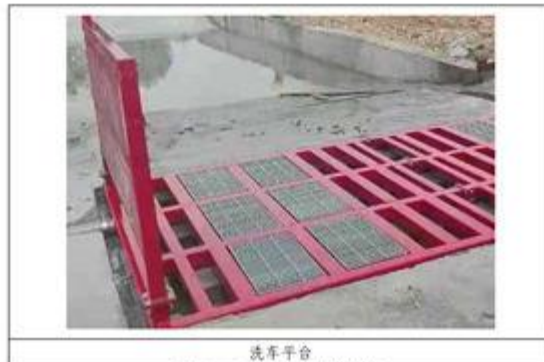
图 3.3-1 已实施水土保持措施

项目主体工程区已实施的具有水土保持功能的工程包括围堰、护岸挡墙、泥浆池、排水沟、洗车平台等。具体实施情况详见下图 3.3-1。

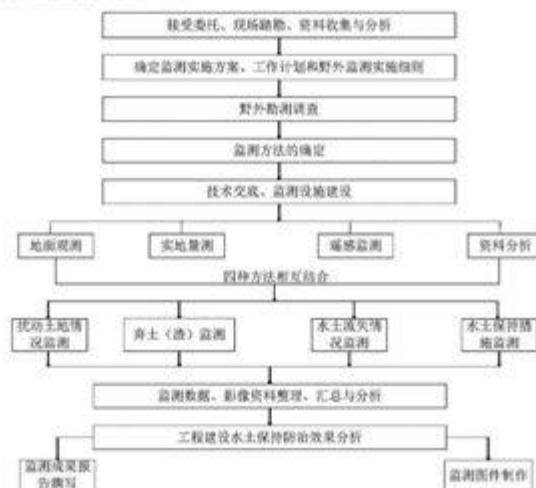
图 6.2-1 项目水土保持监测工作程序

本工程水土保持监测程序大致分为前期准备、监测实施和监测成果分析评价3个阶段，监测程序见图 6.2-1。
